鉄 道 事 故 調 査 報 告 書

IV 日本貨物鉄道株式会社 函館線 大沼駅構内
列車脱線事故

鉄道事故調査報告書

函館線 大沼駅構内

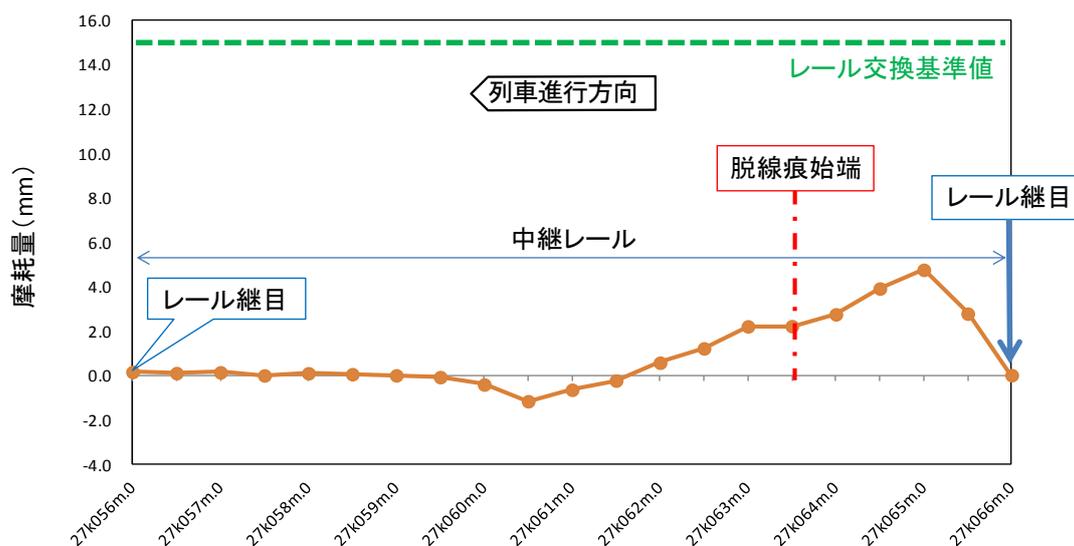
図1 事故現場付近における外軌の摩耗状態

測定の結果については、外軌（右レール）のレール頭部側面の摩耗量は、図1に示すとおり、27k066.0mの中継レール始端であるレール継目から増加し、27k065.0mで最大の4.8mmであった。

J R北海道の軌道整備規程によれば、事故現場付近（3級線、50kgNレール）のレール摩耗によるレール交換基準値は15mmとされており、事故現場付近におけるレール摩耗量はレール交換基準値未満であった。なお、可搬式軌道変位計測装置による軌間変位の測定では、レール頭頂面から14mm下部の位置での左右レール間の距離を測定しているため、軌間変位の測定結果は、前述のレール摩耗量も含んでいる。

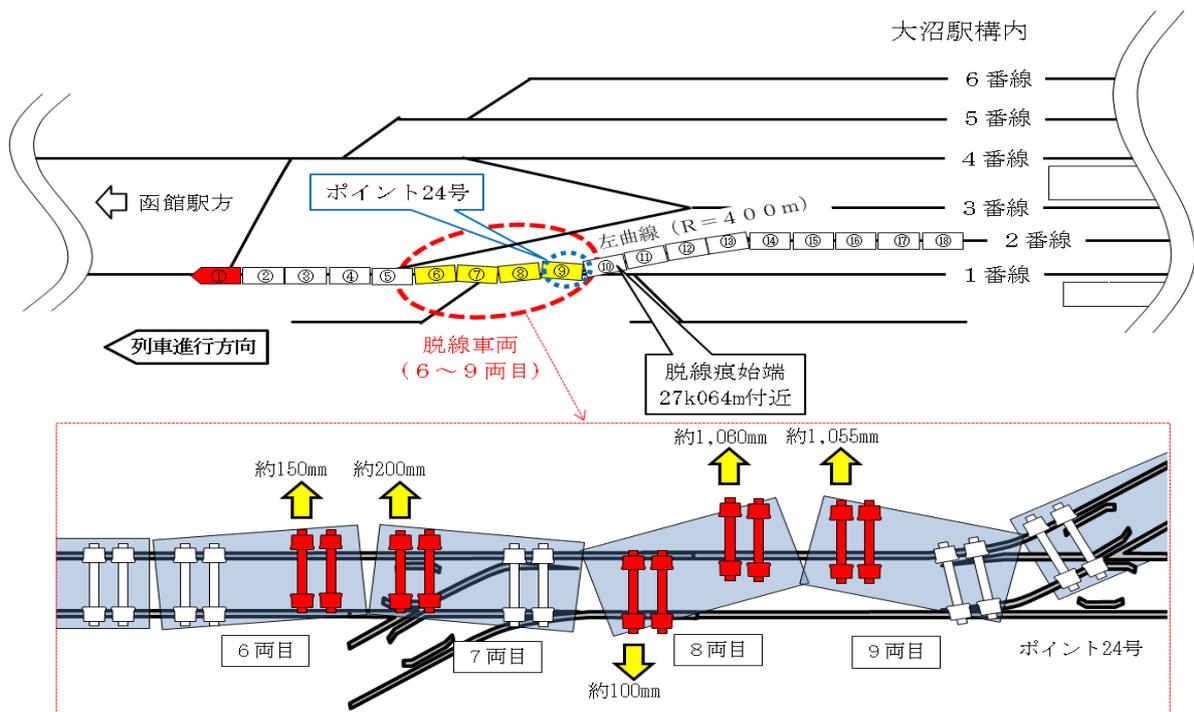
付図4 列車脱線の状況

停止後、運転士が列車から降りて確認したところ、列車は、6両目（車両は機関車を含めて前から数え、前後左右は列車の進行方向を基準とする。）の後台車全2軸、7両目の前台車全2軸、8両目の全4軸及び9両目の前台車全2軸が脱線していた。

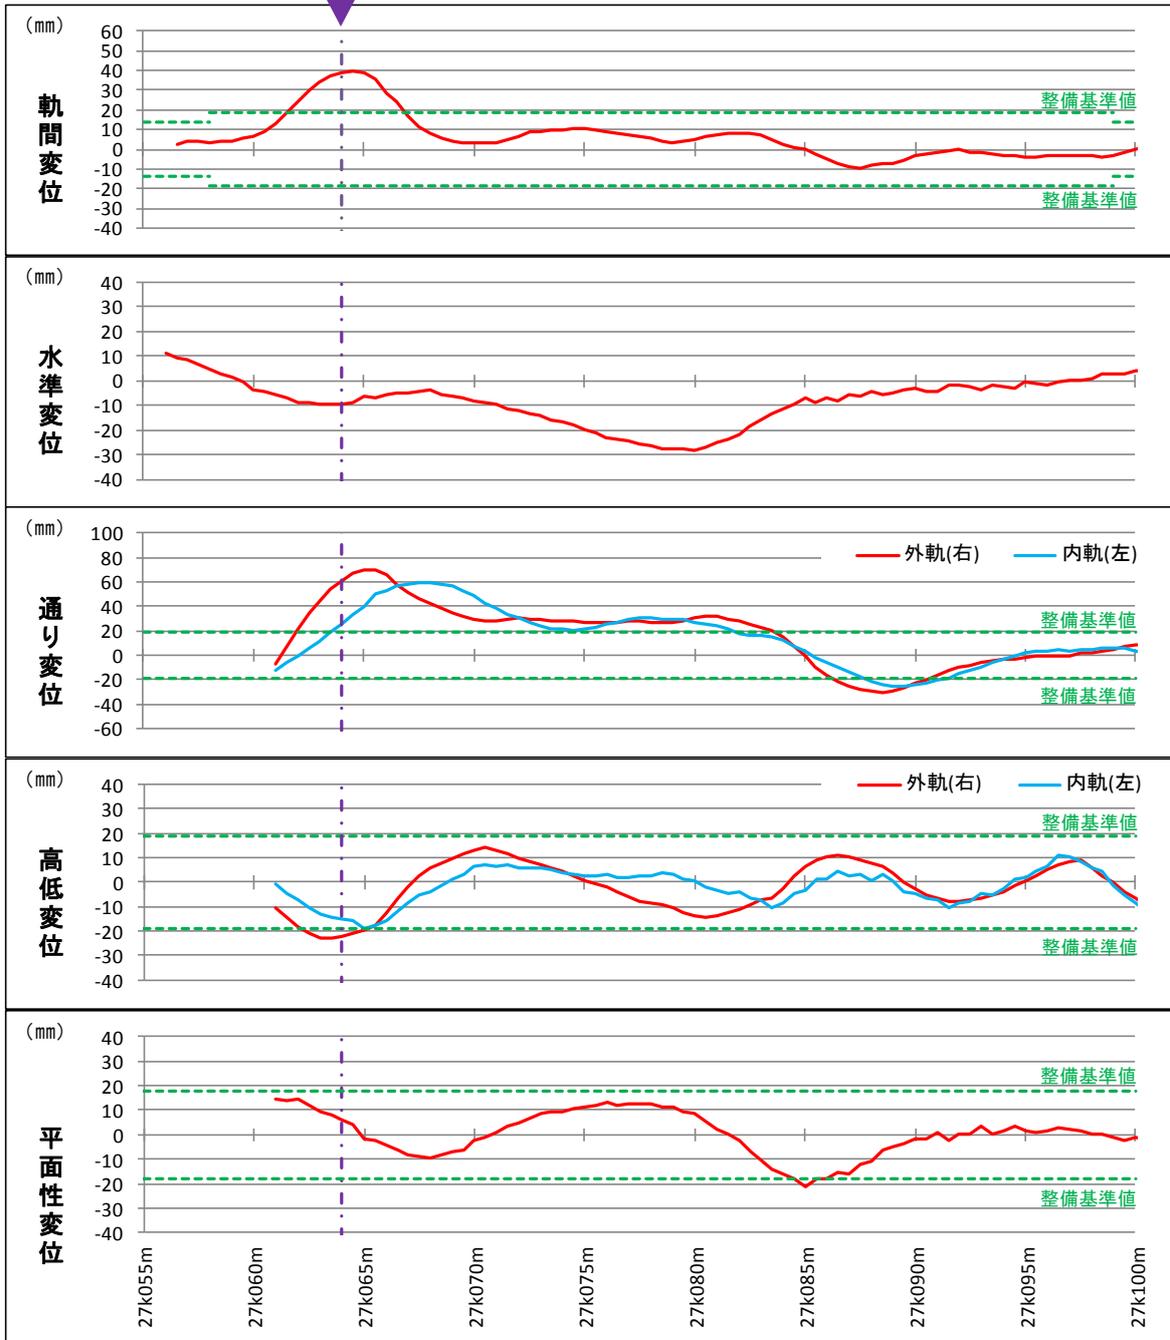
付図5 直近の軌道変位検査（2番線）結果

① 軌間変位^{*27}は、27k066.0m～27k061.5m間で実施基準に定める整備基準値（静的値）19mmを超過しており、27k064.0mで最大の40mmであった。

② 外軌（右レール）の通り変位^{*28}は、27k083.5m～27k062.0m間で整備基準値（静的値）19mmを超過しており、27k065.5mと27k065.0mで最大の70mmであった。

また、通りの測定値（通り正矢^{*28}）は27k070.0m～27k065.5m間で約59mmから約90mmへと、曲線半径を小さくする方向に変化していた。

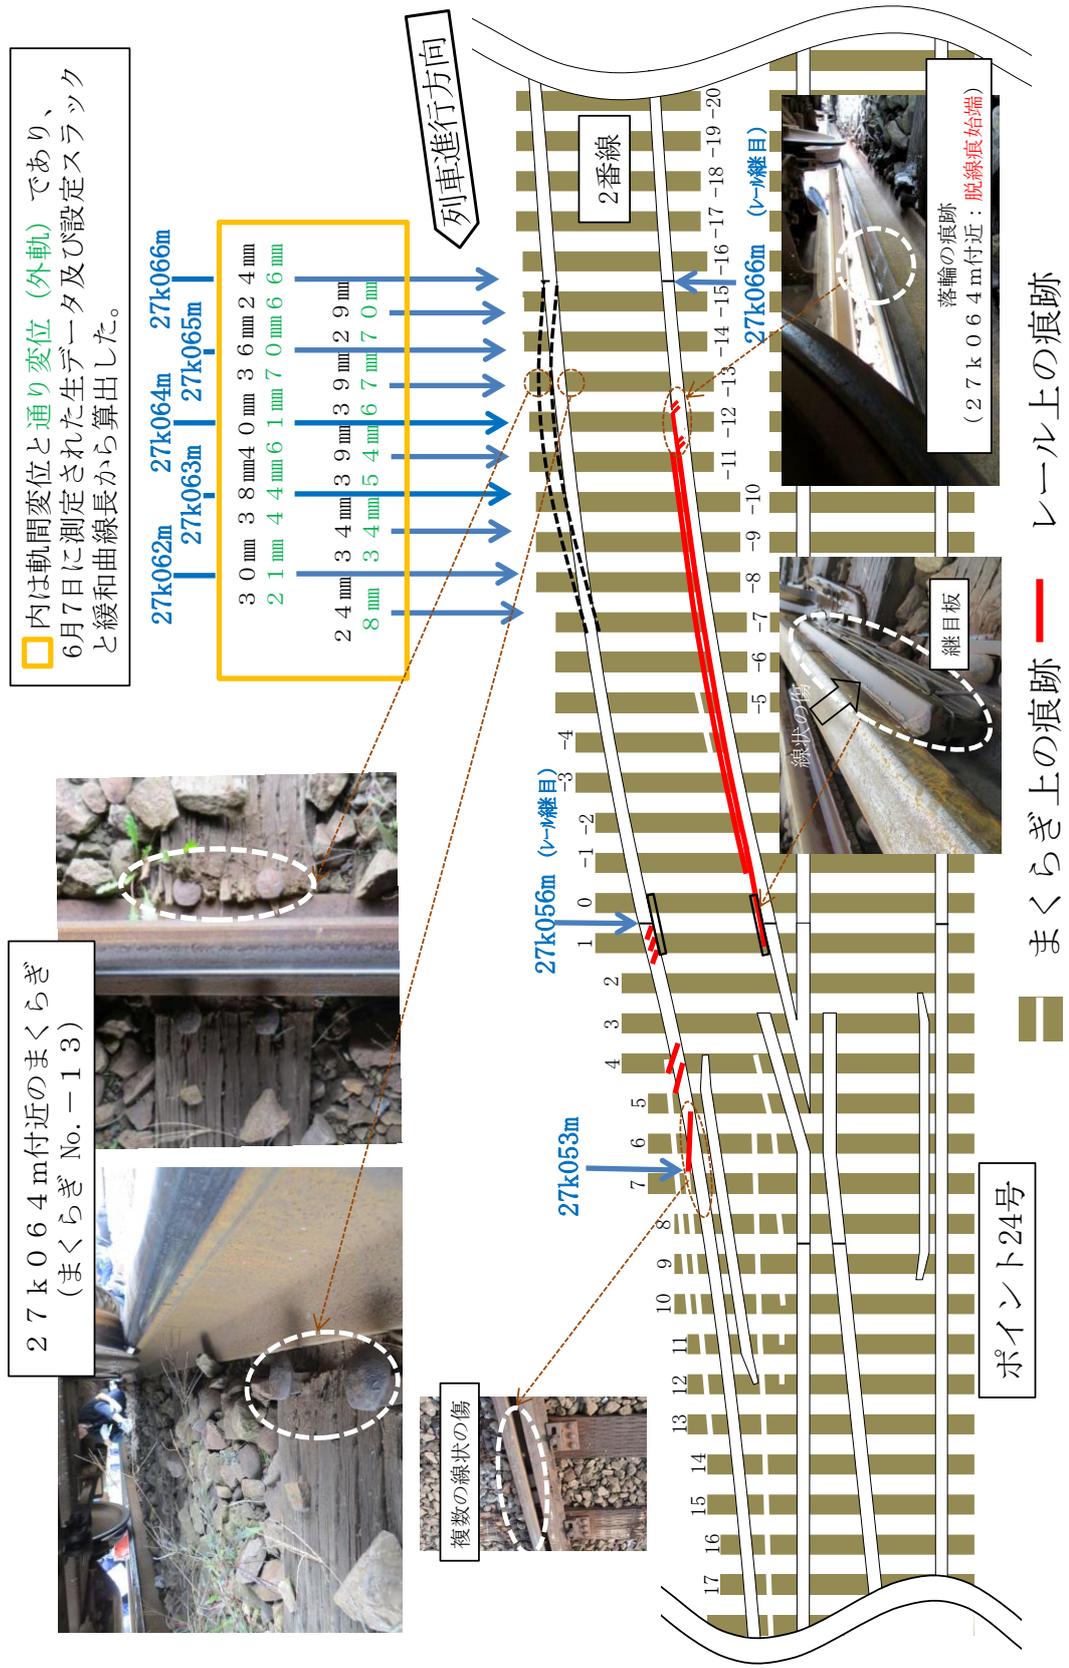
付図8 線路上の痕跡等

- ① 劣化及び複数の割れは見られたが、その程度は、周囲のまくらぎと比較しても際立ってはいなかった。
- ② まくらぎ全体は、長手方向に複数の線状の割れが確認された。長いものは、軌間内に約80mmの割れがあり、右レール締結装置に続いていた。
- ③ 右レール外側のレール底部は、犬くぎをまくらぎに押し付ける状態となって、まくらぎに深く食い込んでいた。また、犬くぎの上部が右に屈曲していた。
- ④ ③の右レール外側のレール底部がまくらぎに食い込んだ箇所においては、まくらぎの表面に段差が生じ、レール底部の上に段差が生じたまくらぎの一方の表面部がかぶさった状態となっていた。
- ⑤ 右レールと犬くぎの左右の離れの合計値は、25mmであった。同様に、左レールは、12mmであった。
- ⑥ 左レール外側長万部駅方の犬くぎの穴に、埋め木が1本打ち込まれていた。
- ⑦ 左レール外側のまくらぎは、左レール外側のレール底部が食い込んだ痕跡があった。

- ① まくらぎNo.－13と同様に、劣化及び複数の割れは見られたが、その程度は、周囲のまくらぎと比較しても際立ってはいなかった。
- ② まくらぎNo.－13と同様に、右レール外側のレール底部は、犬くぎをまくらぎに押し付ける状態となって、まくらぎに深く食い込んでいた。また、犬くぎの上部が右に屈曲していた。
- ③ ②のレールが食い込んだ箇所においては、まくらぎ表面に段差が生じ、レール底部の上に段差が生じたまくらぎの一方の表面部がかぶさった状態となっていたが、まくらぎNo.－13よりもその程度は小さかった。
- ④ 右レールと犬くぎの左右の離れの合計値は、30mmであった。同様に、左レールは、25mmであった。
- ⑤ 左レール外側のまくらぎは、左レール外側のレール底部が食い込んだ痕跡があった。
- ⑥ 左レール外側長万部駅方の犬くぎの穴に、埋め木が2本打ち込まれていた。

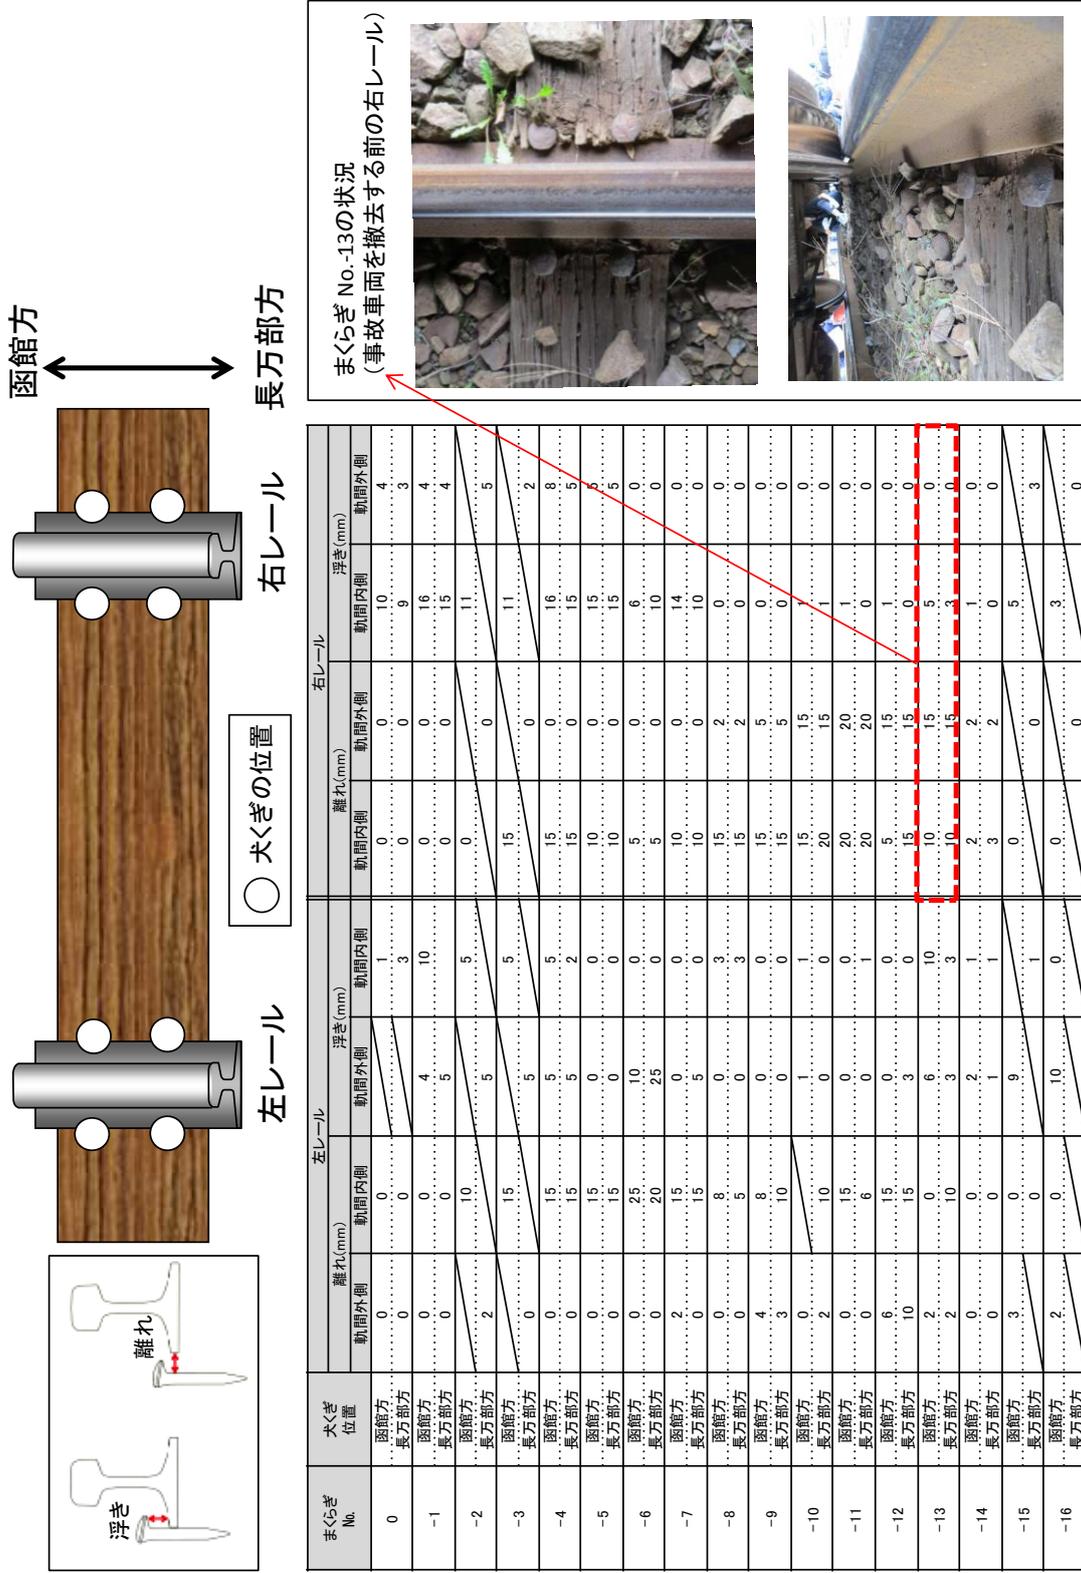
付図9 事故後の犬くぎの抜き上がり量とレールからの離れ

一般的に、軌間拡大の要因の一つとして、軌道材料の劣化や、レールの締結状態の影響が考えられる。しかしながら、2.4.1及び2.4.2に記述した27k064.0m付近におけるまくらぎ及びレール締結装置の状態から、まくらぎには劣化及び複数の割れが見られたが、周囲のまくらぎと比較して際立って悪い状態ではなかったこと、及び犬くぎの抜き上がり量が最大約10mmあるものもあったが連続していなかったこと、並びに右レール外側下部が犬くぎと共にまくらぎに深く食い込んだ痕跡と同時に犬くぎが屈曲していることから、犬くぎの支持力はある程度有していた可能性があるものと考えられる。したがって、27k064.0m付近の軌間拡大は、まくらぎの劣化による犬くぎの支持力低下が主要因ではないと考えられる。

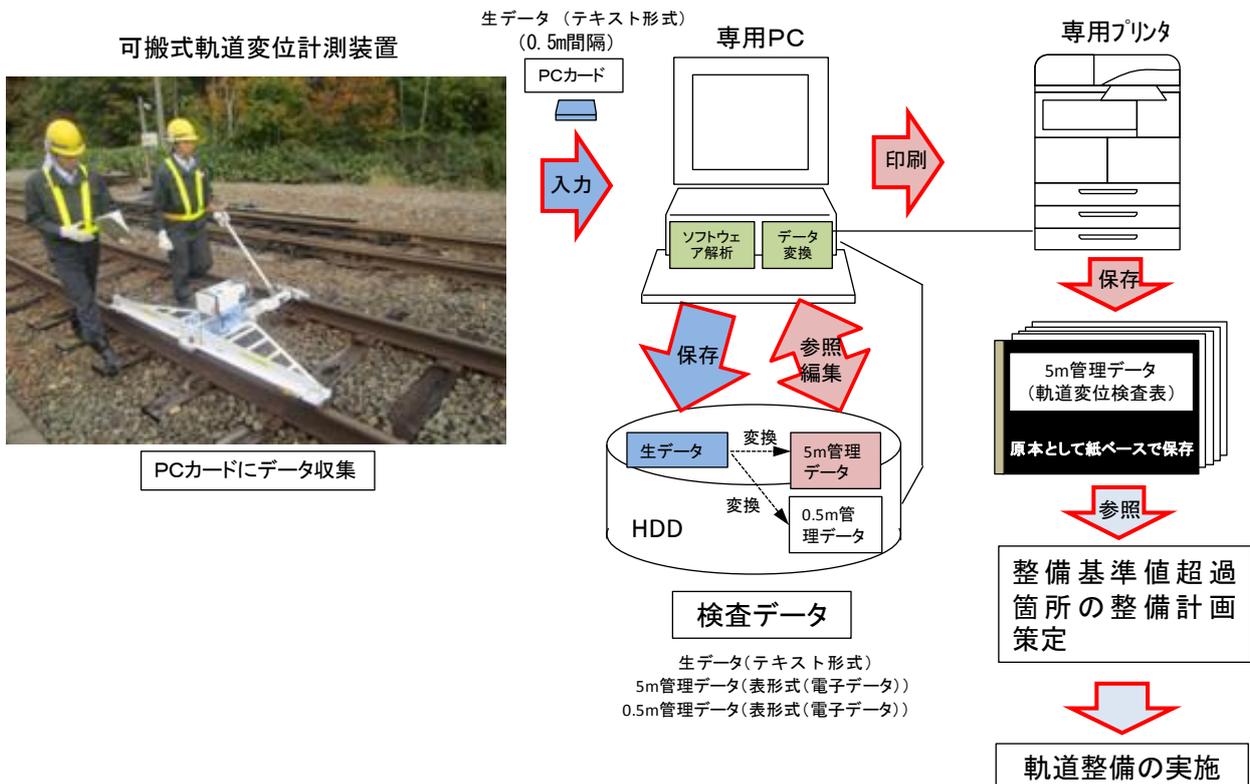
付図 1 2 大沼保線管理室における 2 番線の軌道変位検査の流れ

えられる。また、2番線の軌道変位検査結果の如何を問わず、整備計画が立てられていなかったものと考えられる。このことは、大沼保線管理室において、副本線に対しても、実施基準等を遵守して検査結果に基づき、整備基準値の超過があれば整備をするという、軌道の保守に従事する者としての基本的な認識が欠如していたことによるものと考えられる。(3.5.1)

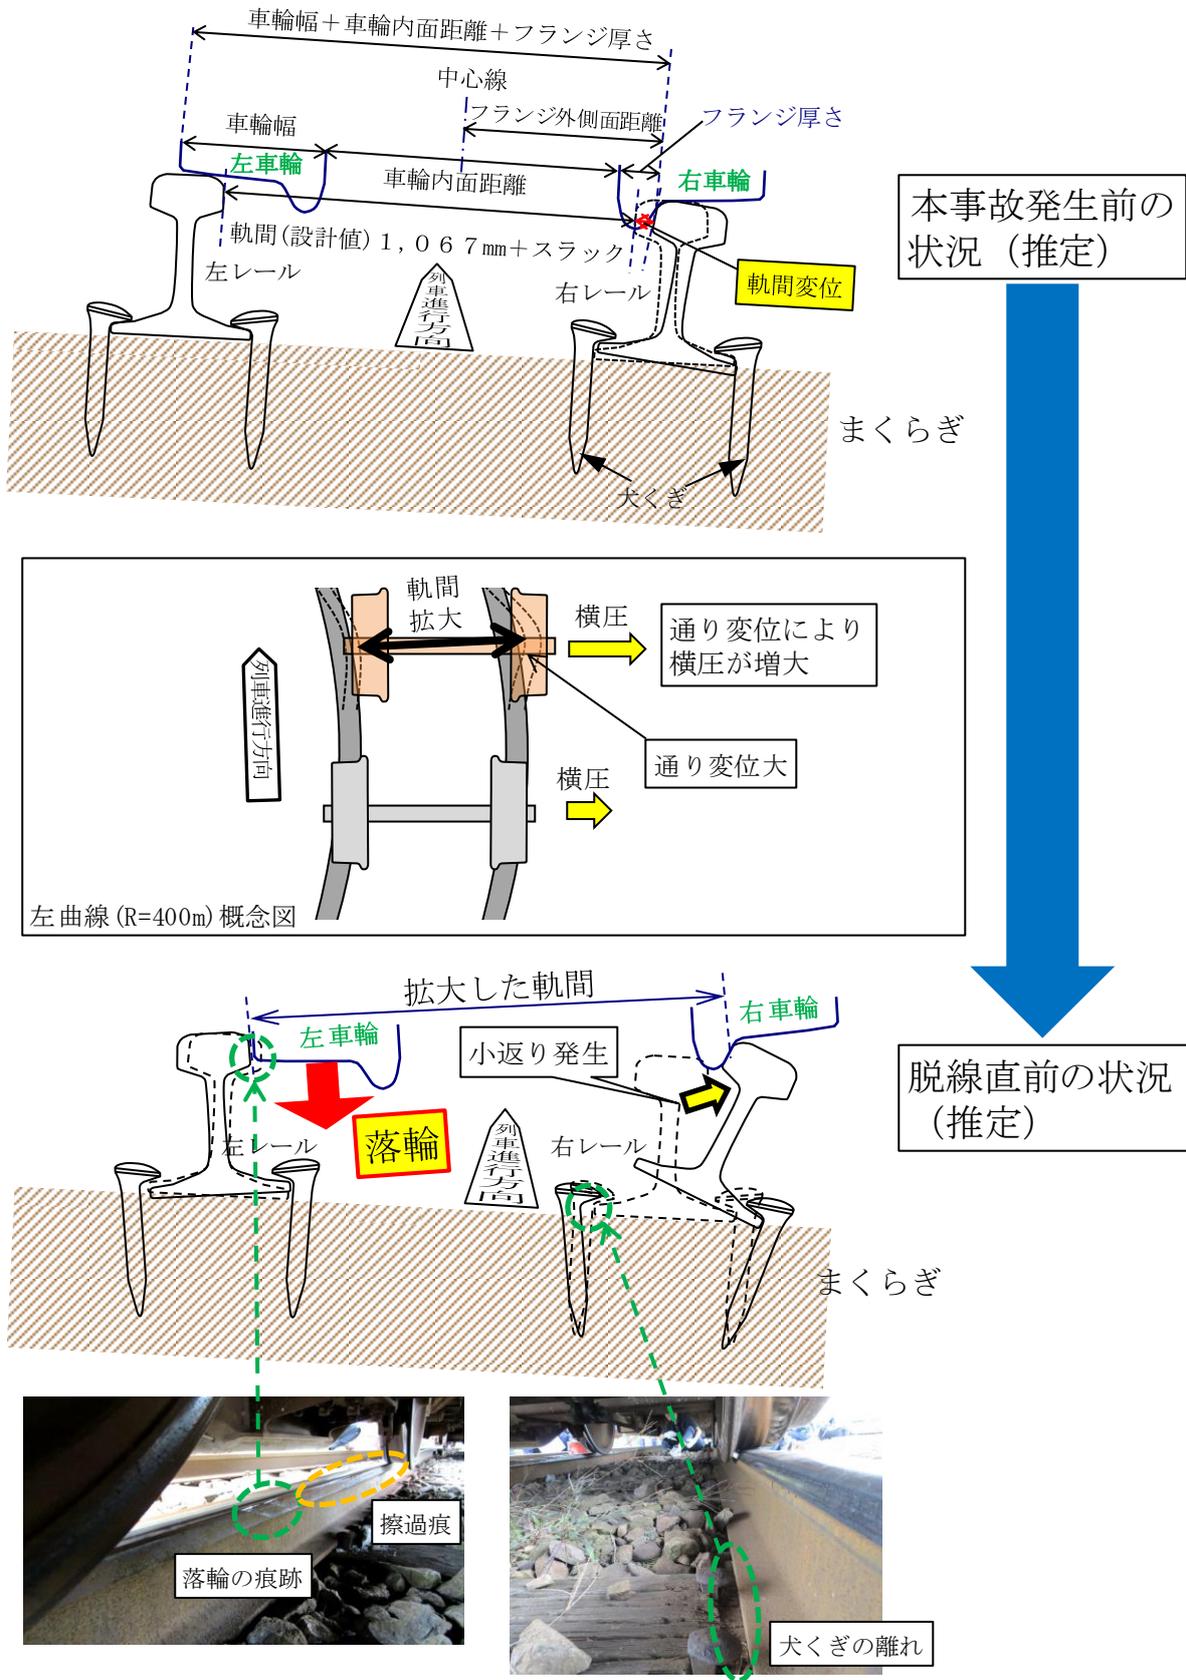
付図 1 3 脱線の過程について

- (1) 3.1.1 で記述した最初に脱線したと考えられる6両目後台車が27k064.0m付近を通過して約2秒後に、力行中であるにもかかわらず速度の低下が開始していることから、6両目が脱線したことにより走行抵抗が増大したため、速度の低下が開始した。
- (2) 続いて、約2秒後にBP圧の低下が開始しているのは、脱線した6両目の床下部が道床及びレールなどに接触したことにより、2.4.4(3)に記述したように、SR下部のドレン管が折損したことから、SRからエア漏れが発生した。その結果、SRの圧力が低下したため、BPの圧縮空気がSRに流入してBP圧を低下させた。
- (3) BP圧の低下開始から約9秒後に、BC圧が上昇したのは、6両目に続いて7両目～9両目が脱線したことによりエア漏れが増大し、2.3.3.3に記述したように、引き通しのBP管を通じて、本件貨車のCR圧がBP圧を上回ったため、自動空気ブレーキが作動したことによる。
- (4) BC圧が上昇して約2秒後に本件列車の運転士はMCを「切」扱っていることについては、2.1.3に記述した口述から、運転台に設置されている圧力計の異常を認めたためである。

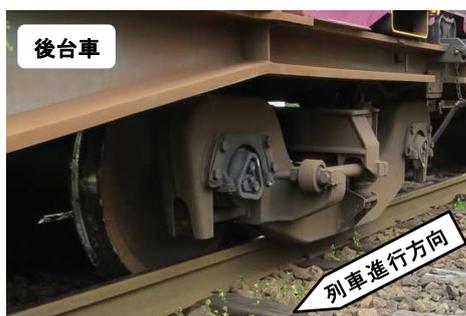
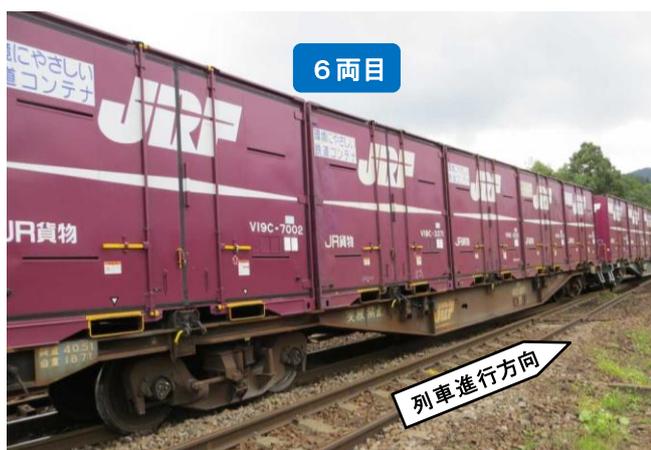
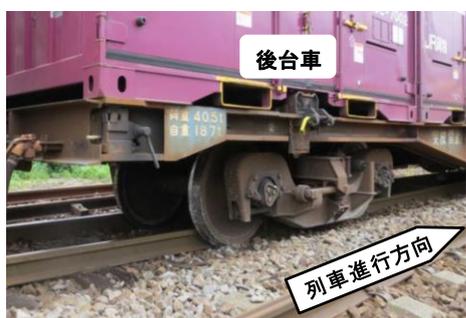
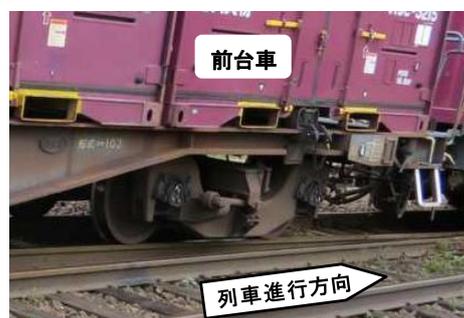
写真1 脱線の状況（6両目）

本事故は、事故現場付近において、通り変位及び軌間変位が整備基準値を大幅に超過した状態であったにもかかわらず、軌道が整備されていなかったため、整備基準値を大幅に超過した通り変位の影響により、列車の走行時に著大な横圧が作用して軌間拡大が進みやすい状態であったところに、本件列車が走行時に発生した著大な横圧により、レールの横移動と小返りが発生したことから、6両目後台車の左車輪が軌間内に脱線したことにより発生したと推定される。

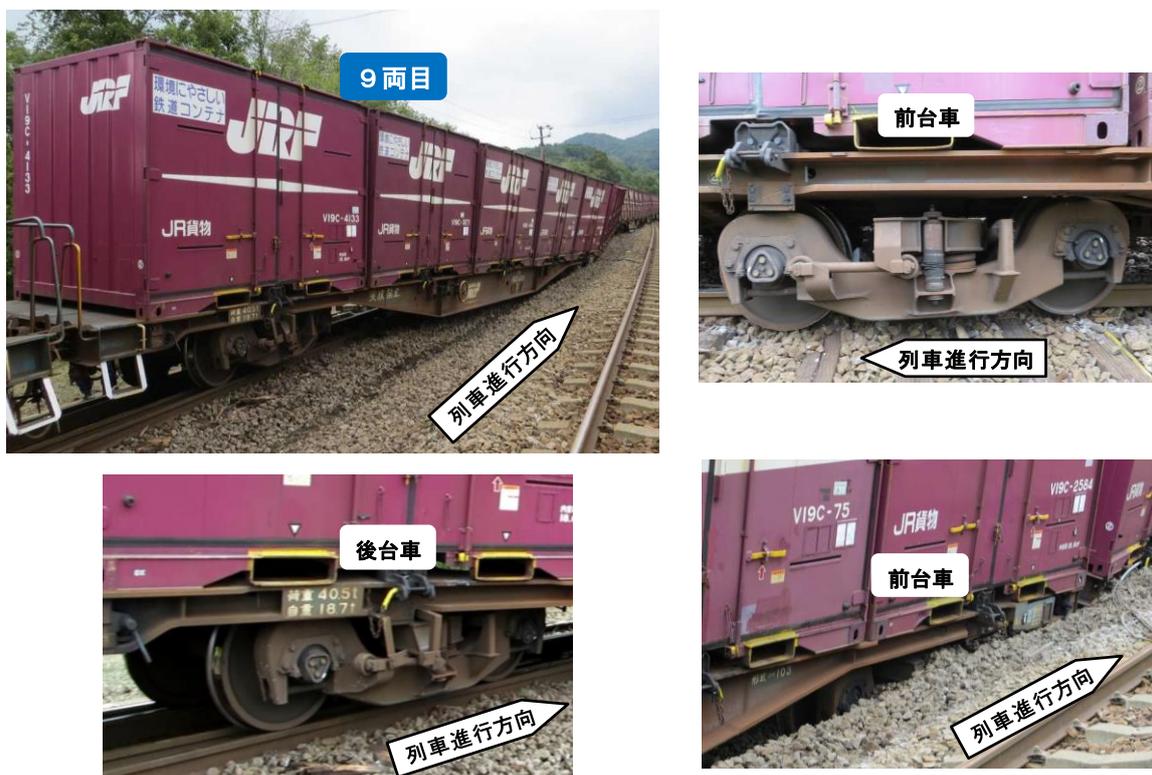
写真4 脱線の状況 (9両目)

9両目との連結部は右方向へ「く」の字の状態となっており、両車両とも右へ大きく傾いていた。
