鉄 道 事 故 調 査 報 告 書

II 東日本旅客鉄道株式会社 東海道線（京浜東北線） 川崎駅構内
列車脱線事故

鉄道事故調査報告書

事故種類：列車脱線事故

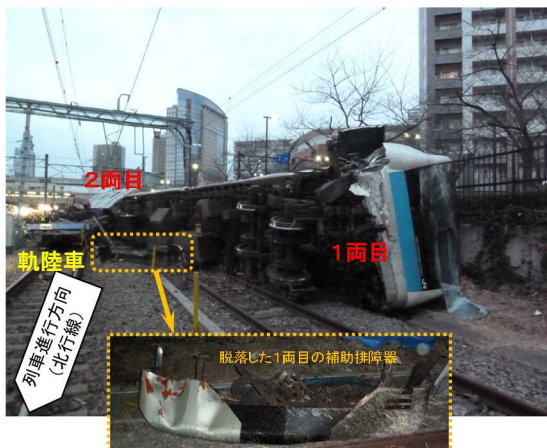
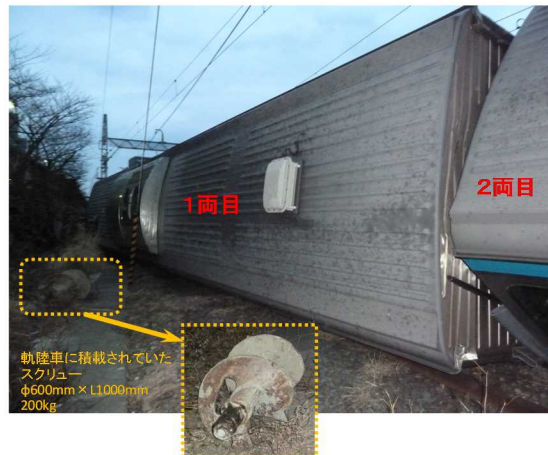
付図4 本件列車の概要及び脱線の状況（1両目）

(1) 1両目

- a 車両の前面は、前面ガラスが蜘蛛の巣状に割れており、前面下部に大きな損傷が見られた。特に右側が大きく損傷していた。
- b 補助排障器は脱落し、擦過痕が見られた。
- c 右側面の外板には、旅客用扉の前方2枚目から3枚目付近に大きな凹み、剥がれ、穴及び擦過痕が見られた。
- d 左側面の外板には、全面に擦過痕が見られた。
- e 後部妻部が曲損していた。
- f 床下には大きな損傷はなかった。

- a 運転台の床面が盛り上がっていた。
- b 乗務員室右側扉は、外れかかっていた。
- c 運転席後部の仕切り板は、客室側に抜け落ちていた。
- d 車両の中間部付近の床面が盛り上がっていた。
- e 後部貫通扉周辺の妻部が曲損していた。

本件列車1両目（10号車）左側へ横転、全軸脱線
 （先頭位置18k120m付近）

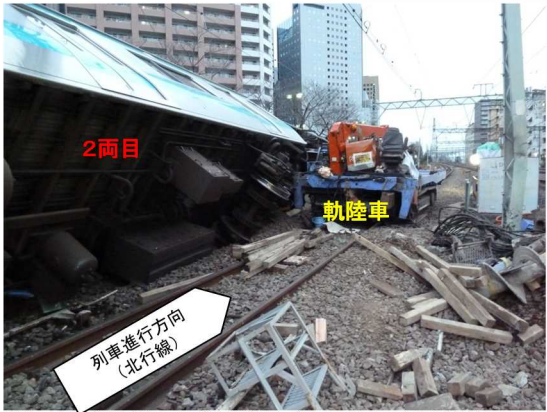
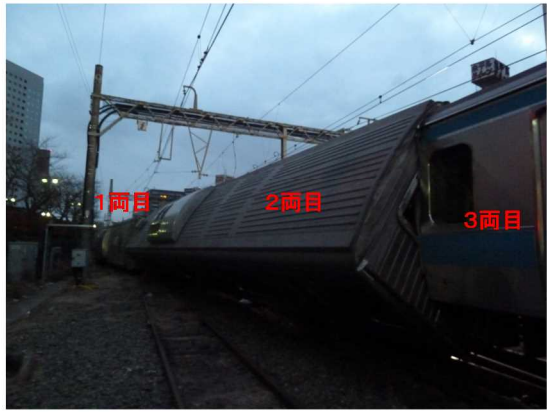
付図5 本件列車の概要及び脱線の状況（2両目）

- a 前部、後部の妻部が曲損していた。
- b 後部連結器受けが曲損していた。

- a 前部、後部貫通扉周辺の妻部が曲損していた。
- b 前部貫通扉床面が一部盛り上がっていた。

本件列車2両目(9号車)左側に傾き、全軸脱線

線路内及び線路右側に、軌陸車の荷台に敷かれていた木材及び積載されていた資材が散乱、電化柱（18k155m付近）に曲撓が見られた。

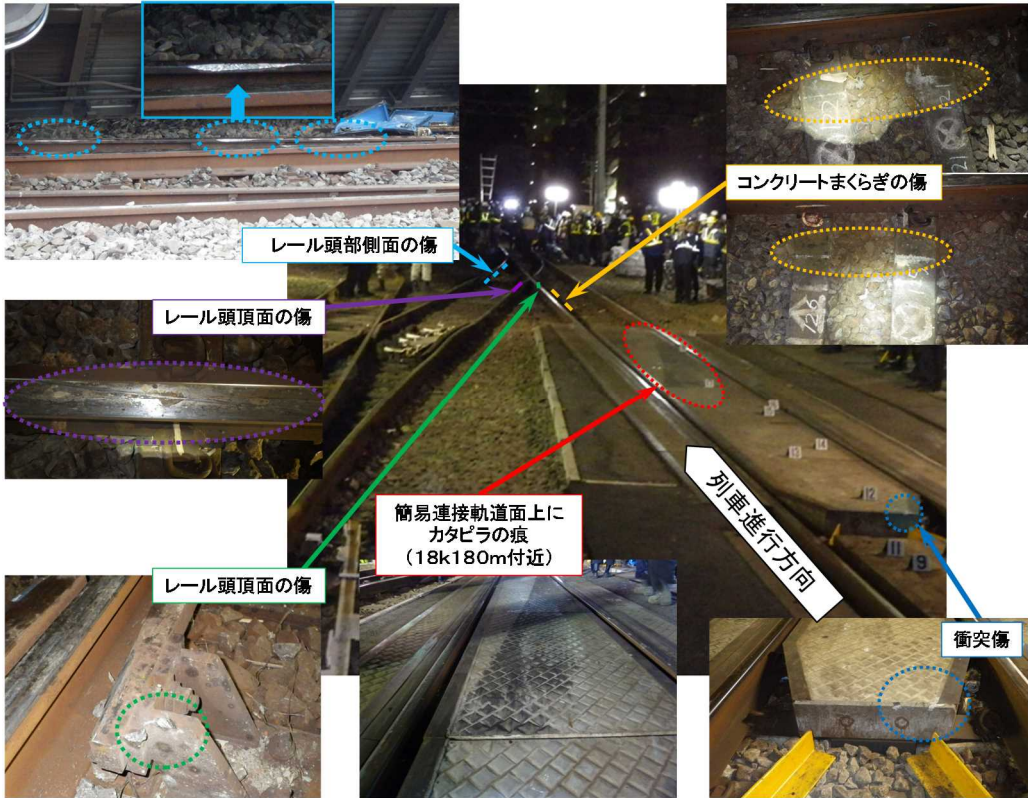
付図6 事故現場付近の痕跡

- (1) 18k186m付近の簡易接続軌道端部に衝突痕が見られた。
- (2) 18k180m付近から18k174m付近の簡易接続軌道面上に本件軌陸車のカタピラによるものと見られる痕跡が見られた。
- (3) 18k161m付近のレール頭頂面に傷が見られた。
- (4) 18k169m付近のまくらぎに傷が見られた。
- (5) 18k154m付近の左レール頭部側面に傷が見られた。
- (6) 18k155m付近の京浜東北線(北行)の線路脇右側に建植されている鉄柱が湾曲していた。

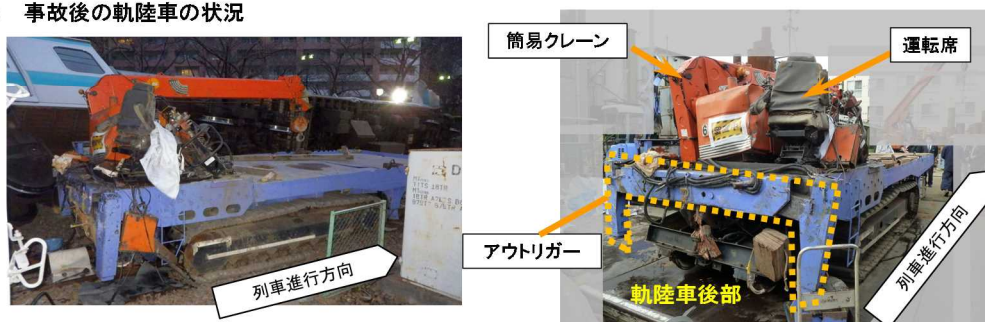
付図 7 本件軌陸車の概要及び主な損傷状況等

- (1) 後部アウトリガーに曲損が見られた。
- (2) 運転席は、前方に傾き、損傷が見られた。
- (3) 荷台に設置してある簡易クレーンに損傷(捻れ^{ねじ})が見られた。

- ・後部アウトリガーの曲損が見られた。
- ・運転席が前方に傾き損傷が見られた。
- ・荷台に設置してある簡易クレーンに損傷（捻れ）が見られた。
