# 鉄 道 事 故 調 査 報 告 書

III 東京急行電鉄株式会社 東横線 元住吉駅構内 列車衝突事故

# 鉄道事故調査報告書

事故種類：列車衝突事故

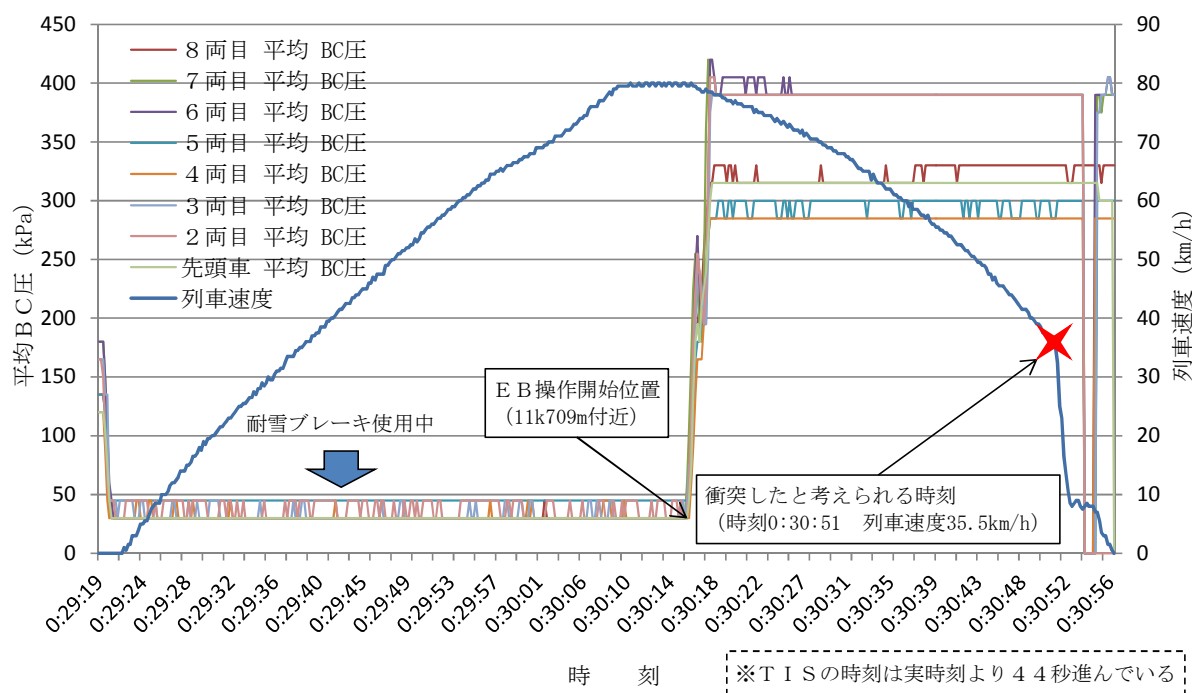
図2 後続列車の運転状況の記録 (武蔵小杉駅→元住吉駅)

表2及び図2から、次のことが確認された。

- ① E B使用後の列車速度は、35.5km/hまでは緩やかに減速して、大きな速度の変化は見られない。

列車速度 35.5 km/h (0時30分7秒) までの平均減速度は約 1.3 km/h/s である。なお、列車速度 79.0 km/h から 64.5 km/h までの平均減速度は、1 km/h/s 程度、50.5 km/h から 35.5 km/h までの平均減速度は 2 km/h/s 程度であった。

- ② 列車速度 35.5 km/h から急激に速度が低下している。
- ③ 武蔵小杉駅を出発直後から E B 操作開始付近までの各車の平均 B C 圧は、30 kPa 又は 45 kPa となっており、耐雪ブレーキが使用されていた。なお、45 kPa で安定しているのは 5 両目の車両 1 両のみであった。

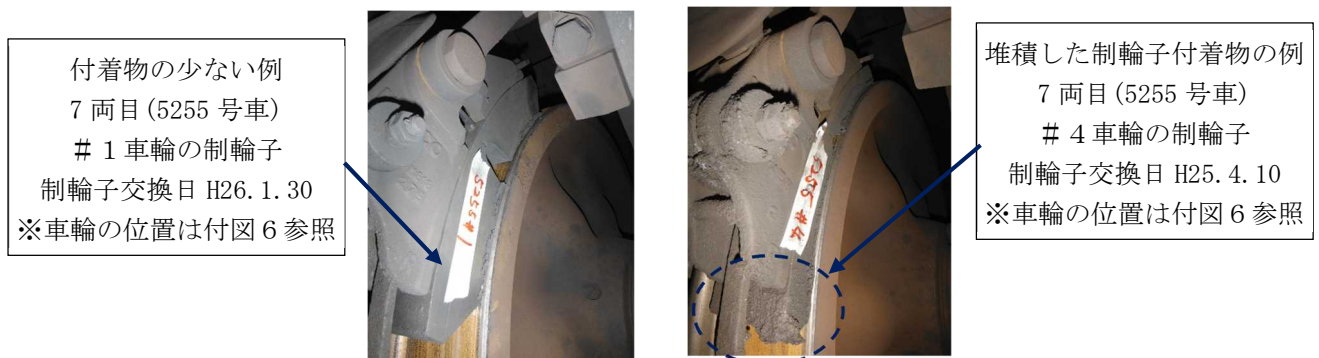
写真1 付着物の例

後続列車に使用されていた制輪子は本事故発生時まで約1か月～約20か月使用されていた。その間、制輪子の清掃は行われていないことから、制輪子には付着物(以下「制輪子付着物」という。)が堆積していた。制輪子付着物が堆積した制輪子は全制輪子の約半数に見られた。

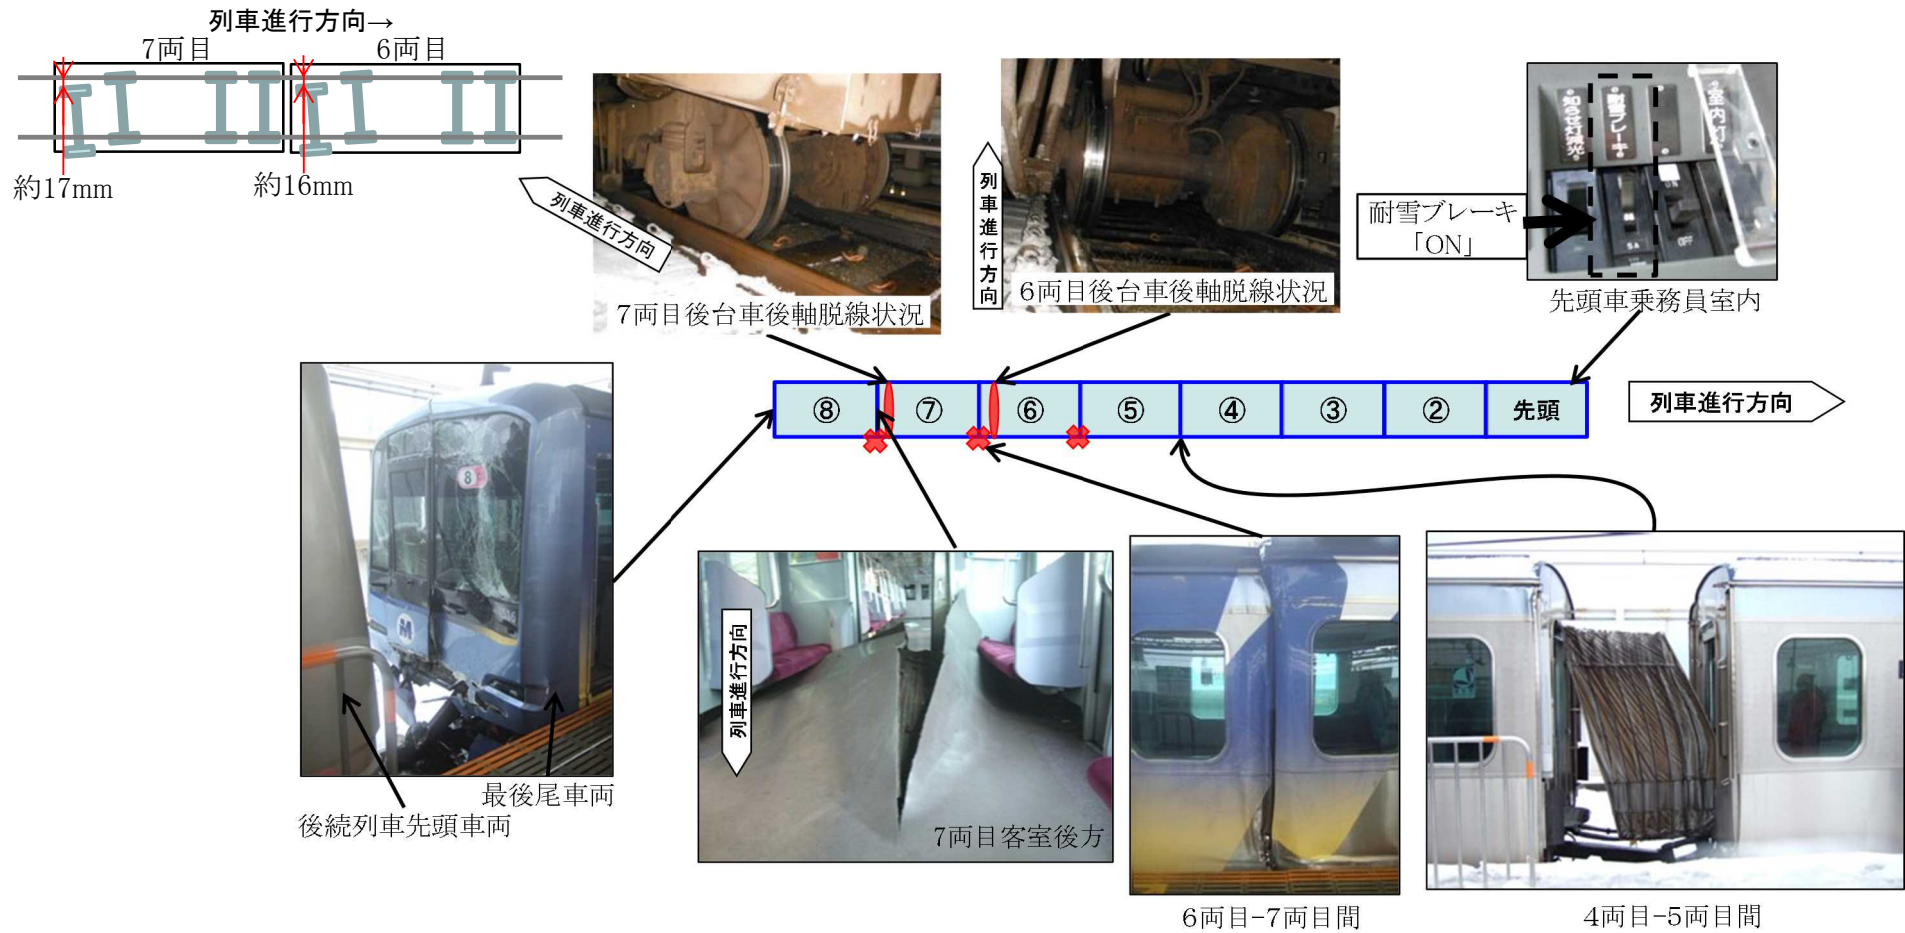
付図4 先行列車の主な損傷等の状況

また、先行列車の6両目後台車後軸が右に約16mm、7両目後台車後軸が右に約17mm脱線していた。後続列車も先頭車後台車の前・後軸が左に約220mm、2両目前台車前軸が左に約420mm、後軸が左に約335mm脱線していた。

- ① 4両目、5両目が分離し、車体間が約1.57mの離れ。連結幌<sup>ほろ</sup>が損傷。
- ② 5両目と6両目、6両目と7両目及び7両目と8両目の車端同士が接触。
- ③ 5両目～7両目前方の配線機器箱が破損。
- ④ 5両目及び8両目の前方にある連結器が破損。

- ⑤ 8両目後方の補助排障器及び受電器が破損。
- ⑥ 6両目及び7両目の客室後方の車体の梁が変形し、床面が隆起。

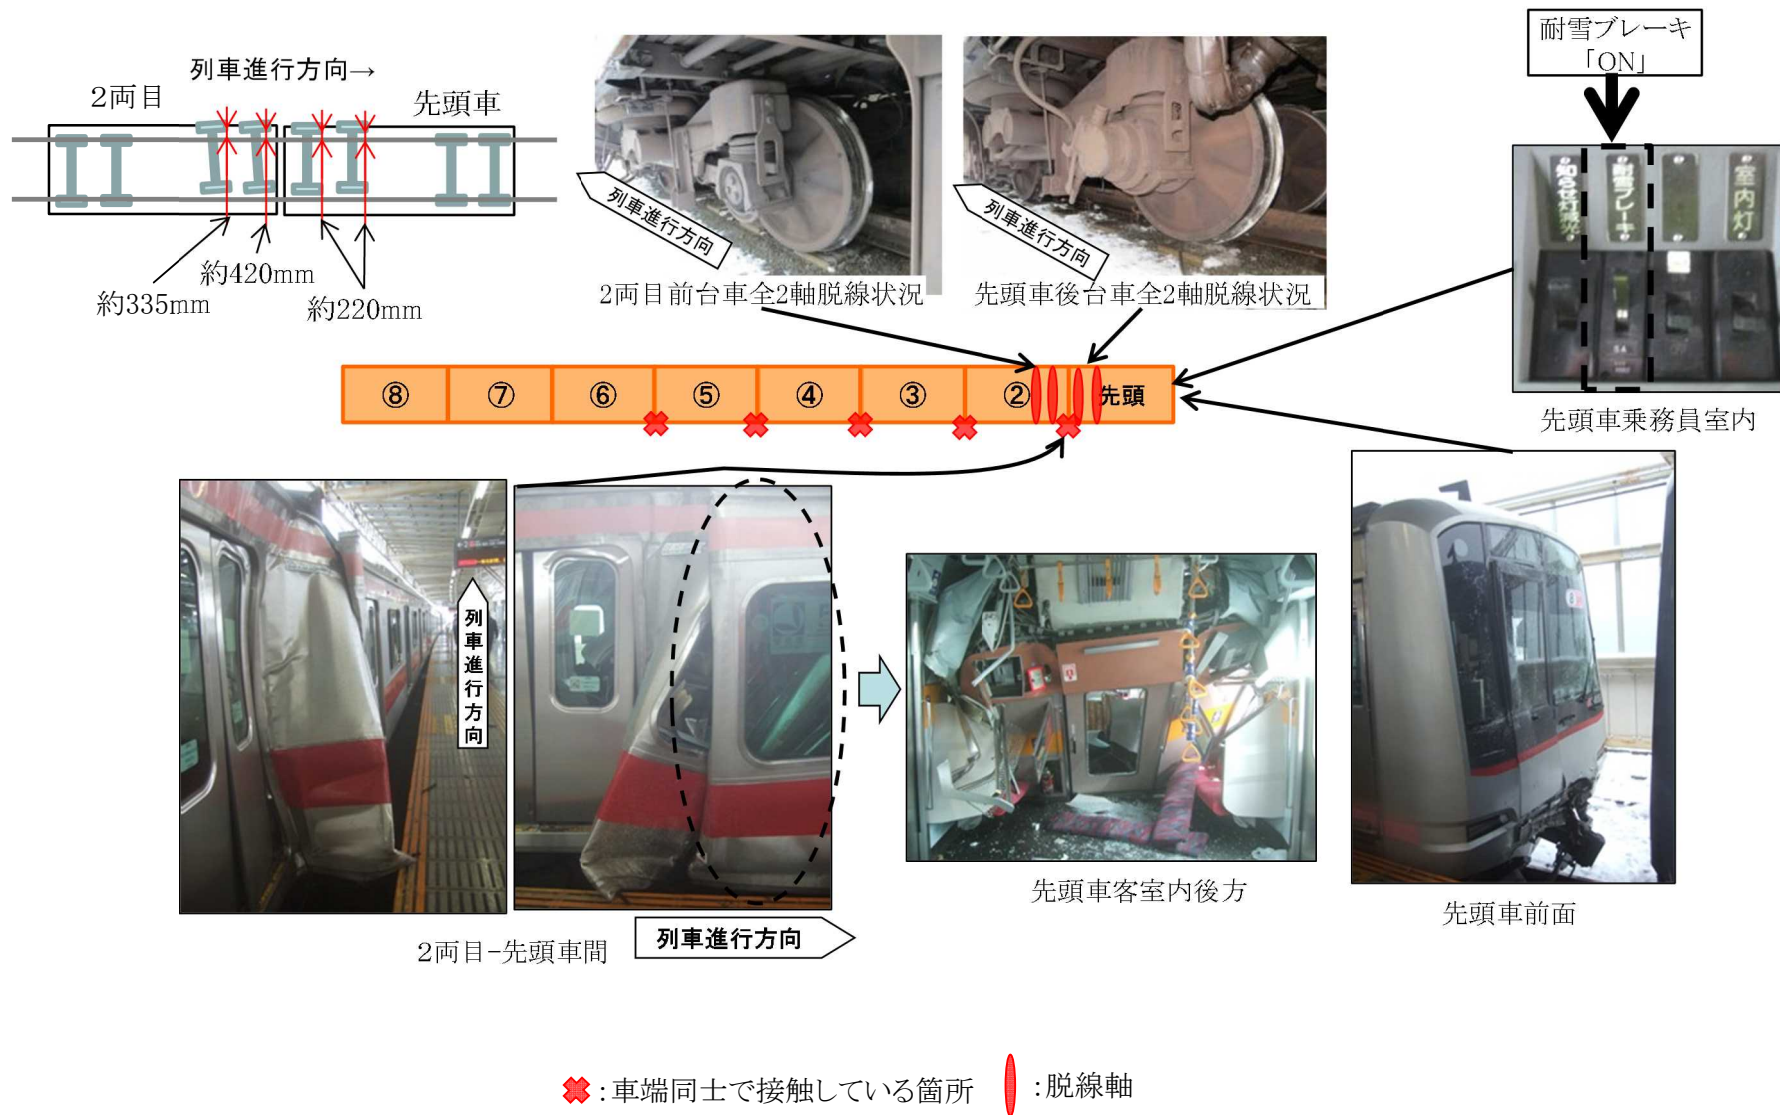
付図5 後続列車の主な損傷等の状況

- ① 2両目前方部分が先頭車後方に約4.74mめり込み。
- ② 2両目と3両目、3両目と4両目、4両目と5両目及び5両目と6両目の車端同士が接触。
- ③ 先頭車後方の連結器及び緩衝器が破損。
- ④ 2両目前方の配線機器箱が破損。
- ⑤ 3両目前方の緩衝器めり込み。
- ⑥ 4両目及び5両目前方の緩衝器が脱落。
- ⑦ 1両目～3両目の客室前方の車体の梁が変形し、床面が隆起。

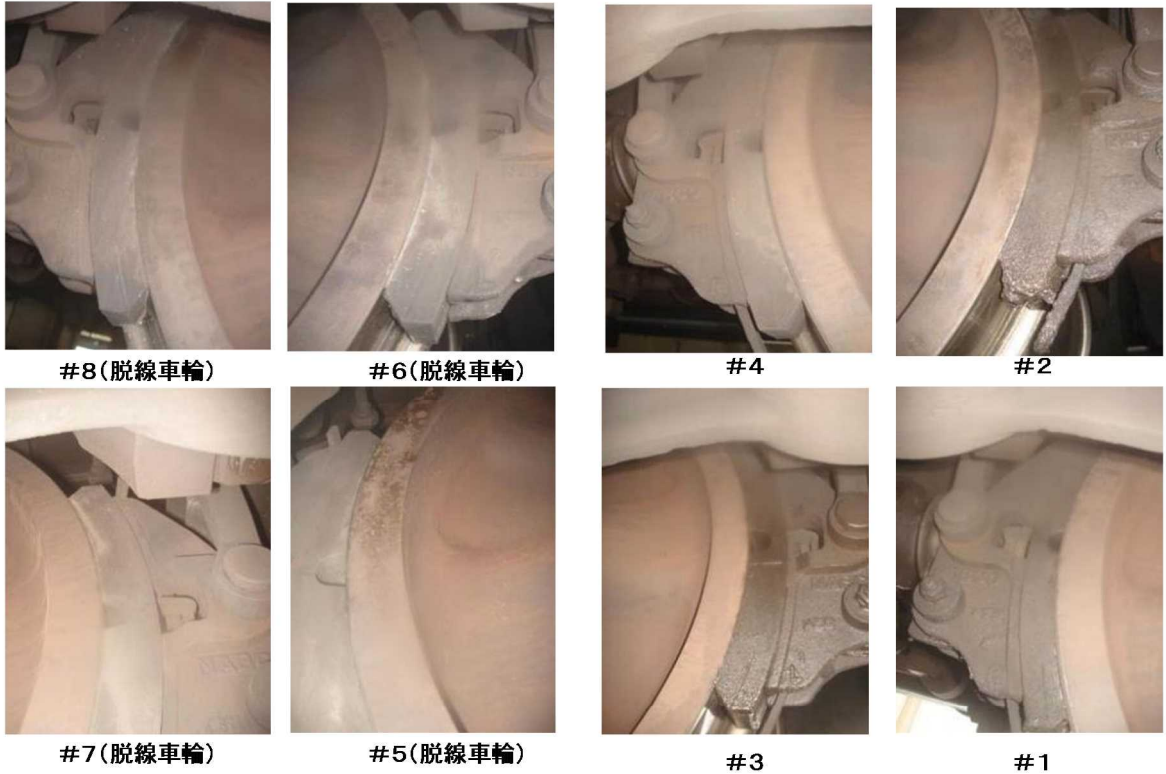
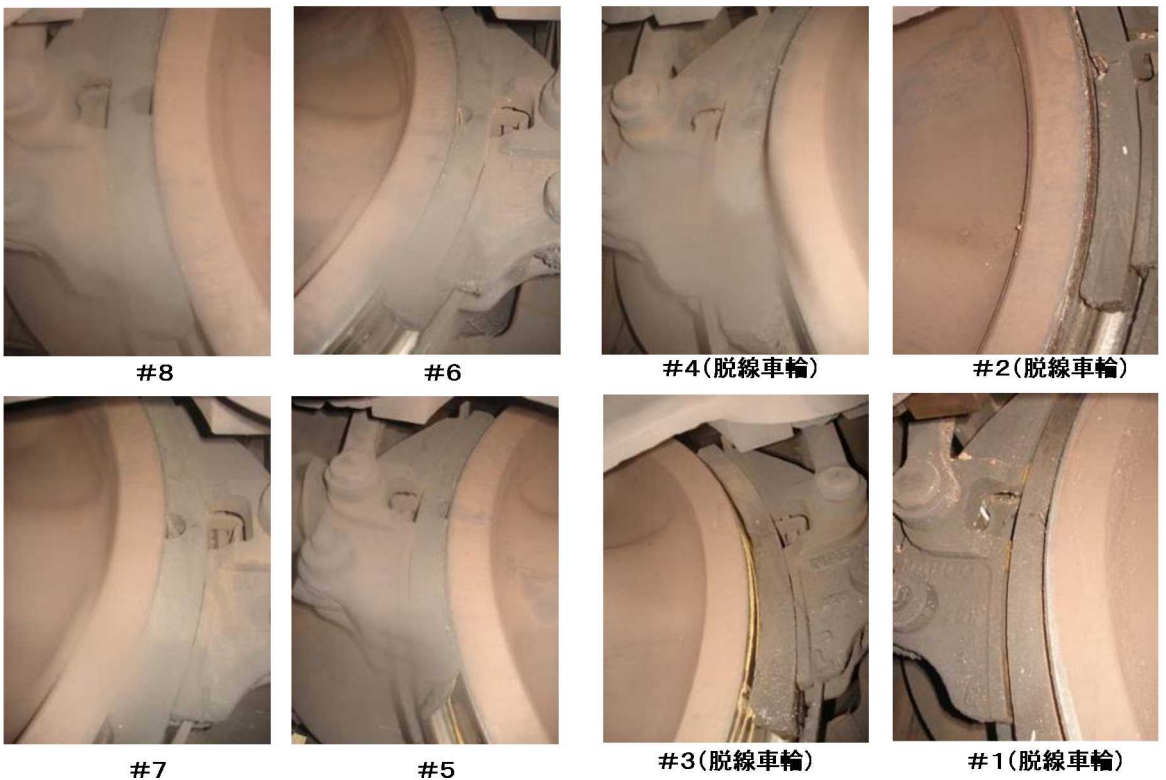
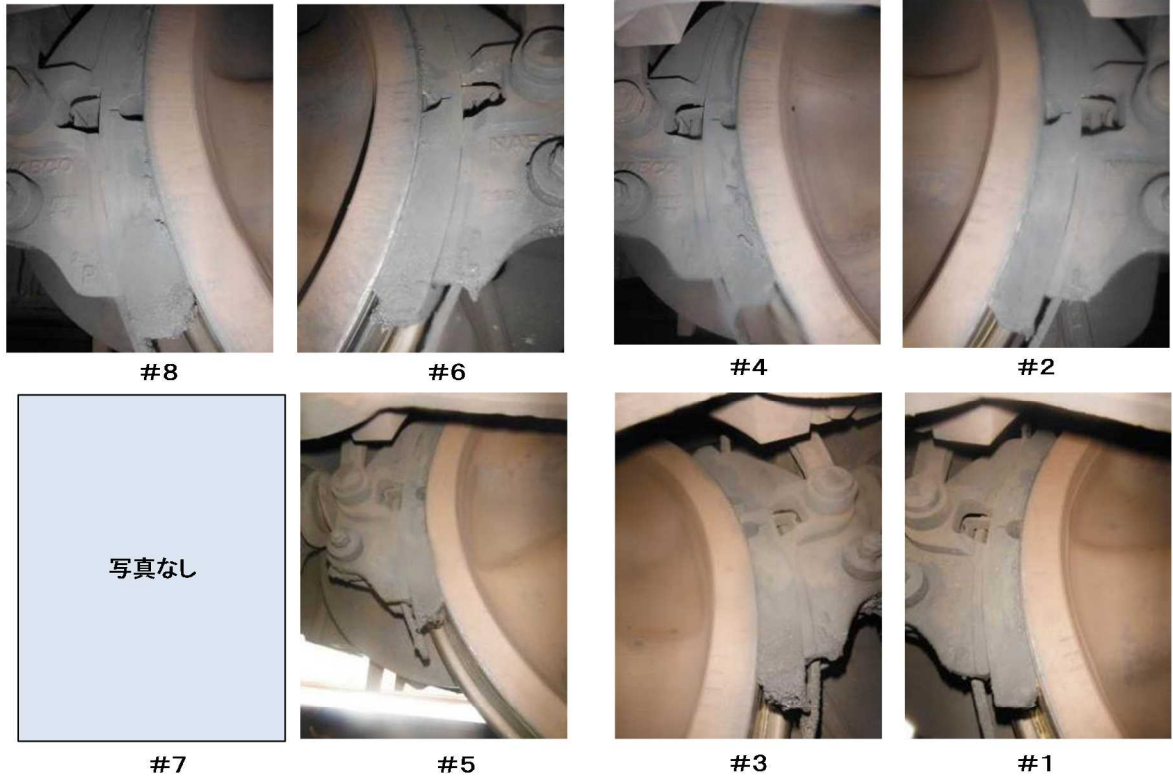
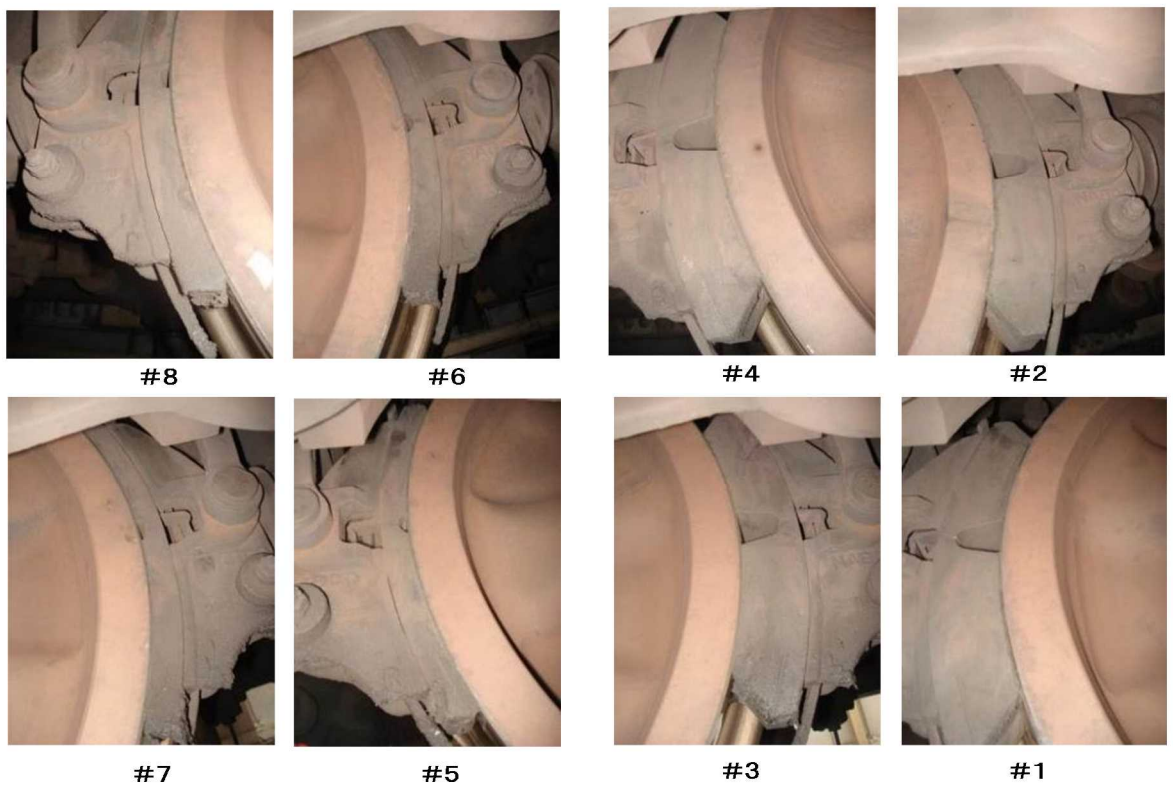
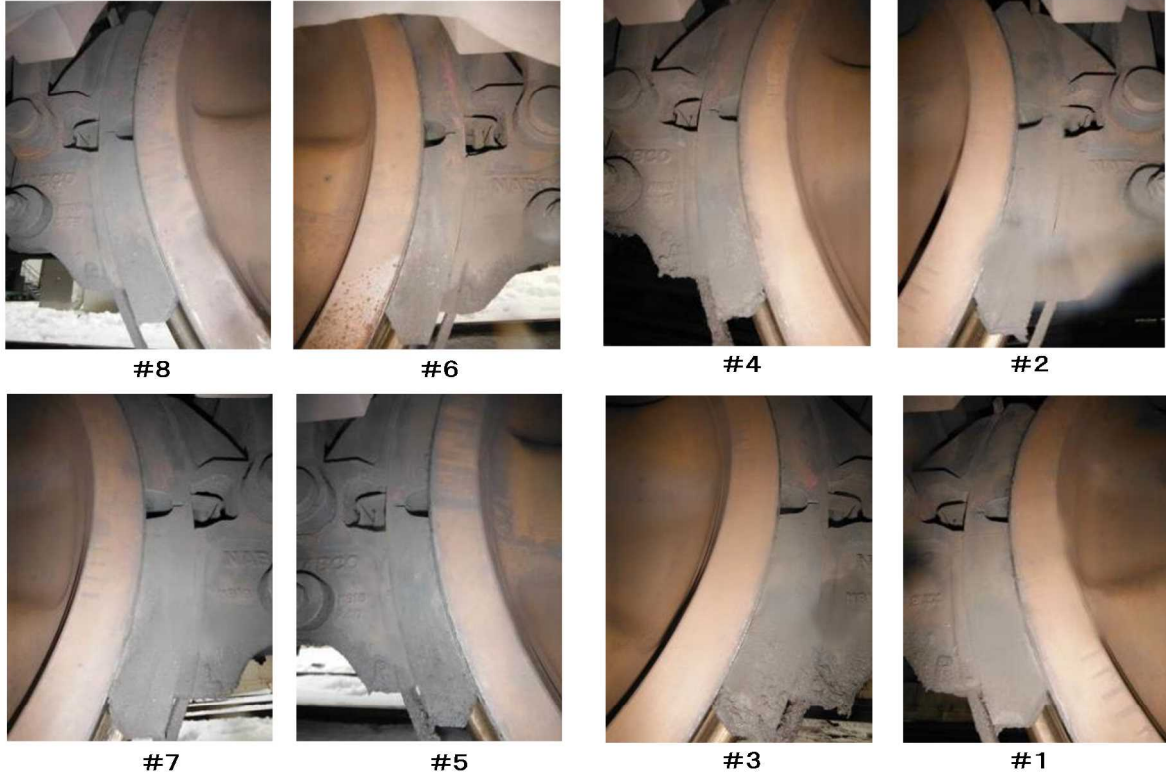
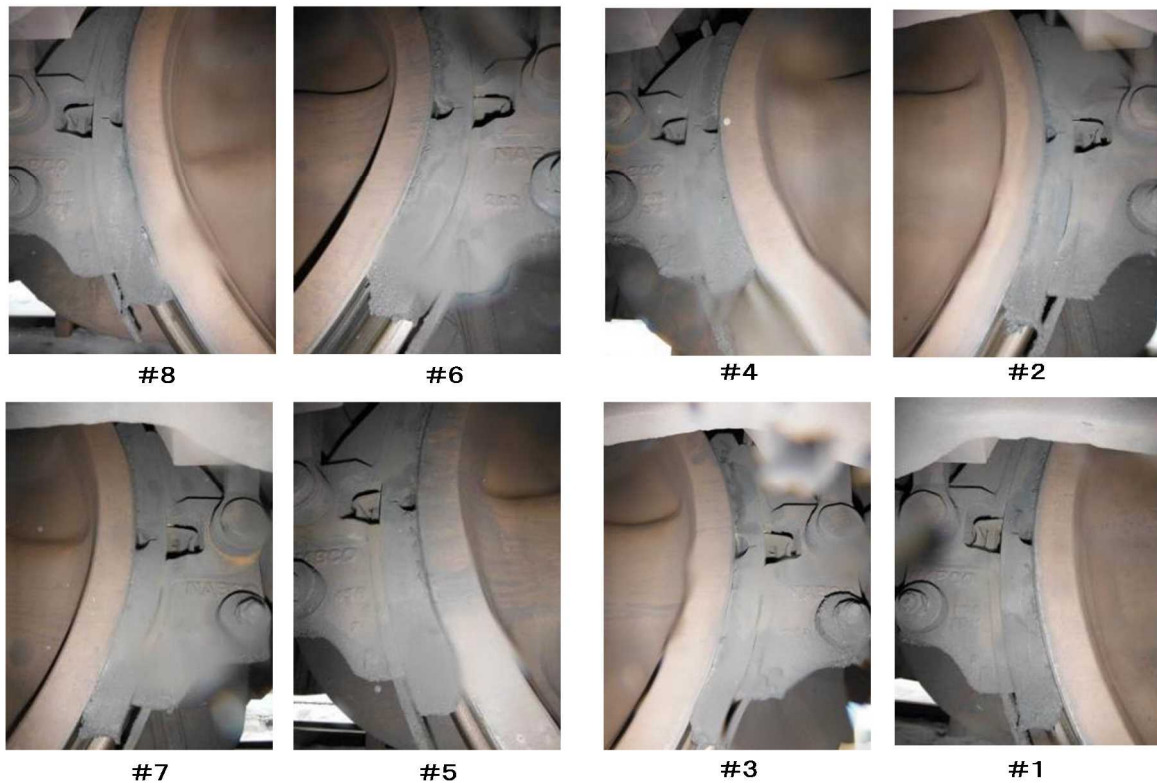
# 付図6 後続列車事故後の制輪子密着状態 (1 / 4)

事故後現地で目視において確認した制輪子と車輪踏面の密着状態は、脱線した2両目前台車の2軸4車輪以外は密着の位置であった。

全車輪の密着を確認した。
