# 鉄 道 事 故 調 査 報 告 書

II 東日本旅客鉄道株式会社 中央線 相模湖駅構内 列車脱線事故

# 鉄道事故調査報告書

事故種類：列車脱線事故

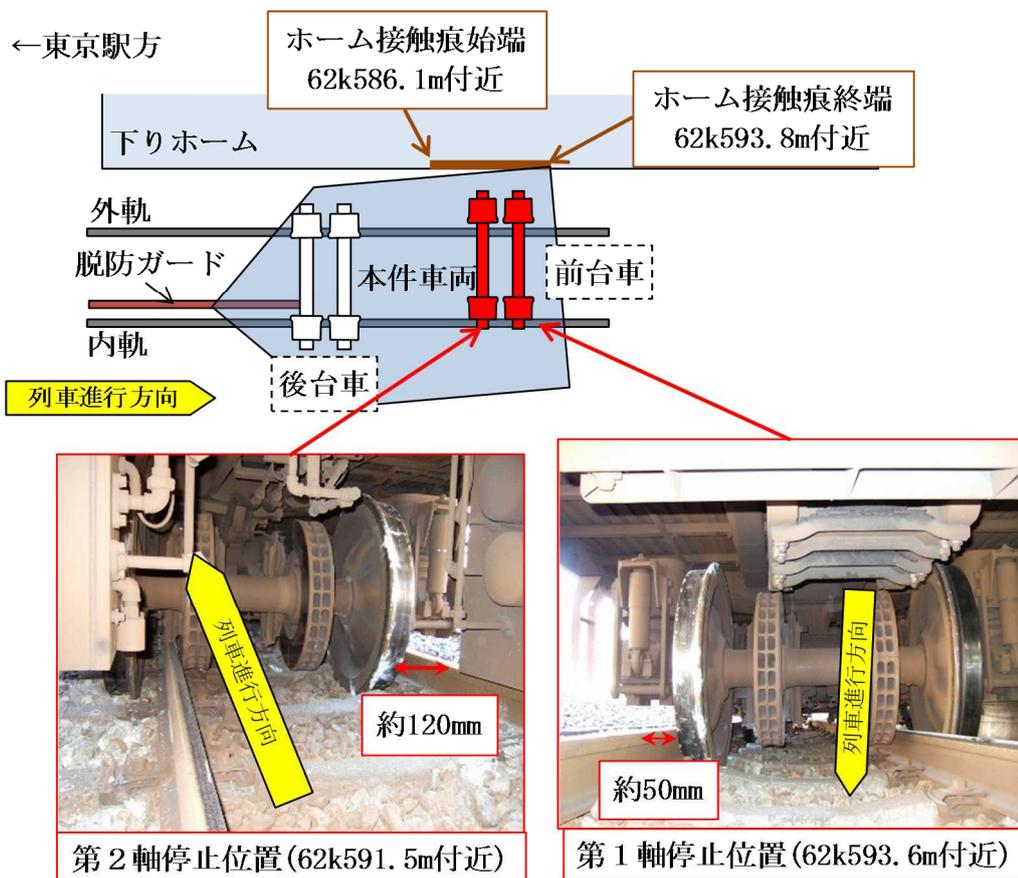
付図4 本件車両の脱線状況等

停止後、車掌から最後部の車両が下り線のホームと接触していると連絡があったので、同車両を点検したところ、前（前後左右は列車の進行方向を基準とする。）の台車の全2軸が左に脱線して、車体が下り線ホームと接触していた。

脱線した本件車両の前台車の前軸（第1軸）の車輪は、62k593.6m付近で、また、後軸（第2軸）は、62k591.5m付近で、それぞれレールから約50mm、約120mm左の位置にあった。

また、本件車両が停止した左側にはホームがあり、本件車両の車体左側前端が62k593.8m付近でホームと接触していた。

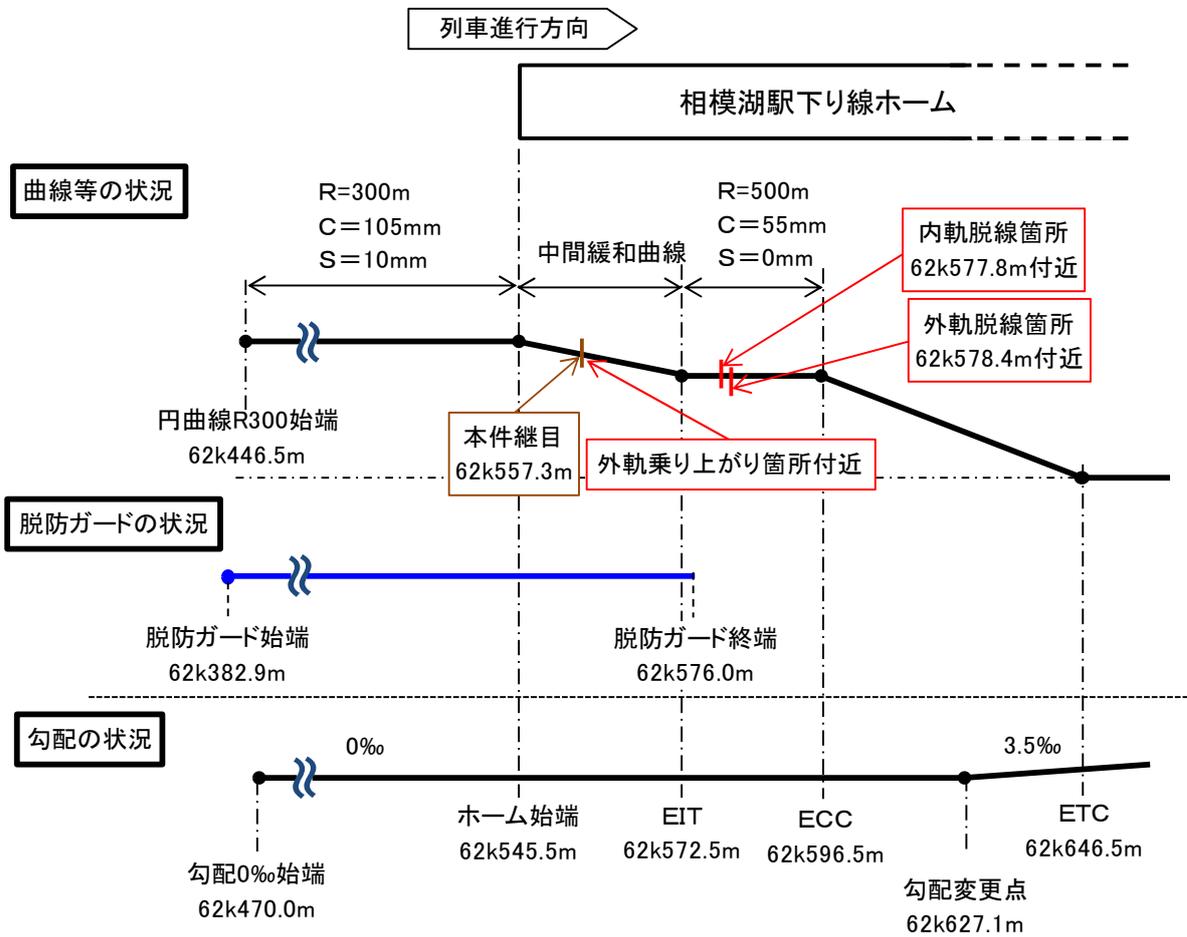
付図5 事故現場付近の線形の状況等

脱防ガードの敷設範囲は、前述の基準では、推定脱線係数比の計算結果が1.2を下回った箇所の前後5mに敷設することとなっており、本来であれば、本件複心曲線の間緩曲線終点(62k572.5m)から前方5mの62k577.5mまで敷設されなければならないが、事故現場に敷設された脱防ガードの終端は62k576.0mで基準値より1.5m短く、前述の基準を満たしていなかった。

(1) 前台車の外軌側の車輪が乗り上がった箇所は、2.3.2.2に記述したように本件複心曲線の間緩曲線中で曲率とカントが連続的に変化する区間で、カントは105mmから55mmに減少していく箇所で構造的な平面性変位を有する区間である。

また、本事故後の復旧に際しては、脱防ガードを約84m延伸し、本件複心曲線終点(62k646.5m)の先まで敷設した。

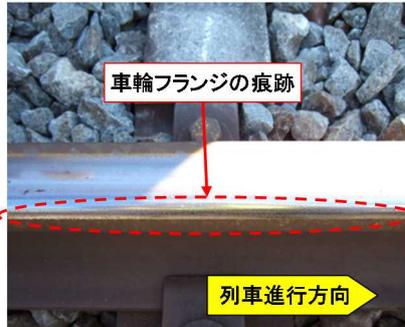
① 本件継目直後のまくらぎ付近の外軌の痕跡

- (1) 本件複心曲線の中間緩和曲線中にある本件継目（6 2 k 5 5 7. 3 m）付近から外軌の頭頂面に車輪フランジが走行したことによると見られる薄い痕跡があった。
- (2) 本件複心曲線の曲線半径5 0 0 m中の6 2 k 5 7 8. 4 m付近の外軌左側のまくらぎの締結装置に車輪フランジによると見られる痕跡があり、その痕跡は脱線した前台車第1軸及び第2軸の左車輪の停止位置付近まで続いていた。また、この痕跡の後方の外軌頭頂面には、車輪フランジが走行したと見られる2筋の痕跡があった。
- (3) 本件複心曲線の間接緩和曲線に敷設されていた脱防ガードの右側面に車輪が接触したと見られる痕跡が6 2 k 5 6 4. 0 m付近から脱防ガード終端（6 2 k 5 7 6. 0 m）付近まであった。
- (4) 本件複心曲線の曲線半径5 0 0 m中の6 2 k 5 7 7. 8 m付近から内軌左側のまくらぎ上に車輪が走行したと見られる痕跡があり、その痕跡は脱線した前台車第1軸及び第2軸の右車輪の停止位置付近まで続いていた。
- (5) 下りホームの6 2 k 5 9 3. 8 m付近のホーム縁端に本件車両の車体左側前方下部が接触していた。また、ホーム縁端には、6 2 k 5 8 6. 1 m付近から前述の接触地点まで本件車両の車体と接触したと見られる痕跡が続いていた。

2.5.1に記述したように、本件複心曲線の間緩曲線中にある本件継目(62k557.3m)付近の外軌の頭頂面に車輪フランジが走行したとみられる痕跡が見られたことから、この付近から本件車両前台車の左車輪が乗り上がっていったと考えられる。乗り上がった左車輪は、脱防ガードで右車輪の脱輪が抑えられていたと考えられることから、脱線には至らず外軌の頭頂面を車輪フランジで走行して、脱防ガードが途切れた脱防ガードの終端(62k576.0m)の先62k578.4m付近で外軌左側へ脱線したと考えられる。

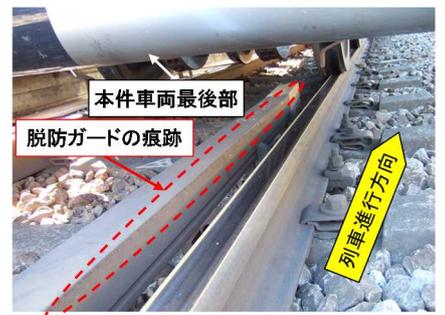
③ 脱防ガードの痕跡

一方、右車輪は、内軌の左側に敷設されている脱防ガードに62k564.0m付近から接触したと考えられ、脱防ガード終端で脱防ガードから外れて、62k577.8m付近の軌間内に脱線したと考えられる。

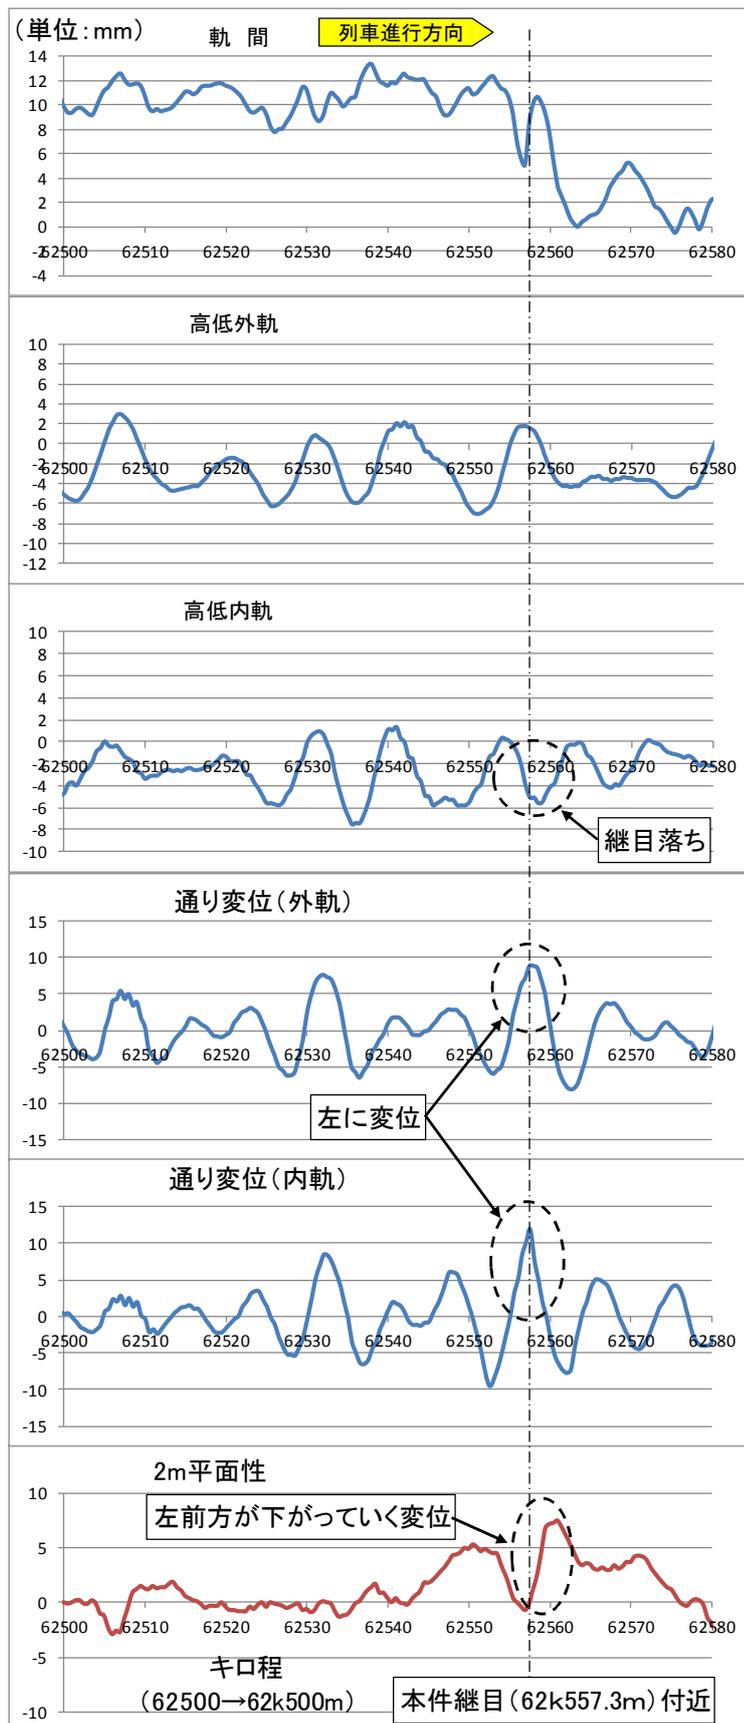
付図7 事故現場付近の軌道変位 (事故後の測定)

- (1) 高低変位は、整備基準値内ではあったが、本件継目付近において、内軌で-5.6mmと低く変位していた（継目落ち<sup>\*5</sup>）。
- (2) 内外軌の通り変位は、本件継目付近でそれぞれ最大で11.9mm、8.8mm、左に変位しており、整備基準値（8mm）を超えていた。
- (3) 平面性変位は、2m平面性において本件継目付近から軌道面が左前方に下がる傾向にあり、変位の最大は62k561m付近で約7.5mmであった。  
(付図7 事故現場付近の軌道変位（事故後の測定） 参照）

(2) 乗り上がり箇所付近に本件継目があり、2.3.2.4 に記述したように、本事故の影響を受けている可能性はあるが、事故後、軌道変位を測定したところ、内軌の継目落ちによる高低変位や内外軌の曲線半径が局所的に小さくなる通り変位が見られた。なお、本事故前直近の軌道検測車での定期検査においても、本件継目付近は、整備基準値内であるが、内軌が低い高低変位や内外軌の曲線半径が局所的に小さくなる通り変位が見られる。

また、平面性変位は、2m平面性変位において、本件継目を過ぎてから軌道面の左前方が下がる変位が続き最大で約7.5mmの平面性変位が確認されている。これにより、本件継目を過ぎた辺りから第1軸左車輪の輪重が減少していく状態であったと考えられる。

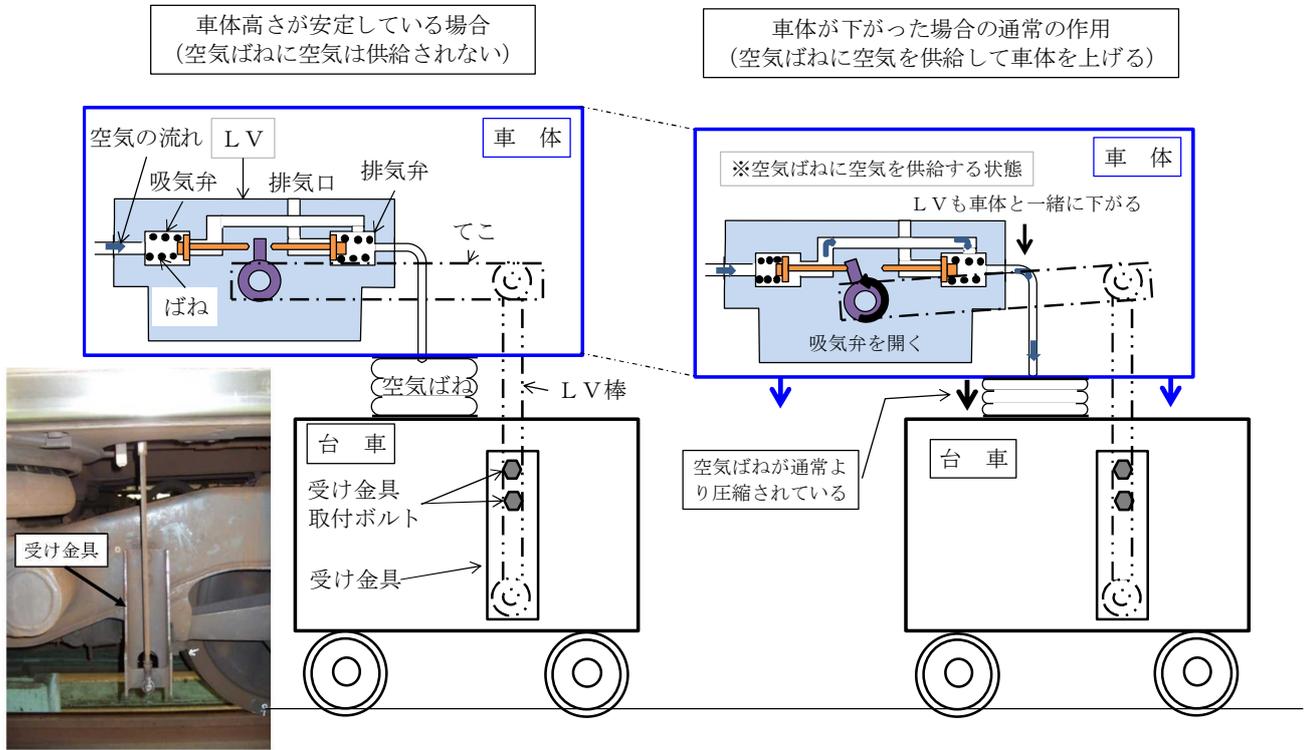
参考：通常時の受け金具の状態

自動高さ調整装置の機能は、荷重の変動で空気ばねが圧縮されて縮むことにより車体が下がった場合に車体に取り付けられたLVも下がり、LVのてこがLV棒に押されて、LVの吸気弁を開いて圧縮空気を空気ばねへ供給して空気ばねを元の状態へ戻す。また、空気ばねの膨張により車体が上がった場合には、車体とともにLVが上がり、LVのてこがLV棒に引かれて、LVの排気弁を開いて空気ばねの空気を外気に排気して空気ばねを元の状態へ戻す。

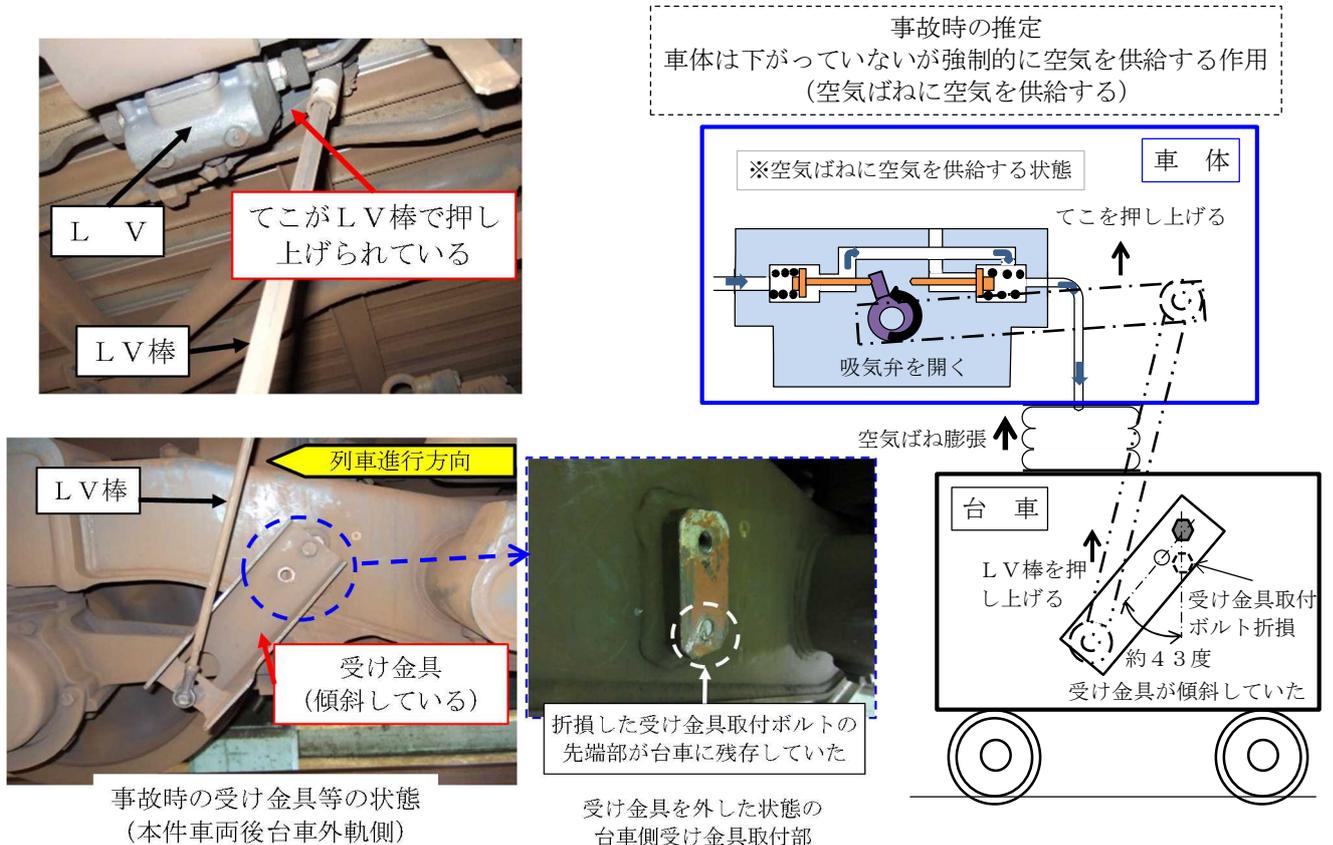
事故時の受け金具等の状態 (本件車両後台車外軌側)

一方、本事故後に本件車両の後台車を確認したところ、空気ばね3位（外軌側）の自動高さ調整装置（2.4.3.4参照）の‘自動高さ調整弁調整棒（以下「LV棒」という。）を支持している受け金具（以下「受け金具」という。）が、受け金具を台車に取り付けているボルト（以下「受け金具取付ボルト」という。）上下2本のうち、上部の受け金具取付ボルトを中心に、列車進行方向に約43度傾斜していた’（以下「受け金具傾斜状態」という。）。また、下部の受け金具取付ボルトは、破断して台車側に先端部が残存していたが、頭部及び座金はなく、事故現場付近では見つからなかった（2.4.3.12参照）。なお、受け金具に損傷やぐらつきは見られなかった。

本事故後の確認では、2.4.3.3に記述した受け金具傾斜状態において、LV棒はLVのてこを押し上げた状態であった。

- (1) 自動高さ調整装置が受け金具傾斜状態の時、2.4.3.4に記述したようにLV棒がLVのてこを押し上げていたことから、LVは、車体が下がっていないにもかかわらず、外軌側の空気ばね（3位）に空気を供給する状態になっていた。
- (2) 外軌側の空気ばねに空気が供給されると、空気ばねの内圧が上昇するとともに空気ばねが膨張する。
- (3) 空気ばねの内圧の上昇で後台車外軌側の輪重が増加して、内軌側の輪重は減少する。
- (4) 後台車の外軌側の空気ばねの膨張により、車体の後部が持ち上げられ、対角線上の前台車の内軌側の空気ばねが圧縮され内軌側の輪重が増加し、反対側の外軌側の輪重が減少する。

よって、鉄道人身障害事故後の点検を十分行っていれば、受け金具の異常（傾斜）を発見できていた可能性があることから、事故等において機器の損傷が考えられる場合には、事故後の点検について特段の注意を払って行う必要があると考えられる。

また、2.4.3.5 に記述したように、鉄道人身障害事故以降、LVを目視で確認する仕業検査が2回行われており、この際にも自動高さ調整装置の異常を発見できたと考えられることから、同社においては、仕業検査時における、同装置の異常の有無について注意が払われるようにする必要がある。

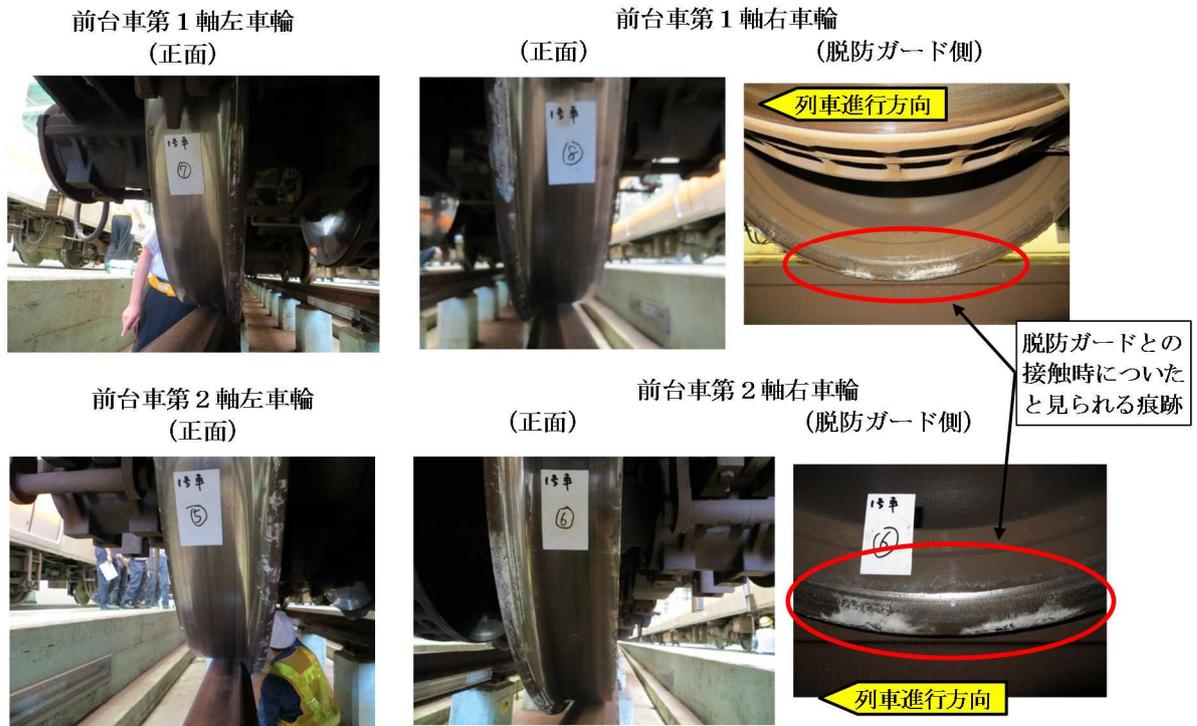
## (1) 車輪の状況

- (1) 前台車第1軸右車輪には、内側面に擦傷痕、フランジの円周上に多数の打痕があった。
- (2) 前台車第1軸左車輪には、内側面に擦傷痕、フランジの円周上に多数の打痕があった。
- (3) 前台車第2軸右車輪には、内側面に擦傷痕、フランジの円周上に多数の打痕があった。
- (4) 前台車第2軸左車輪には、フランジの円周上に多数の打痕があった。
- (5) 車体前方左側下部にホームと接触したことによる損傷があった。

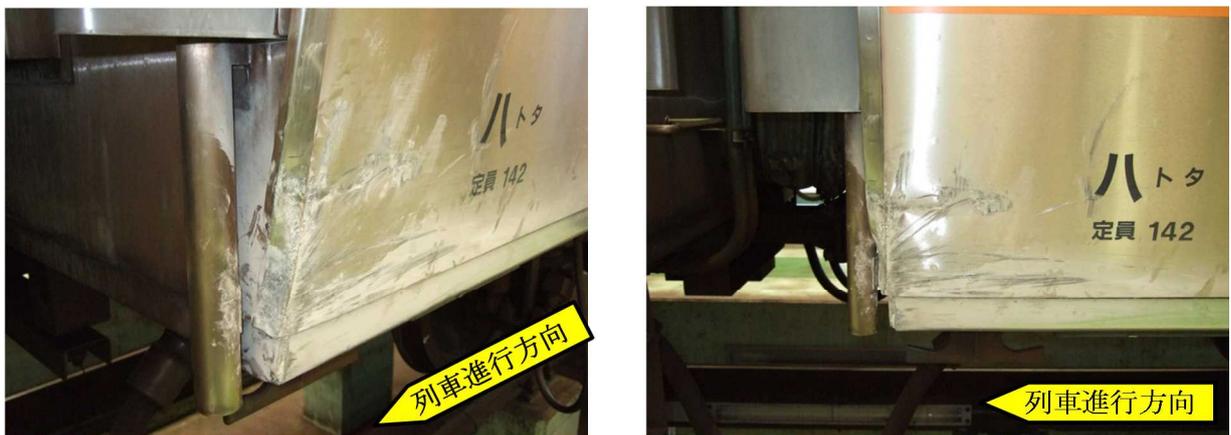
ホームとの接触の痕跡  
(本件車両前端左側付近)

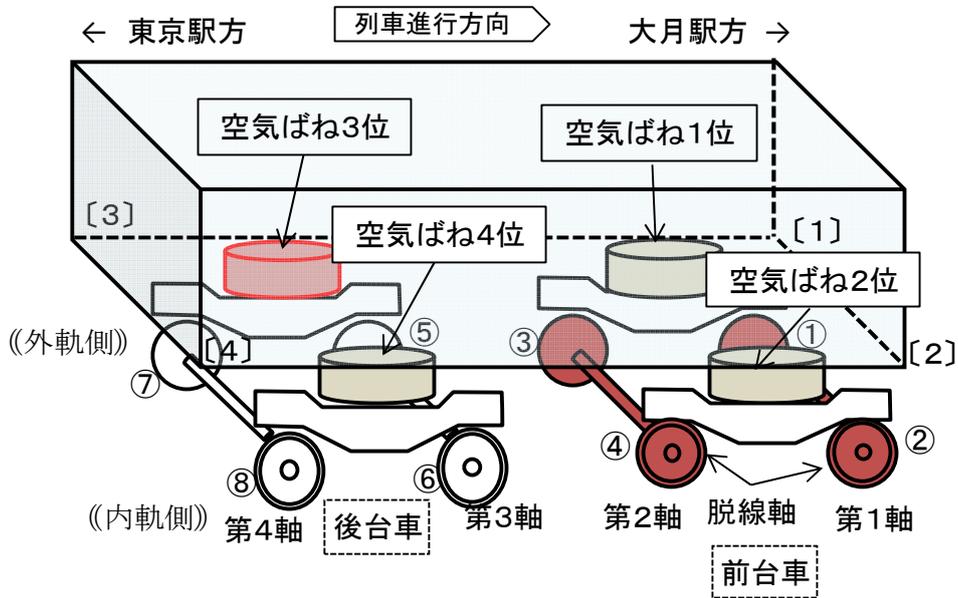
# 付図 1 2 輪重アンバランス拡大の推定

よって、本件車両は、受け金具傾斜状態により、前台車に管理値を超える輪重アンバランスの拡大が起きていたと考えられ、前台車左車輪の輪重が著しく減少して脱線係数（横圧／輪重）が上昇する傾向にあり、前台車は左側に脱線しやすい状態であったと考えられる。
