RA2015-6

鉄 道 事 故 調 査 報 告 書

東日本旅客鉄道株式会社 篠ノ井線 桑ノ原信号場～稲荷山駅間
列車脱線事故

平成27年8月27日

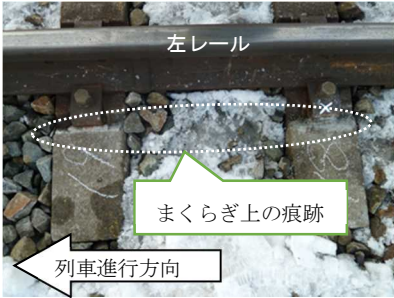
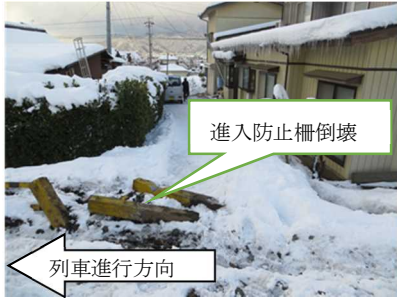
<p>に取り付けられた速度発電機から速度補償器を介して取得している。</p> <p>(4) 本件自動車の概要</p> <p>本件自動車は、4輪駆動のオートマチックトランスミッション車であり、道路運送車両法における自動車の種別で小型自動車に分類され、全長4,470mm、全幅1,695mm、全高1,475mm、車両重量1,270kg^{*3}、トレッド^{*4}（前輪側：1,475mm/後輪側：1,460mm）、ホイールベース^{*5}2,535mm、車体色はシルバーである。</p> <p>なお、事故後に本件自動車を確認したところ、トランスミッションのポジションインジケータ^{*6}は「2」位置に、キースイッチ（電源ポジション）及びライトスイッチは「OFF」位置になっていた。</p>
<p>2.4 鉄道施設等の 損傷状況</p>	<p>(1) 鉄道施設の損傷状況</p> <p>まくらぎ368本（62k019m～62k299m）：損傷 レール締結装置325組（62k019m～62k227m、 62k250m）：損傷 ATS-P形地上子5個（62k120m～62k155m） ：損傷 ATS-S形地上子1個（62k187m）：損傷 進入防止柵1基（62k060m/線路の右側）：倒壊 踏切ガードレール（谷川踏切、旧長谷街道踏切の各1か所）：損傷 落輪防止壁（谷川踏切）1か所：割損</p> <div style="display: flex; justify-content: space-around;">

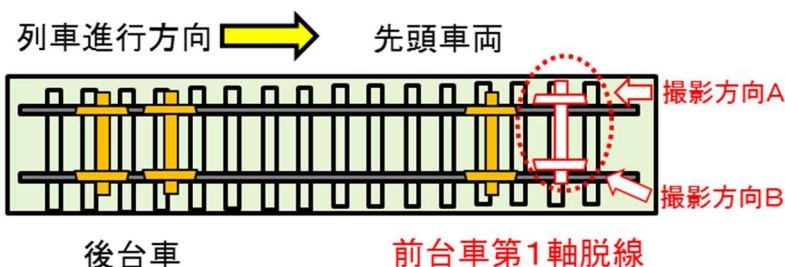
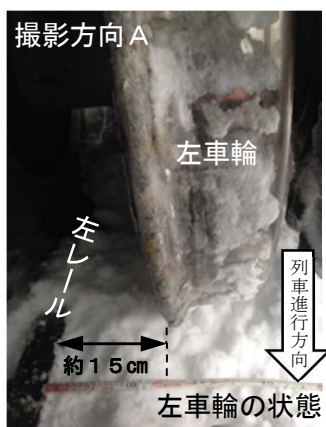
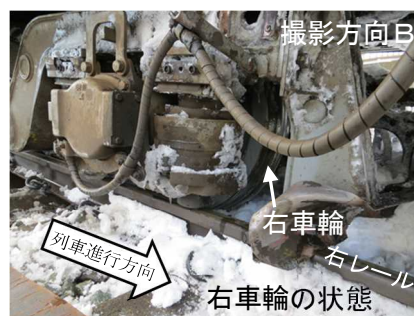
脱線時の先頭車前台車第1軸の状態

列車1両目前台車第1軸の左車輪が左レールの軌間外に、同右車輪が軌間内に約15cm脱線していた。

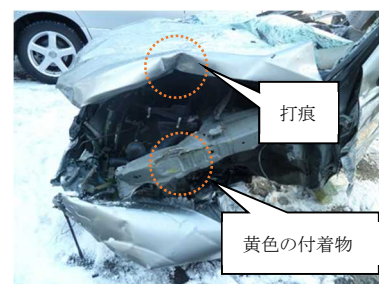
同社によると、本件自動車からの主な落下物は、ドアミラー、サスペンション、後面左側方向指示器の破片であり、大部分が62k020m付近～谷川踏切間の右レールの軌間外に落下していた。また、車体の左側面前部及びエンジンフード（ボンネット）の左側面には打痕及び黄色の付着物が認められた。

さらに、62k060mのレール右側に設置されていた進入防止柵が、列車の進行方向に向かって倒壊していたこと、本件自動車の車体左側面前部及びエンジンフードの左側面にあった打痕及び黄色の付着物は、進入防止柵との衝突によって生じたものと考えられることから、本件自動車は列車の進路に対し右向きの状態で衝突し、その状態のまま進入防止柵を倒し、谷川踏切の落輪防止壁を破壊しながら停止位置まで押されていったものと推定される。

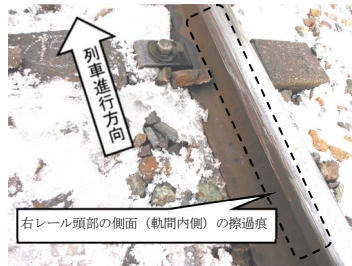
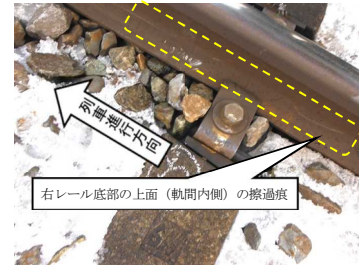
62k013m付近の右レール底部の上面（軌間内側）及び62k013m付近の右レール頭部の側面（軌間内側）上に、本件自動車との接触によって生じたと思われるレール長手方向の擦過痕が認められたが、62k013m付近よりも塩尻駅寄りのレール上には同様の擦過痕は認められなかった。62k013mから長野駅寄りのレール上には同様の擦過痕が複数認められた。

列車の運転士は、本件自動車が進路に対して横向きであったと口述していること、62k013m及び62k014m付近のバラストが線路長手方向に対しほぼ直角方向に掘られており、その間隔は本件自動車のトレッドとほぼ一致していること、62k013m付近よりも塩尻駅寄りのレールに、本件自動車との接触によって生じたと考えられる痕跡を確認できなかったこと、本件自動車の部品の破片が62k020m付近から谷川踏切にかけて落下していたこと、本件自動車のキースイッチ（電源ポジション）及びライトスイッチが「OFF」位置になっていたことから、線路内に、本件自動車が前照灯を滅灯した状態で横向きで停止し、列車の進路を支障していたため、列車が本件自動車に62k013m付近で衝突したものと考えられる。

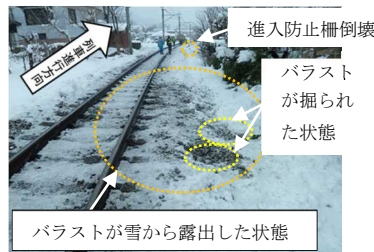
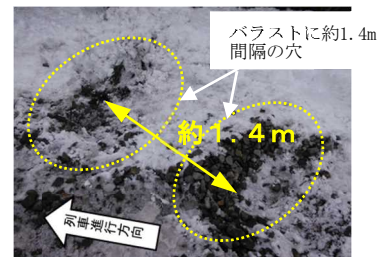
また、62k012m付近～62k019m付近の範囲で、右レールの軌間外のバラストが雪から露出し、62k013m及び62k014m付近のバラストが線路長手方向に対しほぼ直角方向に掘られており、その間隔は本件自動車のトレッドとほぼ一致していた。さらに、線路の右側62k060mに設置されていた黄色い進入防止柵が長野駅側に倒壊していた。

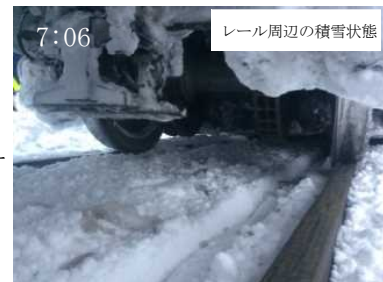
同社から提出された事故直後～当日7時ごろに撮影された写真によると、降雪の影響を比較的受けにくいと考えられる停車中の列車の床下において、軌間内の積雪はレール頭頂面よりも高い位置に達していた。

他方、気象庁長野地方気象台の観測記録によると、直前列車の通過後、事故発生までに4 cm程度の降雪があったこと、降雪の影響を受けにくいと考えられる停車中の列車の床下の積雪状態から、事故発生当時のレール周辺の積雪はレール頭頂面付近まであった可能性があることから、直前列車の通過後、ある程度の時間が経過した後の谷川踏切付近及び旧長谷街道踏切付近のレールは雪で覆われていた可能性があり、また(4)に記述したように、踏切内に明確な自動車の轍がなかった可能性があることから、自動車運転者が線路を道路と見誤りやすい状況であった可能性がある。また、谷川踏切及び旧長谷街道踏切には、自動車が踏切から落輪した際に道路に戻りやすくするためのスロープである「登り掛り」が設けられていることから、仮に本件自動車がいずれかの踏切から線路内に進入した場合の衝撃は、「登り掛り」がない踏切から進入した場合よりも小さく、自動車運転者が線路内に進入したことをすぐに認識できずに線路内を走行した可能性が考えられる。

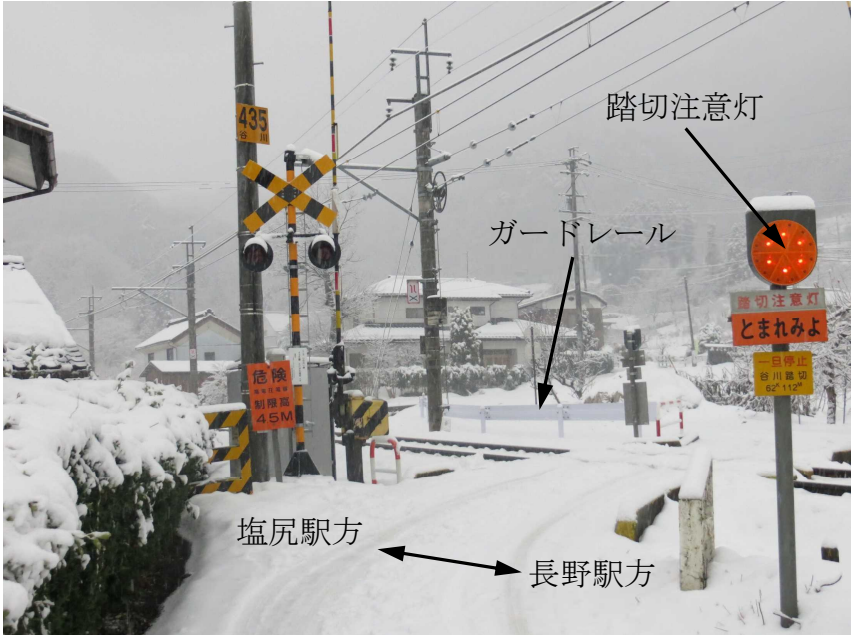
付図2 谷川踏切近傍の状況

両踏切の近傍は住宅地、農地等であるが、走行中の自動車の運転席から見て、踏切警報機及び踏切注意灯並びに警戒標識を遮る樹木及び構造物等はない。自動車が、塩尻駅方を左側に長野駅方を右側にして谷川踏切に進入する場合、踏切の向こう側を左折した道路の左側には、平成24年頃の水路改修工事において設けられたガードレールがあり、踏切に進入する前の自動車からそのガードレールがほぼ正面に見える位置がある。(付図2 谷川踏切近傍の状況 参照)

- ② 踏切に進入する道路上の警戒標識（踏切、幅員）の上部に、常時点滅動作する「自発光式注意喚起灯」を設置した。
 - ③ 踏切から列車進行方向の左側に退出し左折する道路の左側にあるガードレールを向こう側の見通しが良くなると考えられるガードパイプに更新した。
- また、同社は旧長谷街道踏切についても「踏切敷板端部を黄色に塗色」の措置を講じた。
