RA2015-8

鉄 道 事 故 調 査 報 告 書

いすみ鉄道株式会社 いすみ線 西畑駅～上総中野駅間
列車脱線事故

平成27年11月26日

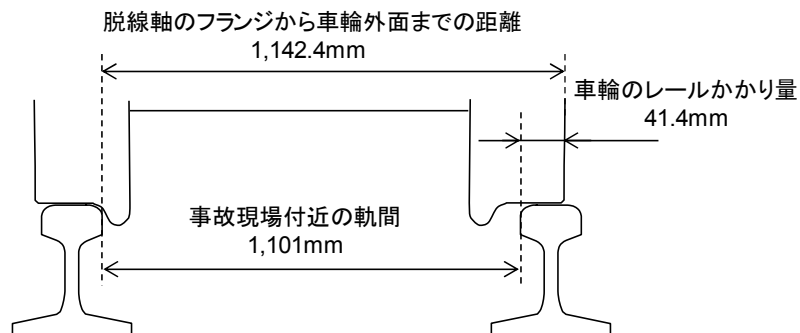
図2 車輪のレールかかり量

3.3.1(1)の軌間変位での車輪のレールかかり量は、2.4.3.2表6に記述した前台車前軸のバックゲージ(990.0mm)、左フランジ厚(27.4mm)及び2.4.1に記述した車輪幅(125mm)の和(1,142.4mm)から25k800m付近の軌間(1,067mm)、スラック(15mm)及び軌間変位(19mm)の和(1,101mm。レール頭部の角部は考慮していない。)を減じて求めると、約41mmあり、軌間内には脱線しないことから、本事故においては、列車が走行したときの横圧により、一時的に軌間が広げられた可能性があると考えられる。(図2参照)

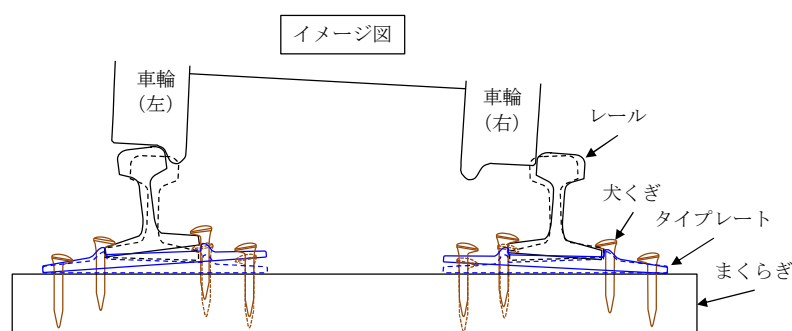
図3 軌間内脱線のイメージ

から、25k800m付近に敷設されたまくらぎの締結箇所付近の腐食やひび割れにより犬くぎによるレールの抑えが十分でない箇所を、3.3.3に記述したように列車の走行に伴う横圧により軌間を広げていき、軌間内に脱線した可能性があると考えられる。

なお、脱線した右車輪は、2.3.2.4(2)に記述した内軌左側の犬くぎの浮き、2.5.1(1)②に記述した継目板の接触痕及び2.5.2(1)に記述した右車輪の外側面の痕跡から、脱線後もレールの抑えはある程度確保されていたと考えられ、地上まで落ちずに内軌の頭部左側面と接触しながら走行していた可能性が考えられる。脱線のイメージを図3に示す。

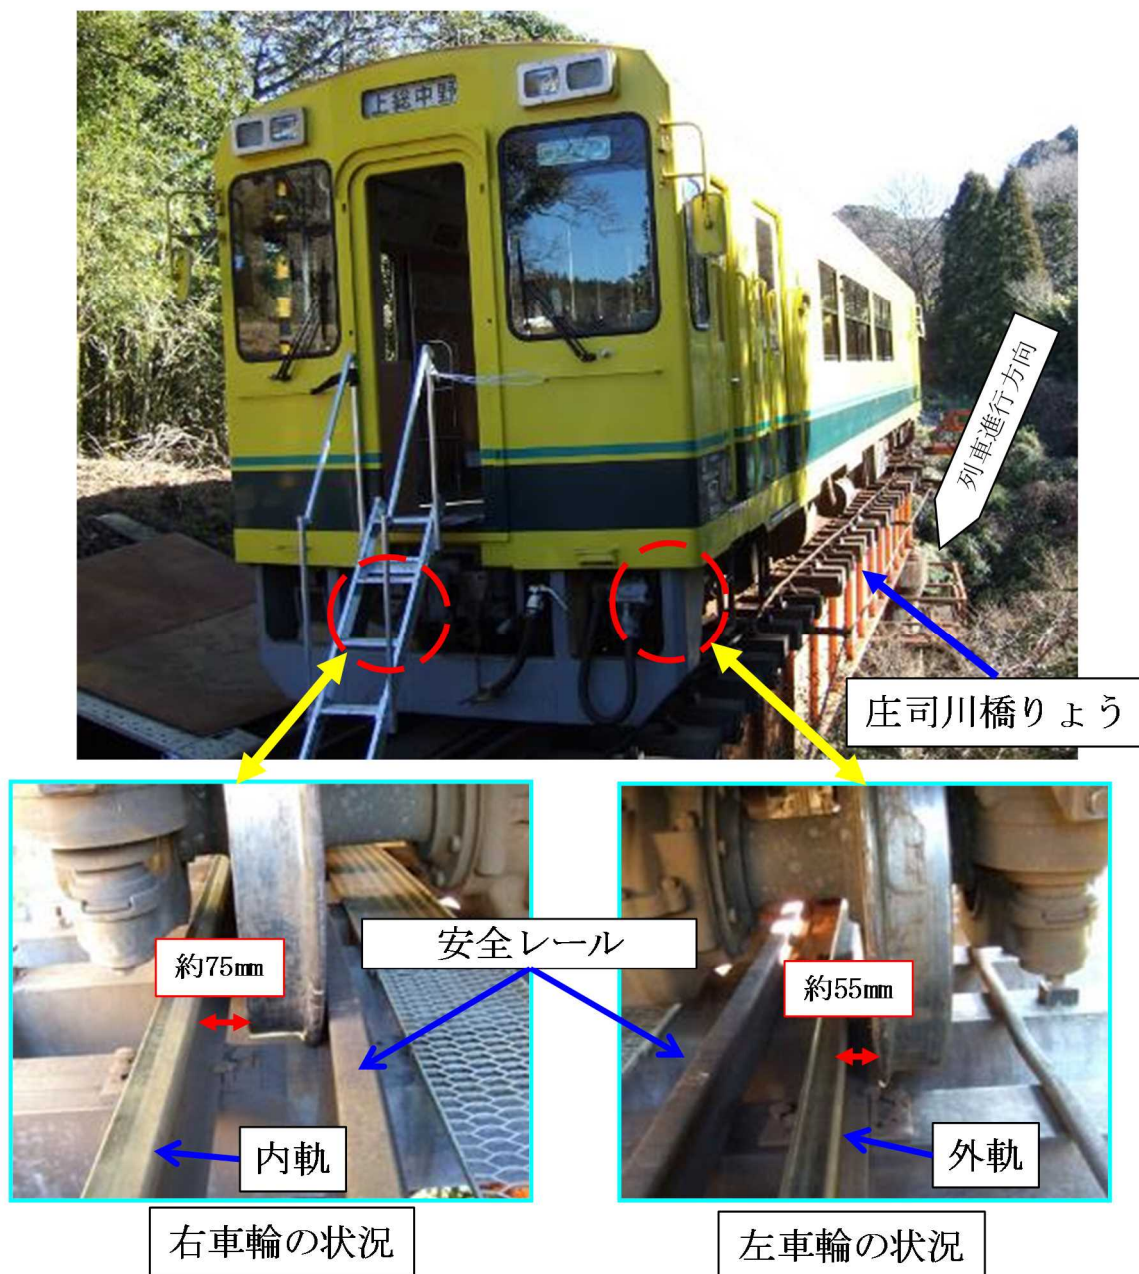
付図4 本件列車の脱線状況等

本件列車は、25k870m付近で停止して、前台車の前軸が25k868m付近で、右車輪が内軌（右レール）から左に約75mmの位置で安全レール*1と内軌の間で脱線していた。また、左車輪は外軌（左レール）から左に約55mmの位置で脱線していた。

- (1) 前台車前軸右車輪には、外側面円周上に擦傷痕、フランジの円周上に多数の打痕があった。
 - (2) 前台車前軸左車輪には、内側面に擦傷痕、フランジの円周上に多数の打痕があった。
 - (3) 前台車に取り付けられていた、左右2個の排障器が損傷していた。なお、現場調査前に、排障器は外されていた。
- (付図9 脱線した車輪の痕跡等 参照)

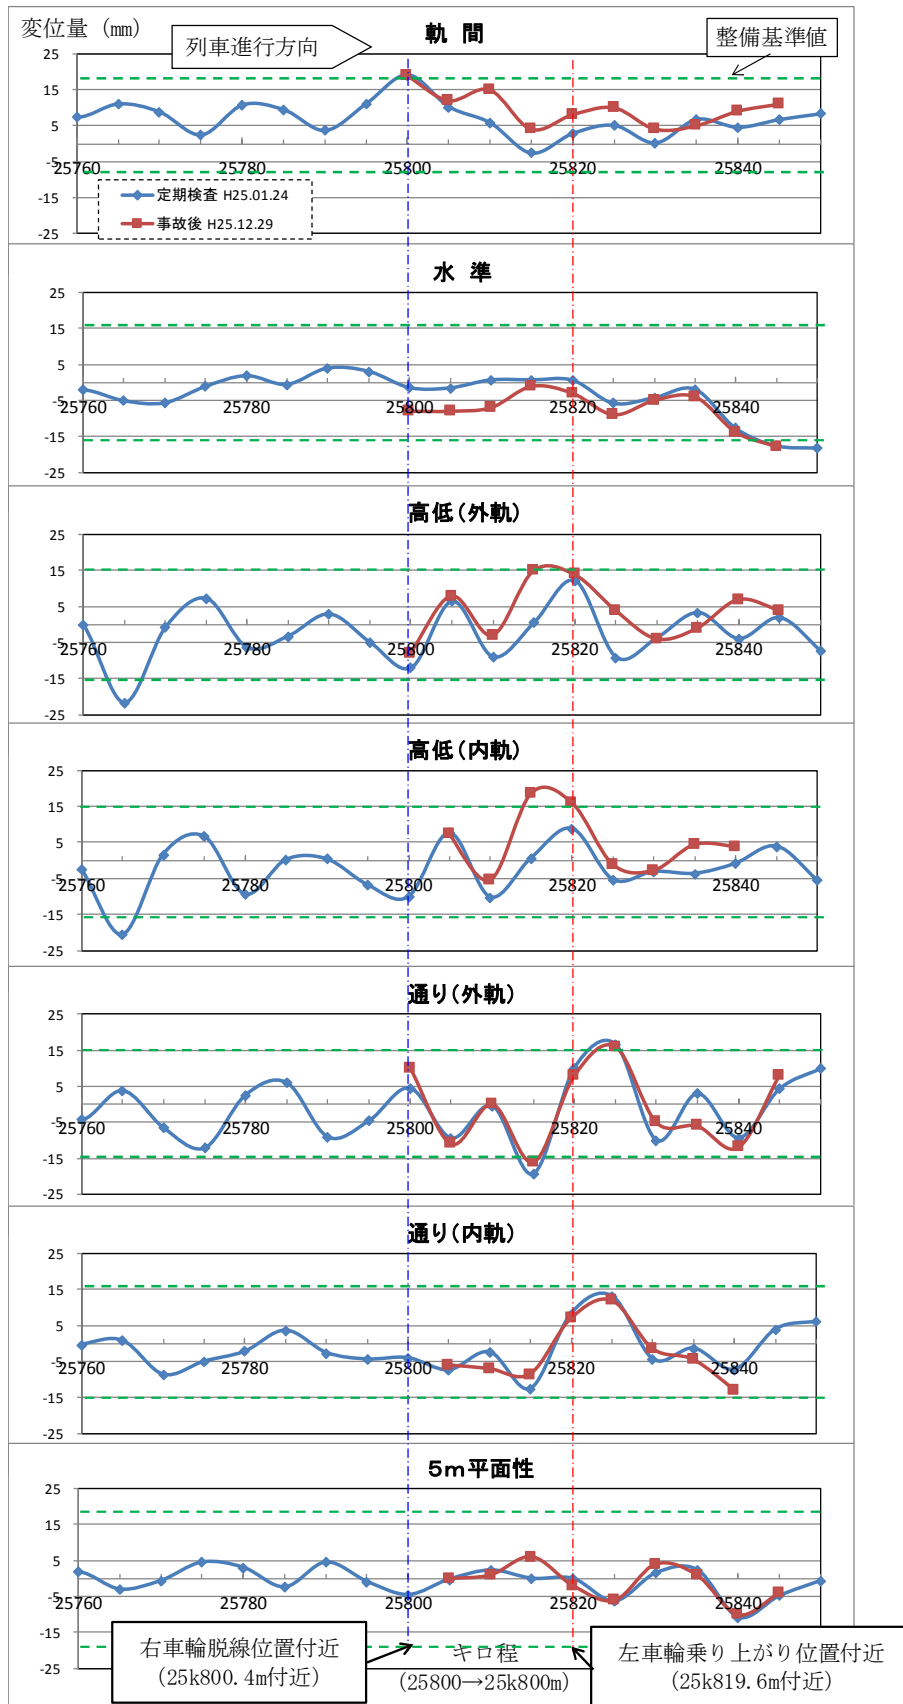
付図5 事故現場付近の軌道変位

- ① 軌間変位（広がる方向を正とする。）は、25k800m付近が最も大きく+19mmであり、整備基準値（+18mm）を超えていた。
- ② 水準変位（右レールが高い場合を正とする。）は、25k850m付近が最も大きく-18.1mmで、整備基準値（±15mm）を超えていた。
- ③ 外軌（左レール）の高低変位（鉛直上方向を正とする。）は、25k820m付近が最も大きく+12.1mmであり、次に大きかったのは25k800m付近の-12.0mmであった。
- ④ 内軌（右レール）の高低変位（鉛直上方向を正とする。）は、25k810m付近が最も大きく-10.2mmであり、次に大きかったのは25k800m付近の-10.1mmであった。また、25k820m付近では+8.9mmで

- ⑤ 外軌通り変位（軌間の左（外側）に変位している方向を正とする。）は、25k815m付近が最も大きく-19.4mmであり、次に大きかったのは25k825m付近の+16.6mmで、ともに整備基準値（±15mm）を超えていた。また、25k820m付近では、+9.9mmであった。
- ⑥ 内軌通り変位（軌間の左（外側）に変位している方向を正とする。）は、25k825m付近が最も大きく+13.1mmであり、次に大きかったのは25k815m付近の-12.5mmであった。
- ⑦ 5m平面性変位（左前方が下がる方向を正とする。）は、25k840m付近が最も大きく-10.4mmであった。

- ① 軌間変位は、25k800m付近が最も大きく+19mmであり、整備基準値（+18mm）を超えていた。
- ② 水準変位は、25k845m付近が最も大きく-18mmであり、整備基準値（±15mm）を超えていた。
- ③ 外軌の高低変位は、25k815m付近が最も大きく+15mmであった。
- ④ 内軌の高低変位は、25k815m付近が最も大きく+19mmであり、整備基準値（±15mm）を超えていた。
- ⑤ 外軌通り変位は、25k815m付近及び25k825m付近が最も大きく、それぞれ-16mm、+16mmであり、整備基準値（±15mm）を超えていた。
- ⑥ 内軌通り変位は、25k825m付近が最も大きく+12mmであった。
- ⑦ 5m平面性変位は、25k840m付近が最も大きく-10mmであった。

- (1) 2.3.2.3(1)①及び2.3.2.4(1)①に記述した軌間変位は、右車輪が脱線した25k800m付近で整備基準値（-6～+18mm）を超える+19mmとなっており、本事故発生前から軌間は広がっていたと考えられる。
- (2) 2.3.2.3(1)③及び④に記述した内外軌の高低変位は、左車輪が乗り上がった25k819.6m付近で整備基準値内ではあるが、増大から減少に変化する箇所であったと考えられる。
- (3) 2.3.2.3(1)⑤及び⑥に記述した内外軌の通り変位は、左車輪が乗り上がった25k819.6m付近で整備基準値内ではあるが、曲線半径が局所的に小さくなる傾向であったと考えられる。

平成26年1月に実施した軌道の定期検査の結果に基づき、安全上早急に軌道整備が必要な基準値超過箇所については、平成26年3月25日までに改修した。

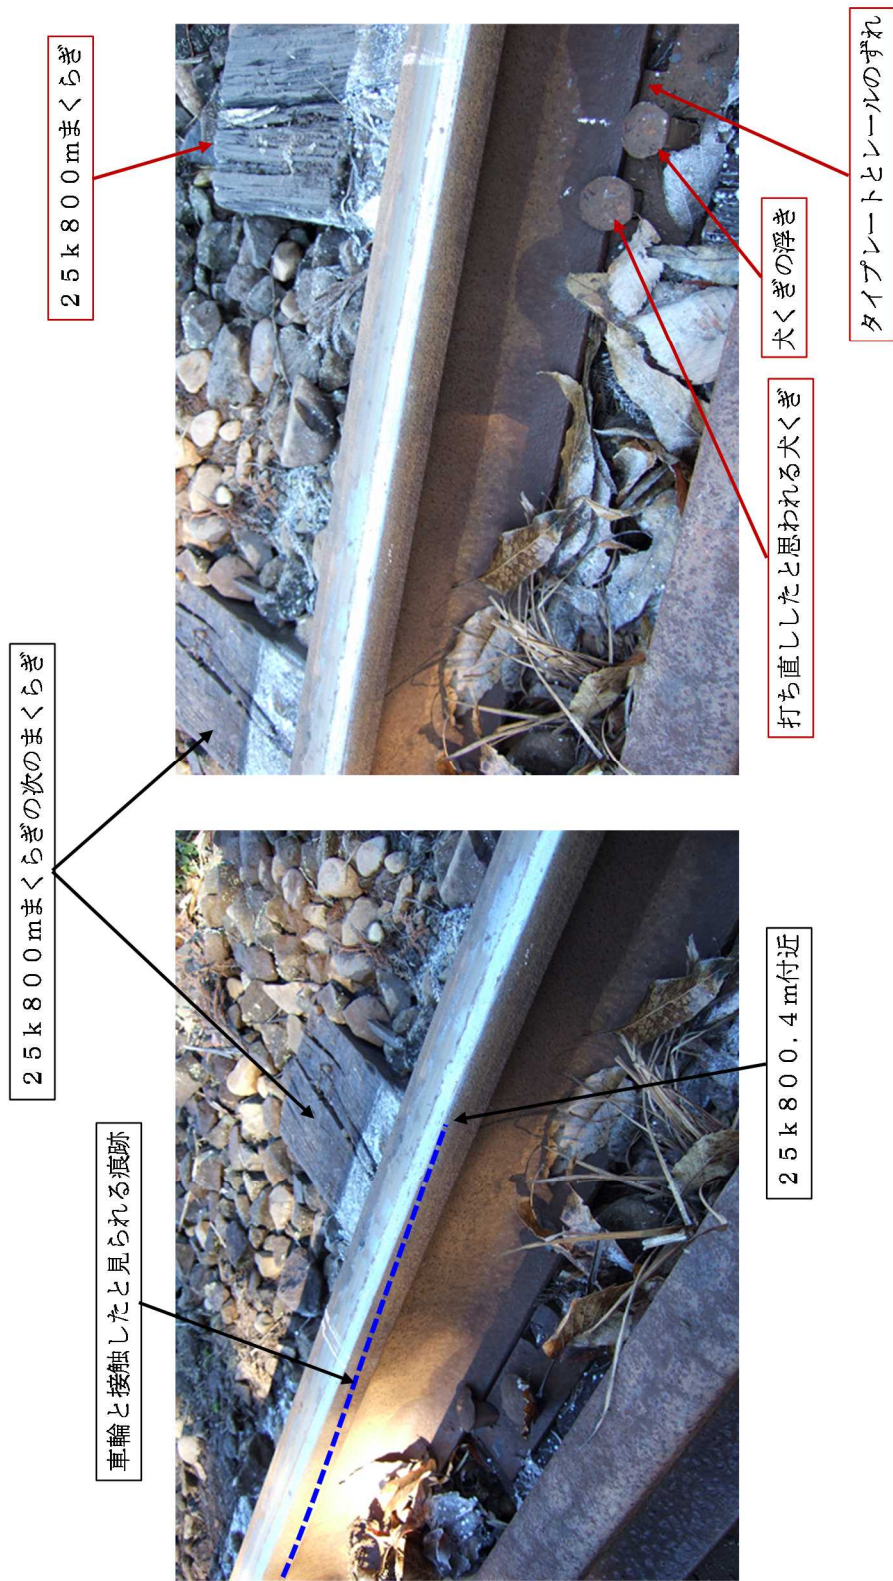
付図7 「25k800mまくらぎ」等

事故現場付近の、まくらぎ、道床・路盤及びレール締結装置等の軌道部材について確認を行ったところ、25k800m付近に敷設されたまくらぎ（以下「25k800mまくらぎ」という。）に腐食やひび割れが見られ、内軌の締結装置には、レールとタイプレートのずれ、浮いた犬くぎと最近打ち直しされたと思われる打痕のある犬くぎが見られた。

また、「25k800mまくらぎ」の前後にも腐食やひび割れのあるまくらぎが散見され、犬くぎが打ち直しされた箇所が見られた。

25k800m付近から25k820m付近の内軌の左側の犬くぎに浮いている箇所や打ち直しされた箇所が見られた。

不良まくらぎについて同社は、2.3.2.3(2)に記述したように、目視及び打音検査で、早急に取り替える必要がないと判断していたが、2.3.2.4(2)に記述したように、犬くぎの浮きが見られたことから、本事故時の不良まくらぎは、締結箇所付近の腐食やひび割れにより犬くぎの支持力が低下し、レールの抑えが十分でなかった可能性があると考えられる。

また、2.3.2.4(2)に記述したように、「25k800mまくらぎ」の内軌側の締結装置において、レールとタイプレートのずれや、浮いた犬くぎ等が見られたことから、レールとタイププレートは、列車が通過したときに動いた可能性があると考えられる。

- (1) 3.4.3(2)に記述したように、まくらぎ検査において、健全ではないものの直ちに交換を要しないと判断されたまくらぎの犬くぎの支持力低下が本事故につながった可能性があると考えられる。したがって、同社は、まくらぎの検査においては、まくらぎの状態等を詳細に確認し、安全上支障があるものについては速やかに交換を行い、交換時機を逸しないようにする必要がある。
- (2) 3.4.3(1)に記述したように、軌間変位が定期検査で整備基準値を超えて軌間が広がっていたほか、他の軌道変位でも整備基準値を超えていたものがあつたにもかかわらず保守が行われなかった。これらが本事故につながった可能性があると考えられる。したがって、同社は、定期検査の測定の結果、整備基準値を超えたものについては、速やかに整備を行う必要がある。
- (3) 3.4.3(3)に記述したように、本線の線路総合巡視については、土木施設実施基準に定められた期間を超えていた。同巡視は、線路の状態を確認する重要な巡視であることから、悪天候時などを除き土木施設実施基準に定めた期間どおりに実施することが必要である。
- (4) まくらぎについては、木製よりも耐久性、保守の容易性からコンクリート製に置き換えていくことが望まれる。

全線にわたり不良まくらぎが「どこに」、「どれだけ」、「どの程度悪いものがあるのか」をこれまでの定期検査や現地調査等を踏まえて整理し、まくらぎの状態から安全上支障があると認めた場合は、直ちにまくらぎを交換することとした。それ以外の箇所については、これらを改修するのに必要な概算費用を算出し、社長及び安全統括管理者（鉄道部長）をはじめ社内関係者に周知をするとともに整備に必要な資金の調達方法、整備計画を策定し、実施することとした。

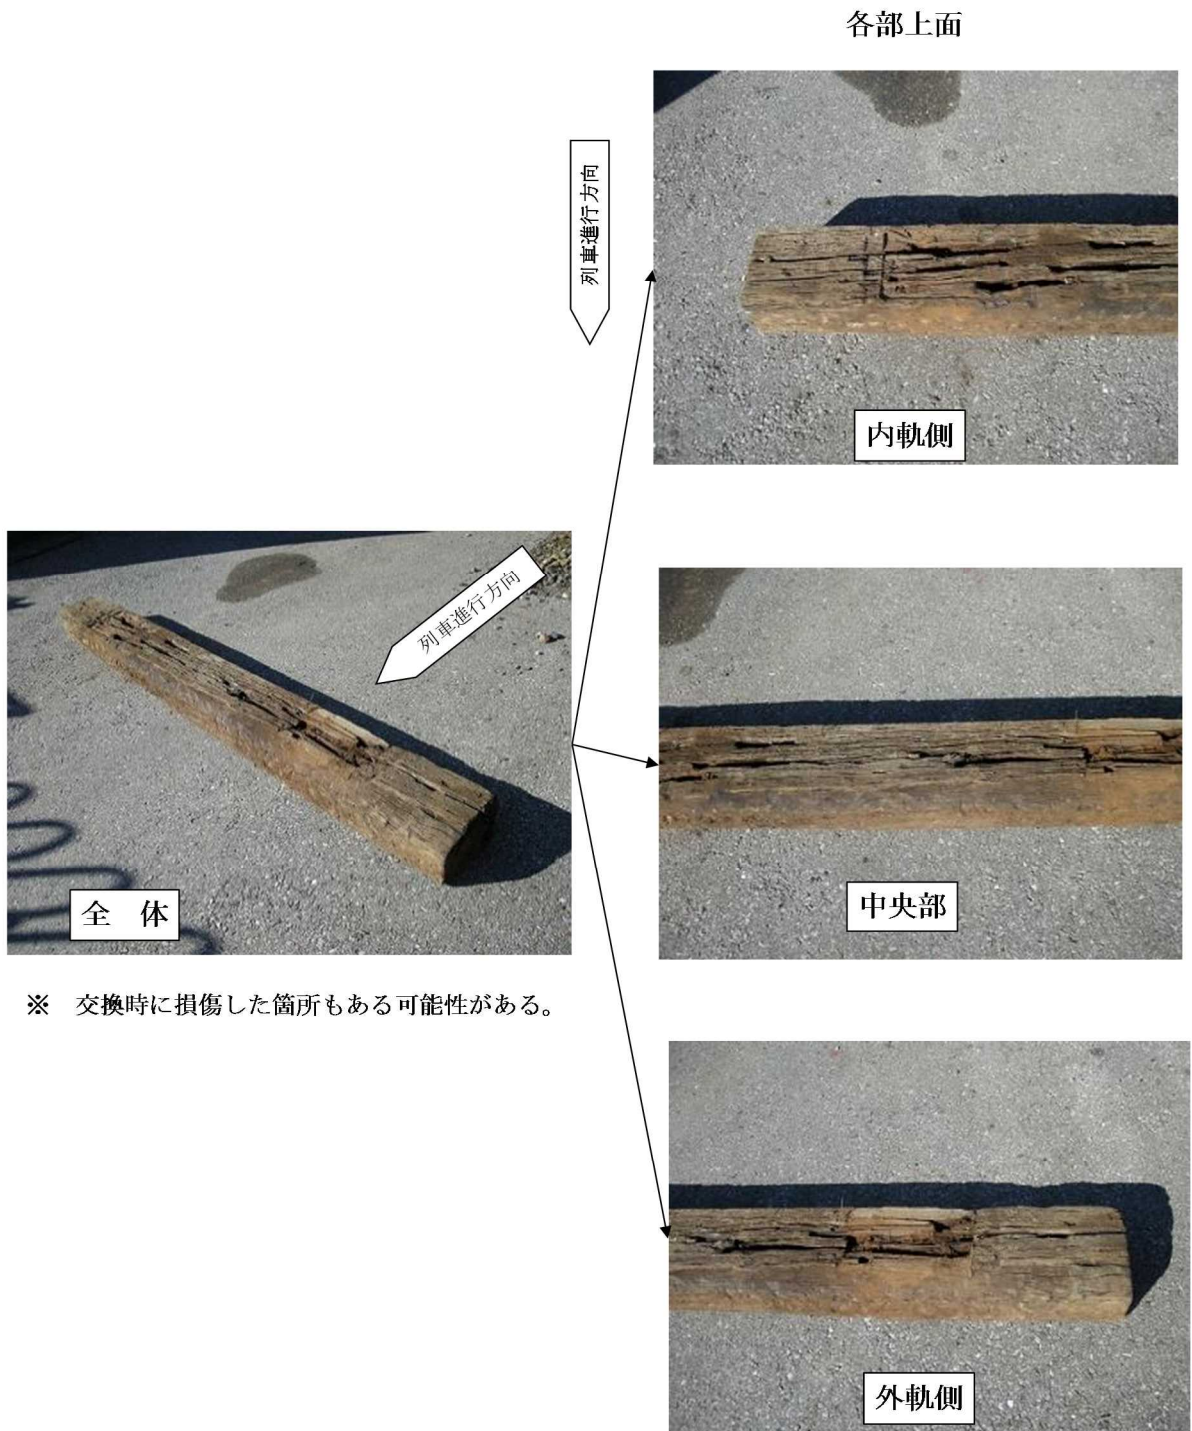
付図8 調査前に交換されたまくらぎ
(「25k797.5mまくらぎ」)

同社に犬くぎの打ち直しについて確認したところ、事故後には事故地点を含め周辺の現場保全が必要であることを認識しておらず、当委員会の調査前に25k800m付近から庄司川橋りょうまでの内外軌の犬くぎが複数箇所で見つかったので打ち直ししたということであった。なお、打ち直しの詳細な箇所は不明である。また、25k797.5m付近に敷設されたまくらぎ（以下「25k797.5mまくらぎ」という。）1本についても交換したとしている。

同社は、「25k797.5mまくらぎ」を交換したときの状態として、2～3本の犬くぎに約5mmの浮きがあったと思われるとしている。また、交換前のまくらぎには、交換の際に損傷した可能性もあるが、付図8のように腐食やひび割れが見られた。なお、タイププレート及び犬くぎには損傷はなく再利用したとしている。

「25k800mまくらぎ」及び「25k797.5mまくらぎ」は、2.3.2.3(2)に記述した不良まくらぎである。

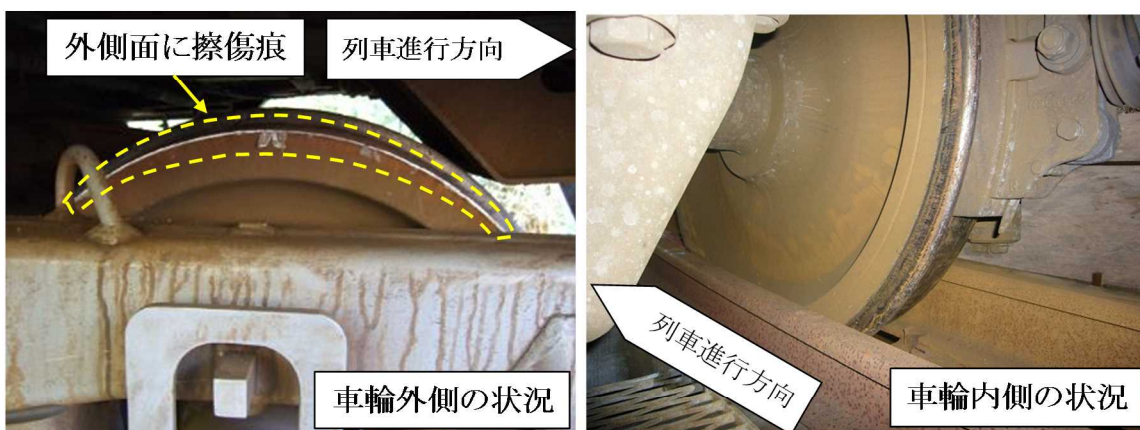
右車輪の状況

- (1) 2.5.1(1)①に記述したように、内軌（右レール）の25k800.4m付近に頭頂面から頭部左側面に車輪と接触したと見られる痕跡があり、その痕跡は25k820.0m付近まで続いていたこと、
- (2) 2.5.1(1)②に記述したように、25k810.5m付近にある内軌の継目の左側の継目板に車輪が接触したと見られる痕跡があったこと、
- (3) 2.5.2(1)に記述したように、前台車前軸右車輪の外側面円周上に擦傷痕があったこと

から、前台車前軸の右車輪は25k800.4m付近で軌間内に脱線して、同車輪外側面を内軌の頭部左側面に接触しながら走行した可能性が考えられる。
