RA2016-1

鉄道事故調査報告書

東日本旅客鉄道株式会社 米坂線 羽前沼沢駅～手ノ子駅間 列車脱線事故

平成28年1月28日

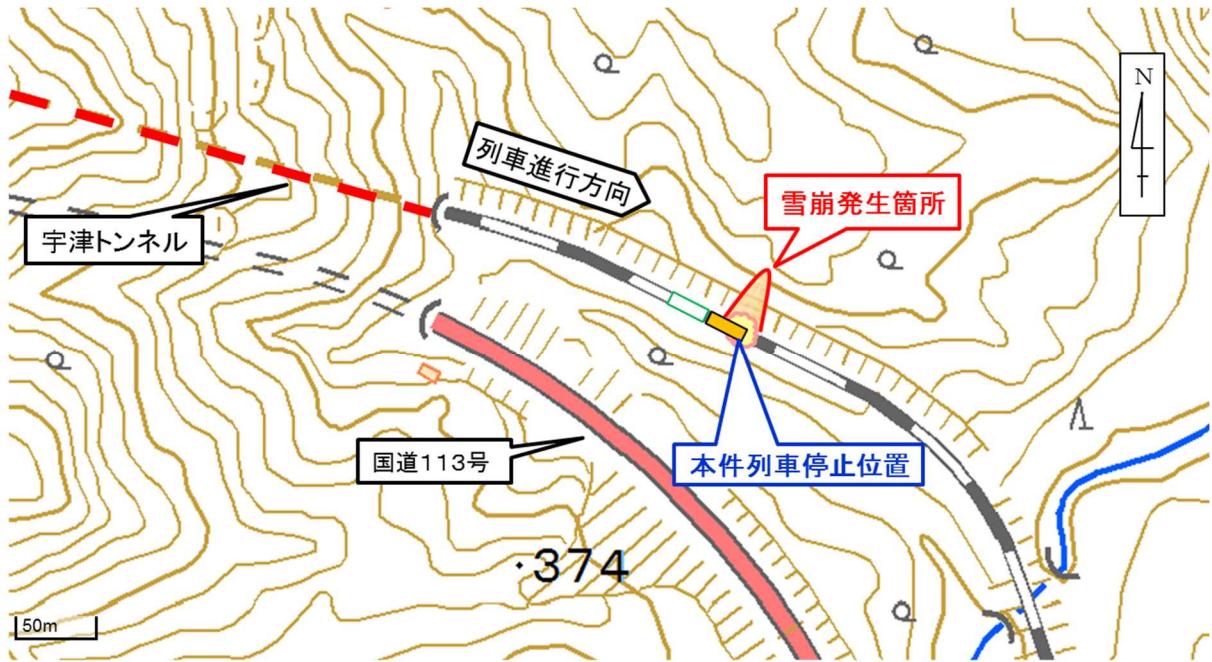
付図3 事故現場略図

本件斜面は、切土となっており、勾配は約40°である。線路から切土上面までの高さは約15mである。斜面の向きは、付図3に示すように南西である。

しかしながら、付図3に示すように本件斜面は南西の向きであることから直射日光が当たりやすいこと、2.6.1(4)に記述したように本事故現場付近では連日最高気温が0℃以上を観測したことから、日中には雪が溶けやすい条件であったと考えられる。また、2.6.1(5)に記述したように事故の前々日から夜間の冷え込みは緩み、

これらのことから、本件斜面の積雪が溶けて、雪がぬれしまって密度が増加し、あるいは溶けた雪が地表面を流れて斜面と積雪底面の間に隙間ができ、あるいは溶けた雪が斜面に浸み込み地盤が緩み、簡易抑止杭で積雪を支えきれなくなり、全層雪崩が発生した可能性があると考えられる。

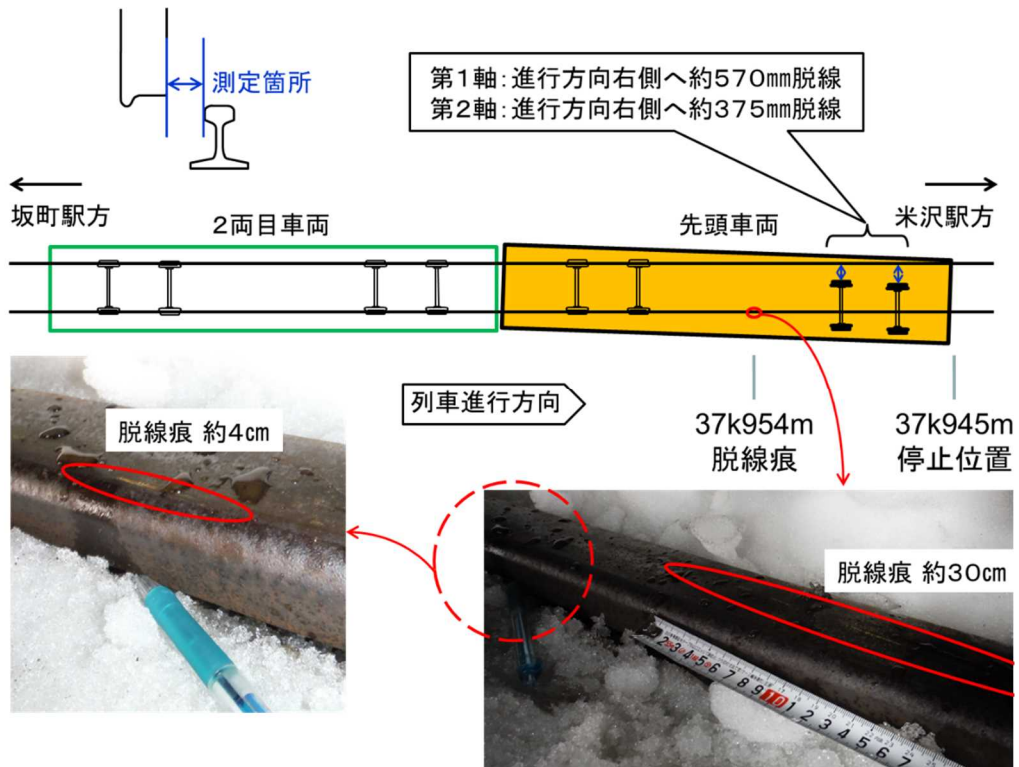
付図4 脱線状況

本件列車は、1両目の車両の前側半分が、線路に流入し‘堆積した雪’（以下「デブリ^{*3}」という。）に乗り上がり、やや右側を向いた状態で37k945m付近に停止していた。

本件列車の1両目は、前台車第1軸が約570mm右側にずれ、前台車第2軸が約375mm右側にずれた位置にあった。

なお、本件列車は線路上のデブリの中を約12m進入して停止していた。

傷及び流出のほか、37k954m付近の右側レール頭頂面に異なる車輪によるものと見られる2本の線状の痕跡（約4cmと約30cm）があった。

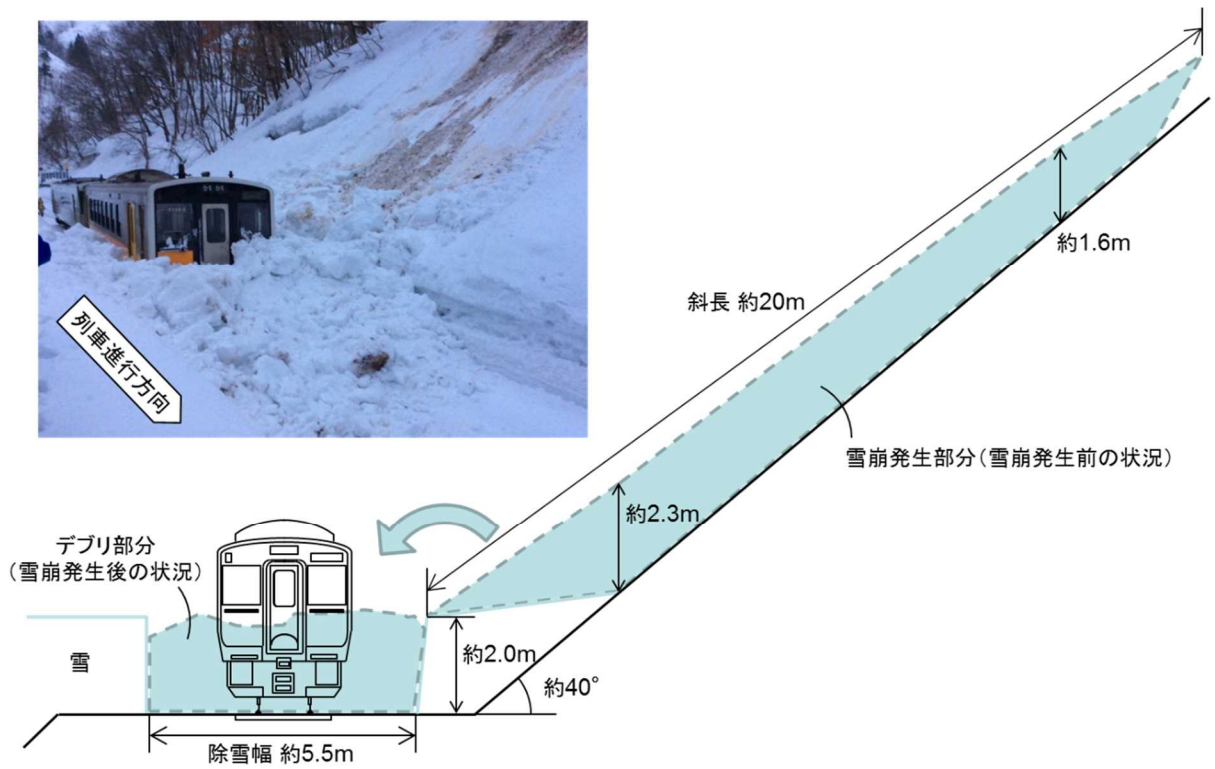
付図5 事故現場付近の断面図

同社によると、痕跡は37k950m付近を中心に幅約20m、斜長約20mであった。また、痕跡から推測される雪崩を起こす前の本件斜面の積雪量は、斜面上部付近で約1.6m、下部付近で約2.3mであった。これらの雪は、除雪された線路上に高さ約2m、線路方向約22mにわたって流入していた。流入したデブリの量は、本事故後の本件列車周辺に堆積した雪の状況から約105m³であったとのことである。

本事故現場付近の線路の除雪は、本事故当日の日中に羽前沼沢駅のMRによってまくらぎ方向に約5.5mの幅で行われた。線路両側の積雪高さは約2mであった。

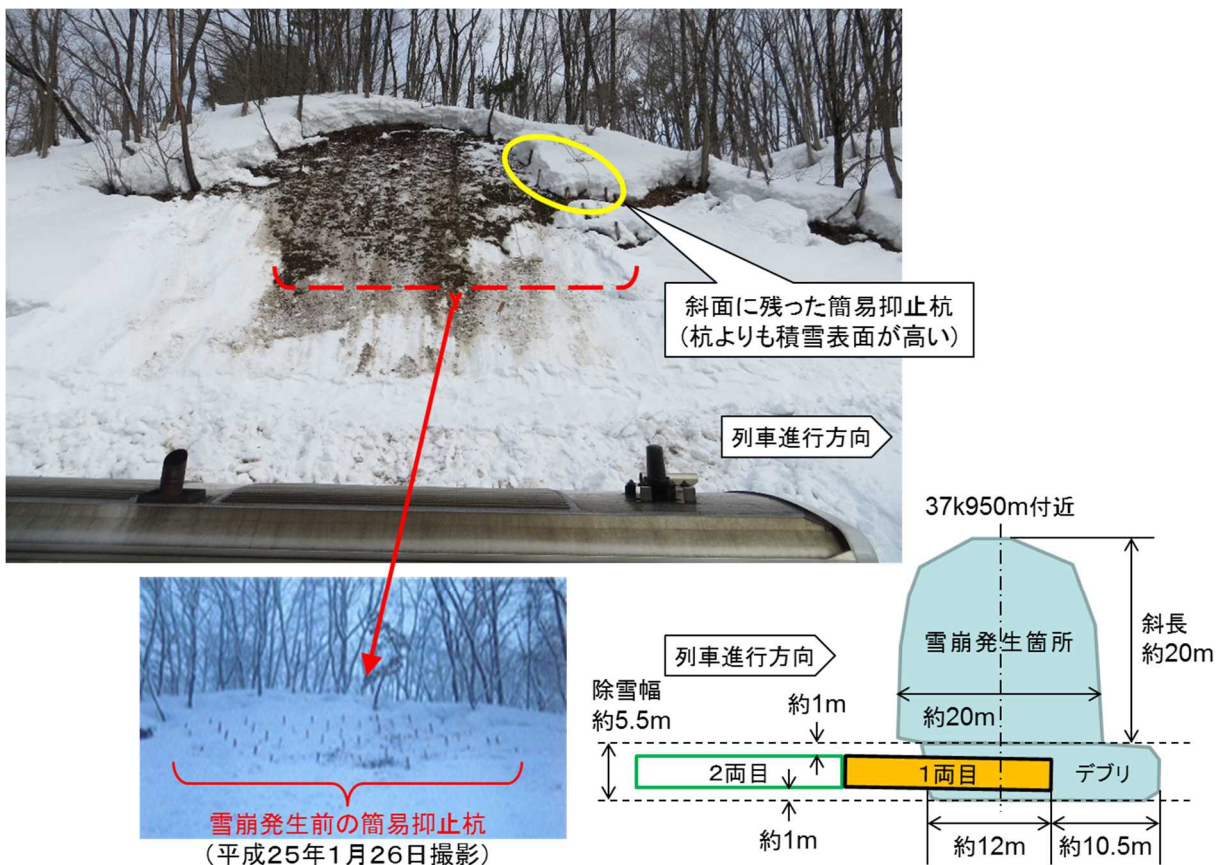
付図6 本件斜面の雪崩発生箇所

本事故現場の左側の斜面（以下「本件斜面」という。本件斜面の地形は、2.3.2(3)参照。）には、本事故現場に向かって、水気を含んだ雪が面発生の全層雪崩（面発生湿雪全層雪崩^{*4}）を起こした痕跡があった。

- (1) 積雪時においては、夜間の冷え込みが緩み、好天により日中の気温の上昇が続くときには、列車巡視等で過去に雪崩の発生した箇所箇所の巡回を強化するとともに、早めの除雪を心掛けることが必要である。
- (2) 過去に落雪や雪崩が発生した箇所など落雪等が発生し線路に雪が流入するおそれのある箇所においては、必要によりなだれ止柵やなだれ検知装置等を設置することが望ましい。

- (1) 応急措置
 - ① 本件斜面の除雪 平成27年1月28日5時完了
 - ② 簡易抑止杭の設置(φ100mm×1200～1500mmを37本)
平成27年3月末 設置完了
- (2) 運転規制
本事故発生から平成27年1月28日5時まで
今泉駅～小国駅間 運転中止
平成27年1月28日5時～4月22日5時
手ノ子駅～羽前沼沢駅間 徐行(速度45km/h)
- (3) 列車巡視
1回/日 平成27年1月28日～3月31日
2回/週 平成27年4月1日～27日
- (4) 恒久対策
なだれ止柵の設置(延長約47m) 平成27年11月27日施工済み
- (5) 落雪等点検強化
過去5年間に輸送影響の有無にかかわらず落雪等が発生している箇所(対策工実施箇所を除く。ただし、木製の簡易抑止杭(木杭)は含む。)について、落雪等の点検は頻度を上げて実施することとした。

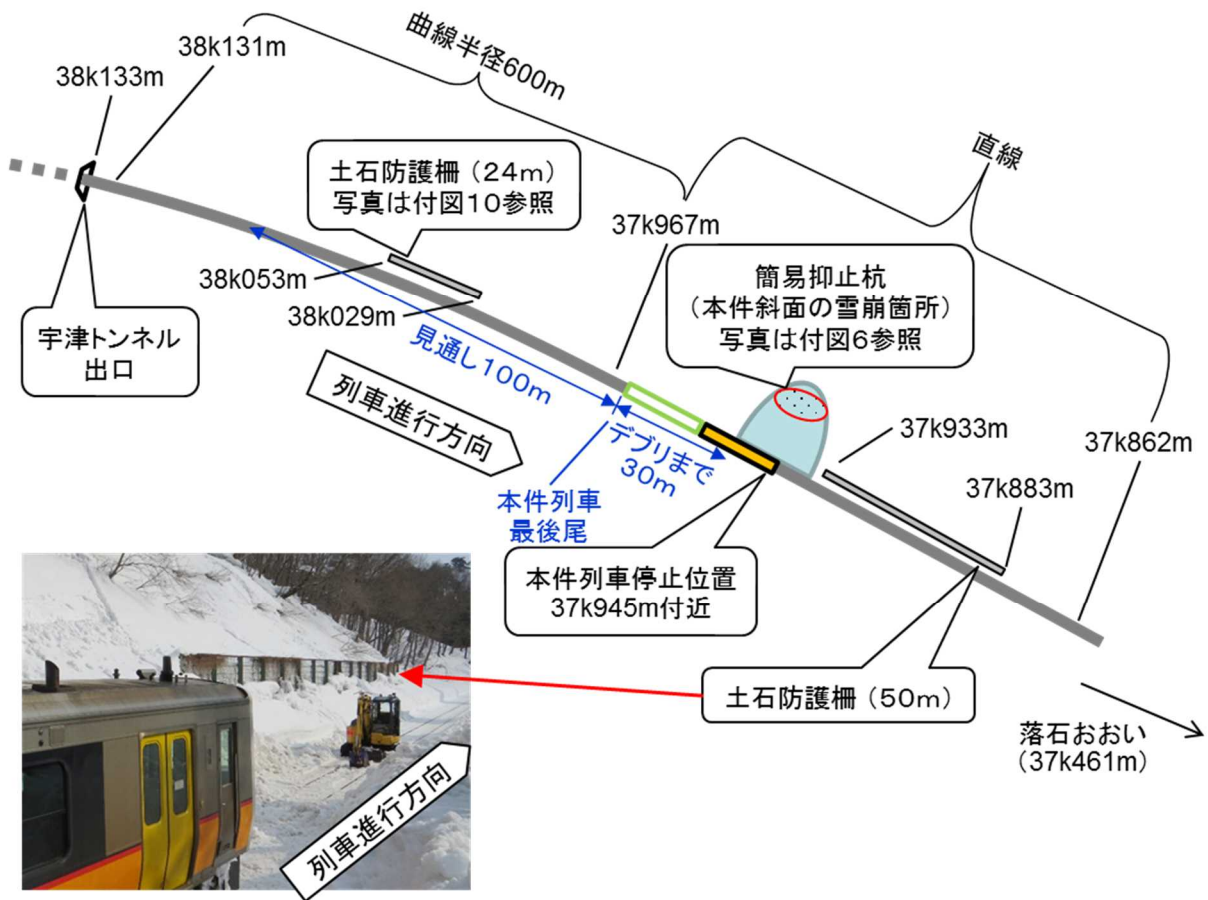
付図7 事故現場付近の斜面防災設備

本事故現場付近では、38k053m～38k029m及び37k933m～37k883mの2箇所左側の斜面（共に勾配は約40°で樹木が生息している斜面）にそれぞれ「土留擁壁及び落石止柵」（以下「土石防護柵」という。）が設置されていた。

同社によると、これら2箇所の土石防護柵は、設置当時（昭和53年度及び56年度に新設）の経緯は確認できなかったが、斜面の風化により崩れた土砂や落石が線路を支障することを予想して設置されたものと想定され、雪崩防護を目的に設置したものではない。しかし、背面から流入した雪を一定程度とどめる効果はあると考えているとのことである。

本件斜面には、落雪防止のため、斜面上部には簡易抑止杭（φ90mm×1500mmの木杭を地中に約500mm埋設）が千鳥の配置で5段、合計50本鉛直に設置されていた。

これらの杭のうち、本事故における雪崩の後に斜面に立っていたのは12本だけで、その他はなぎ倒され、一部は線路上に流入していた。

このことから、本件斜面は、落雪の起きやすい箇所であることは把握されており、なだれ止柵を設置していれば、雪が線路内に流入しなかった可能性があると考えられる。

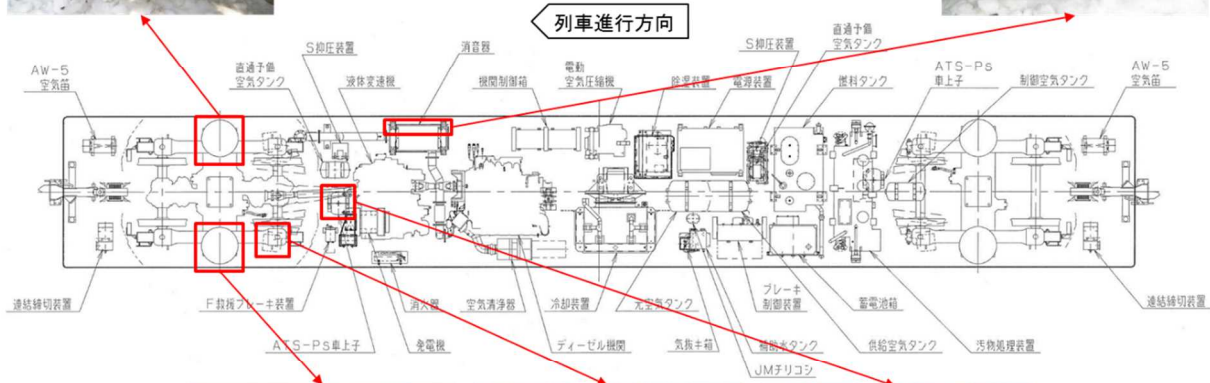
付図8 車両の主な損傷状況

- (1) 車両の前部については、運転室前面ガラスのワイパーアームのゆがみ等、左右の排障器が曲損及び妻構体が変形していた。
- (2) 車両の床下機器については、消音器の保護板、ATS-Ps車上子等が曲損し、冷却装置の継ぎ手がずれて漏水していた。
- (3) 前台車については、左右の空気ばねが車体から外れ、上面板とダイヤフラムが分離して空気が漏出し、自動高さ調整弁（以下「LV」という。）関連の部品が損傷していた。

- 乗務員室前面ガラスのワイパー(ゆがみ)
- 運転室前面ガラスのワイパー(ゆがみ)

- 乗務員室側の妻構体(変形)

- 運転室側の妻構体(変形)

- 乗務員室側の排障器(曲損)

- 運転室側の排障器(曲損)

- 空気ばね(分離・空気漏出)

- 消音器の保護板(曲損)

- LV調整棒受(損傷)

- ATS-Ps車上子(曲損)

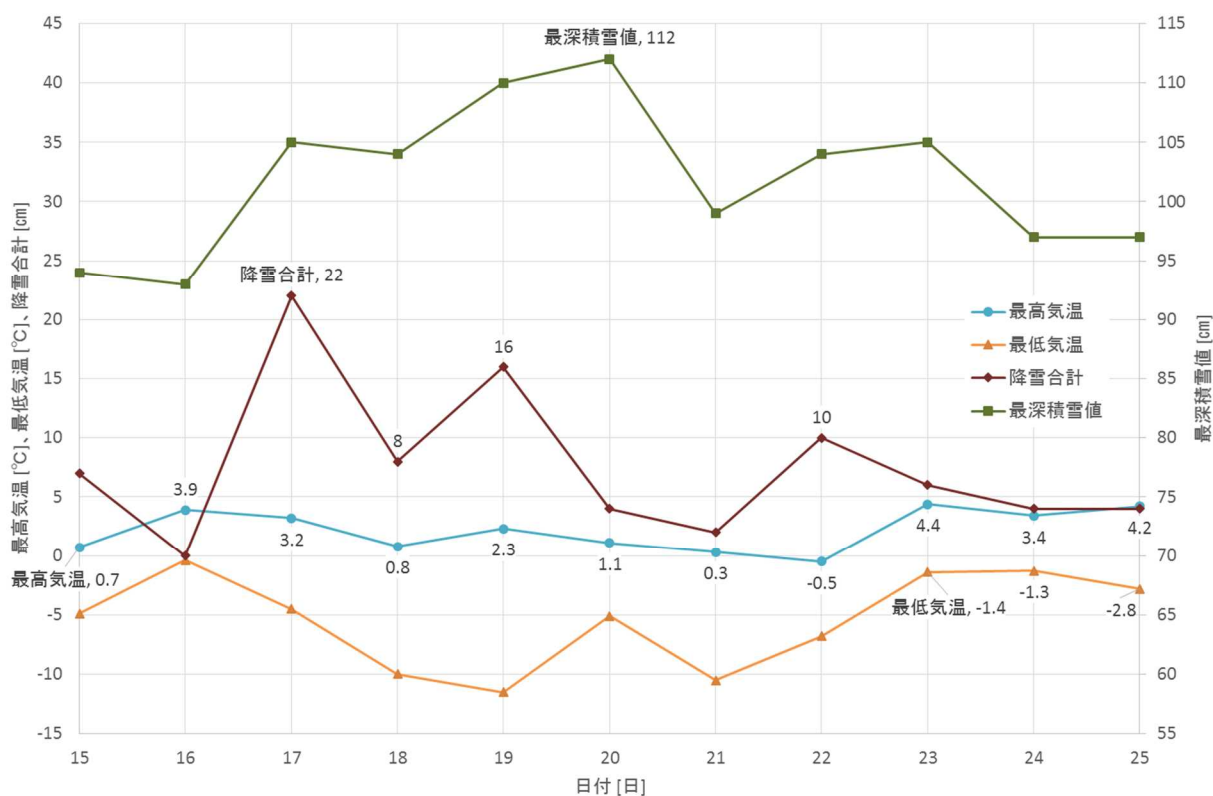
付図9 長井地域気象観測システム（1月15日～25日）

- (1) 1月17日～19日、1日当たり8～22cmと比較的多い降雪があった。
- (2) 20日、この期間では最深となる112cmの最深積雪値を観測した。
- (3) 22日、10cmの降雪があった。
- (4) この期間中は、22日を除いて最高気温が0℃以上のプラスの気温を観測し、

さらに、23日～25日は平年*6（1.9℃）より高かった。

- (5) 23日及び24日の最低気温は平年（-4.8℃）より高く、本事故当日の25日の朝の最低気温も-1.5℃と高い気温を観測した（付図9の25日の1日の最低気温（-2.8℃）は事故後に観測した気温である）。

雪が線路内に流入したことについては、本事故の前々日から夜間の冷え込みが緩み、前日から好天で日中の気温が上昇し、斜面の雪が溶けやすい状況にあったことにより全層雪崩が発生した可能性があると考えられる。

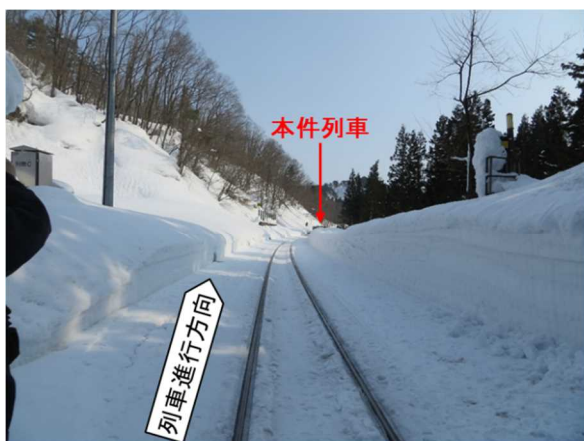
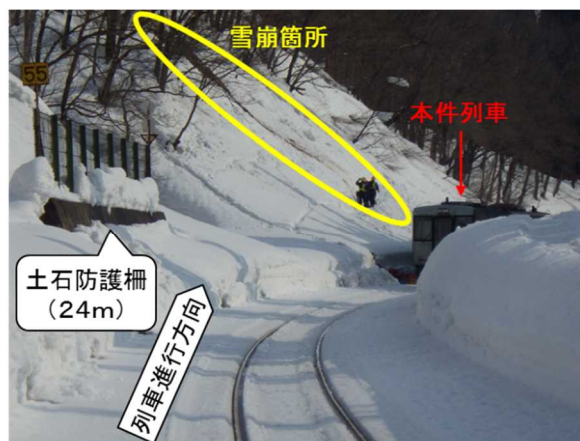
付図10 事故現場付近の見通し

- (1) 本事故において本件列車が衝突したデブリは、宇津トンネル出口付近からの半径600mの右曲線の先にあった。
 - (2) トンネル出口からデブリまでの区間の線路脇には、除雪によってできた雪の壁（高さ約2m）があり、(1)の曲線の先にあるデブリはトンネル出口付近から見通せない。
 - (3) デブリに乗り上げて停止している本件列車の最後尾は、その約100m手前まで接近しないと見えなかった（付図10）。
 - (4) デブリは、本件列車の最後尾の停止位置より約30m前方にあった。
- （付図7 事故現場付近の斜面防災設備、付図10 事故現場付近の見通し 参照）

2.8に記述したように、デブリは半径600mの右曲線の先であり、線路脇には除雪によってできた雪の壁(高さ約2m)があるため、本件列車の最後尾は約100m手前まで近づかないと確認できず、デブリはその最後尾からさらに約30m先にあることから、デブリは少なくともその約130m手前に近づくまでは確認できなかった可能性があると考えられる。また、2.1.1に記述したように、本件運転士はデブリを約130m手前で確認したと口述していること、2.6.3に記述したように、本事故発生時は日没後であったことから、本件運転士は本事故現場の約130m手前付近までデブリを確認できなかった可能性があると考えられる。

衝撃地点の約130m手前の状態を拡大
