鉄 道 事 故 調 査 報 告 書

II 富山地方鉄道株式会社 立山線 稚子塚駅～田添駅間 踏切障害事故

鉄道事故調査報告書

事故種類：踏切障害事故

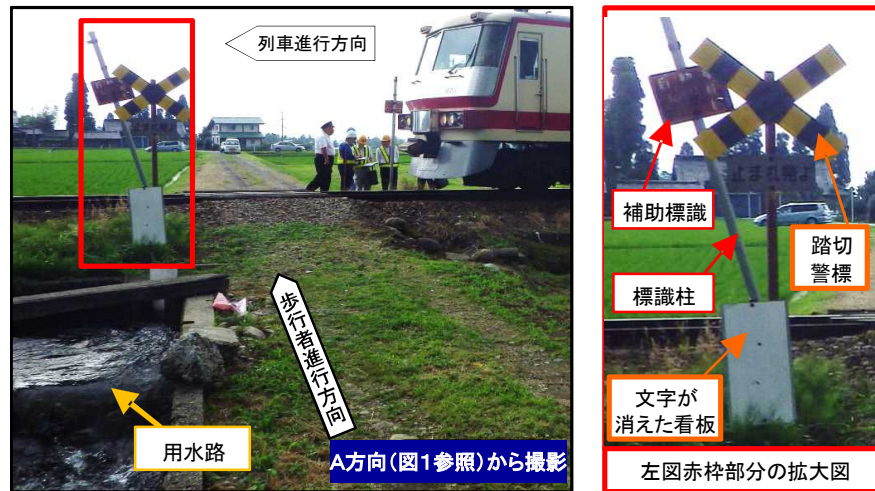
歩行者進入側から見た北浦踏切（事故発生翌日に撮影）

歩行者進入側については、第4種踏切として必要な踏切警標が線路に向かって左側に設置されていた。

一方、歩行者進出側については、踏切警標が線路脇に倒れた状態となっていた。

運動」で行った点検後の冬期の除雪作業等により倒れたのではないかと考えているとのことであった。なお、社内では、踏切警標の状態・有無を点検することを規定している規程類は無いとのことであった。

北浦踏切の歩行者進入側及び歩行者進出側には、それぞれ線路に向かって左側に道路交通法の進入禁止補助標識（「自動車」、「二輪小特を除く」、「終日」という文字が記載されている。文字の部分以外は腐食していた）のみが付いた標識柱が建植されていた。なお、車両通行止めの本標識はいずれも逸失していた。

道路交通法による交通規制について、北浦踏切を所管する所轄警察署に確認したところ、事故当時、北浦踏切については、終日、自動車（二輪の自動車、小型特殊自動車を除く）の通行禁止となっているとのことであった。事故後に標識が再整備された。

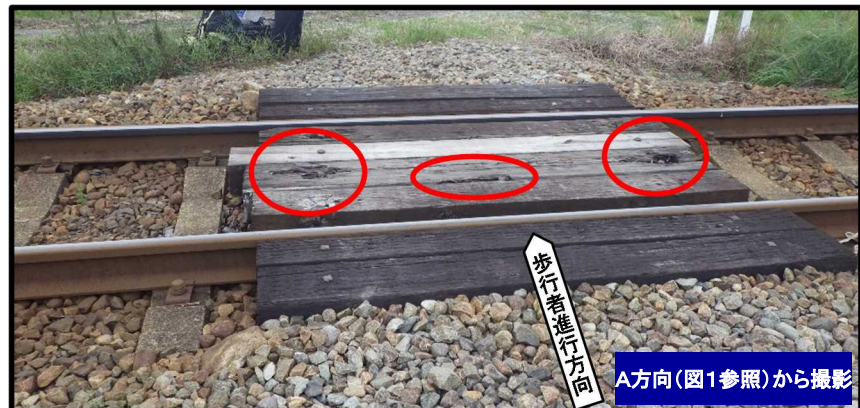
歩行者進入側から見た北浦踏切（事故発生翌日に撮影）

踏切板は木製で、表面には腐食などにより凹凸が生じていた（下の写真の赤丸印の部分）。

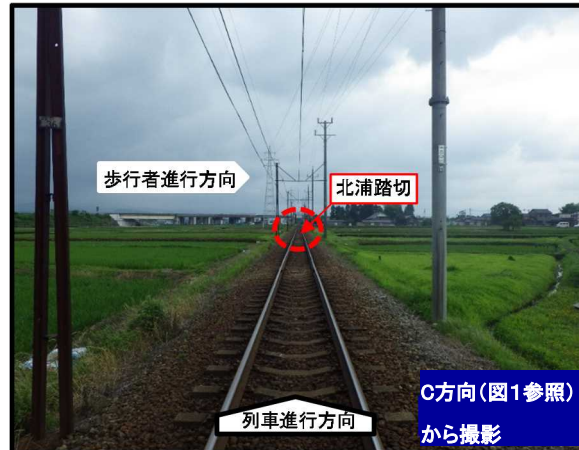
200m手前から見た北浦踏切

稚子塚駅から田添駅間は直線区間であるため、列車から北浦踏切を眺望した場合、鉄道施設以外で歩行者の姿を遮る可能性があ

る障害物は認められなかった。

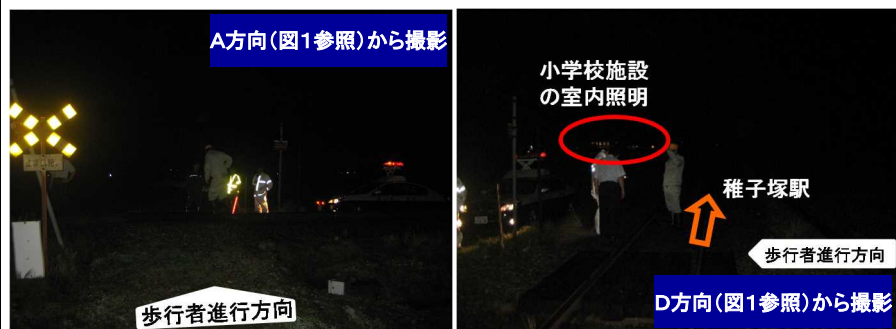
事故発生当夜の北浦踏切の様子（※写真は同社から提供）

北浦踏切に接続する道路は集落が管理する舗装されていない農道である。北浦踏切を背に歩行者進入側の農道を進むと、田があるため30m程度で行き止まりとなる。逆に、北浦踏切を背に歩行者進出側の農道を進むと、100m程度で農道は舗装区間となり、更に80m程度進むと、線路と並行する県道6号線と接続する。歩行者の家族によると、夜間は懐中電灯がないと歩行困難になる環境であるとのことであった。

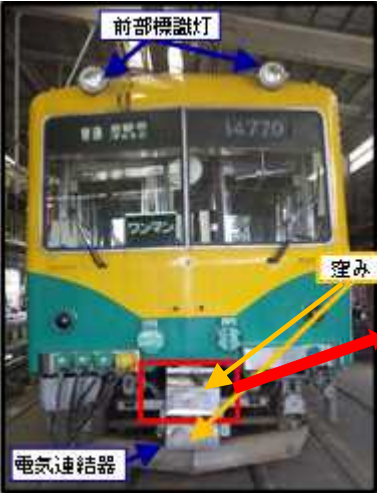
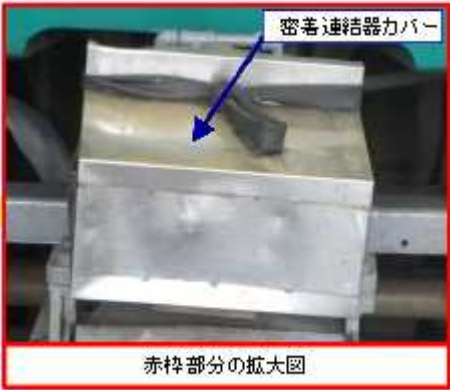
<p>方向に流路を変えるため、水の流れる音が比較的大きい環境であった。なお、この音の大きさは、少し離れたところから近づいてくる電車の走行音を聞き取りにくくする程度のものであった。</p> <p>(5) 鉄道車両の状況</p> <p>車種 14760形 直流電車（直流1,500V） 記号番号 モハ14769－モハ14770（先頭車両） 全長 18.550m 非常制動の減速度（計画値） 4.0km/h/s 空走時間 1.5秒</p>
<p>2.4 鉄道施設等の損傷状況</p>	<p>(1) 鉄道施設の損傷状況 損傷箇所なし</p> <p>(2) 鉄道車両の損傷状況 1両目前面中央下部の密着連結器のカバー及び電気連結器の前面フタがくぼんでいたが、他に明確な損傷箇所は認められなかった。</p> <div style="display: flex; justify-content: space-around;">

</div> <p style="text-align: center;">鉄道車両の損傷箇所</p>
<p>2.5 乗務員等に関する情報</p>	<p>(1) 運転士 男性 30歳 甲種電気車運転免許 平成19年2月2日</p> <p>(2) 歩行者 女性 83歳</p>
<p>2.6 気象</p>	<p>曇り</p>
<p>2.7 その他の情報</p>	<p>(1) 運転関係標識類</p> <p>事故発生当時の北浦踏切の上下線（起点寄り、終点寄り）の気笛吹鳴標は逸失していた。同社によると、気笛吹鳴標の逸失時期については不明とのことであった。</p> <p>なお、本事故発生後に北浦踏切を含め、同社全線において気笛吹鳴標が逸失した箇所について、新たに設置し直したとのことであった。</p> <p>同社の運転の実施基準〔運転取扱心得（鉄道）〕によると気笛吹鳴標は次のとおり定められている。</p> <p style="text-align: center;">（気笛合図をする場合）</p> <p style="text-align: center;">第260条 次の各号の1にあたる場合は、気笛合図をしなければな</p>
