鉄 道 事 故 調 査 報 告 書

I 西日本旅客鉄道株式会社 山陽新幹線
小倉駅～博多駅間
鉄道人身障害事故

鉄道事故調査報告書

事故種類：鉄道人身障害事故

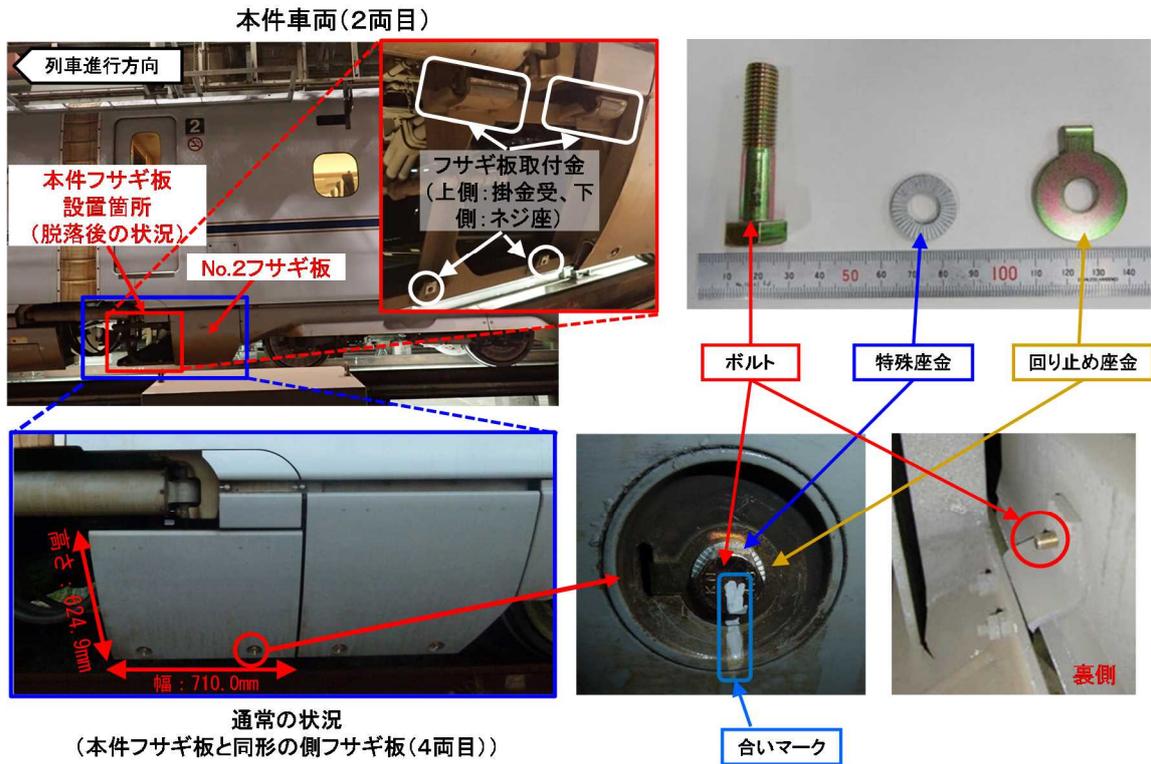
付図3 本件フサギ板設置箇所及び側フサギ板の締結方法

- (1) 本件フサギ板は、2両目左側最前部に設置されていたもので、大きさは、幅710mm、高さ625mm、重さ6.57kg^{*5}のアルミ合金製である。
- (2) 本件フサギ板は、上部を車体に引っ掛けて、下部のボルト2本で締結（締結時のトルク値：23.5N・m）して固定する構造となっている。
なお、ボルトで締結する際には、特殊座金、回り止め座金がはめ込まれる。

- ① ボルト（鉄製）：径 10mm、長さ（平行部）22mm・（ネジ部）28mm、重さ 40g
 - ② 特殊座金（炭素鋼）：外径 21mm、内径 11mm、重さ 5g（2枚）
 - ③ 回り止め座金（ステンレス製）：外径 30mm、内径 11mm、重さ 5g
- （付図 3 本件フサギ板設置箇所及び側フサギ板の締結方法 参照）

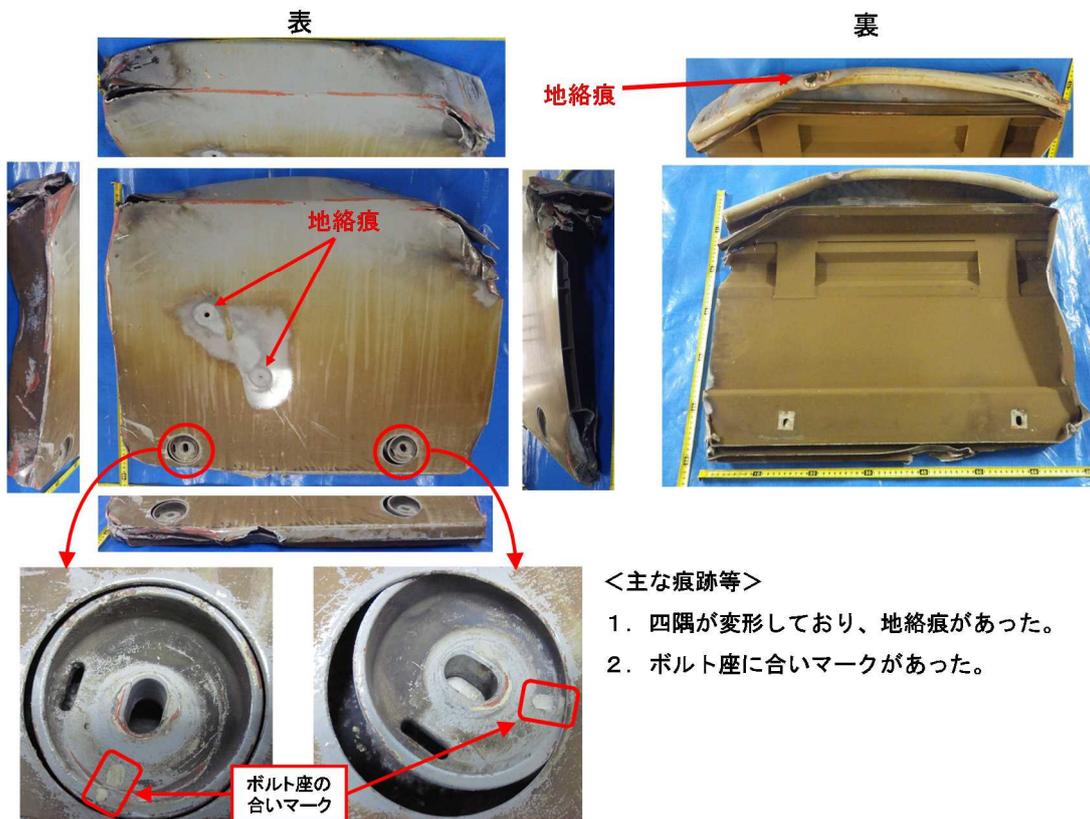
付図4 本件フサギ板の主な損傷等の状況

側フサギ板が脱落したことについては、取付ボルトの締付トルクが所定のトルク値に達しておらず、手締め相当の締め付けであったため、列車の走行による振動によりボルトが脱落し、列車の走行による走行風などで車体から脱落したものと考えられる。

- (1) 本件フサギ板
 - ① 四隅が損傷しており、地絡痕（3箇所）があった。
 - ② ボルト座に合いマーク^{*6}があった。
- (2) No. 2フサギ板
 - ① 擦過痕（4箇所）があった。
 - ② 前側ボルト（特殊座金、回り止め座金を含む。）は、表面がくすんでおり新品とはいえない状態であった。
 - ③ 前側ボルト及びボルト座には、合いマークがあった。

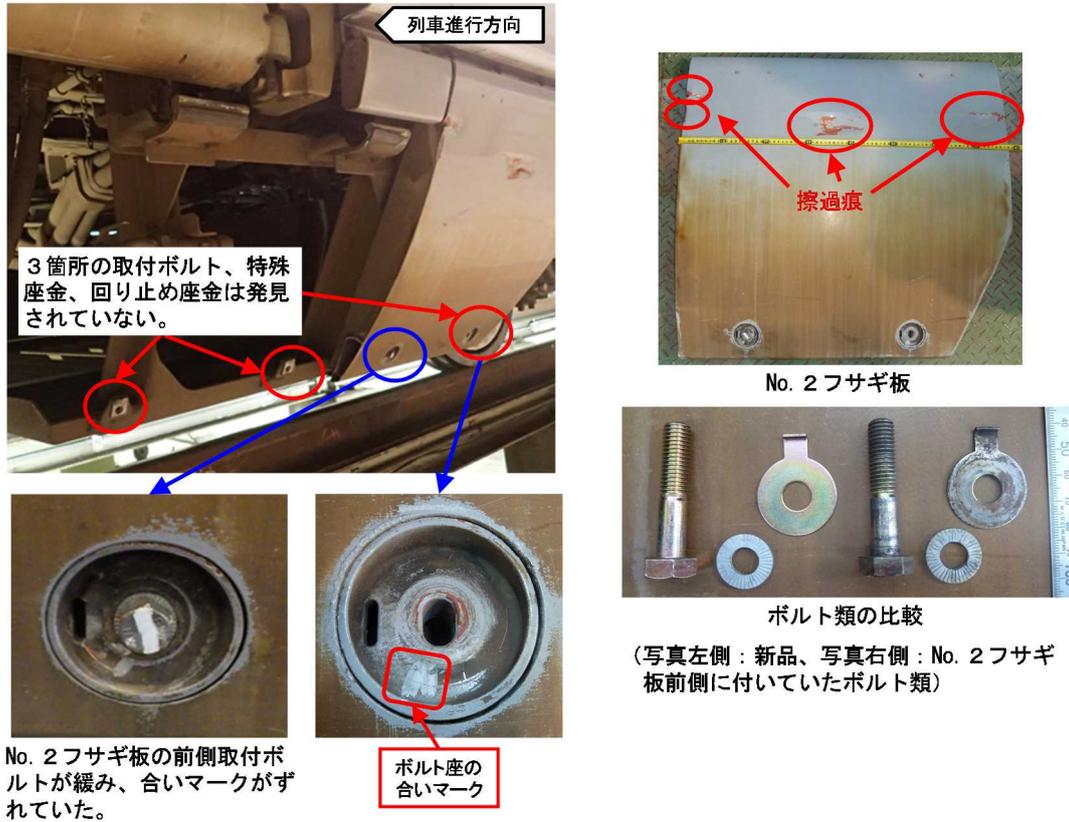
付図5 No. 2 フサギ板の主な損傷等の状況

また、本件フサギ板の後ろ隣の側フサギ板（以下「No. 2フサギ板」という。）のボルト2本中、前側ボルトが緩んだ状態であり、後ろ側のボルトは落失していたとのことであった。

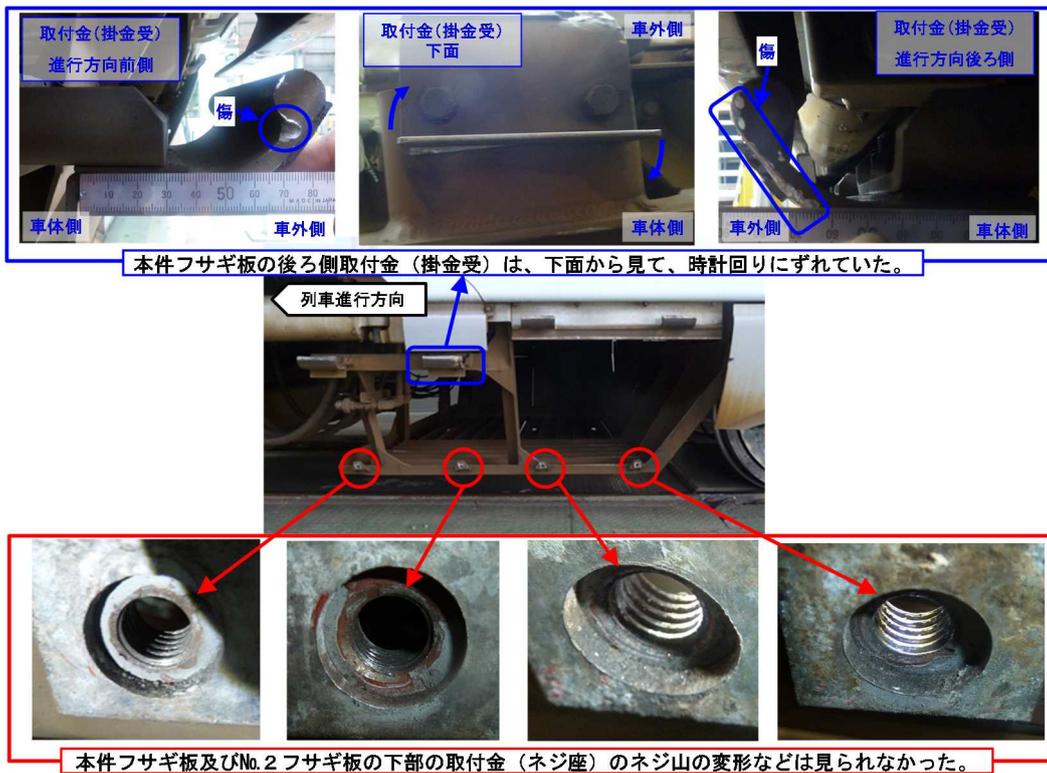
付図6 側フサギ板取付金の主な損傷等の状況

- ① 本件フサギ板の2箇所の車体側に取り付いている掛金受のうち、後ろ側の掛金受がずれていた。
- ② 本件フサギ板及びNo. 2フサギ板の下部の取付金（ネジ座）には、ネジ山の変形などは見られなかった。

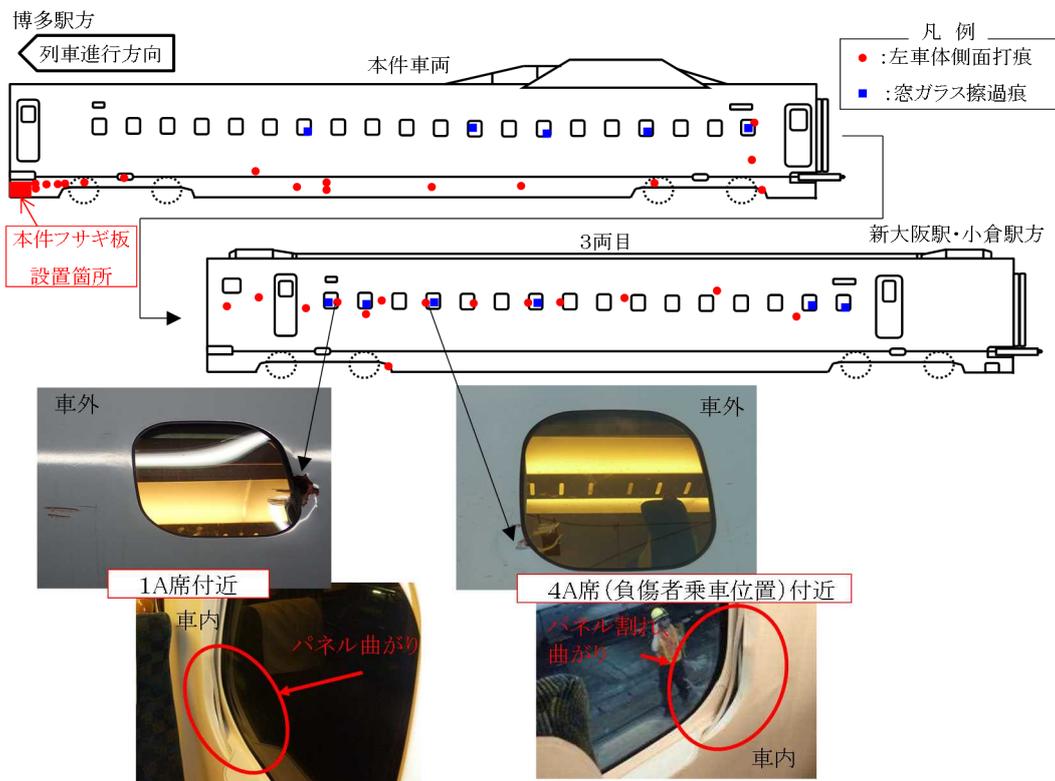
付図7 車両の主な損傷等の状況（本件及び3両目車両）

本事故は、山陽新幹線四郎丸トンネル内を速度約295km/hで走行中の列車の2両目左側最前部の車体に設置されていた側フサギ板が脱落し、車体左側面とトンネル側壁等に接触しながら、3両目4A席付近の車体左側面に当たり、この衝撃が車内の同席に着座していた乗客に伝わったため乗客が負傷したものと考えられる。

- (1) 2両目（本件車両）～6両目車体左側面に合計37箇所、5両目屋根上に1箇所の打痕が見られた。各車両の打痕の内訳は次のとおりである。
 - ① 2両目：17箇所（車体 3箇所、側フサギ板14箇所）
 - ② 3両目：14箇所（車体13箇所、側フサギ板 1箇所）
 - ③ 4両目： 1箇所（車体 1箇所）
 - ④ 5両目： 3箇所（車体 2箇所、屋根上 1箇所）
 - ⑤ 6両目： 3箇所（車体 3箇所）
- (2) 2両目～4両目左側窓ガラス（材質：ポリカーボネート）13枚に擦過痕が見られた。各車両の擦過痕の内訳は次のとおりである。なお、括弧書きは、座席番号（数字は、前から数えた列番、Aは、左窓側席）を示す。
 - ① 2両目：5枚（7A、12A、14A、17A、20A）
 - ② 3両目：6枚（1A、2A、4A、7A、15A、16A）
 - ③ 4両目：2枚（7A、15A）
- (3) 3両目車内1A席、4A席側窓付近の内装パネルに割れや曲がりが見られた。

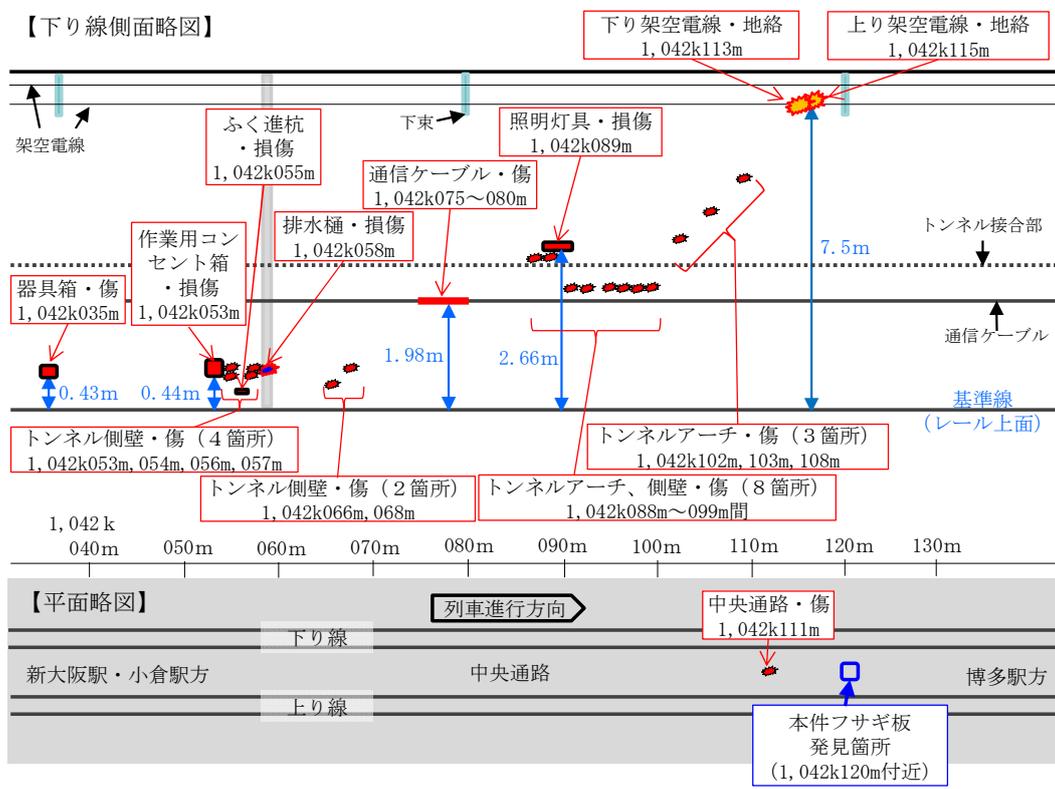
付図8 四郎丸トンネル内設備の損傷等の状況

- (1) 四郎丸トンネル内の1,042k120m付近の上下線間の中央通路に本件フサギ板が落下していた。
- (2) 四郎丸トンネル内の1,042k035m～1,042k111m付近のトンネル壁面に傷などが24箇所に見られた。
- (3) 四郎丸トンネル内の1,042k113m付近の下り架空電線及び

1, 0 4 2 k 1 1 5 m付近の上り架空電線に地絡痕が見られた。
(付図8 四郎丸トンネル内設備の損傷等の状況 参照)
