鉄 道 事 故 調 査 報 告 書

II 長野電鉄株式会社 長野線 善光寺下駅～本郷駅間
踏切障害事故

事故種類：踏切障害事故

五所久保踏切道（第4種踏切道：遮断機及び警報機なし）

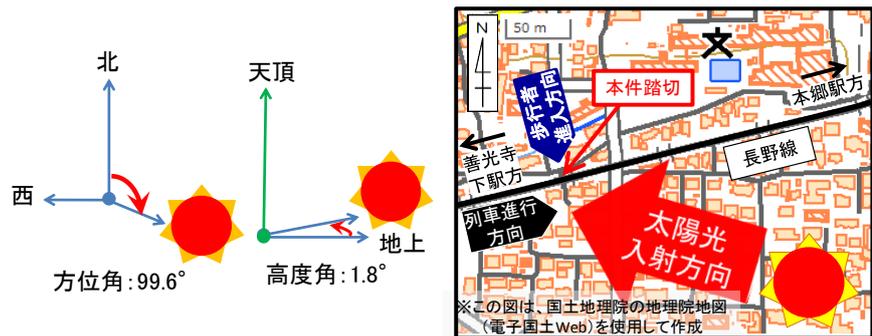
図3 事故発生時の太陽の位置

国立天文台公式ホームページのコンテンツ「こよみの計算」によると、本件踏切付近における事故発生時の太陽の方位角は99.6°、高度角は1.8°であった。

2.7(10)に記述したように、国立天文台ホームページ「こよみの計算」によると、本件踏切周辺の事故発生時刻頃の太陽は、方位角99.6°、高度1.8°と低い位置にあったものと考えられる。この条件の場合、列車の運転士から見た太陽の位置は歩行者進入側と逆方向、歩行者から見た太陽の位置は列車接近方向と逆方向となる。

一般的に、太陽光が視界に入ったとき、そのまぶしさを緩和するため視線は無意識に太陽がある方向とは逆側に向きやすくなると考えられ、本件事故の場合、運転士及び歩行者は共にお互いの存在する方向に視線が向く条件となる。このことから、2.1(2)で記述したように、太陽は昇っていなかったとの運転士の口述もあるが、事故発生当時に太陽光があったと仮定しても、これが原因で、運転士と歩行者が共に相手の存在に気付くことが遅れた可能性は低いと考えられる。

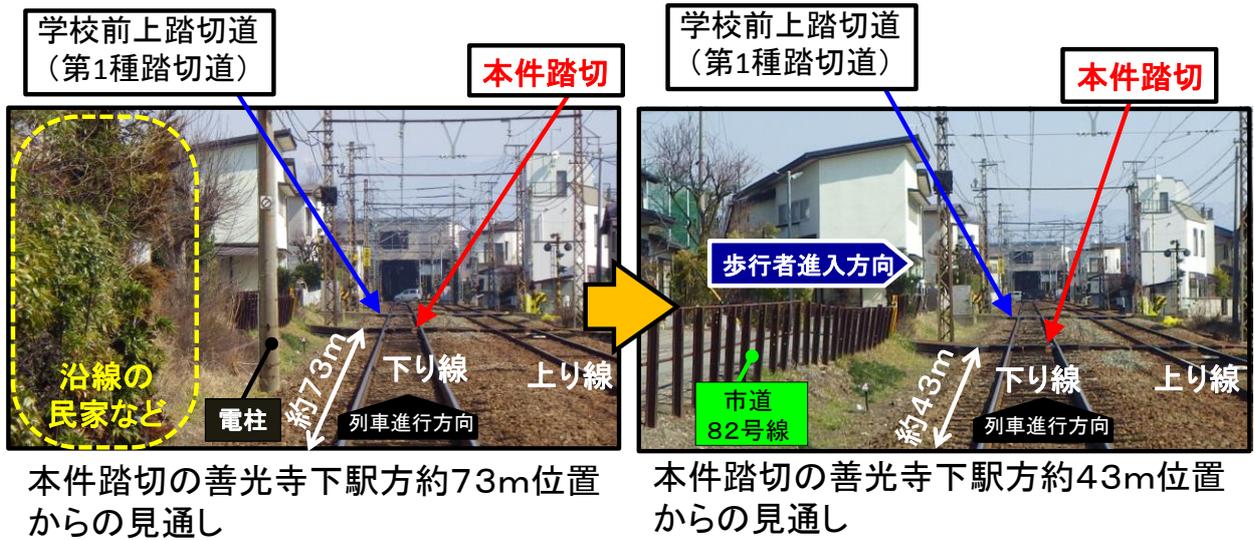
写真1 見通しの状況（列車から歩行者）

2.5 乗務員等に関する情報	<p>(1) 運転士 男性 45歳 甲種電気車運転免許 平成6年12月22日</p> <p>(2) 歩行者 女性 46歳</p>
2.6 気象	晴れ
2.7 その他の情報	<p>(1) 本件踏切付近の見通し状況の調査結果</p> <p>① 列車から見た見通し状況</p> <p>事故後に、下り線の見通しについて、鐘鑄川踏切道から本件踏切までの線路内を徒歩で調査したところ、鐘鑄川踏切道からでも、目視で本件踏切を確認することができた。しかしながら、本件踏切と接する歩行者進入側の市道82号線は、沿線の民家などにより視界が遮られて確認することができず、2k345m（本件踏切の善光寺下駅方約73m位置）まで接近しなければ、市道82号線の様子を確認することはできなかった。なお、この位置は地上約1.5m高さからの見通しであるため、列車運転台から市道82号線までの実際の見通しは、これより長い可能性がある。</p> <p>② 歩行者から見た見通し状況</p> <p>同社によると、事故後に再測定した本件踏切の歩行者進入側から見た列車見通距離は、下り線（本件事故時の列車接近方向）は本件踏切の善光寺下駅方約43m位置に建植されている電柱や沿線の民家などにより見通しが遮られるため108m、上り線は下り線沿線の民家に遮られるため84mとのことであった。なお、上下線の見通し距離は、歩行者の位置が本件踏切に近づくにつ</p>

2.7(1)で記述したように、下り線の線路内から市道82号線を確認しようとしたとき、沿線の民家に視界が遮られ、本件踏切の善光寺下駅方約73m位置まで接近しないと確認することができなかった。このことは、2.1(2)に記述したように、最初に歩行者を発見した位置が本件踏切の善光寺下駅方約50m位置であったとの運転士の口述とおおむね一致する。これらのことから、運転士が歩行者を最初に確認した位置は2k368m付近であった可能性が考えられる。

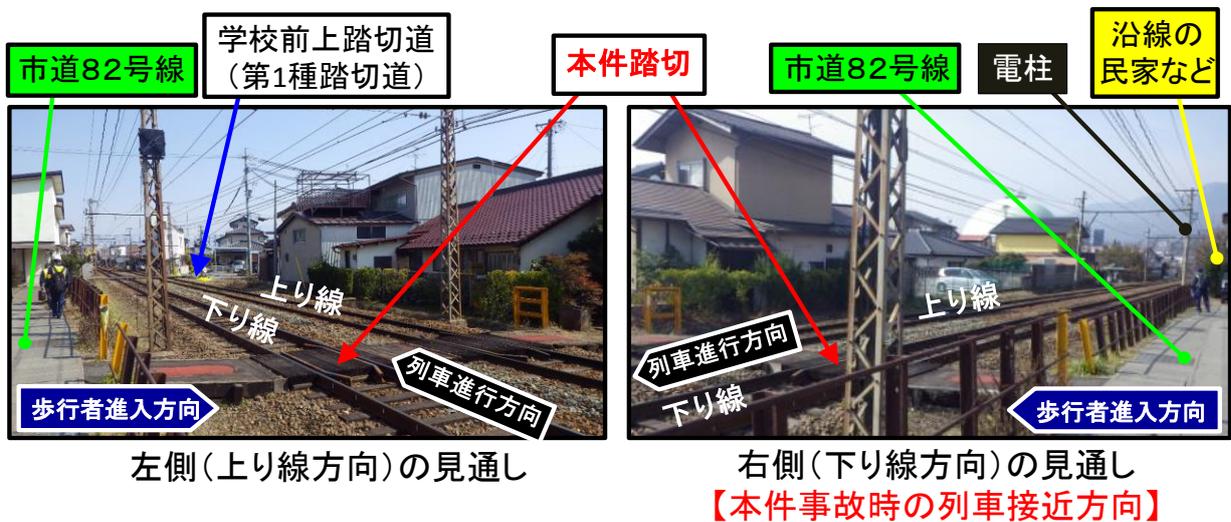
写真2 見通しの状況（歩行者から列車）

2.1及び2.7(10)に記述したように、屋外は人を認識できる程度の明るさであったこと、さらに、2.7(5)に記述したように、本件踏切の設備は同社の規定に基づき整備されており、特に、踏切注意さくの黄色の塗色が鮮明であったことを考慮すると、本件踏切を踏切道以外のものと誤認する可能性は低いと考えられる。また、2.7(2)で記述した鐘鑄川踏切道の踏切ジャーナルから踏切警報音が正常に鳴動していたことが分かっており、さらに、2.7(4)で記述したように、本件踏切周辺は閑静な住宅地でかつ事故発生が早朝であったことを考慮すると、隣接する踏切道の警報音よりも大きい騒音は発生していなかったものと考えられる。

これらのことから、歩行者は本件踏切を視認することができ、少なくとも鐘鑄川踏切道の警報音は聞こえていた可能性があるが、一方で、2.1(2)に記述したように、列車の気笛吹鳴に対して歩行者は一切反応が見られなかったとの運転士の口述もあることから、歩行者が列車の接近に気付くことができずに本件踏切に進入した可能性も否定できない。しかしながら、歩行者が死亡していることから、本件踏切に進入した理由については、詳細を明らかにすることはできなかった。

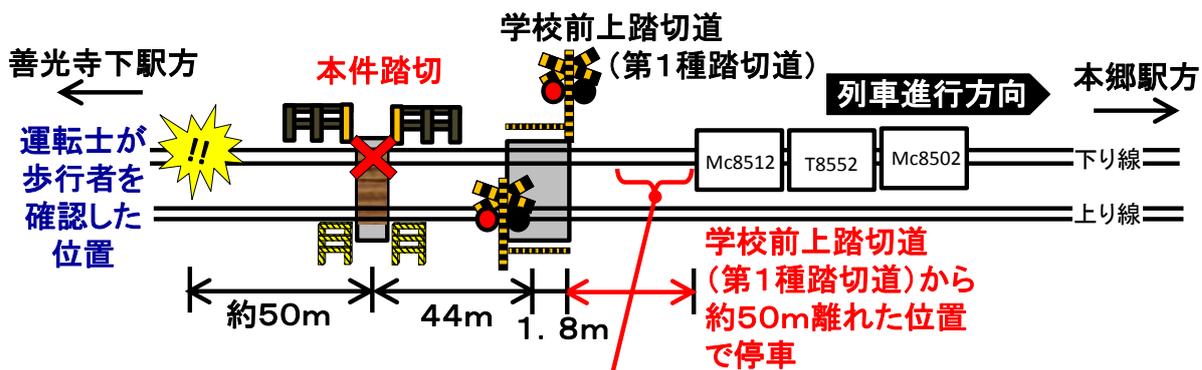
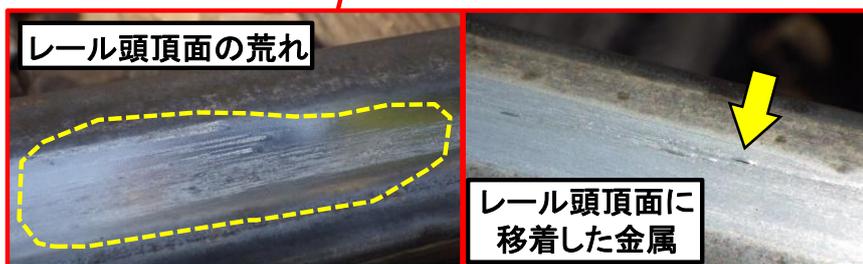
写真3 軌道の損傷箇所

<p>(5) 鉄道車両の概要</p> <p>車種 直流電車（直流1500V）</p> <p>記号番号 デハ8502（1両目）</p> <p>車両重量 36.0t</p> <p>同社によると、列車の非常ブレーキの減速度（計画値）は4.5 km/h/s、空走時間は1.0秒とのことであった。</p>
2.4 鉄道施設等の損傷状況	<p>(1) 鉄道施設</p> <p>本件踏切内には、本事故による損傷は認められなかった。一方、学校前上踏切道（2k462m付近）から列車停止位置（2k514m付近）までの間の下り線のレール頭頂面には、本件列車の非常ブレーキにより生じたとみられるレール長手方向の荒れ及び金属の移着が認められた。</p> <p>(2) 鉄道車両</p> <p>1両目には、前面貫通扉下部に打痕及び床下に装架されているATS車上子*4の取付部に曲損が認められた。また、2両目及び3両目の車輪踏面には非常ブレーキにより生じたとみられる線条の滑走痕、フラット痕が多数認められた。</p> <p>（写真3 軌道の損傷箇所、写真4 車両の損傷箇所 参照）</p>

【事故発生翌日に、長野線(下り線)で撮影】

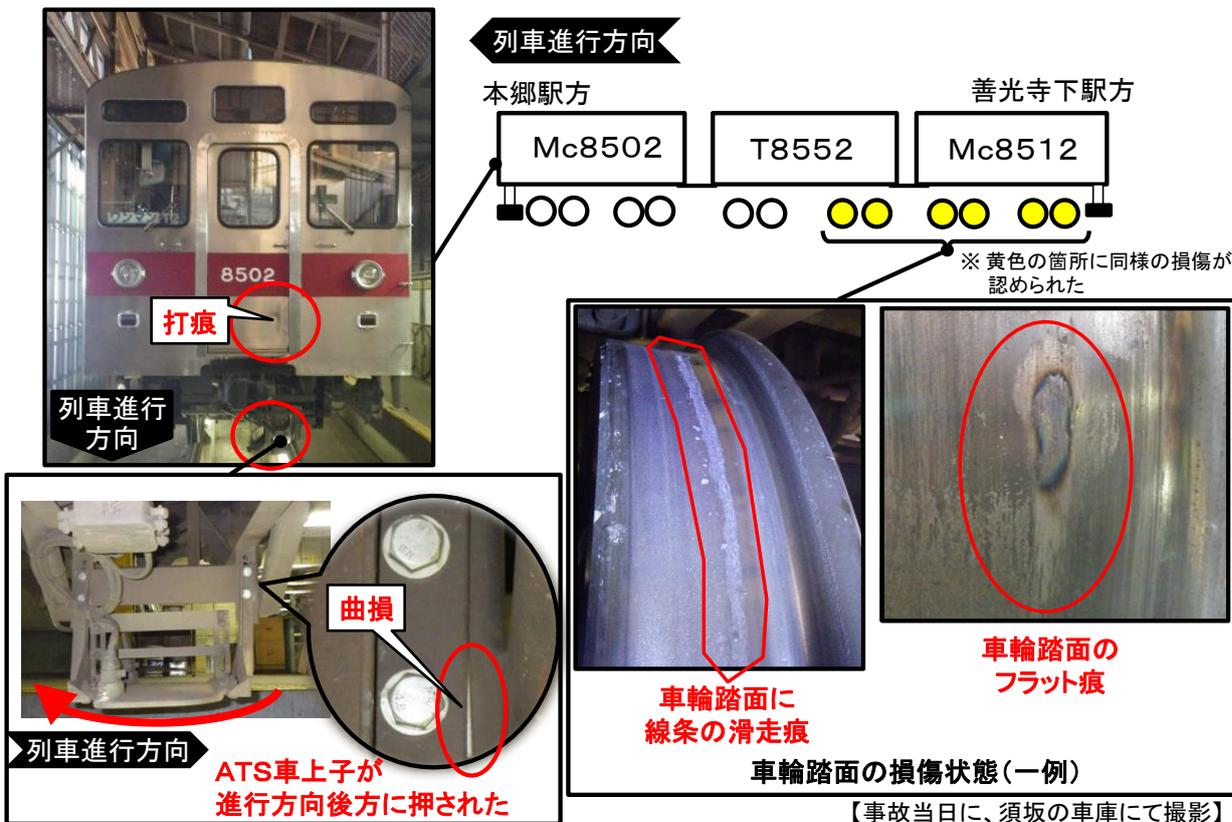
写真4 車両の損傷箇所

2.1(2)で記述したように、運転士は歩行者が左側の市道82号線から本件踏切内に入ってきたと口述しており、さらに、2.4で記述したように、1両目の前面中央にある貫通扉下部に打痕が、同じく1両目床下のATS車上子の取付部に曲損が認められたことから、列車は本件踏切の下り線中央付近で、進入してきた歩行者と衝突したものと考えられる。

【事故当日に、須坂の車庫にて撮影】
