Ⅲ 九州旅客鉄道株式会社 指宿枕崎線
 穎娃駅～入野駅間
 踏切障害事故

鉄道事故調査報告書

事故種類：踏切障害事故

平成29年2月13日

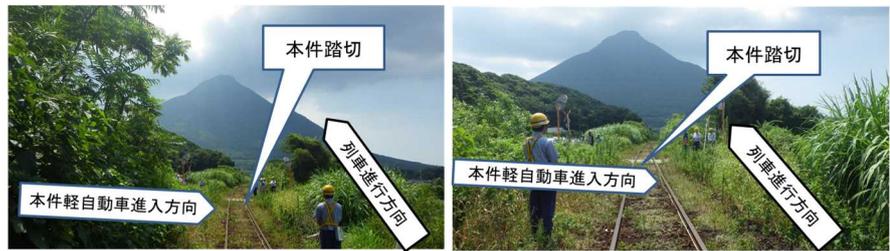
事故後の現地調査において、列車から見た事故現場付近の見通し状況を確認したところ、左側から本件踏切に進入する踏切通行者は、本件踏切付近の左側に繁茂するレール面上からの高さが約3 mの雑草等に隠れる状態であった。

本件踏切から穎娃駅方約30 mの位置にて撮影

本件踏切から穎娃駅方約20 mの位置にて撮影

(1)～(4)及び上記の状況を踏まえると、同社は適切な時機を捉えて、踏切通行者からの列車の見通しの確保を行うとともに、気笛吹鳴によって踏切通行者に列車の接近を気付かせる

本事故後、同社及び同市は平成28年8月25日から5日間をかけて、本件踏切周辺の線路脇の雑草等の除草を地元の有志住民と協力して実施した。

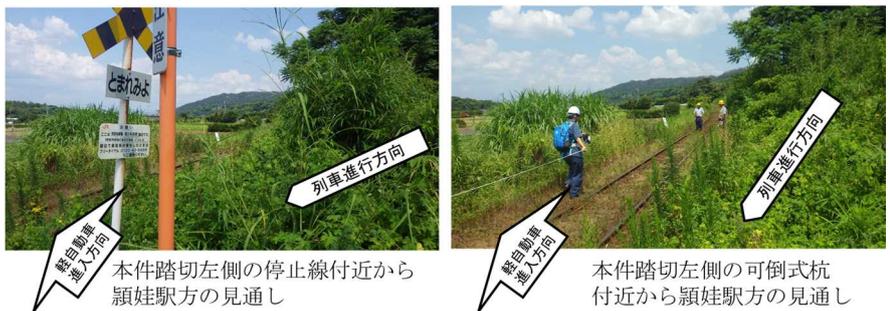
事故後の現地調査において、本件踏切の左側に接続している道路から列車の見通し状況を確認したところ、本件軽自動車が入った本件踏切左側の停止線付近において、穎娃駅方向から進行してくる列車は雑草等により視認ができない状態であった。また、可倒式杭付近まで踏切に近づいた場合においても、列車が約25 mまで接近しないと視認できない状況であった。

本件踏切左側の停止線付近から穎娃駅方の見通し

本件踏切左側の可倒式杭付近から穎娃駅方の見通し

一方、列車及び踏切通行者相互の見通しについては、2.7(2)に記述したとおり、本件踏切付近における除草は、直近の平成28年3月18日～21日の実施から約5か月が経過していたことから、2.3(3)に記述したとおり、本件踏切左側の停止線付近において、穎娃駅方向から進行してくる列車は、雑草等により視認ができない状態であった。しかし、その後の現地調査により本件踏切は、雑草等の繁茂がない状態であれば一定の見通し距離を確保できることが確認されている。このことから、除草の実施から相当期間が経過し、雑草等が繁茂した状況により、列車及び踏切通行者相互の見通しが遮られていたものと考えられる。
