# 鉄 道 事 故 調 査 報 告 書

I 長崎電気軌道株式会社 桜町支線 諏訪神社前停留場～公会堂前停留場間  
車両脱線事故

# 鉄道事故調査報告書

事故種類：車両脱線事故

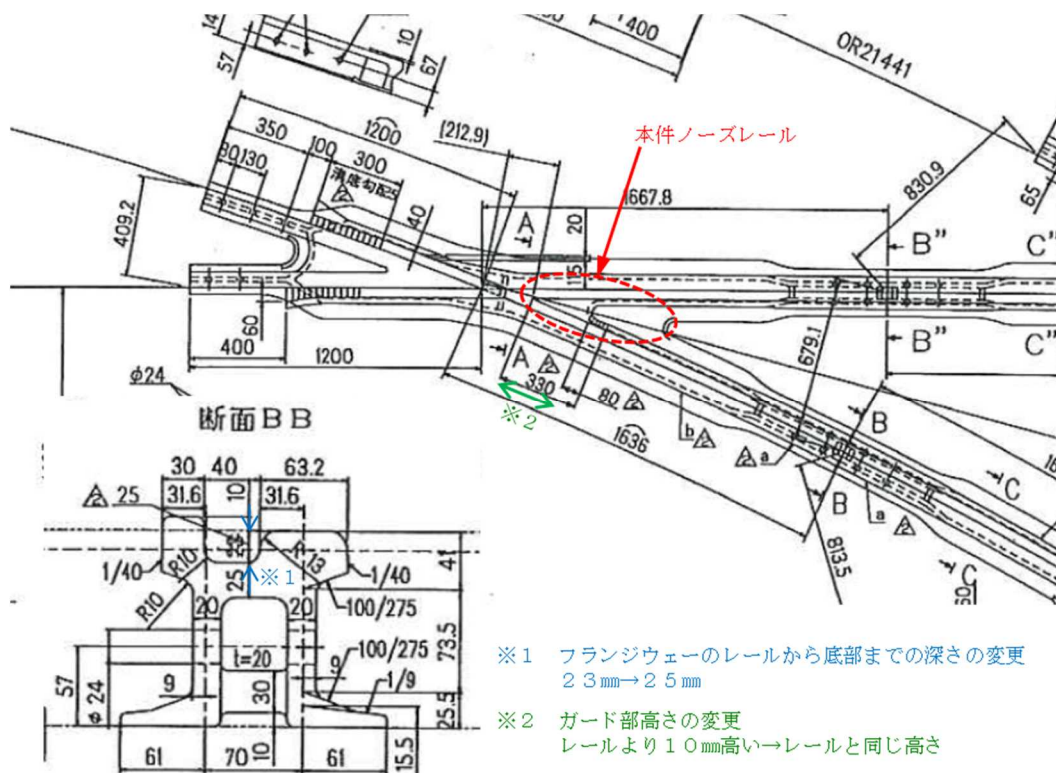
図2 本件ダイヤモンドクロッシングの設計変更

- ① フランジウェーのレールから底部までの深さの変更  
フランジウェーのレールから底部までの深さを、従来の2.3mmから2.5mmに変更した。
- ② ガード部の高さの変更  
本件ダイヤモンドクロッシング内で、車両進行方向において最初に先端部が向かい合う方向に進入する内軌（右側）のガード部であるノーズレール（以下「本件ノーズレール」という。）の高さを、従来はレールより10mm高かったものをレールと同じ高さに変更した。なお、本件ノーズレール先端から250～330mmの位置の範囲において、ガード部の高さは、レールと同じ高さから10mm高い位置まで徐々に高くなる形状となっている。

車輪が本件ノーズレール先端に接触することが、本件ノーズレールの変形や摩耗に影響していると判断し、ガード部である本件ノーズレール先端の高さを低くし、ノーズレール先端と接触する車輪の位置を、より車輪の後方にする（車輪とガード部が重なる弦を短くする）ことで、ガード部欠線部の仮想の導線と車輪の重なり量である接触量（以下「接触量」という。）（図3 参照）を軽減させる目的とのことであった。

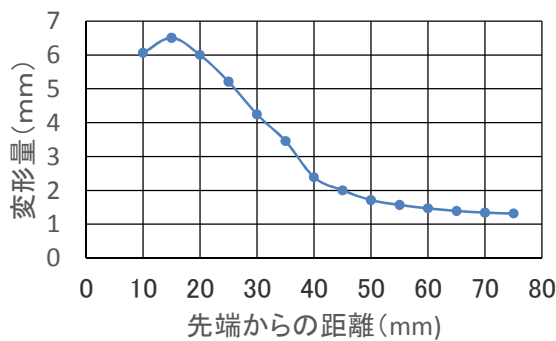
図4 本件ノーズレールの変形量

本件ノーズレール先端に見られた変形量（ここでは、ガード部上面から2mm下の位置におけるフランジウェー幅の拡大量とする。）は、先端部付近が大きく先端から離れるにつれ徐々に小さくなる傾向にあり、最大の変形量は、本件ノーズレール先端から15mmの位置において約6.5mmであった（図4 参照）。

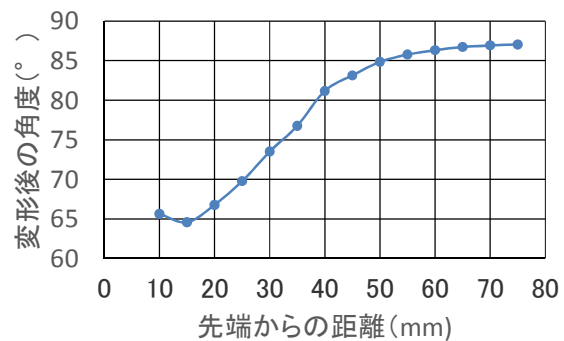
図5 本件ノーズレールの変形後の角度

また、本件ノーズレール先端から10mmの位置では、設計上の隅取り加工曲線の上部で断面が一定となる部分（フランジウェー底部から10mm上、ガード部上面から15mm下の位置）から折れ曲がるように変形していたことが確認できる。変形後の角度（ここでは、垂直の状態を90°とし、ガード部上面から2mm下から15mm下の位置における傾斜角度とする。）は、先端部付近が小さく先端から離れるにつれ徐々に大きくなる傾向にあり、本件ノーズレール先端から40mmの位置で約80°を超え、以降においては、ほぼ設計値である90°に近い値に漸近する傾向にあった。最小の変形後の角度は、本件ノーズレール先端から15mmの位置において約64.6°であった（図5 参照）。

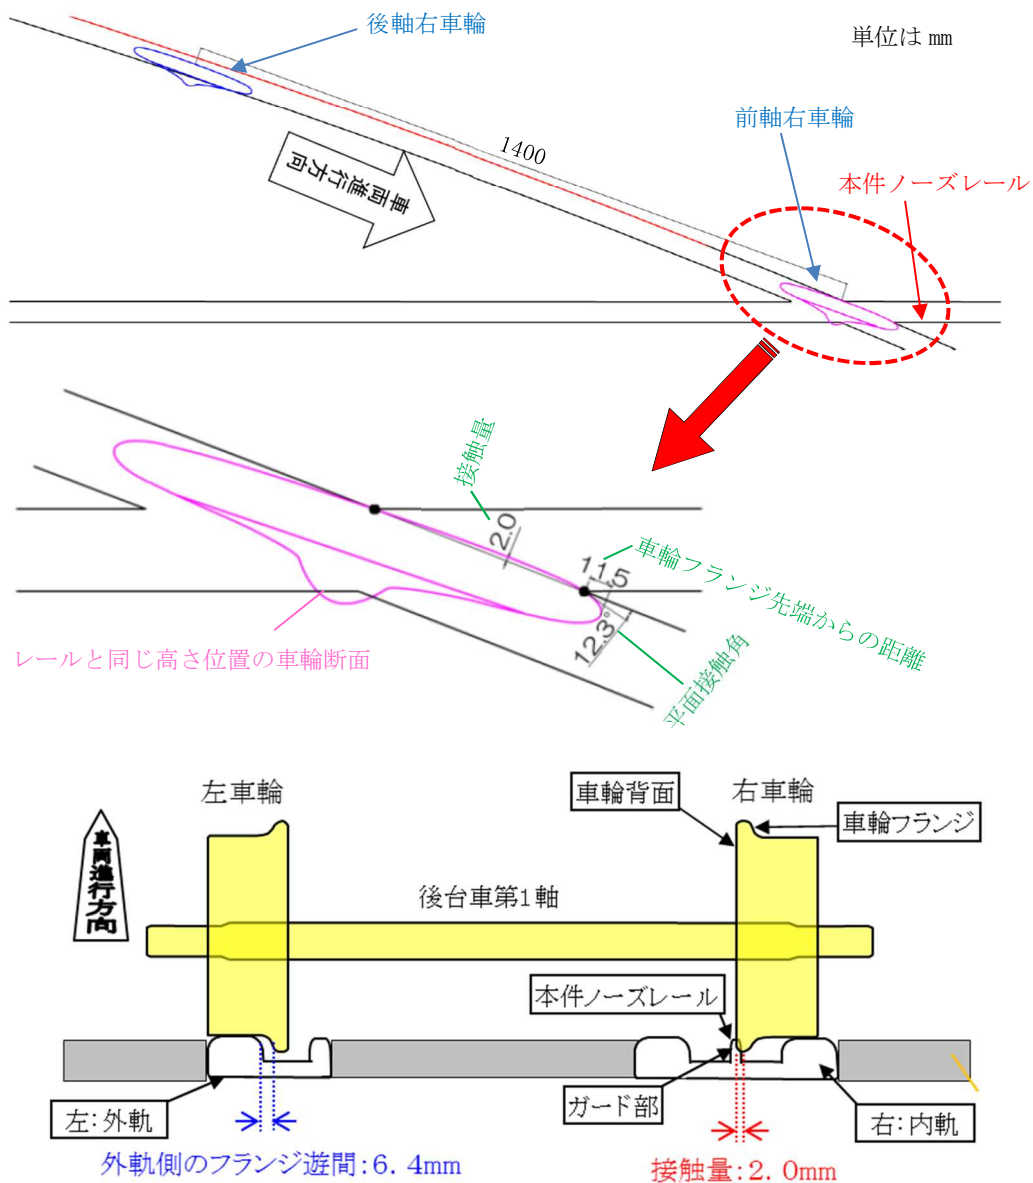
図9 本件ノーズレール先端と車輪の接触

前軸は車輪背面と本件ノーズレール先端が接触、後軸は車輪フランジとレールが接触する条件とした場合の、接触量は2.0mm、車輪フランジ先端からの距離は11.5mm、平面接触角は12.3°であった（図9 参照）。

また、このときの外軌側のフランジ遊間は、2.5.2(1)に記述した後台車第1軸の車輪内面間距離及び同軸左車輪のフランジ厚さ、付図7に示す本件ノーズレール先端部付近のバックゲージ、附属資料2の表1に示すアタック角、及び上記の車輪背面と本件ノーズレール先端の接触量から算出すると約6.4mmであった。

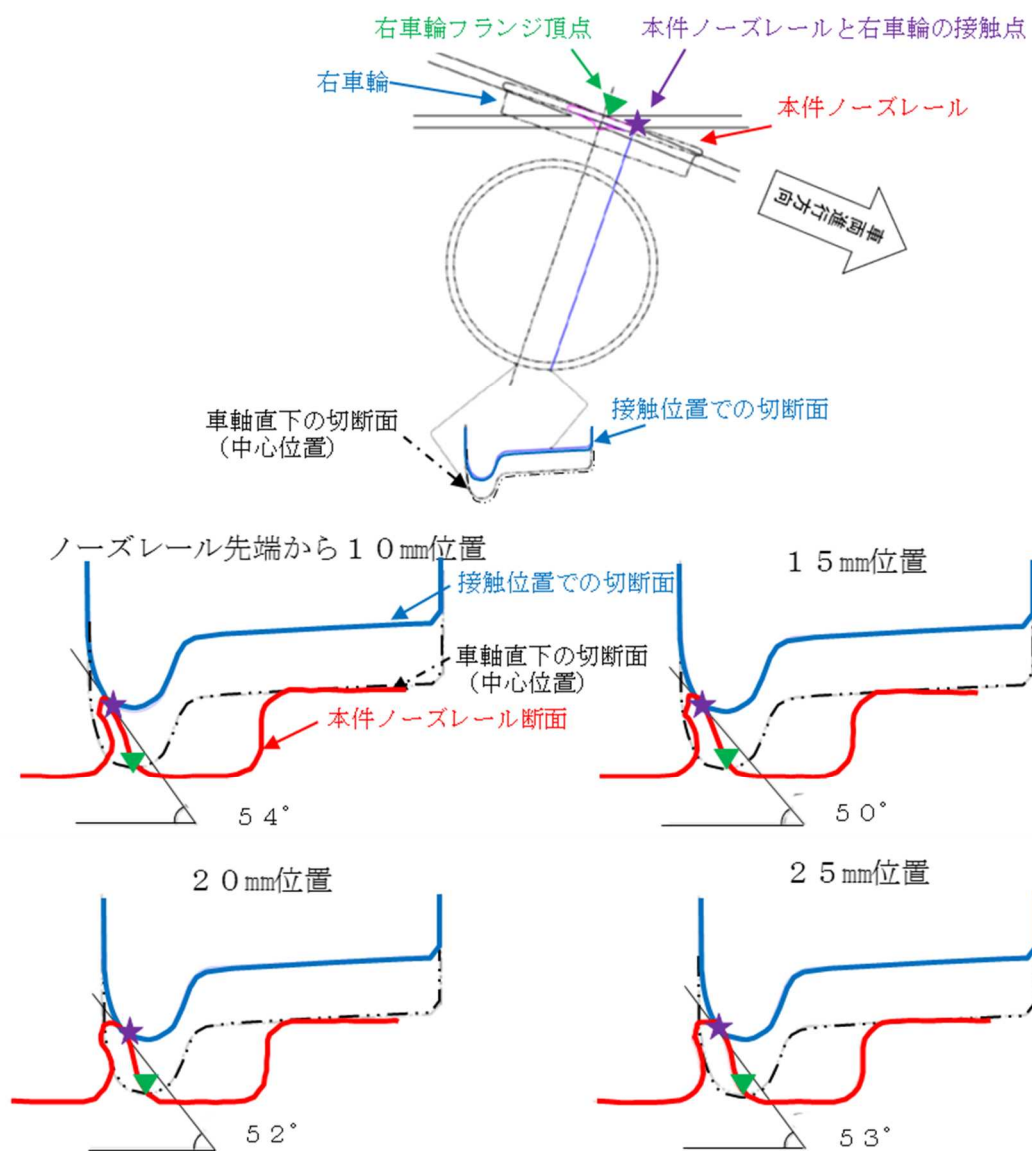
図10 本件ノーズレールと車輪の接触状況

2.13に記述した同社が実施した調査による分析から、3.6.2に示した接触条件において、実測した本件ノーズレールの先端から10mmから25mmまでの範囲における断面と車輪のフランジ背面とノーズレールの垂直方向断面の接触角（以下「接触角」という。）は、最小で本件ノーズレール先端から15mmの位置において約50°であった（図10 参照）。

ノーズレールと車輪の接触角は、フランジ角度が68°であることから考えても非常に小さく、脱線に影響した可能性があると考えられる。

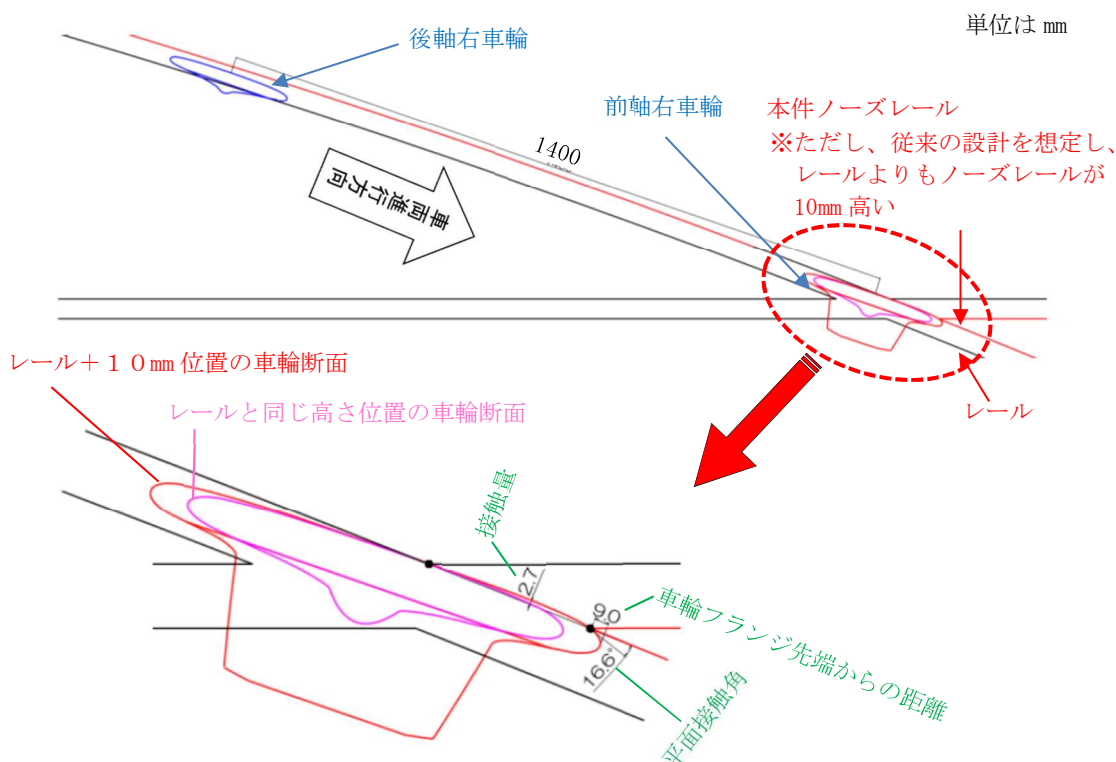
図11 従来の設計を想定した本件ノーズレール先端と車輪の接触

これにより、3.6.2に記述した本件ノーズレール先端と車輪の接触と比較して、従来の設計を想定した場合は接触量や平面接触角が大きく、2.4.2(3)に記述した設計変更の目的のとおり、本件ノーズレールの設計変更はノーズレール先端と車輪のフランジ背面の接触量をやや軽減することができていたと考えられる。

ただし、本件ノーズレールの設計変更は、3.6.5に後述するとおり、本件ノーズレール先端を变形しやすい状態とするとともに、ガード部であるノーズレールの高さが低くなることにより、一定の車輪上昇量に対して車輪背面から乗り上がり脱線しやすい状態となることから、本事故に影響した可能性があると考えられる。

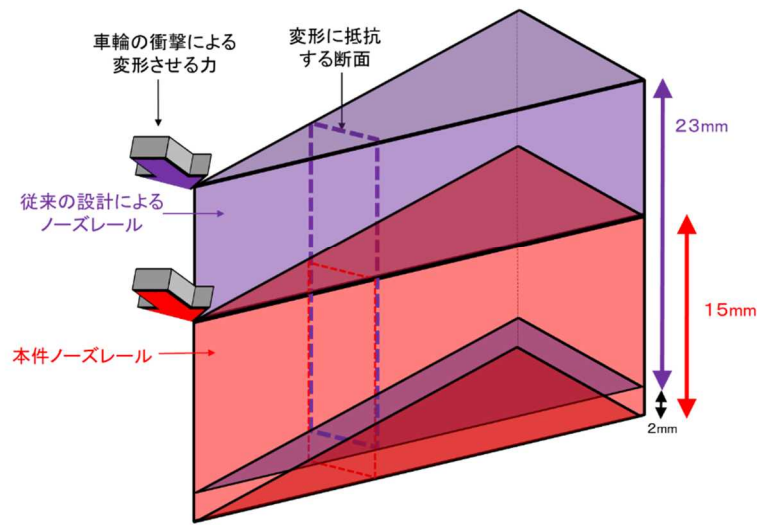
図 1 2 本件ノーズレール先端の変形の状態

については、今回設計変更した本件ノーズレールの高さが低くなっていたこと（ガード部であるノーズレール先端部の高さをレール面+10mmからレール面+0mmに、フランジウエーのレールから底部までの深さを23mmから25mmに変更したことにより、ノーズレール先端部の高さは8mm低くなった。）による以下の事象が原因となっていた可能性があると考えられる（図12 参照）。

- (1) ガード部上面位置で同等の変形量が発生した場合において、従来の設計と比較して本件ノーズレールでは、変形後の角度が小さいこと。
- (2) 本件ノーズレールでは変形後の角度が小さくなることにより、ノーズレールを上方向から押しつぶし曲げる力が大きくなること。
- (3) 本件ノーズレールではノーズレールの高さが低くなったことで、従来よりも横方向の変形に対抗する断面積が減少（変形が発生していた設計上の隅取り加工曲線の上部の断面で比較すると、従来設計で高さ23mm、今回の設計で高さ15mm、ノーズレールの幅は変更がないことから、断面積は約35%の減少となる。）し、結果、同等の力に対して変形が発生しやすい状態になっていた可能性があること。

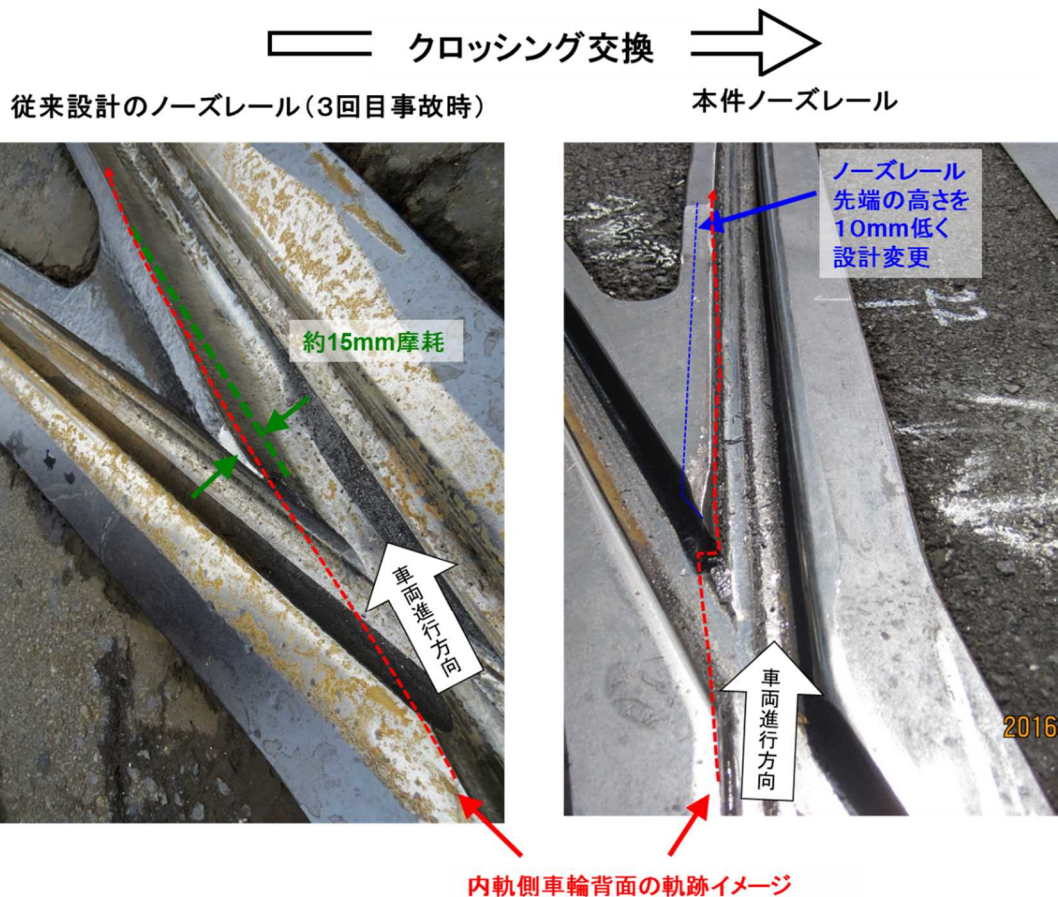
図 1 3 従来設計のノーズレールと本件ノーズレールの比較

なお、従来の設計によるノーズレールでは、上記の理由により車輪とノーズレール先端の衝撃は繰り返しあったが、脱線に至る大きな変形が発生する前に車輪との接触箇所が若干の変形と摩耗によりフランジの衝撃が弱まる方向に変化し、車輪とノーズレール先端の形状がいわゆるなじんだ状態になっていた可能性があると考えられ、その後、長期間にわたり繰り返し車輪背面とノーズレール先端が接触することにより、大きく摩耗したものと考えられる（図 1 3 参照）。

これらにより、本件ノーズレール先端の変形に関しては、設計変更によりノーズレールの高さを低くしたことが影響している可能性があると考えられる。

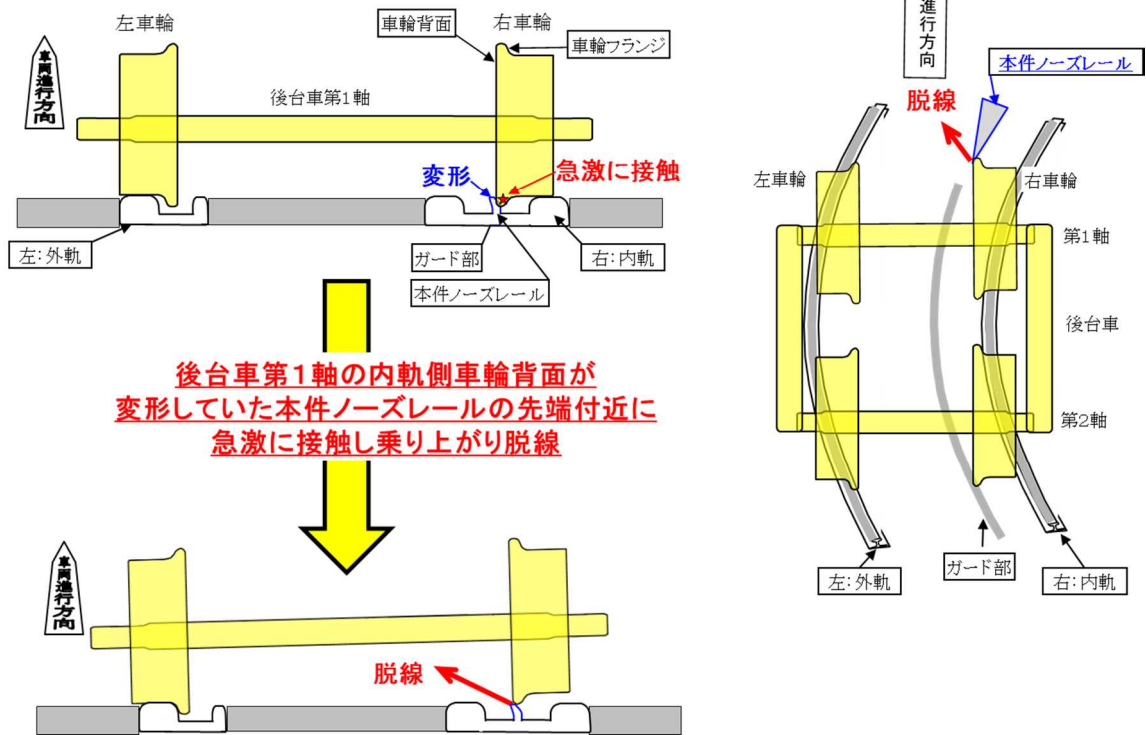
図14 本件電車の後台車第1軸の脱線のイメージ

なお、後台車第1軸左（外軌側）車輪が左に乗り上がり脱線したことについては、同軸右（内軌側）車輪のフランジ先端部がレール頭頂面上に乗ることで、同軸左（外軌側）の車輪とレールの接触角が減少、アタック角が増加、後台車が後軸左右と前軸右車輪の3点支持に近い状態となり前軸左車輪の輪重が小さくなる、などの原因により発生した可能性があると考えられる。

後台車第1軸の内軌側車輪背面が  
変形していた本件ノーズレールの先端付近に  
急激に接触し乗り上がり脱線

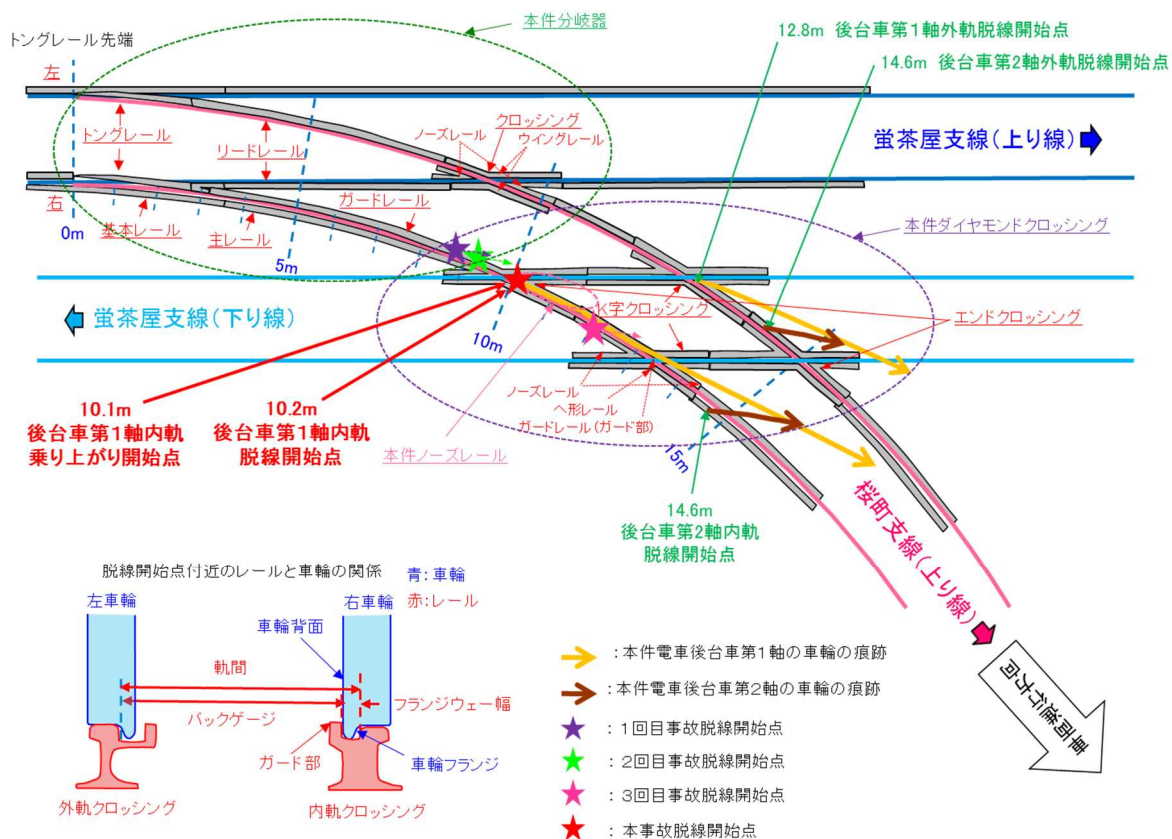
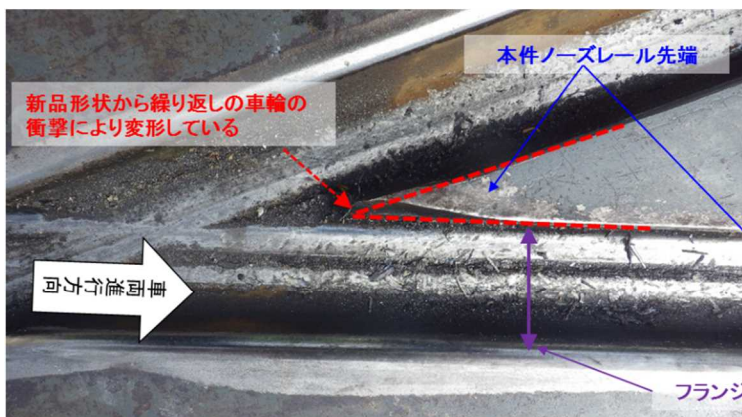
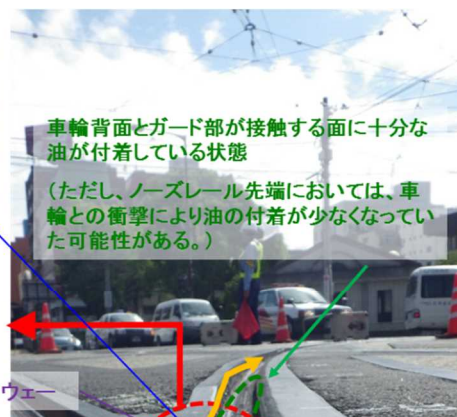
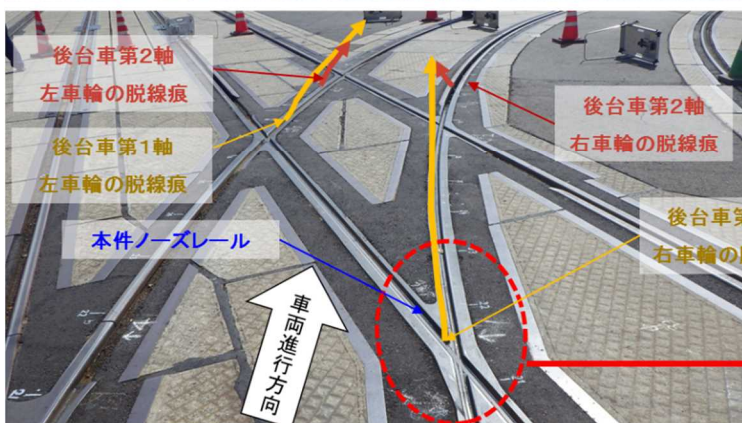
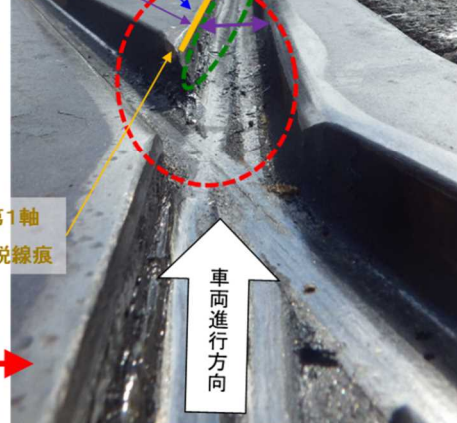
# 付図4 事故現場の脱線の痕跡

- (1) 本事故発生後、本件電車は前部を進行方向の右に向けて停止し、後台車全2軸が左に脱線していた。脱線していない前台車については、第1軸の右車輪が本件分岐器のトングレール先端から約22.4m離れた地点、脱線した後台車については、第1軸の右車輪が同約17.4m離れた地点で停止していた。
- (2) 10.1m地点付近の本件ノーズレール先端付近に右車輪背面が強く接触し乗り上がり始めたと考えられる痕跡が見られた。（以下、この地点を「乗り上がり開始点」という。）
- (3) 乗り上がり開始点以降、12.8m地点付近まで、右（内軌側）ガード部の右

側側面の上部に、車輪フランジ頂点が接触しながら走行したと考えられる痕跡が見られ、対する左レール（外軌）には、レール踏面に走行した痕跡が見られた。なお、(8)に後述する車輪の脱線痕から、乗り上がり開始点から約0.1m走行した10.2m地点付近（脱線開始点）で右車輪のフランジがガード部に乗り上がった状態になった可能性が考えられる。

- (4) 12.8m地点付近の右（内軌側）K字クロッシングのガード部に、右車輪フランジが左に外れた痕跡が見られ、以降、軌道ブロック等の上に停止位置に向かって、後台車第1軸の右車輪が走行した痕跡が連続的に存在していた。
  - (5) 12.8m地点付近の左（外軌側）K字クロッシングのノーズレールに、左車輪フランジが左に乗り上がる痕跡が見られ、以降軌道ブロック等の上に停止位置に向かって、後台車第1軸の左車輪が走行した痕跡が続いていた。
  - (6) 14.6m地点付近の右（内軌側）ガード部に右車輪のフランジ背面が左に乗り上がる痕跡が見られ、さらに、軌道ブロック等の上に停止位置に向かって、後台車第2軸の右車輪が走行した痕跡が続いていた。
  - (7) 14.6m地点付近の左（外軌側）エンドクロッシングのウイングレールに左車輪フランジが左に乗り上がる痕跡が見られ、さらに、軌道ブロック等の上に停止位置に向かって、後台車第2軸の左車輪が走行した痕跡が連続的に存在していた。
  - (8) 本件電車後台車の全車輪のフランジ頂点付近には、脱線後に軌道ブロック等の上を走行したことによると考えられる痕跡があった。また、後台車第1軸右車輪背面及び後台車第1軸左車輪のフランジの表側には、ガード部及びレールに乗り上がったことによると考えられる痕跡があった。なお、後台車第1軸右車輪背面については、車両進行方向に約100mmの延長でレールに乗り上がる痕跡があった。
  - (9) 同社から提供された本事故発生時の監視カメラ動画による、第二停止線を出発してから脱線及び停止をするまでの本件電車の状況は、上記の脱線の痕跡とほぼ同じ挙動であった。
- (付図3 事故現場の略図、付図4 事故現場の脱線の痕跡、付図5 車輪の脱線の痕跡、写真2 本件電車の脱線の状況 参照)

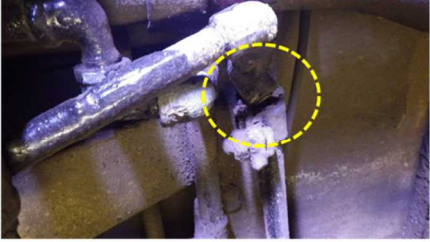
① ドアブレーキ排気弁配管の折損

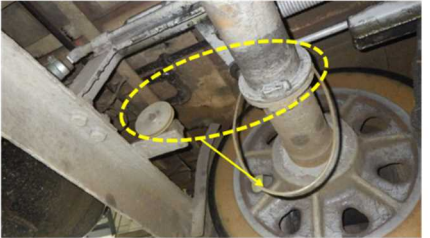
③ 第2軸速度発電機ベルトのはずれ

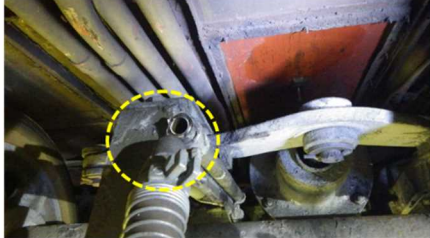
④ ブレーキ配管の折損
