# 鉄 道 事 故 調 査 報 告 書

II 西日本旅客鉄道株式会社 山陽線 四辻駅～新山口駅間  
踏切障害事故

# 鉄道事故調査報告書

事故種類：踏切障害事故

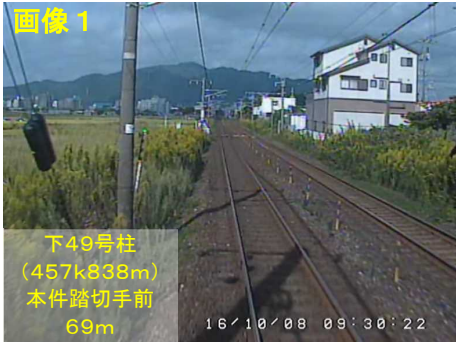
<p>画像1</p> </div> <div style="text-align: center;">

また、本件列車の運転台には映像音声記録装置が搭載されていた。映像記録によれば、軽トラックは、9時30分22秒ごろ(画像1)に軽トラックのキャビンが見え始めて本件踏切内へ進入し、9時30分24秒ごろ(画像2)に本件踏切内で停止していた。

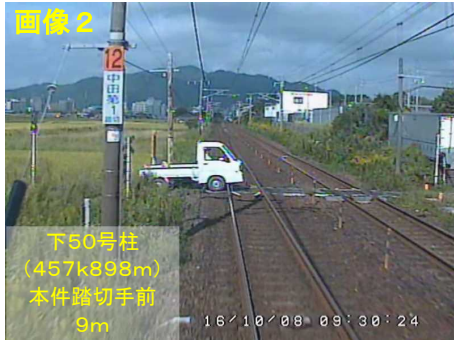
<p>画像2</p> </div> </div> <p>また、音の記録には、上記画像1の9時30分22秒ごろに本件列車のブレーキハンドルが操作される音、その後9時30分23秒ごろに気笛の音、上記画像2の後の9時30分25秒ごろに大きな衝撃音、さらにその後、9時30分29秒ごろに防護無線の発報音が残されていた。</p> <p>※ 時刻は、本件列車に搭載されている映像音声記録装置にGPS情報を取り込んでいる。</p>

2.1(2)に記述したように、指導運転士の口述によれば、気笛吹鳴後に軽トラックは本件踏切の中で止まり、軽トラック運転者は本件列車の方に顔を向けたこと、2.1(3)に記述したように、映像音声記録装置には、気笛を吹鳴した音の記録及びその直後に軽トラックが本件踏切内で停止している映像記録が残っていたことから、軽トラック運転者は、気笛が聞こえたために本件踏切内で軽トラックを停止して気笛音が聞こえた方向を確認して、本件列車が本件踏切に接近していることを認識した可能性が考えられる。

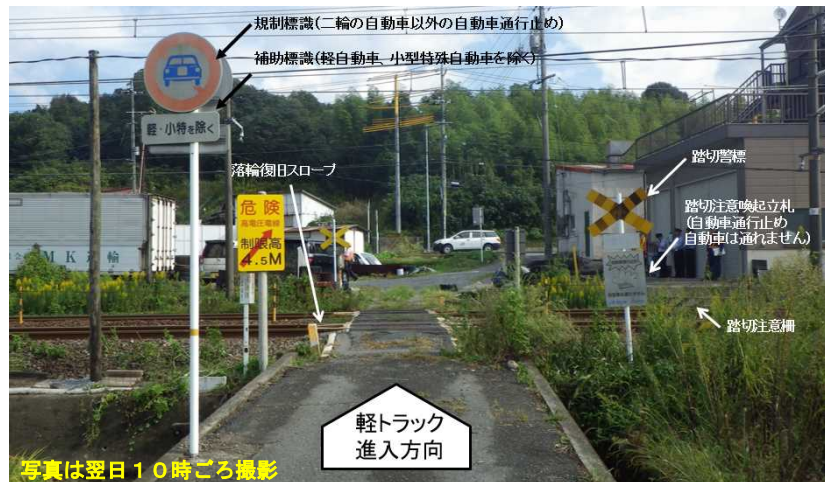
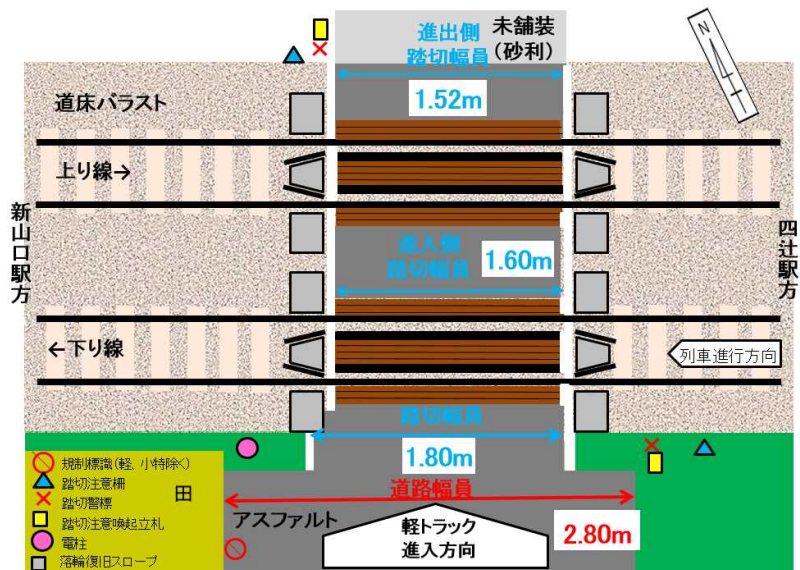
図1 本件踏切周辺の標識及び踏切警標などの配置

入した側に停止線は引かれていなかった。規制標識（二輪の自動車以外の自動車通行止め）及び補助標識（軽自動車、小型特殊自動車を除く）は本件踏切の進入した側の手前に設置されており、更にはその手前には「この先100m、二輪の自動車以外の自動車通行止め（軽自動車、小型特殊自動車を除く）」と記した指示標識が設置されていた。

本件踏切周辺の標識や踏切警標などの状況及び配置を、以下に写真及び図1で示す。

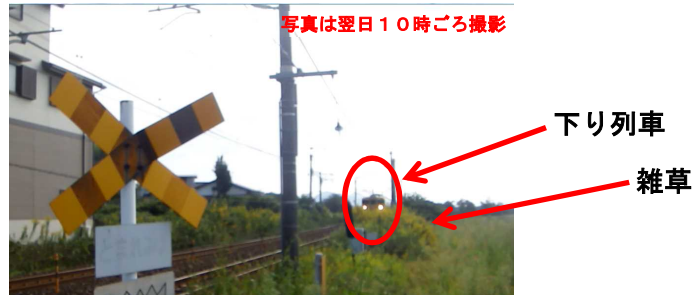
本件踏切の左側の踏切注意柵から線路に平行な線を踏切停止線と仮定し、その停止線に軽トラックが停止した場合の運転席から軽トラック運転者の目の位置を想定して確認したところ、本件踏切の四辻駅方の左側沿線に黄色の花を付けた雑草（セイタカアワダチソウ）が繁茂していたことにより、下り列車が本件踏切へ接近した際にほとんど見えず、前部標識灯が点灯した状態でも、下り列車の存在は本件踏切から約70m付近まで接近しないと分からない状態であった。

2.3(3)に記述したように、本件踏切付近の線形は直線であり、2.3(6)②に記述したように、通行者側からの列車見通し状況を調査した結果、本件踏切からの見通しを遮るものはなかった。しかしながら、本件踏切の四辻駅方の左側沿線には背の高い雑草が繁茂していたことから、本件踏切に接近する下り列車は雑草に隠れていた可能性が考えられる。また、雑草の花の色は黄色であったこと、及び2.3(4)に記述したように、本件列車の車体色は黄色であったことから、本件列車が雑草に紛れた可能性が考えられる。これらのことから、軽トラックが本件踏切へ進入するに際し、軽トラック運転者が本件列車の接近を視覚で認識することは困難であった可能性が考えられる。

- ① 列車運転士及び通行者の視界を確保する目的で、本件踏切周囲の除草を実施（平成28年10月9日～10日）。
- ② 本事故を踏まえて、本件踏切への軽自動車を進入禁止にすることを関係者で協議（平成28年10月31日）。
- ③ 除草後に雑草が生えてこないようにする目的で、防草シートを設置（平成28年11月2日）。
- ④ 通行者へ列車接近を知らせる目的で、気笛吹鳴標識を本件踏切の周囲に建植することを検討するために、気笛吹鳴影響試験を本件踏切で同社を含めた関係者により実施（平成28年12月12日）。
- ⑤ ④の試験に引き続き、気笛吹鳴標識を建植するための協議を関係者で行うため、気笛吹鳴試験を平成29年3月に実施する予定。

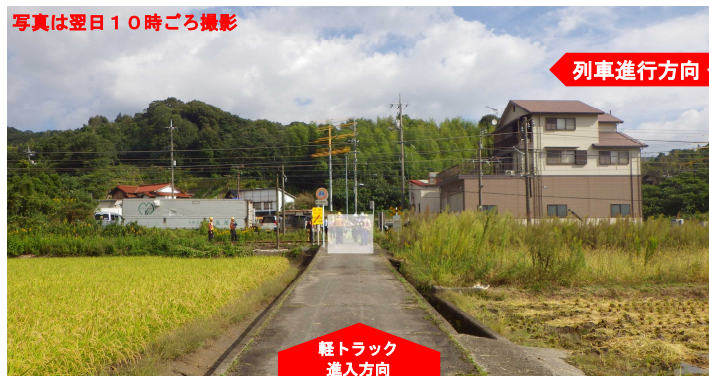
軽トラックが進入した側の道路から見通しを確認すると、直線で見通しの支障となるものはなく、本件踏切の約50m手前の位置において本件踏切を認識できる状況であった。

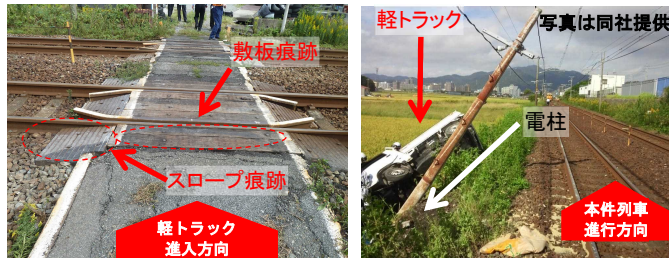
左下側の写真に示すように、本件踏切の敷板から落輪復旧スロープにかけて帯状の黒い痕跡があった。また、右下側の写真に示すように、本件列車進行方向と軽トラック進入方向の左側に建っていた電柱が基礎から抜けていた。

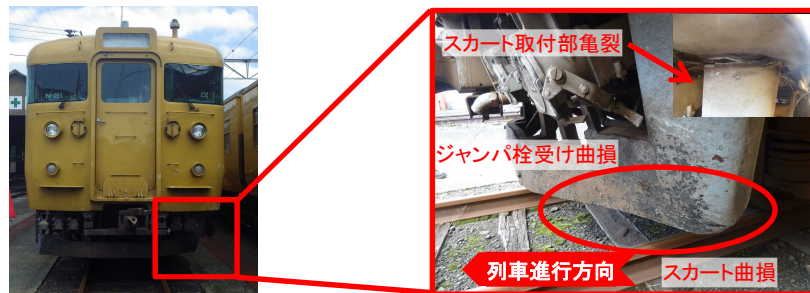
本件列車の先頭車両前面左側及び左側側面の車体及び床下配管に接触痕があり、ブレーキ配管が折損していた。また、前面左側のジャンパ栓受け及びスカートは後方へ曲損し、前面左側のスカート取付部に亀裂が入っていた。

2.4(2)に記述したように、本件列車の損傷状況を調査した結果、先頭車両前面左側に接触痕があること、及び前面左側のジャンパ栓受けなどに損傷が見られること、2.4(3)に記述したように、軽トラックの損傷状況を調査した結果、車体右側面前部が大破していたことから、本件列車の先頭車両前面左側と軽トラックの右側面前部が衝突したと推定される。

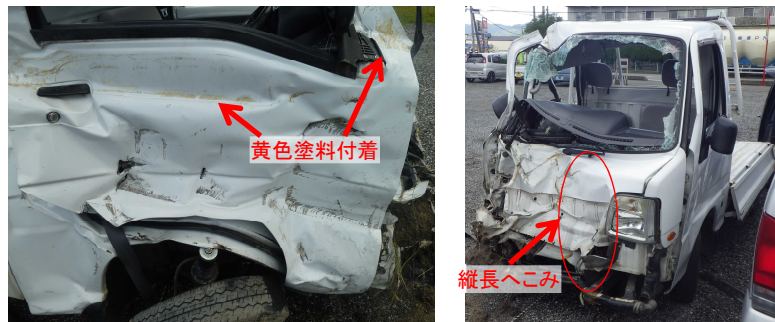
車体右側面前部が大破して黄色塗料が付着していた。前輪右側の取付部が曲損し、後輪右側が破損していた。キャビンはフロントガラスが割損しており、前面中央部が縦長にへこんだ状態であった。

また、軽トラックの運転席側の窓は開いている状態であった。

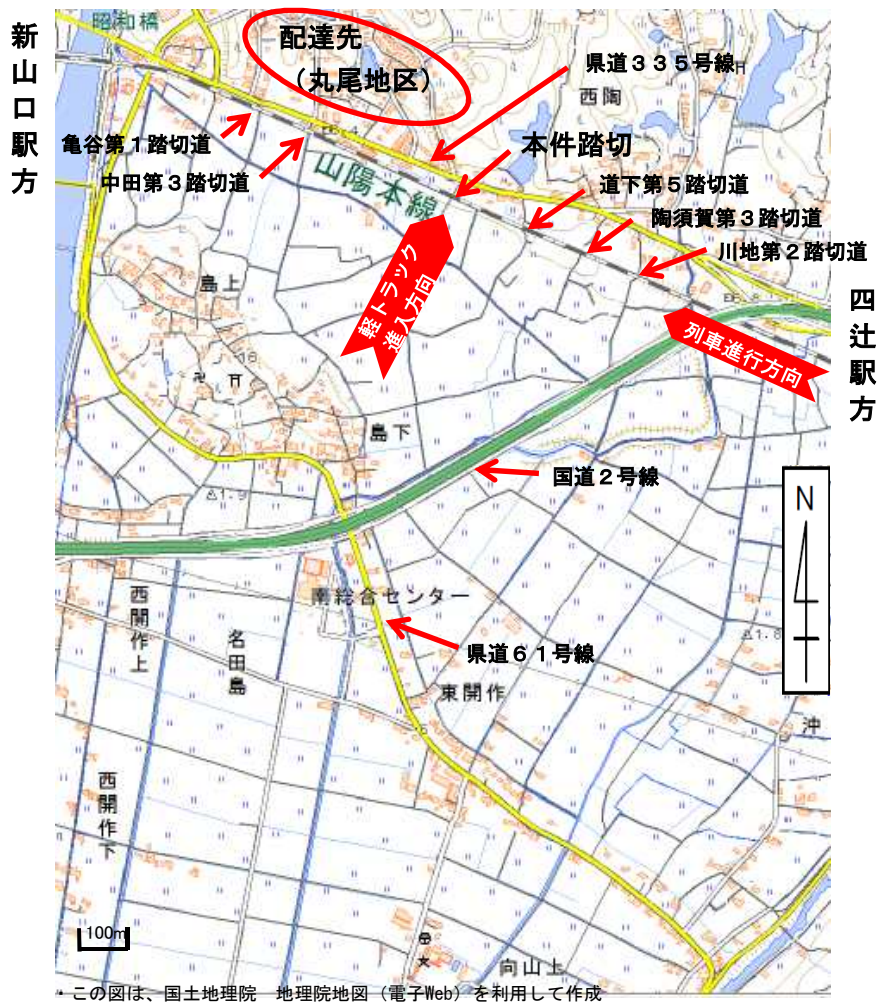
図2 本件踏切及び周辺の踏切、配達先及び道路

中田第3踏切道（第1種、458k267m）、道下第5踏切道（第4種、457k725m）、陶須賀第3踏切道（第4種、457k445m）、川地第2踏切道（第1種、457k314m）においては、踏切道実態調査表における交通規制と規制標識の規制内容は同一である。

一方、亀谷第1踏切道（第1種、458k390m）においては、踏切道実態調査表における交通規制はB1規制であったが、規制標識上は小型特殊自動車も通行止めになっている。

2.7(2)に記述したように、勤務先社員の口述によれば、勤務先社員は軽トラック運転者へ配達先（丸尾地区）への配達業務を指示し、軽トラック運転者は軽トラックで本件踏切の南方約1.5kmにある勤務先から配達先へ向かったこと、2.7(3)の図2によると、配達先は山陽線の北側にあること、また、本件踏切周辺の踏切に関する情報によれば、軽トラックが通行可能な踏切は、本件踏切、中田第3踏切道及び川地第2踏切道であり、配達先には本件踏切と中田第3踏切道より川地第2踏切道の方が遠いことから、軽トラック運転者は本件踏切か中田第3踏切道を通る経路で配達先へ向かうと考えられる。しかしながら、なぜ軽トラック運転者が中田第3踏切道を通る経路を選択しなかったかについては、軽トラック運転者が死亡していることから、詳細を明らかにすることはできなかった。

2.7(3)に記述した本件踏切周辺の踏切に関する情報によると、軽トラックが通行可能な本件踏切周辺の第1種踏切道は、本件踏切の新山口駅方に中田第3踏切道があり、四辻駅方に川地第2踏切道があること、2.7(3)の図2によると、本件踏切の周囲には、第1種踏切道への迂回路となり得る農道や県道335号線が存在していること、2.3(1)に記述した本件踏切の概要によると、三輪以上の自動車の道路交通量は0台であることから、本事故を踏まえて、道路交通量の少ない本件踏切を廃止すべきであるが、それが困難な場合は、踏切保安設備を本件踏切に設置して踏切通行者に対して列車の接近を確実に認識させることが必要と考えられる。
