# 鉄道事故調査報告書

I 東日本旅客鉄道株式会社 山田線 平津戸駅～松草駅間  
列車脱線事故

I 東日本旅客鉄道株式会社 山田線  
平津戸駅～松草駅間  
列車脱線事故

発生日時：平成27年12月11日 19時30分ごろ

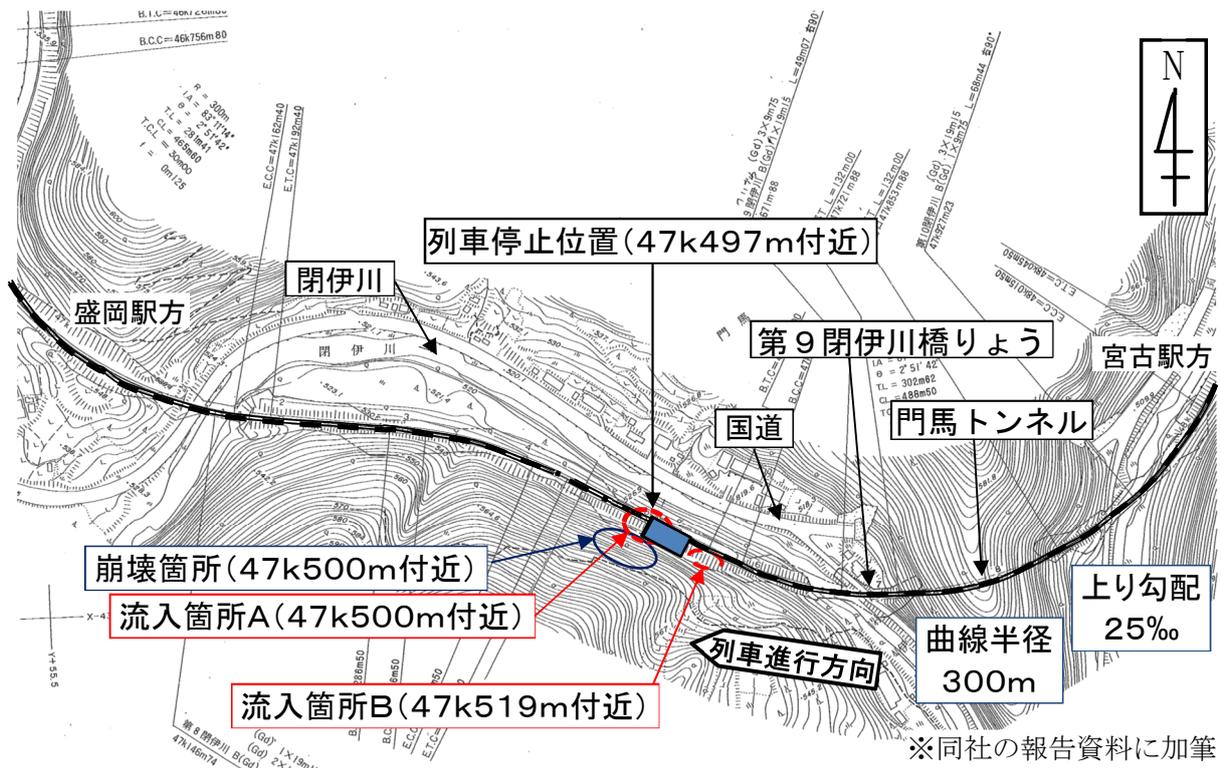
付図3 事故現場周辺略図

本件列車は、その先頭が47k497m付近に停止し、車両は右方向を向き、全4軸が脱線していた。前台車全2軸は右側に脱線し、後台車第1軸の右車輪はフランジ先端がレール頭頂面に乗り上がっている状況であった。また、後台車第2軸の右車輪は軌間内に落ち、さらに、後台車の左車輪はレールの上方に離れている状態で停止していた。なお、本件列車の最後部は右側に約 $30^{\circ}$ 傾いていた。

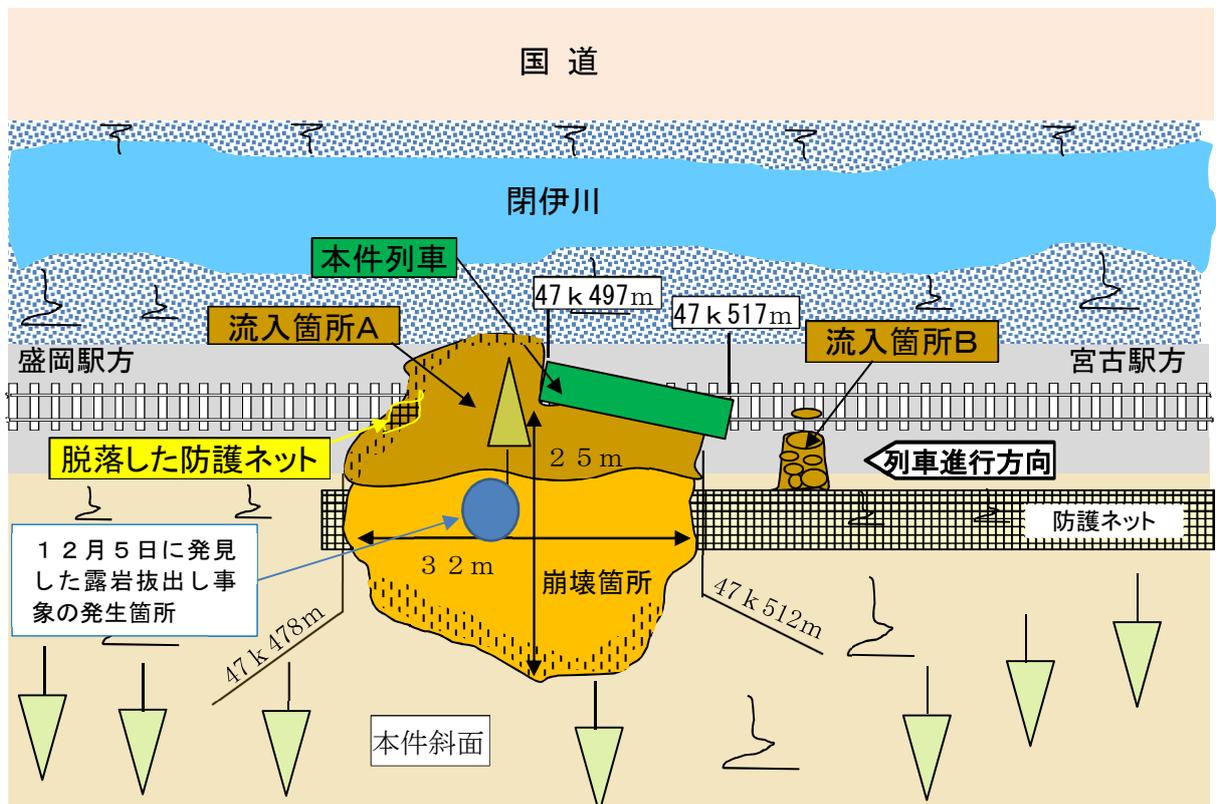
付図4 事故現場拡大略図 (平面図)

本件斜面には、長さ約25m、幅約32m、深さ約1m(推定される崩壊土量約 $700\text{m}^3$ )の崩壊した箇所(以下「崩壊箇所」という。)があり、そ

こから土砂等が斜面下方に向かって崩れた痕跡があった。47k512mから47k478m付近の範囲にわたって崩壊した土砂等が線路内に流入した箇所（以下「流入箇所A」という。）があり、レール頭頂面から約2m堆積し、その上部には本件斜面に生えていたと思われる樹木がやや傾いた状態で、枝木は横倒しになっていた。また、本件斜面には2.3.2(3)に後述する落石防護網が設置してあったが、これも線路上に崩落していた。崩壊し線路内に流入した土砂等の一部は、湿潤状態で直径300mm程度の岩塊も複数あった。

さらに、47k519m付近にも、岩塊や土砂が左レールのそばや軌道内に流入した箇所（以下「流入箇所B」という。）があった。

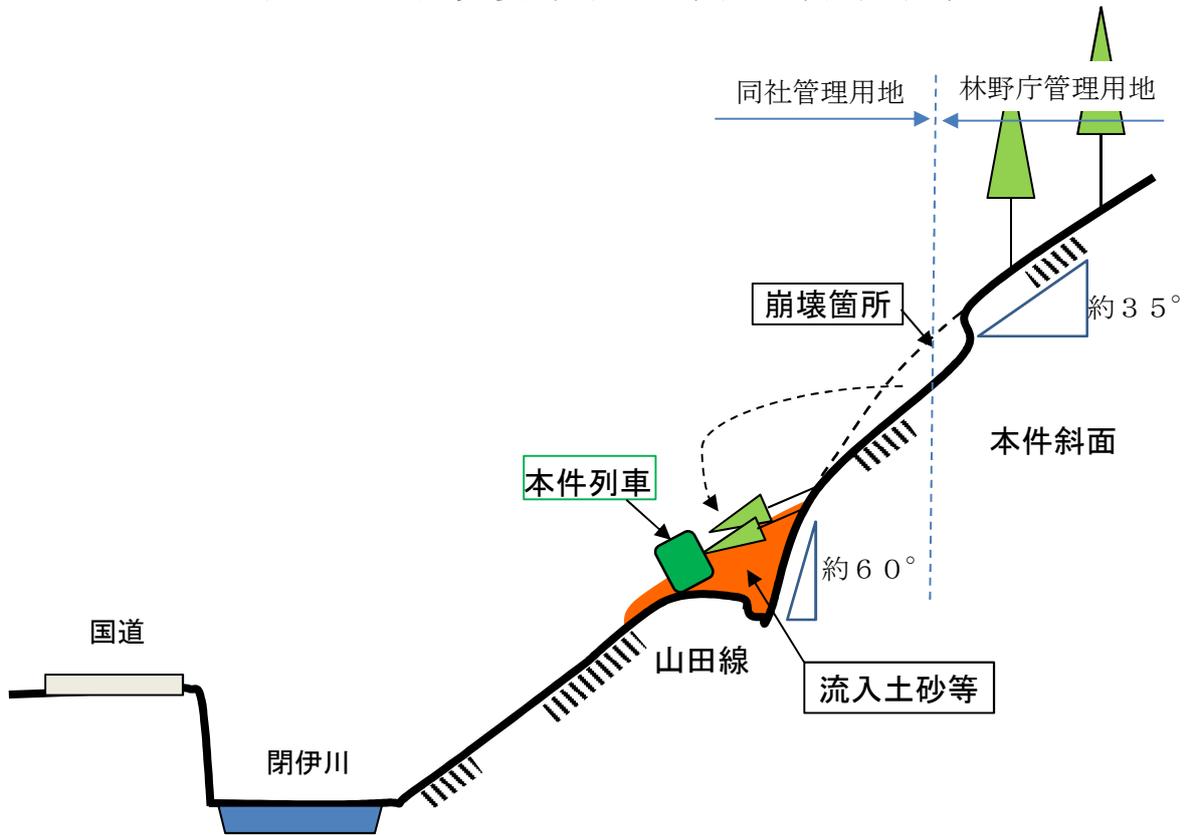
付図5 事故現場拡大略図（断面図）

事故現場周辺の地形は、山地に囲まれ西から東に流下する閉伊川とほぼ並行して、その南側にある斜面の下腹部付近に山田線の線路が敷設されている。事故現場の左にある斜面（以下「本件斜面」という。）は北向きに位置し、勾配は線路付近の切土部で約 $60^{\circ}$ 、その上部で約 $35^{\circ}$ となっている。本件斜面の植生は雑木林が分布しているが、線路付近は2.3.2(3)に後述する落石防護網を設置しているため、背丈の低い草木が生い茂っている。なお、同社によると、本件斜面は切土をしてから約80年が経過しているとのことである。

- (1) 2.3.1(1)に記述したように、本件斜面の勾配は線路付近の切土部で約60°、その上部で約35°と急な斜面であること、
- (2) 2.9.3(1)に記述したように、ボーリング調査の結果から、地表面から深さ10m程度までが粘板岩の強風化部で、斜面表層部が不安定化していた可能性があること、

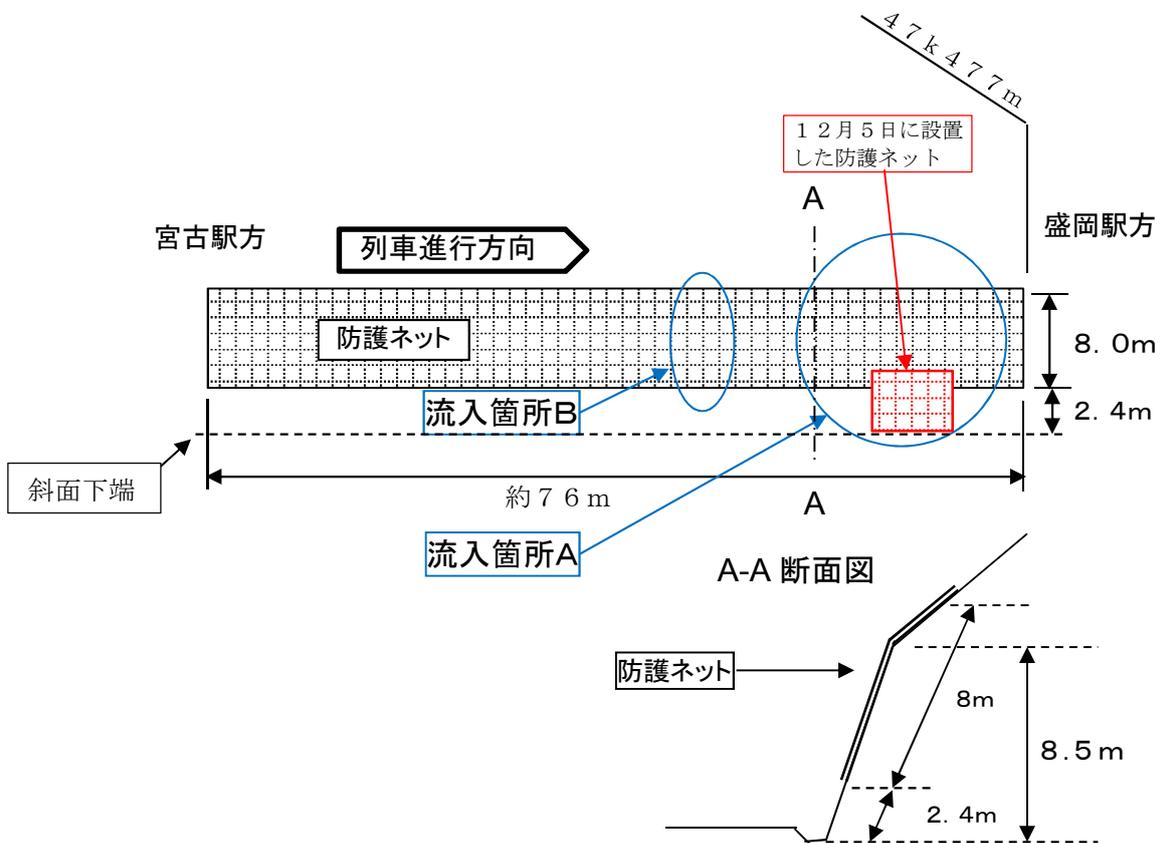
付図6 防護ネットの設置状況

本件斜面には落石の発生源対策として落石防護網（高さ約8m、延長約76m、以下「防護ネット」という。）が設置されていた。なお、同社によれば、この防護ネットは昭和57年ごろに施工されたとのことである。また、崩壊箇所付近には落石や斜面の崩壊を検知するためのセンサー等の機器は設置されていない。

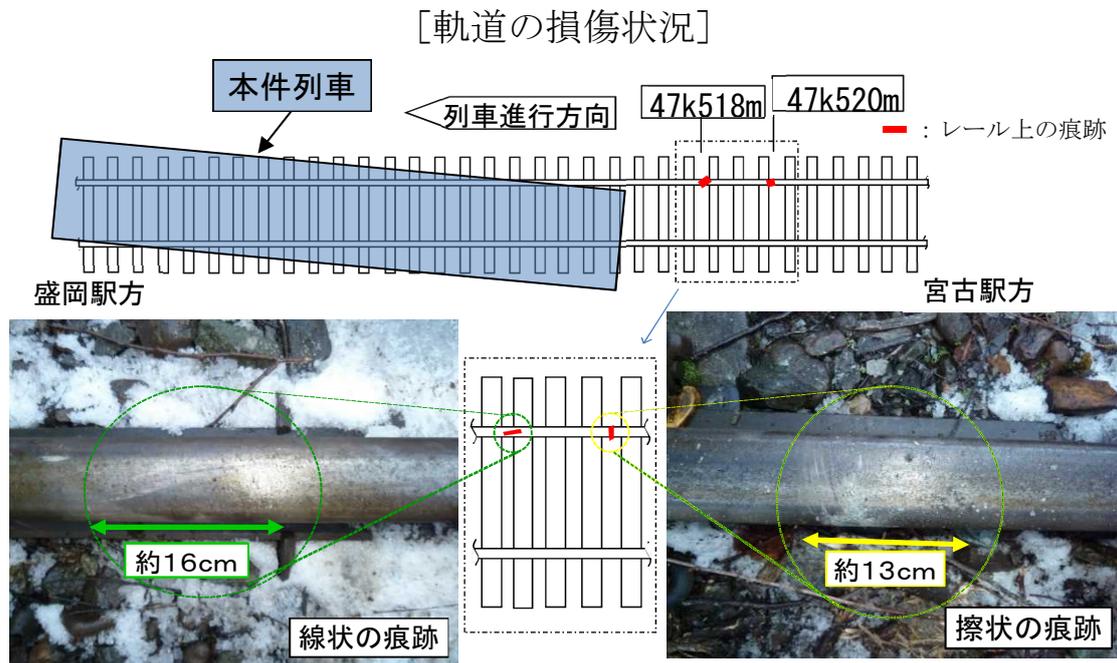
# 付図7 鉄道施設の損傷及び痕跡の状況

2.3.1(4)に記述したように、崩壊箇所から線路に土砂等が流入しているほかには、47k520m付近の右レール上に衝撃によるものとみられる2箇所の痕跡を確認した。なお、明らかな脱線痕は確認できなかった。

なお、2.4.1で記述した47k520m付近における右レール上の2箇所の衝撃痕のようなものは、石や車両床下機器等との接触によるものである可能性が考えられるが、明らかにすることはできなかった。

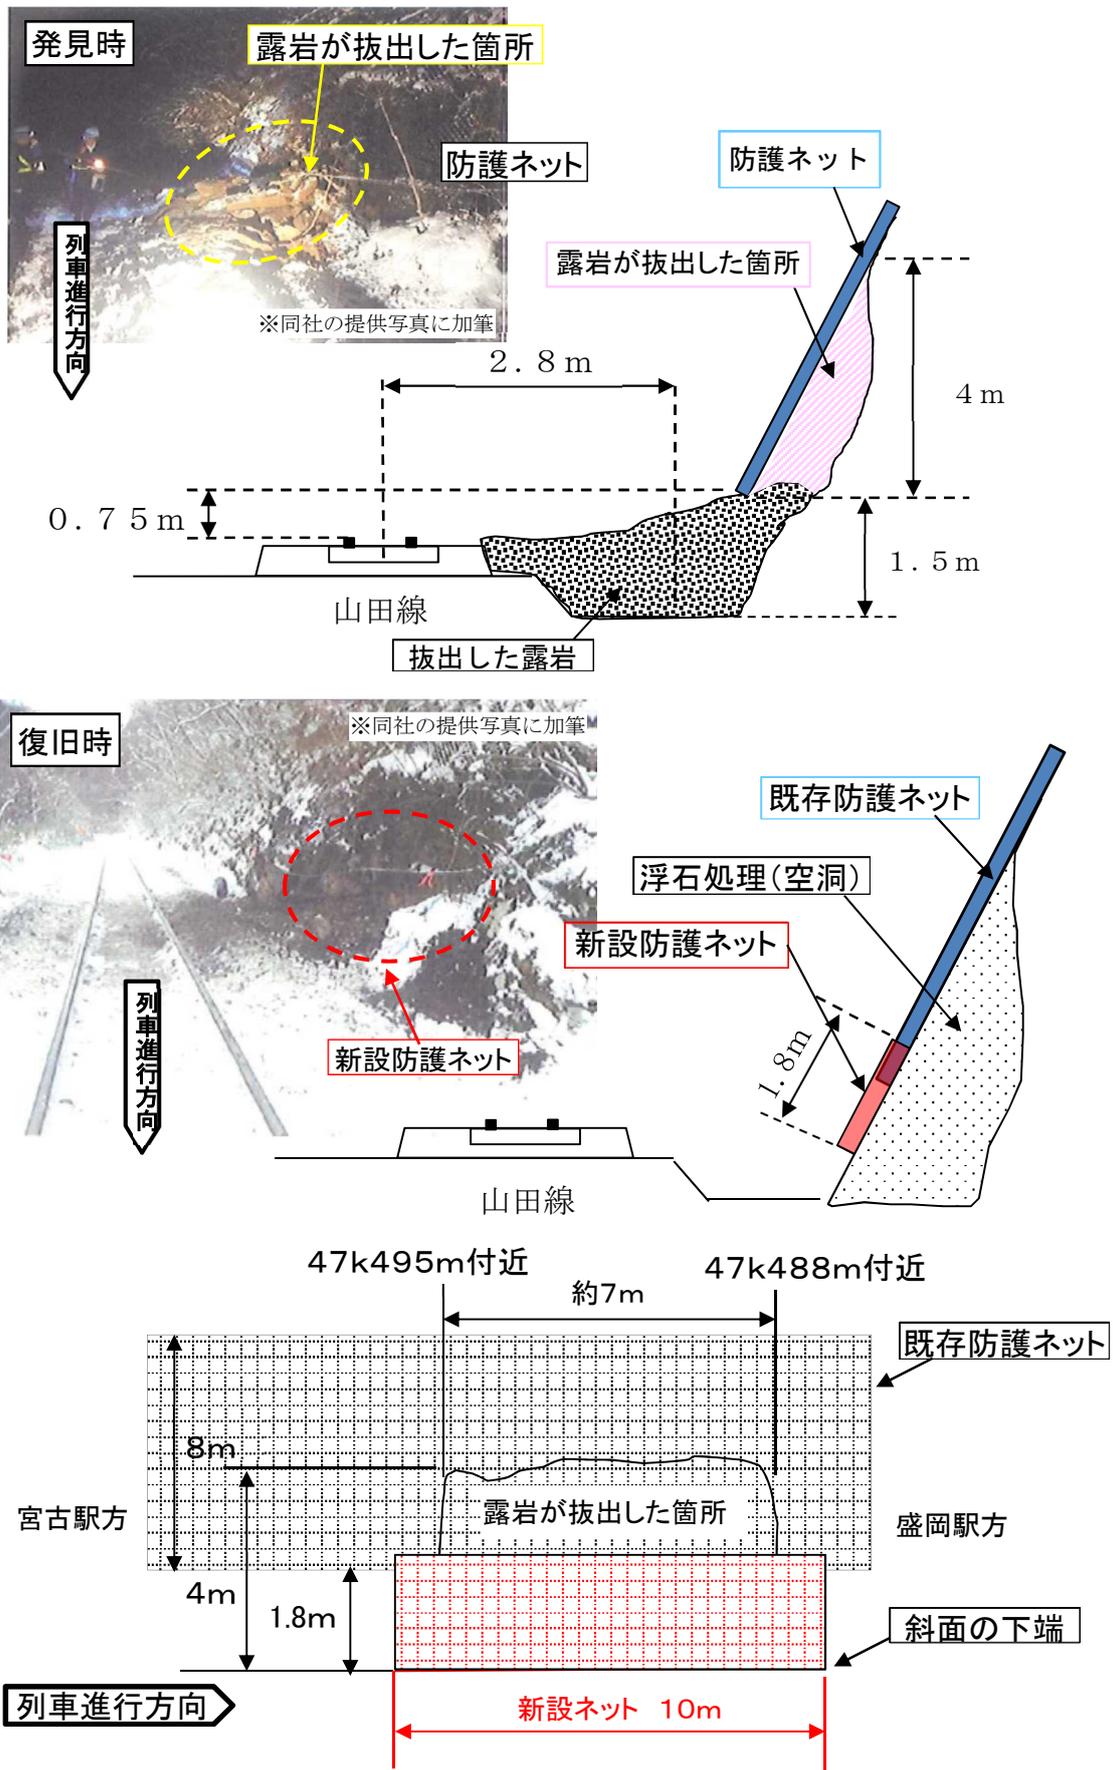
付図8 露岩拔出し事象及び復旧の状況

- (1) 平成27年12月5日00時55分ごろ、事故現場付近で除雪作業をしていた作業員が、延長約7m（47k488m付近から47k495m付近）にわたり、防護ネットの下から露岩が拔出し、左レール付近まで到達しているのを発見した。
- (2) 同社の社員は、露岩が拔出した箇所の上部を調査し、樹木の傾斜や岩の切離状況に大きな変化がないことを確認した。
- (3) 線路上の石等の撤去及び防護ネット内の浮き石の除去を行い、さらに、防護ネットの下部に追加の防護ネット（高さ1.8m、幅10.0m）を設置した。

3.4.2に記述したように、斜面表層部が不安定化していた可能性があると考えられること、及び3.4.1に記述したように、降雪などの影響があった可能性が考えられることから、今回発生した斜面崩壊とほぼ同様の状況により露岩拔出し事象が発生した可能性が考えられ、今回の斜面崩壊の予兆現象であった可能性も考えられる。

また、露岩抜き事象が今回発生した斜面崩壊の予兆現象であった可能性があるため、切土露岩の一部抜きが確認された箇所では、その後に大規模な斜面崩壊が発生するおそれがあることから、警備・巡回等を行うなど発生箇所周辺に注意を払うことが望ましい。

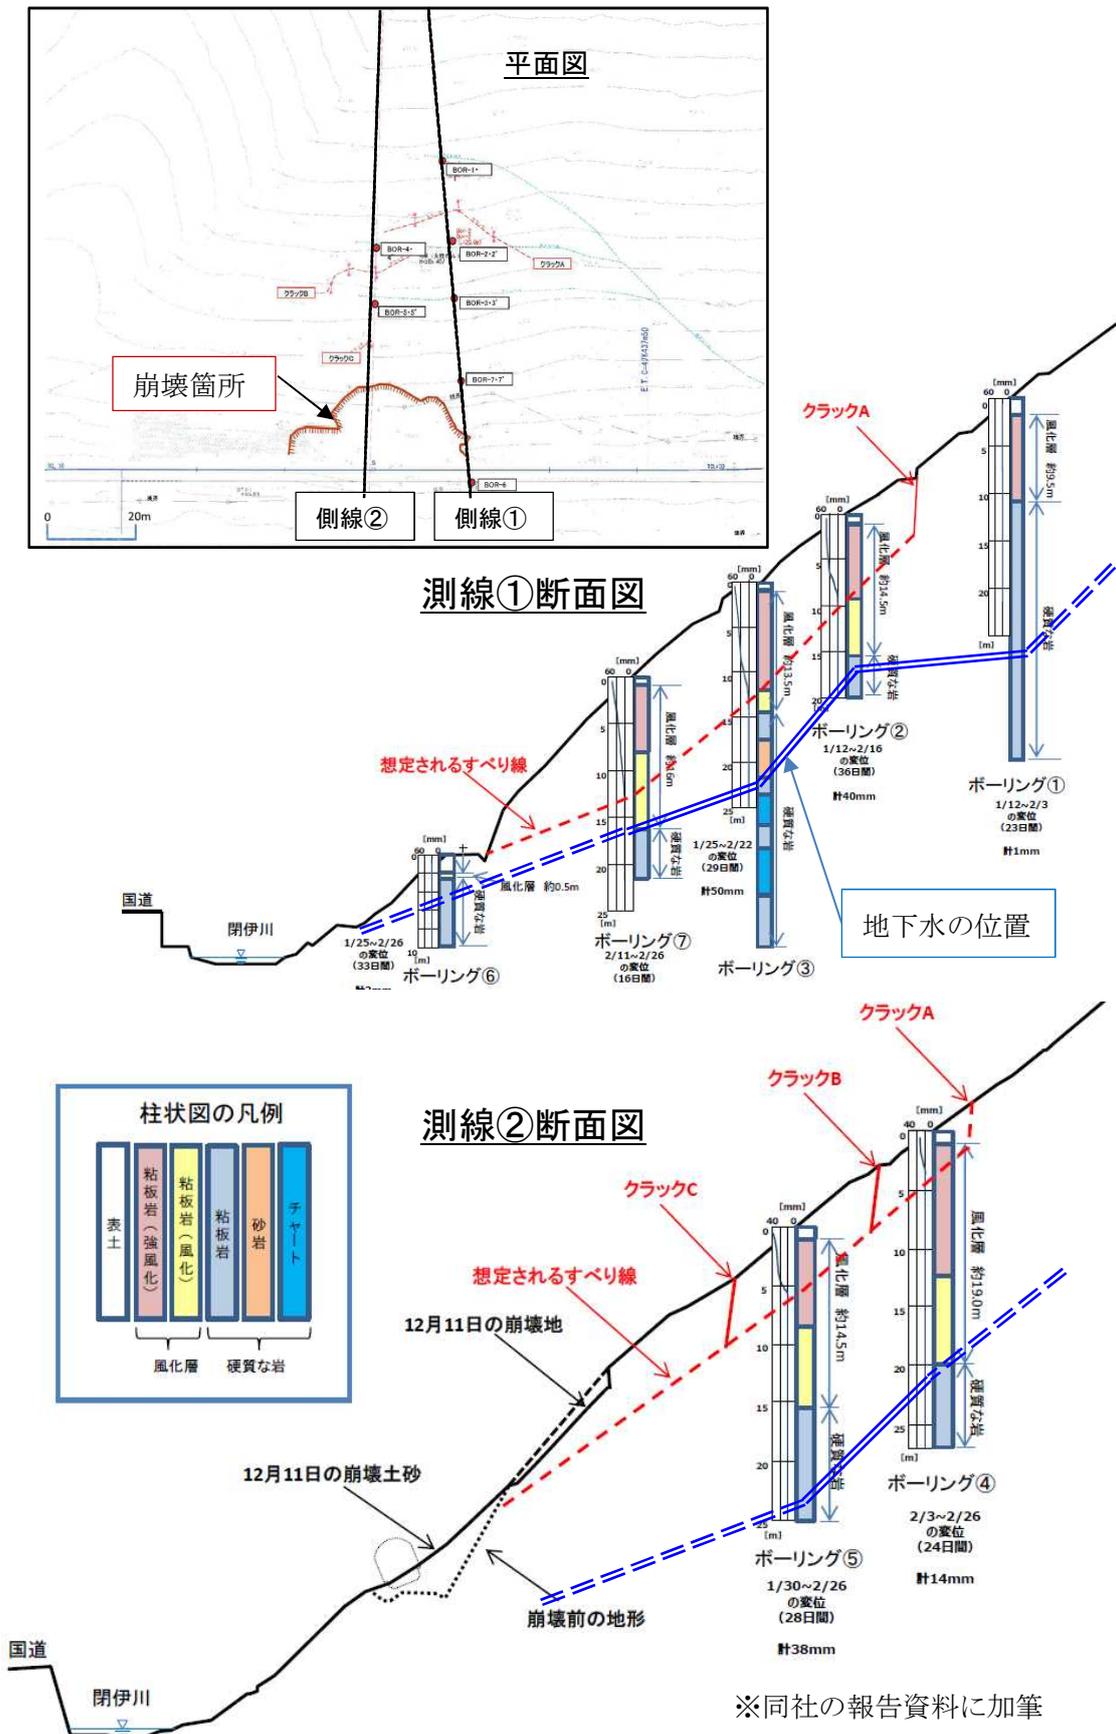
付図9 同社により行われたボーリング調査

- (1) 地表面から深さ10m程度までが、粘板岩<sup>\*16</sup>の強風化部であることを確認
- (2) 地下水位は、粘板岩の強風化部の下端よりも低い比較的強固で硬質な粘板岩内に位置する
- (3) 崩壊面には湧水やその痕跡は見られず、比較的乾燥した状態
- (4) 本事故後において、崩壊箇所の上方に3箇所の亀裂を確認

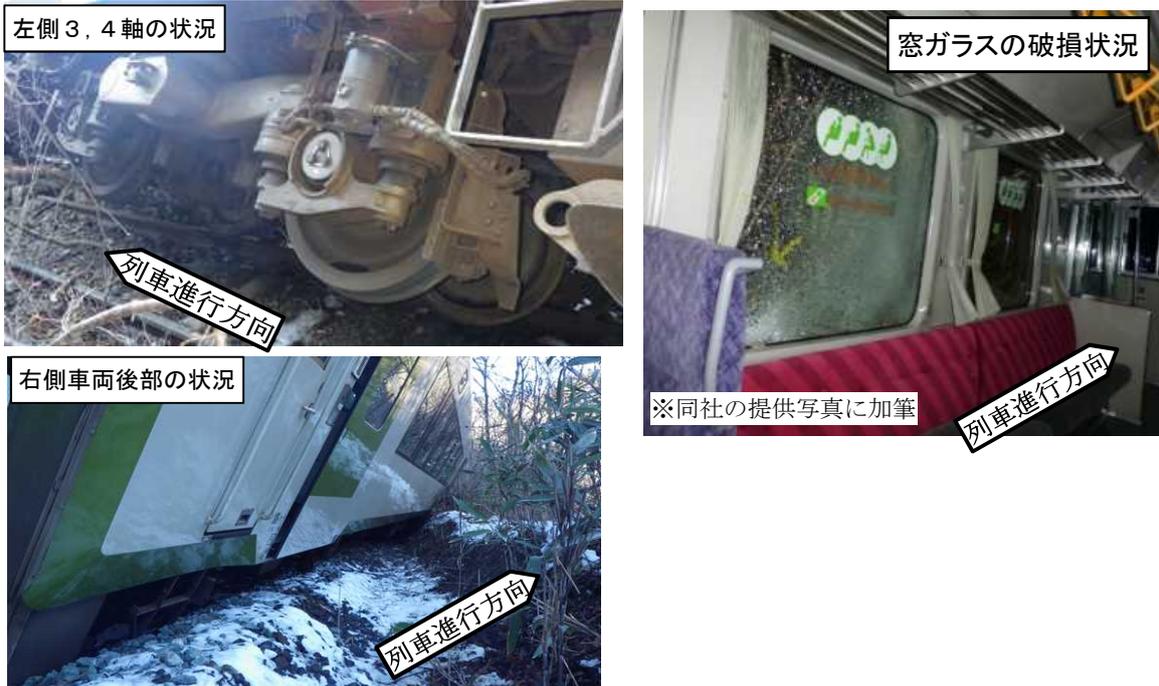
### 写真3 事故現場の状況（3）

同社の調査によると、本件列車の左側窓ガラスが破損しているとのことであった。

から、本件列車の停止後に大きな土砂の流入があり、これにより本件列車は更に傾いたものと考えられる。

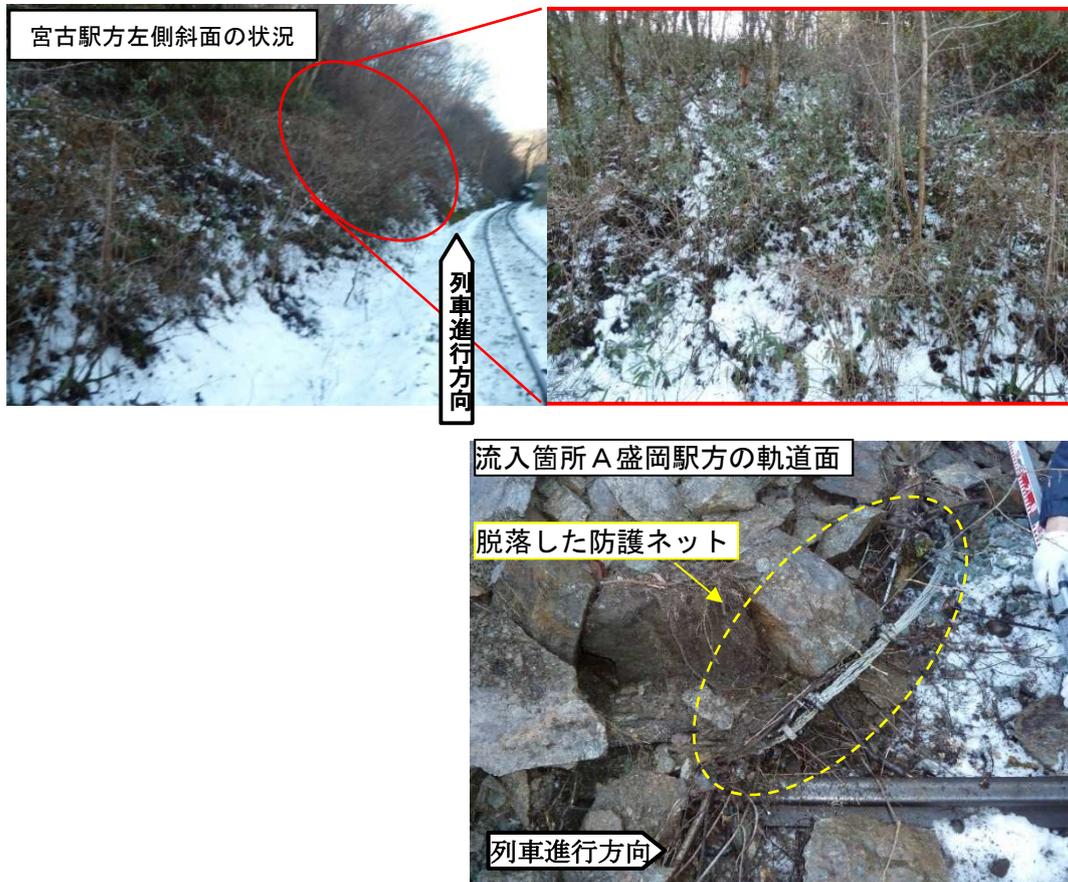
### 写真4 事故現場の状況（4）

なお、本事故発生日翌日に現地を調査した際には、事故現場付近の斜面に、まだ雪が残っていた。
