鉄 道 事 故 調 査 報 告 書

Ⅲ 四国旅客鉄道株式会社 予讃線
伊予横田駅～鳥ノ木駅間
踏切障害事故

事故種類：踏切障害事故

発生日時：平成28年7月7日 10時28分ごろ

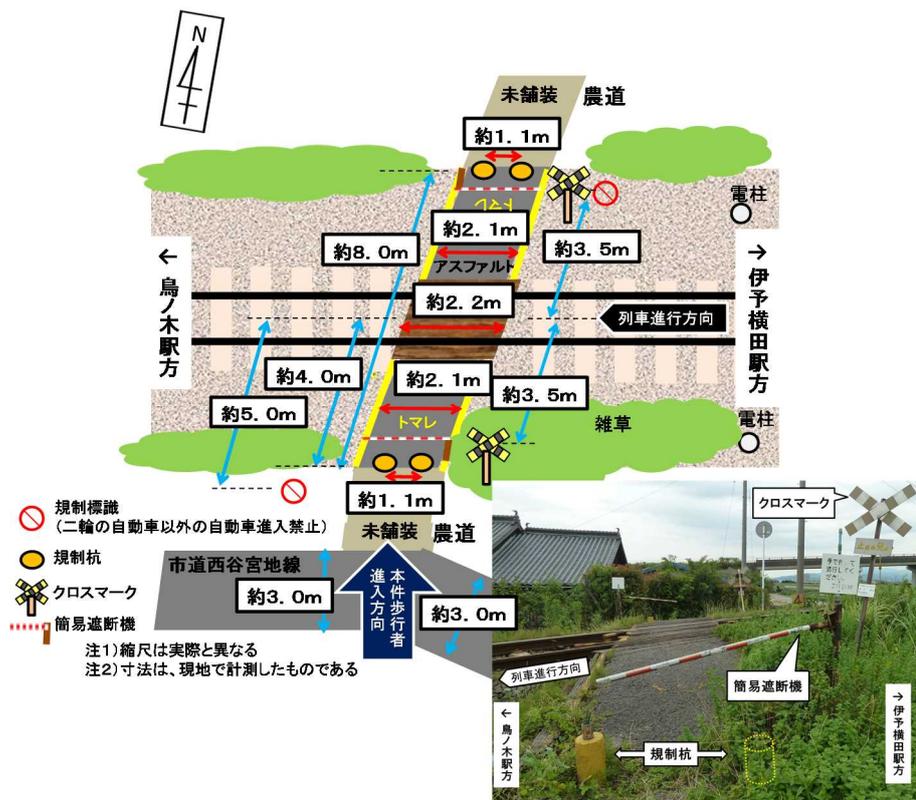
図1 本件踏切周辺の状況

本件踏切の本件歩行者進入側の入口付近には、通行者に一時停止を促す「トマレ」の文字が路面表示され、同社における踏切事故防止のさらなる取組として、コンクリート製の規制杭及び簡易遮断機*4が設置されていた。

また、本件歩行者進入側から見て、伊予横田駅方にクロスマーク、鳥ノ木駅方に規制標識（二輪の自動車以外の自動車進入禁止）が設置されていた。

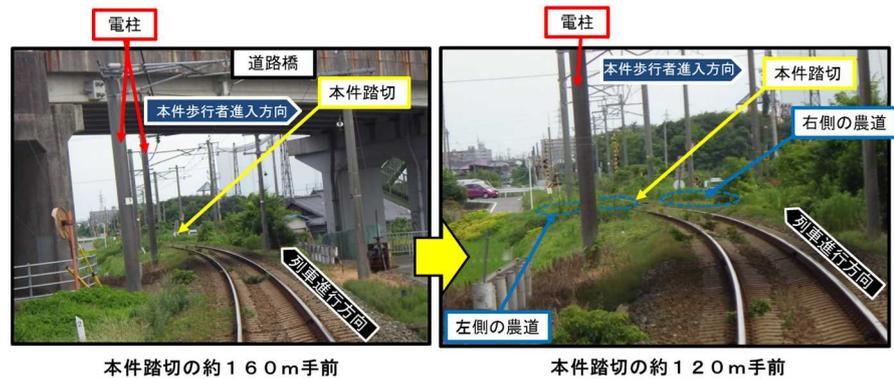
写真1 見通しの状況（列車から歩行者）

運転士が本件歩行者を認めたと口述している本件踏切の約160m手前から道路橋直下の約120m手前にかけての本件歩行者進入側の見通しは、線路が曲線となっているために、電柱と左側の農道の雑草により、見え隠れする状態であった。また、運転士が非常ブレーキを使用したと口述している本件踏切の50～60mくらい手前は、道路橋を過ぎて、左曲線から直線に移り変わっていく地点であり、この付近から電柱が見通しを遮ることがなくなることから、本件踏切内の敷板を確認することができた。

なお、踏切通行者においては、本件踏切の約160m手前における気笛吹鳴では、列車の接近を意識していないと気笛音を認識できない可能性が考えられるものの、第4種踏切道における踏切通行者に列車の接近を知らせる手段として、気笛は有効であると考えられることから、踏切へ接近する踏切通行者を認めた際は、気笛吹鳴標識が設置されていない場合においても積極的に気笛を吹鳴し、踏切通行者に注意を促すことが望まれる。

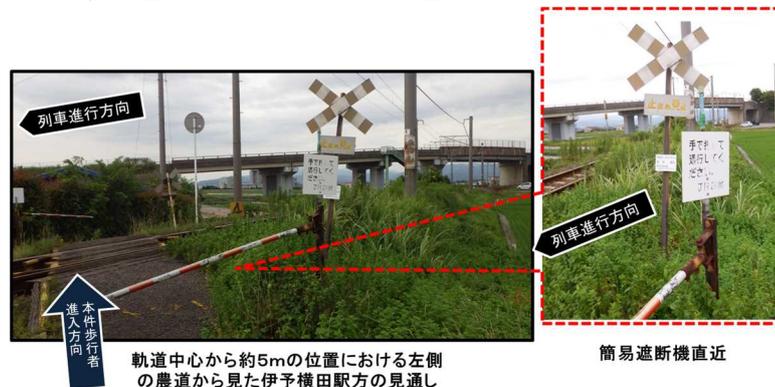
写真2 見通しの状況（歩行者から列車）

本件踏切に接続する左側の農道から伊予横田駅方の列車の見通し状況を確認したところ、軌道中心から約5m離れた位置における、1.5mの高さから見た踏切通行者からの列車の見通距離は、約210mであった。

しかしながら、2.1(3)の表1に記述したように、本件列車は速度約120km/hという高速で本件踏切に接近しており、踏切通行者が本件列車を本件踏切から見通すことができる約210mの位置から約6秒という短時間で到達する状況であった。一方、時速4km/hで歩く歩行者では踏切長8mの本件踏切を渡りきるのに8秒掛かる。また、高齢者等の歩行速度が遅い歩行者では本件踏切を渡りきるのに更に長い時間が掛かるので、時間的な余裕をもって渡ることができない可能性が考えられる。

このような状況から、列車が接近していることを踏切通行者に知らせるとともに、誤って本件踏切内に進入することを防止するために踏切保安設備の設置が望まれる。

本件踏切は第4種踏切道であるが、本件列車は速度約120km/hという高速で接近しており、本件踏切から見通すことができる位置から短時間で到達する状況であった。このことから、本事故を踏まえ、列車が接近していることを踏切通行者に知らせるとともに、誤って本件踏切内に進入することを防止するために踏切保安設備の設置、又は本件踏切の廃止により安全性の確保を図ることが望まれる。

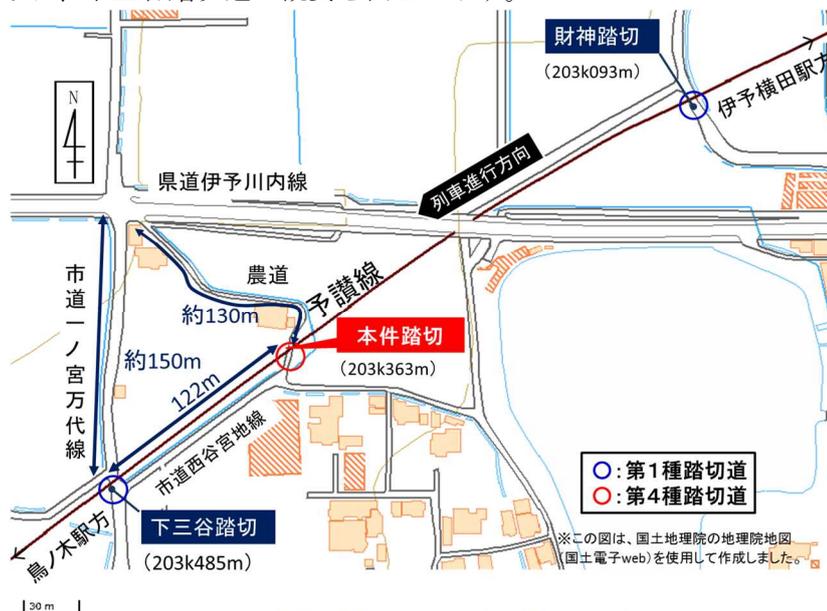
図2 本件踏切周辺の踏切道及び道路

本件踏切周辺には、本件踏切から鳥ノ木駅方122mの位置に下三谷踏切道（第1種踏切道、203k485m）がある。

また、本件踏切から農道が、下三谷踏切道から市道一ノ宮万代線がそれぞれ北方向に延びており、下三谷踏切道から約150mの位置で県道伊予川内線に接続している。

また、本件踏切を通行する以外にも直近の第1種踏切道を通る経路があることから、本件踏切を廃止することについても検討する必要があると考えられる。
