鉄 道 事 故 調 査 報 告 書

I 西日本旅客鉄道株式会社 山陽線 瀬野駅～八本松駅間
列車脱線事故

事故種類：列車脱線事故

神戸駅起点286k695m付近

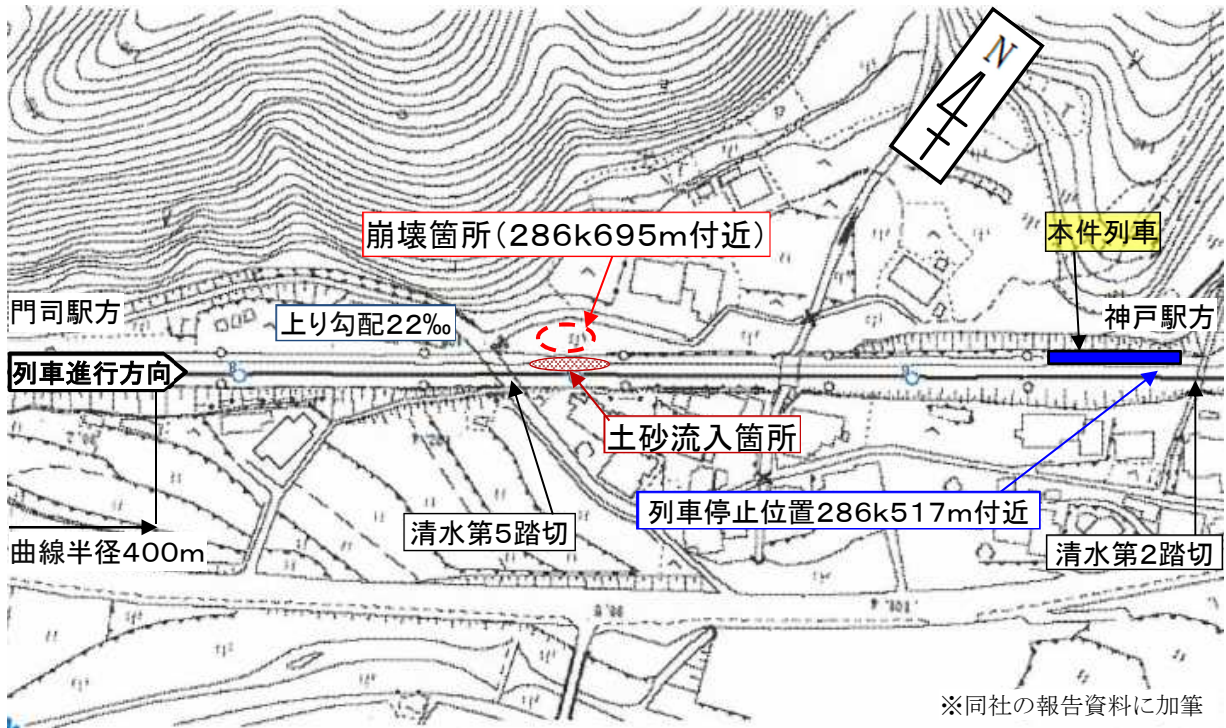
付図4 事故現場付近の略図

本件斜面には、高さ約2.7m、奥行き約0.8～1.1m、幅約7mにわたり崩壊した箇所（以下「崩壊箇所」という。）があり、崩壊した土砂等の量は約20m³であった。崩壊箇所の下部では土砂等が線路内に流入し、286k695m付近の軌道内には、線路方向に約7mにわたって土砂等がレール頭頂面から約10cmの高さまで堆積していた。なお、本事故発生後に行った現地調査において、本件斜面の上部から水が流れ込み、上り線軌道内まで流れていることを確認した。また、同社の報告によると、崩壊箇所からは湧水が確認されたとのことであった。

道路横断排水溝は、空き地に設置されている水路と上部道路の側溝の大きく分けて2つの排水溝から導水するように設置されている。なお、崩壊箇所の上部にあたる道路横断排水溝の流末部には、雨水等を更に下流側に流すための設備が設置されていなかった。

本事故発生後の調査において、道路横断排水溝から崩壊箇所へ水が流れ込み、また、道路横断排水溝と接続する2つの排水溝には、水が流れた形跡があった。同社の報告によると、本事故発生後の1時21分ごろに上部道路を確認したところ、雨水が道路横断排水溝に集水して本件斜面に流れ込んでいたとのことである。

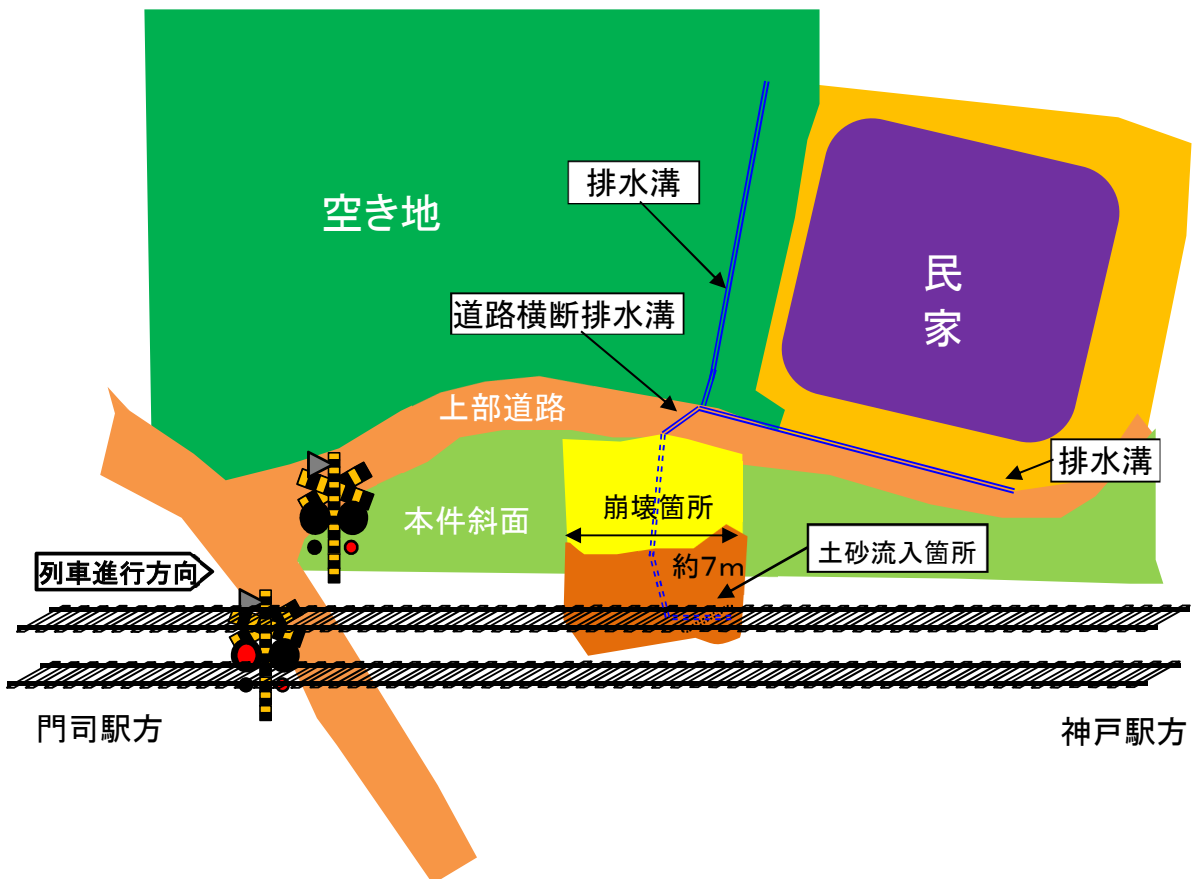
付図5 崩壊した斜面の模式縦断面図

- ① 崩壊箇所の神戸駅方に小規模な扇状地が分布
- ② 崩壊面には花崗岩^{*1}が風化した土（マサ土）が露呈
- ③ 大きく分けて2つの排水溝から、道路横断排水溝へ水が流れ込んでいたものと推定

から、道路横断排水溝の下流側の排水設備が未整備であった本件斜面の上部に雨水が流れ込んだことにより、本件斜面に導水され、マサ土で形成されていた本件斜面が不安定な状態となったため、崩壊したものと考えられる。

そのため、事故現場において同種の事故を防止するためには、線路内へ雨水等が流入しないよう、道路横断排水溝の下流側の排水設備の整備を関係者間で協議して確実にを行うほか、斜面防護工等の対策を行うことが望ましい。

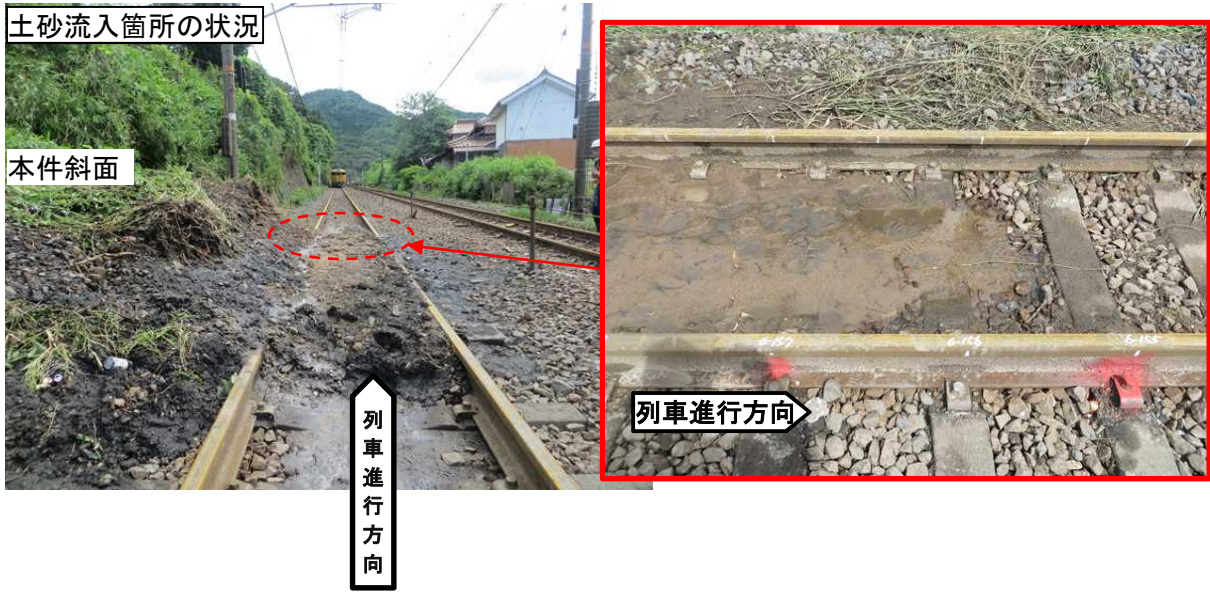
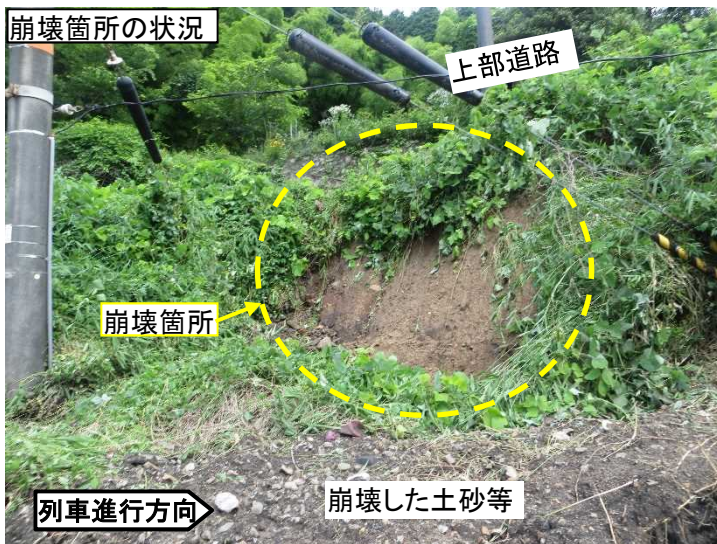
写真2 本件列車の脱線状況

本件列車は、その先頭が286k517m付近に停止し、1両目の前台車第1軸が約22cm、第2軸が約10cmそれぞれ右側に脱線していた。

から、本件斜面が崩壊したことによって、線路内に流入した土砂等に本件列車が乗り上げたため、前台車全2軸が脱線したものと推定される。なお、脱線した位置は、土砂等が線路内に堆積していた286k695m付近と考えられる。

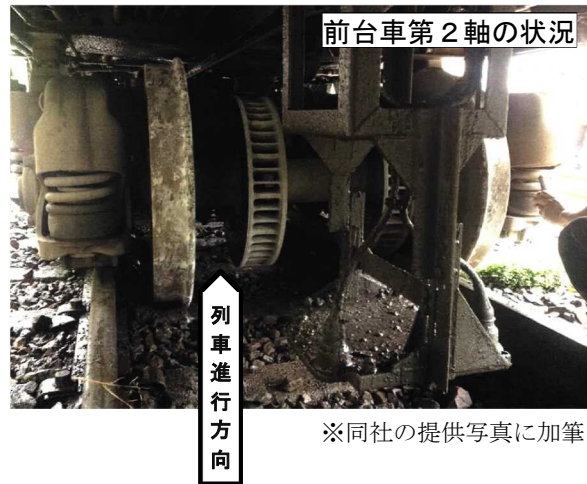
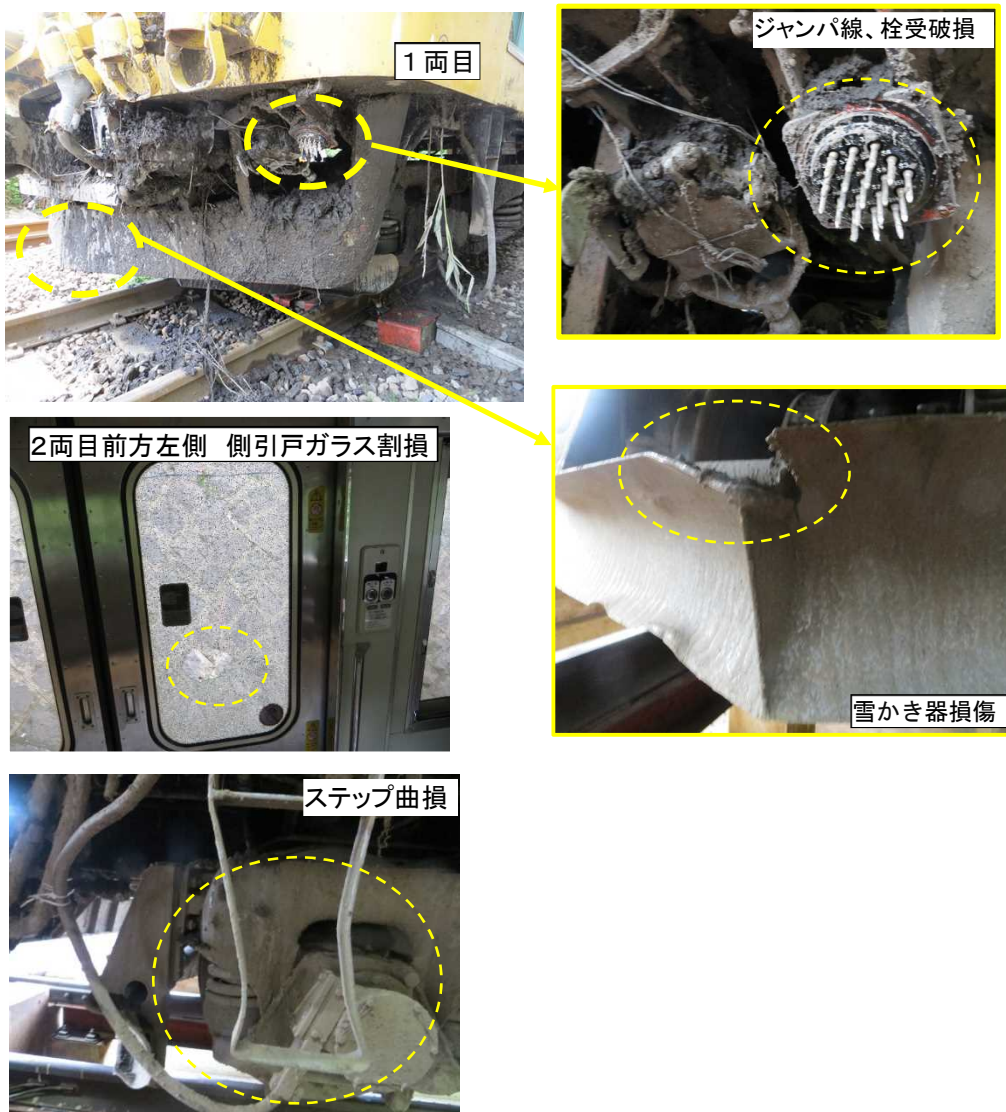
写真3 本件列車の損傷状況

本件列車の車両下部付近には土砂等が付着し、損傷箇所が多く見られた。なお、4両目のクハ115-2006に損傷等は確認されなかった。

ジャンパ線^{*5}及び栓受破損、雪かき器損傷、速度発電機^{*6}配線被覆損傷、ステップ曲損 等

側引戸ガラス割損 (左前側：幅14cm×高さ10cm)、ステップ曲損 等

ステップ曲損 等

なお、2.4.2(2)に記述した2両目の側引戸ガラスが割損していることについては、脱線後の走行により、軌道上にあった土砂やバラスト等が飛散して側引戸ガラスに当たり、割損した可能性が考えられるが、詳細については明らかにすることはできなかった。

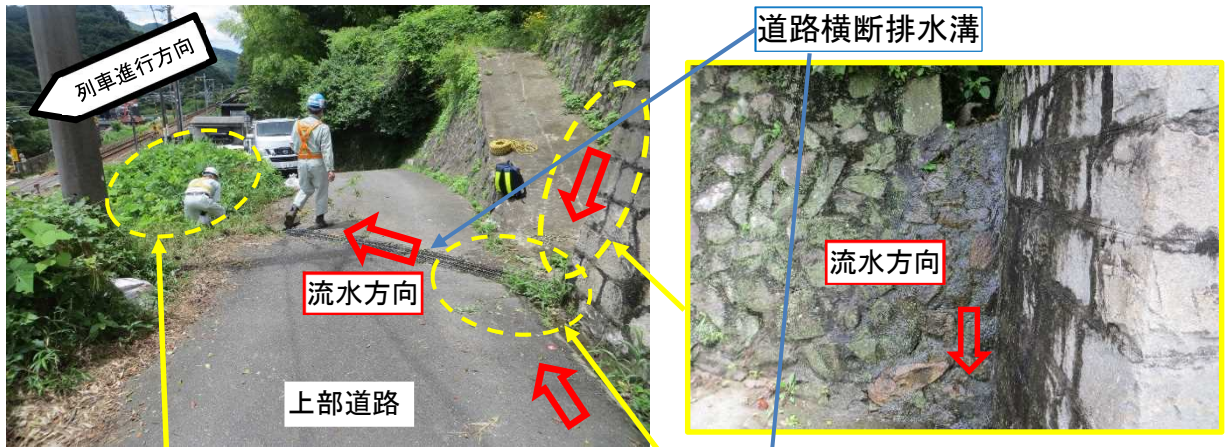
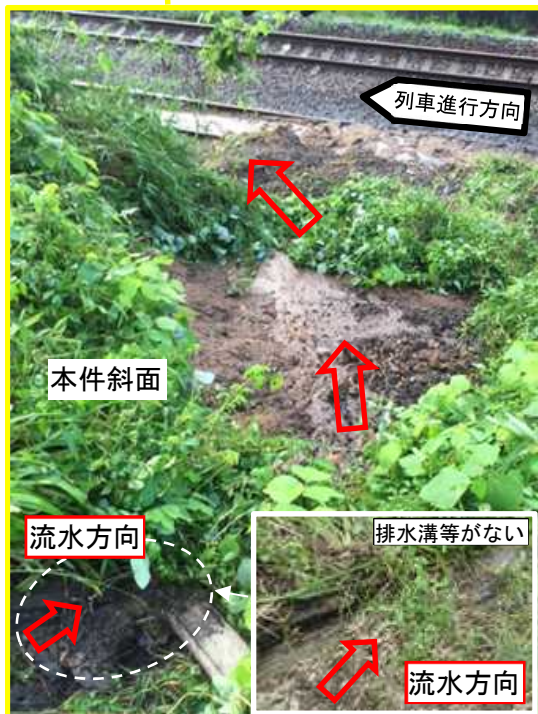
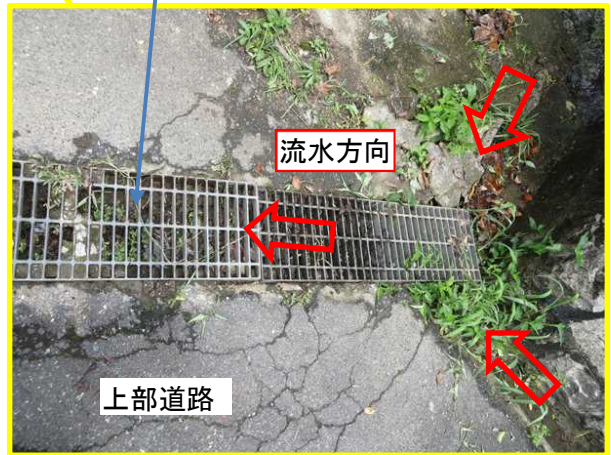
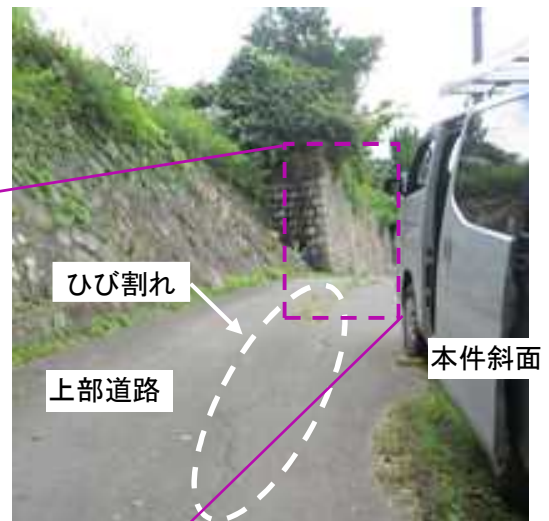
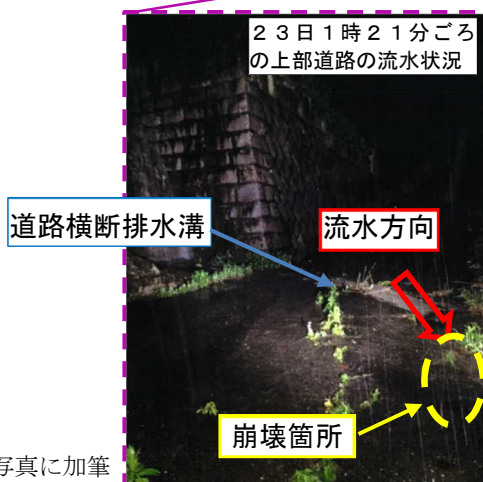
写真4 本件斜面上部の流水状況

から、本事故発生当時、崩壊箇所周辺では地下水位が高い状態であったと考えられ、本件斜面周辺の雨水が地中に浸透せず、そのまま道路横断排水溝へ集中的に流れ込んだものと考えられる。

そのため、事故現場において同種の事故を防止するためには、線路内に雨水等が流入しないよう、道路横断排水溝の下流側の排水設備の整備を関係者間で協議して確実に行うほか、斜面防護工等の対策を行うことが望ましい。

- (1) 本件斜面に格子砕工を、上部道路にアスファルトカーブ^{*13}及び排水溝を整備した。(同社、広島市)
- (2) 今回の事象と類似する地形を抽出し、雨水が斜面に流入しないよう、土のう等を設置した。(同社)
