鉄 道 事 故 調 査 報 告 書

I 東日本旅客鉄道株式会社 陸羽東線
小牛田駅～北浦駅間
踏切障害事故

鉄道事故調査報告書

事故種類：踏切障害事故

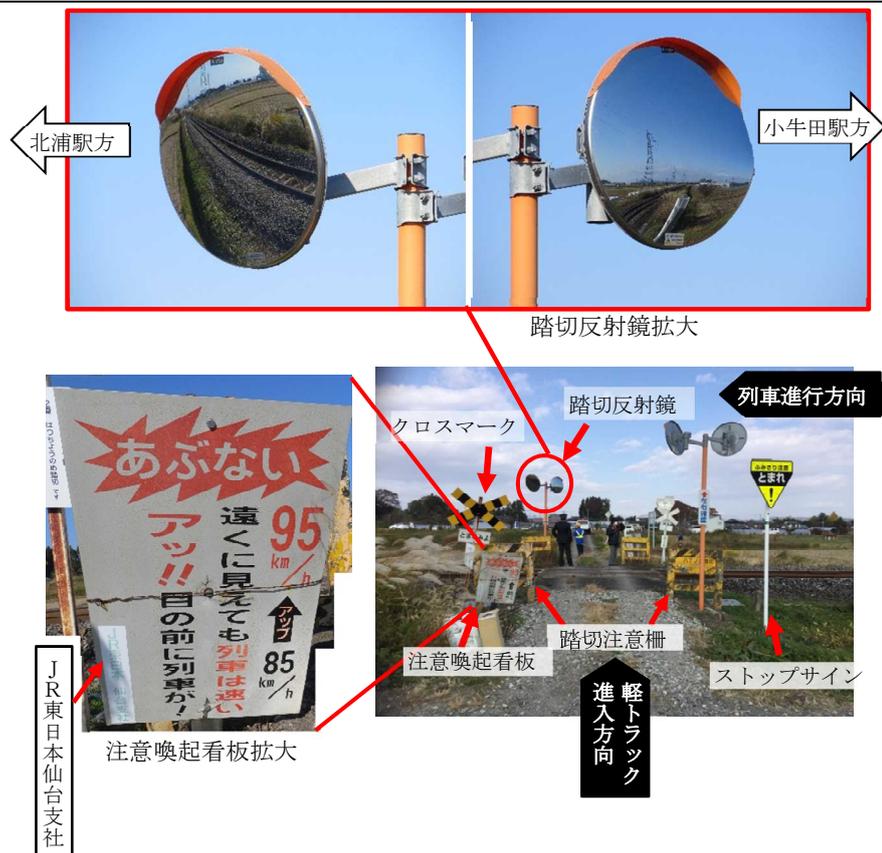
図1及び写真1に示すように、本件踏切には、軽トラック進入側から向かって左側にクロスマーク及び注意喚起看板、左右に踏切注意柵、線路を渡った左側に小牛田駅方と北浦駅方の線路内を確認できる踏切反射鏡が設置されていた。また、同社独自の取組として、ストップサイン*6が右側に設置されていた。

写真1 本件踏切周辺の状況
(本事故発生当日同社撮影 図1の③から本件踏切方向を撮影)

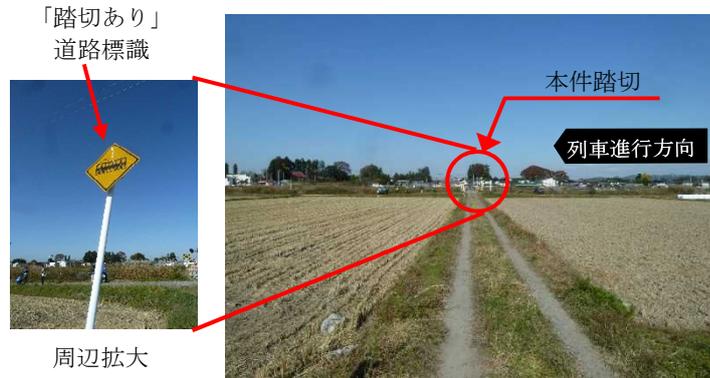
本件踏切を背にして軽トラックが進入した側の直進方向の農道には、右側に「踏切あり」の道路標識が建植されていた。更に農道を直進すると、農道の左側に堆肥置場があり、農道を本件踏切の方向へ振り返ると、写真2に示すように本件踏切及びその周辺を広く見渡すことができた。

写真2 図2のAから本件踏切方向を撮影

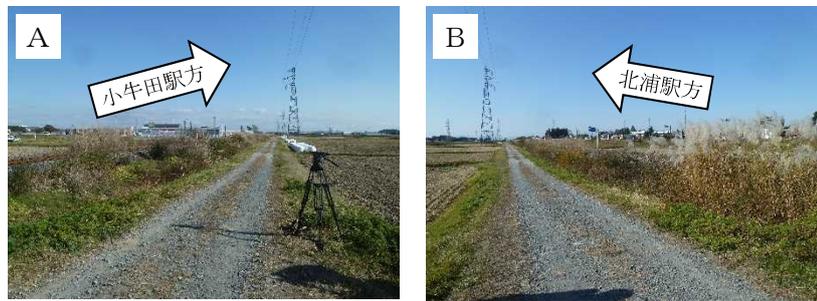
線路と並行に通っている農道において、北浦駅方から本件踏切に向かって走行してきた場合、写真3のAに示すように小牛田駅方を遠方まで見通すことができた。また、小牛田駅方から本件踏切に向かって走行してきた場合、写真3のBに示すように北浦駅方を遠方まで見通すことができた。

写真3 線路と並行に通っている農道からの見通し状況

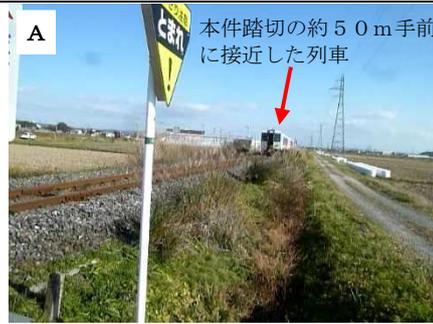
本件踏切に近づき、地上から約1.6mの高さを軽トラック運転者の目線と仮定したところ、踏切見通距離を確認した位置（本件踏切中心から約5m離れた位置）及び踏切注意柵の位置（本件踏切中心から約3.6m離れた位置）における小牛田駅方は、写真4のA及び写真4のCに示すように遠くまで見通すことができた。

A 本件踏切の約50m手前に接近した列車
線路中心から約5m地点の小牛田駅方の見通し
(図1見通写真撮影位置②から本件踏切に接近する列車を撮影)

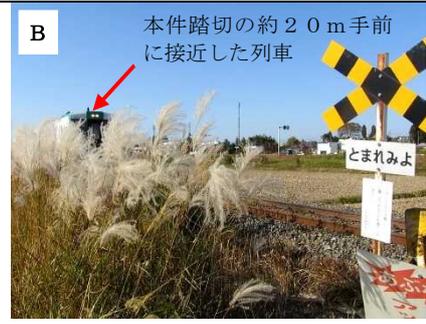
一方、本件踏切中心から約5m離れた位置における北浦駅方は、写真4のBに示すように、本件踏切の約20m手前に接近した列車がすすきによって見えにくい状況であったが、踏切注意柵の位置では写真4のDに示すように、遠くまで見通すことができた。

B 本件踏切の約20m手前に接近した列車
線路中心から約5m地点の北浦駅方の見通し
(図1見通写真撮影位置①から本件踏切に接近する列車を撮影)

2.3(8)に記述したように、軽トラックが本件踏切に進入した方向の踏切注意柵の位置から小牛田駅方及び北浦駅方を共に遠くまで見通すことができた。しかしながら、北浦駅方については本件踏切中心から約5mの地点ではすすきによって接近する列車が見えにくかったこと、2.1(2)に記述したように、車掌は、「軽トラック運転者は本件列車の方を見ることなく、北浦駅方を見ながら運転しているのが見えた」と口述していることから、軽トラック運転者が列車の接近する方向とは反対方向の北浦駅方に視線を向けて本件踏切に軽トラックを進入させたため、小牛田駅方から走行してきた本件列車と衝突した可能性があると考えられるが、軽トラック運転者が死亡していることから詳細を明らかにすることはできなかった。

線路脇に生えているすすき等の雑草について、同社は、特別列車の試運転（平成28年12月13日）に伴い、平成28年10月中旬に陸羽東線の計29か所の除草計画を立てており、平成28年11月4日から除草が行われていた。

なお、本件踏切周辺の除草は平成28年11月21日に行われた。

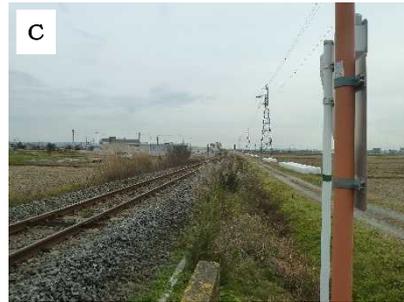
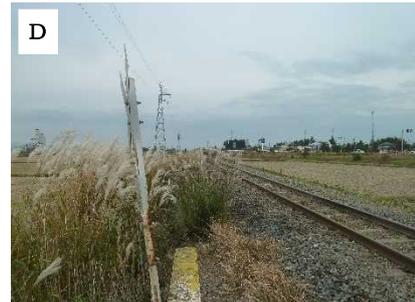
C 踏切注意柵
線路中心から約3.6m地点の小牛田駅方の見通し
(踏切注意柵の位置からの見通し状況)

D 踏切注意柵
線路中心から約3.6m地点の北浦駅方の見通し
(踏切注意柵の位置からの見通し状況)

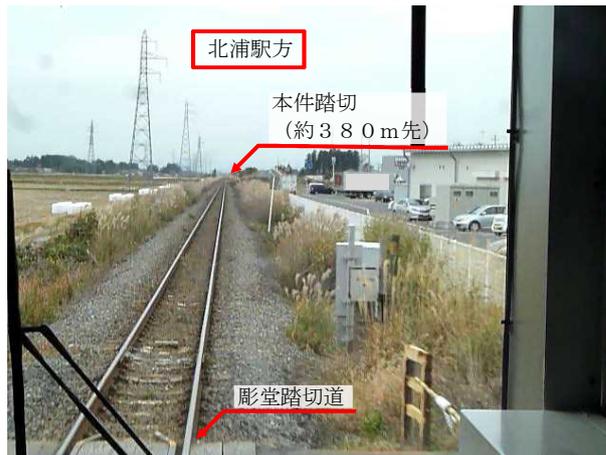
本事故発生後に、小牛田駅から北浦駅に向けて走行する列車の1両目の運転席助手側から見通し状況を確認したところ、本件踏切より小牛田駅方にある彫堂踏切道付近では、写真5に示すように、約380m離れた本件踏切まで見通すことができる状況であった。

写真5 列車から見た本件踏切付近の見通し状況

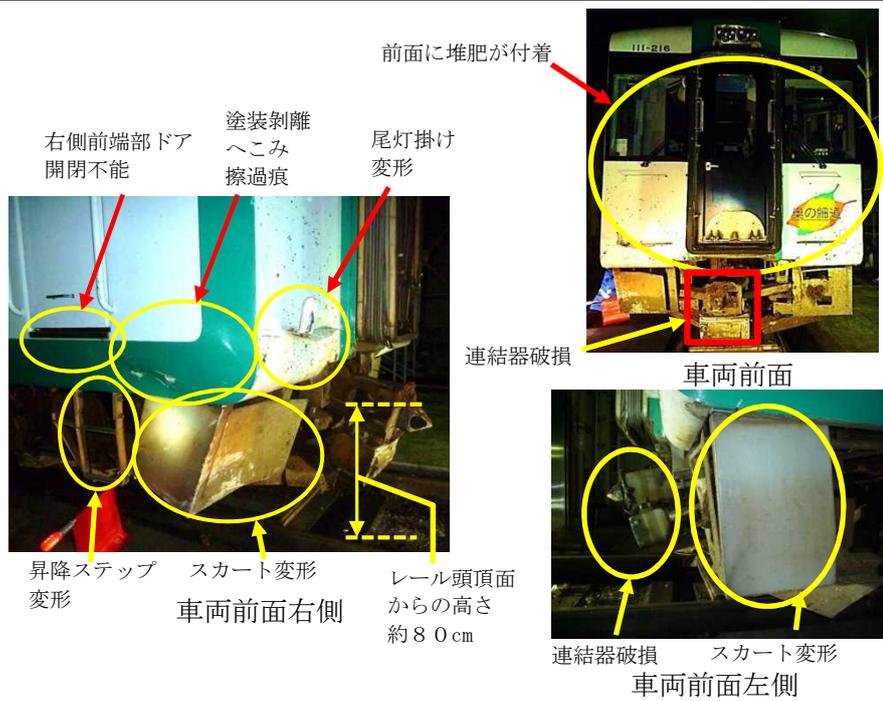
写真6に示すように、主な損傷箇所として、前面右側下のスカート*8が後方に大きく変形しており、レール頭頂面からの高さが約80cmの位置にある連結器などが破損していた。

また、前面右側の尾灯掛け*9の変形、右側前端部ドアの開閉不能、乗務員昇降ステップの変形、車両塗装色である緑色塗料の剥離、車体のへこみ及び擦過痕があり、本件列車前面全体に堆肥が付着していた。

さらに、列車が滑走した時にできたと思われる滑走痕が1両目の前台車左側前輪の踏面に確認された。

写真6 鉄道車両の主な損傷箇所

なお、2.4(2)に記述した本件列車の連結器高さ、2.4(3)に記述した軽トラックの荷台高さが約80cmとほぼ同じであること、2.4(3)に記述したように、軽トラック運転席窓上部に本件

列車右側面の緑色塗料と同色の塗料が付着していたことから、主に列車の前面中央が軽トラックの荷台中央付近に衝突した後、軽トラック運転席窓上部が本件列車前面右側に衝突したと推定される。

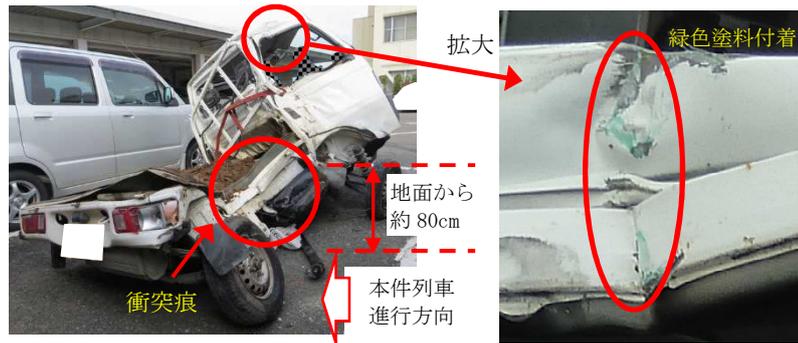
写真7に示すように、軽トラックの右側が運転席後部あたりから荷台にかけて破損しており、地面からの高さ約80cmの荷台中心あたりに衝突痕があった。

また、運転席窓上部に列車の塗装色と同色の緑色の塗料が付着し、荷台に堆肥を積んでいた痕跡があった。

写真7 軽トラックの損傷状況
