鉄 道 事 故 調 査 報 告 書

II 東日本旅客鉄道株式会社 小海線
中込駅～太田部駅間
踏切障害事故

事故種類：踏切障害事故

第2新町踏切道（第3種踏切道：遮断機なし、警報機あり）

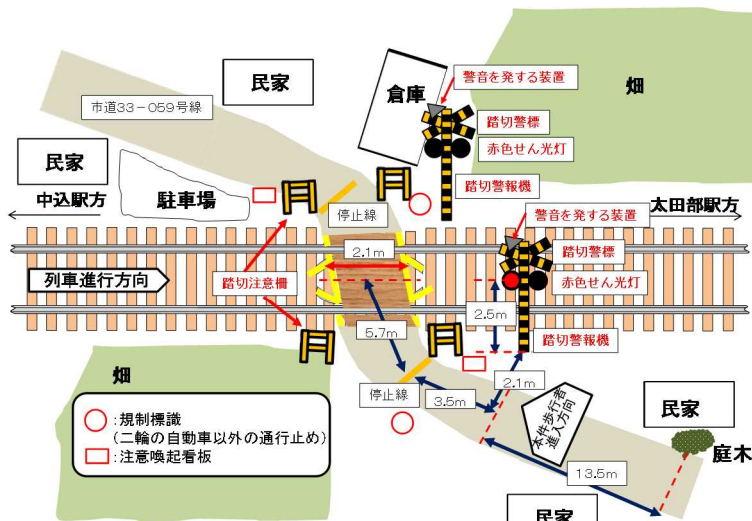
図1 本件踏切周辺の踏切設備の配置

図1及び写真1に示すように、本件踏切には、踏切警標 (クロスマーク) 及び赤色せん光灯並びに警音を発する装置を備えた踏切警報機が左右に設置されている。また、自動車の通行を規制する規制標識 (二輪の自動車以外の通行止め)、踏切注意柵、注意喚起看板及び停止線も左右に設置されている。なお、本事故発生後の現地調査で左右の踏切警報機の動作状況を列車の通過の際に確認したところ、赤色せん光灯及び警音を発する装置は動作しており、警音は聞き取ることのできる音量で鳴動していた。

本件踏切の右側から進入する際の赤色せん光灯の見通しを現地で確認したところ、停止線位置から約17m手前の位置には民家の庭木があり、赤色せん光灯が確認しにくい状況（図1及び写真4）であったが、庭木の位置を過ぎると停止線位置から約3.5m手前の位置にある本件踏切の右側の踏切警報機の位置まで連続して赤色せん光灯を確認できた。

本件踏切の右側の停止線位置から見た本件踏切の左側の赤色せん光灯の動作は、写真5に示すように、赤色せん光灯が背面となることから、確認することができなかった。また、本件踏切の右側の赤色せん光灯の動作は、図1に示したように、本件踏切の右側の踏切警報機が停止線位置から3.5m手前の位置にあり、踏切通行者の背後となることから、確認することができなかった。

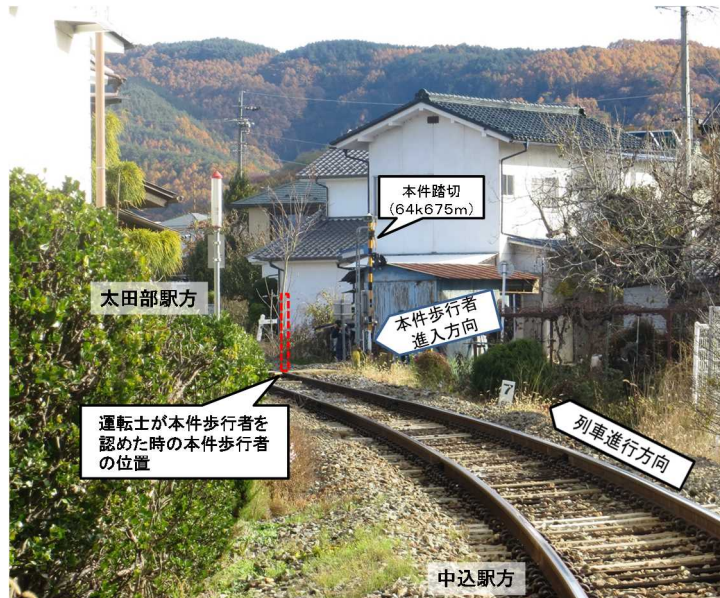
写真2 列車から見た本件踏切の見通し
(本件踏切から約95mの位置)

ほぼ運転士の位置となる左レール付近の線路上から、運転士が本件歩行者を最初に認めたと口述している本件踏切の右レール付近が見える位置を現地で確認したところ、本件踏切から約95mの位置であった。(写真2)

2.3(3)に記述したように、本件踏切の約305m手前の位置(64k980m)から本件踏切の約15m手前の位置(64k690m)までが半径400mの左曲線区間となっていること、2.1(2)に記述したように、運転士は、本件踏切の約100m手前の位置で、本件歩行者が本件踏切内の右レール付近にいることを認めたと口述していること、及び2.3(9)に記述したように、現地で右レール付近が見える位置を確認したところ、本件踏切から約95m手前の位置であったことから、運転士がこの位置より手前の位置で本件歩行者を発見することは困難であったと考えられる。

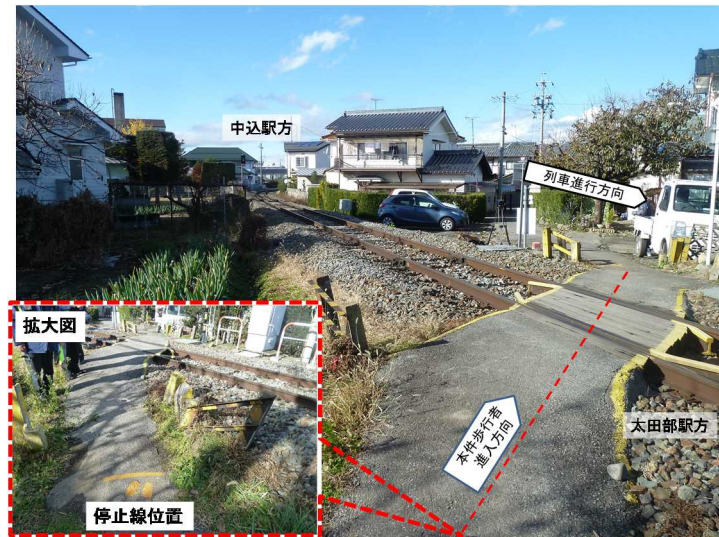
写真3 本件踏切の右側の停止線位置から見た中込駅方の列車見通し

本件踏切右側の停止線から本件踏切に接近してくる列車を見通せる距離は、約105mであった。(写真3)

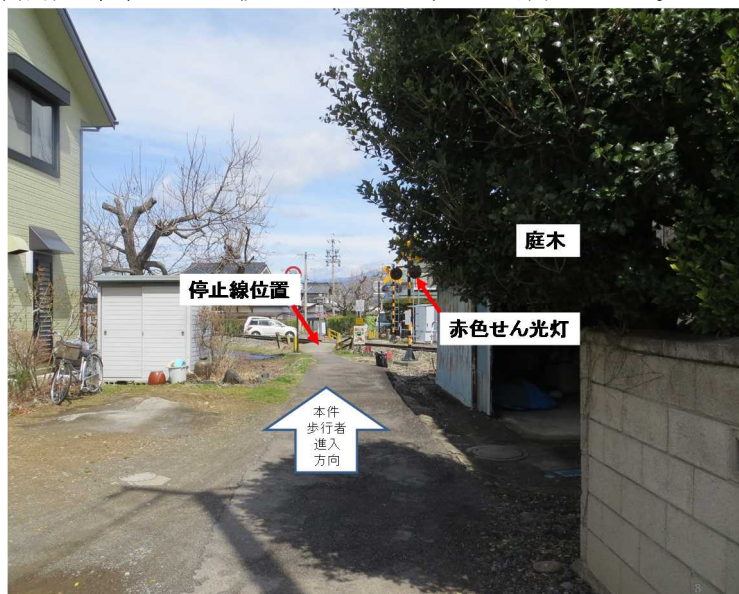
写真4 本件踏切の右側から進入する際の赤色せん光灯の見通し
(停止線位置から約17mの位置)

2.3(11)に記述したように、本件踏切の右側から進入する際の赤色せん光灯の見通しを現地で確認したところ、庭木がある位置（停止線位置の約17m手前の位置）を過ぎてから本件踏切の右側の踏切警報機の位置（停止線位置から約3.5m手前の位置）まで連続して赤色せん光灯を確認することができた。

同社は、赤色せん光灯の視認性の向上を図るために本件踏切の右側の停止線位置から約17m離れた位置にある庭木の所有者と協議を行い、^{きんてい}剪定を完了した。

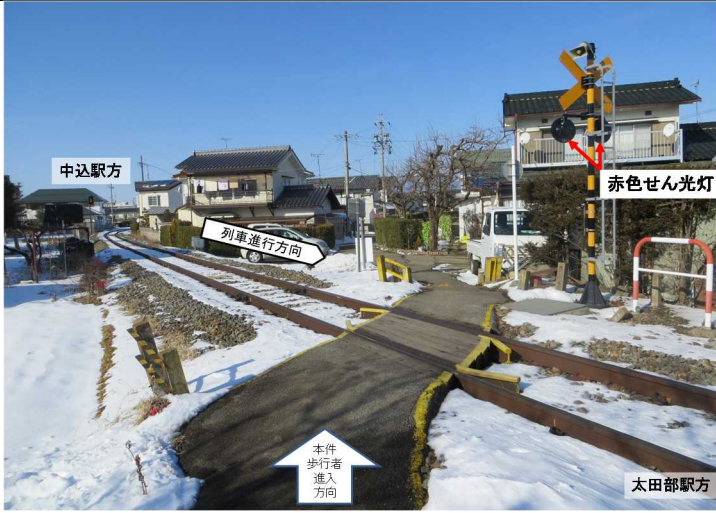
本件踏切は踏切警報機を備えた第3種踏切道であるが、3(4)に記述したように、本件歩行者が進入したことについては、両耳の聴力が低下していたことが関与した可能性が考えられる。本件歩行者のような踏切通行者が列車の接近を確認する手段は、赤色せん光灯の動作の確認によるところが大きい。2.3(11)及び2.3(12)に記述したように、本事故発生後の現地調査で確認したところ、本件踏切の右側から進入する際に、踏切通行者から見た赤色せん光灯の動作は、停止線の約17m手前の位置から踏切警報機の位置まで連続して確認することができたものの、その先の停止線の位置では左側の赤色せん光灯が背面となること、また、右側の赤色せん光灯の位置が踏切通行者の背後となることから、確認することができなかった。

3(4)②及び上記の状況を踏まえ、踏切通行者の安全性を向上させるためには、停止線の位置で確認することが可能となるように、赤色せん光灯を低い位置に増設することや全方位型赤色せん光灯の設置等を検討することが望まれる。なお、更なる安全性の向上のためには、踏切警報機が鳴動中に踏切内に進入することを遮断する踏切遮断機の設置についても検討することが望まれる。

また、本件踏切へ全方位型赤色せん光灯を設置することとした。
