# 鉄 道 事 故 調 査 報 告 書

I 名古屋鉄道株式会社 三河線 猿投駅構内  
列車脱線事故（踏切障害に伴うもの）

平成29年11月30日

# 鉄道事故調査報告書

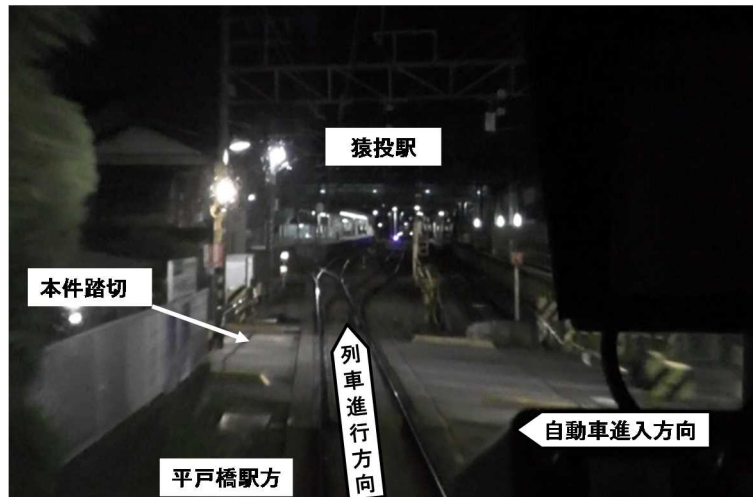
写真1 列車から見た本件踏切の見通し状況  
(本件踏切から約10m手前)

の後、速度約45km/hで惰行運転中、平戸橋1号踏切道（20k130m、以下「本件踏切」という。）から約10m手前の位置で、右側から自動車<sup>だつちぐら</sup>が止まる様子もなく本件踏切の降下していた遮断かんを突破して、同踏切道内へ進入してきたのを認めた。そのため、直ちに気笛を吹鳴するとともに非常ブレーキを使用した<sup>が間に合わず</sup>、本件列車は自動車と衝突した。本件列車は、左右に振れながら猿投駅2番線プラットフォームの手前で停止した。

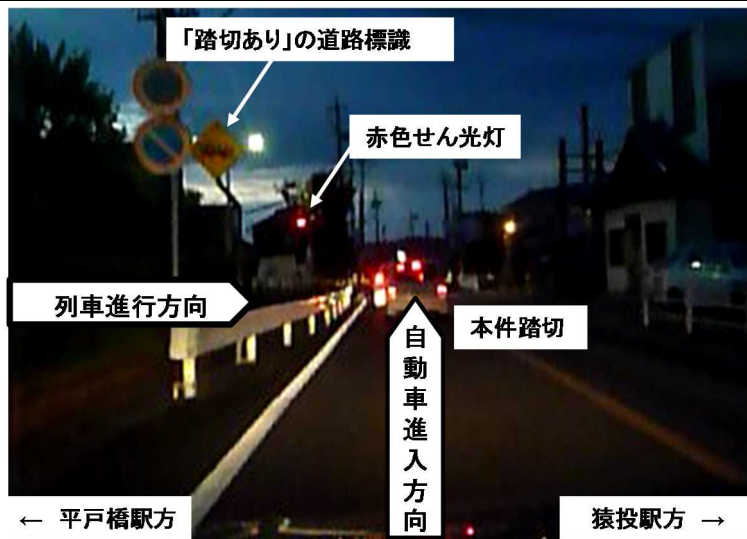
写真2 自動車進入側から見た本件踏切の見通し状況  
(本件踏切から約50m手前)

自動車運転者が本件踏切の警報の動作に気付かずに同踏切道内に進入したことについては、2.3(1)に記述したように、自動車進入側から見た本件踏切の赤色せん光灯は、本件踏切から約50m手前の位置において視認することができたことから、本件踏切に接近する際に自動車運転者が前方を見て運転していれば、本件踏切の赤色せん光灯に気付き、本件踏切の手前で一時停止できたと考えられるが、2.1(2)②に記述したように、自動車運転者がカーナビゲーションの地図表示を操作しながら運転していたこと及び自動車の窓を閉めきった状態で音楽を大きな音量で聞いていたことが関与したものと考えられる。

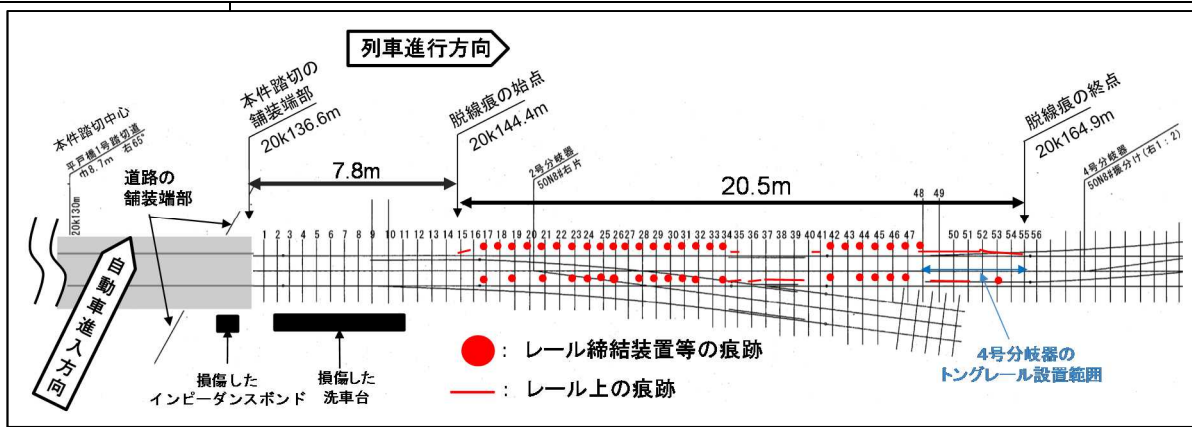
図4 軌道の痕跡状況

- ① 図4に示すように、レール上、レール締結装置、レール締結ボルト、まくらぎ及び4号分岐器のトングレールに、脱線した左右一対の車輪フランジによるものとみられる痕跡が20k144m付近から20k165m付近まで見られた。

2.1(2)①に記述した運転士の口述から、本件列車は、本件踏切で自動車と衝突し、2.4に記述したレール締結装置及びまくらぎなどの痕跡並びに先頭車両前車第2軸の車輪フランジ外周部分の痕跡から、20k144m付近で先頭車両前車第2軸が左側に脱線したものと考えられる。

なお、20k144m付近から4号分岐器のトングレールがある20k165m付近までレール締結装置及びまくらぎなどに脱線痕があったことから、同軸は脱線したまま約21m走行し、この間、レール締結装置及びまくらぎなどに車輪フランジの痕跡を残した後、車両が4号分岐器のトングレール付近を通過した際に同軸の左右車輪が復線したものと考えられる。

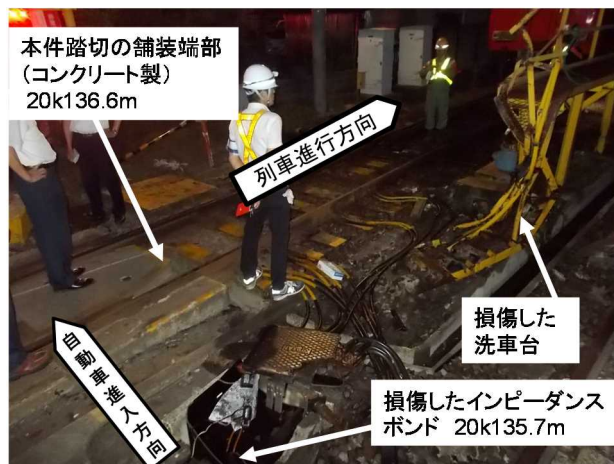
写真3 鉄道施設の主な損傷

② 図4及び写真3に示すように、インピーダンスボンド\*3、洗車台等に、自動車が発生した衝突によるものとみられる損傷が生じていた。また、本件踏切右側の2本の遮断かんが折損していた。

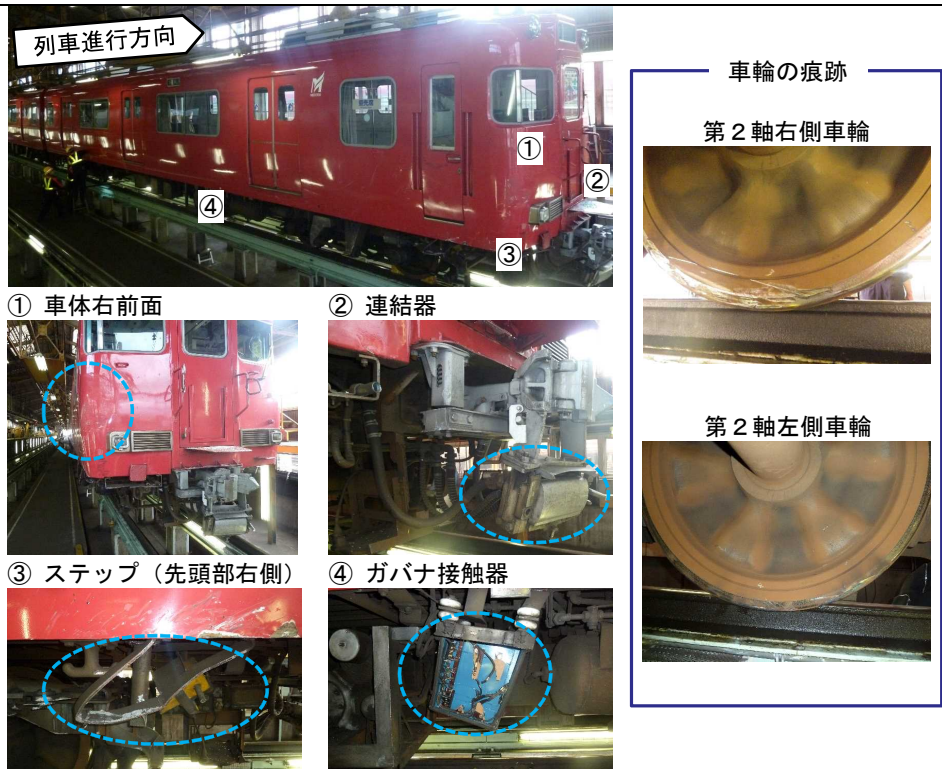
写真4 車両の主な損傷

写真4に示すように、車体右前面に、自動車と衝突したことによるものとみられる擦過痕及び打痕があった。また、前台車第2軸の車輪フランジ外周部分に、バラストやレール締結装置上などを走行したことによるものとみられる痕跡があった。さらに、連結器、連結器胴受、A T S車上子取付金具、ステップ及びガバナ接触器等が損傷していた。
