# 鉄 道 事 故 調 査 報 告 書

II 西濃鉄道株式会社 市橋線 乙女坂駅～美濃赤坂駅間  
列車脱線事故

# 鉄道事故調査報告書

事故種類：列車脱線事故

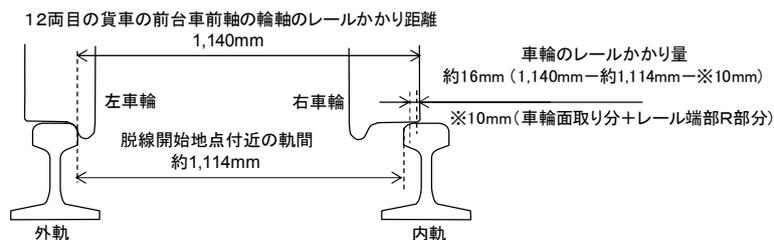
図2 輪軸のレールかかり距離及び車輪のレールかかり量

3.1.1に記述した脱線開始地点において、車輪とレールの関係は、静的には、3.1.2(2)及び2.4.2.2(5)に記述した、最初に脱線した12両目の貨車の前台車前軸の輪軸のレールかかり距離1,140mmから、2.3.2.2(2)に記述したスラック、2.3.2.3(2)②に記述した軌間変位及びフローに基づく、脱線開始地点の軌間約1,114mm（軌間（1,067mm）＋スラック（25mm）＋軌間変位（14mm）＋フロー（約8mm））及び車輪面取り分とレール端部R部分（10mm）を減じた結果、車輪のレールかかり量は約16mmとなり、軌間内には脱線しないと考えられる。

また、軌間内脱線に対する余裕を増加させるため、軌道の改良等に併せて、スラックの設計値を現在の25mmから縮小することが望ましい。

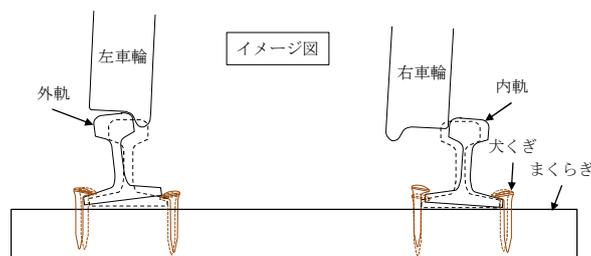
図3 車両走行時の軌間の広がりイメージ

よって、本事故においては、3.5.2に記述したように、まくらぎの劣化により犬くぎのレール支持力が低下していた可能性や、チョックの損傷による軌間変位防止機能が働いていなかった可能性があることから、車両が走行したときの横圧により、軌間が更に広げられた可能性があると考えられる。（図2及び図3 参照）

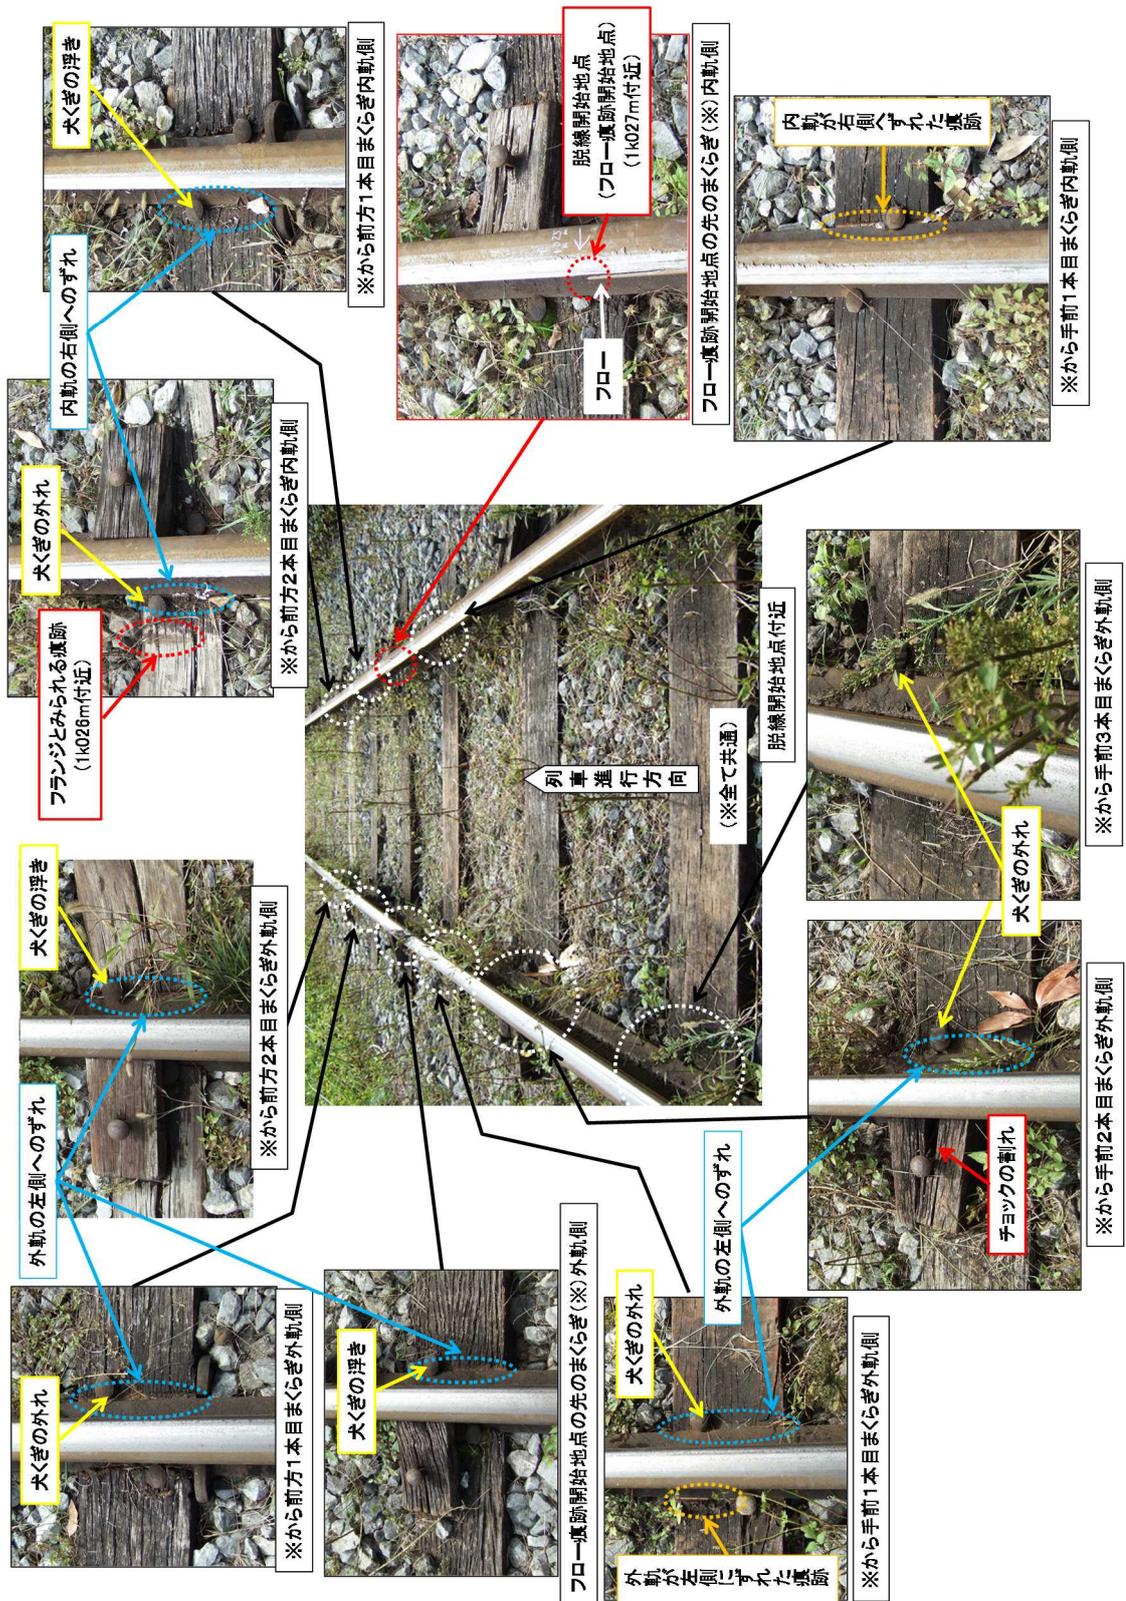
付図4 脱線開始地点付近の主な痕跡等

(5) 美濃赤坂駅~乙女坂駅間にある半径201mの右曲線(以下「本件曲線」という。)中の1k027m付近に、内軌頭頂面左側から列車進行方向に向けてレールフロー<sup>\*1</sup>(以下「フロー」という。)が欠け落ちた痕跡が認められた(以下、この地点を「フロー痕跡開始地点」という。)また、その先1k026m付近の内軌左側(軌間内)のまくらぎ上に車輪フランジが接触したとみられる痕跡があった。

- (2) 本事故発生後のフロー痕跡開始地点付近の軌道部材の状況については、脱線による影響もあると考えられるが、フロー痕跡開始地点前後に6本連続のまくらぎ及びレール締結装置の不良が見られた。主なものは次のとおりであった。なお、以下のまくらぎには、前述の継続監視又は交換を要するまくらぎの印は見られなかった。

① フロー痕跡開始地点の0.1m先には、内外軌にチョックが設置されたまくらぎがあり、外軌（左レール）が左側にずれ、外軌右側の犬くぎが浮いていた。

② ①のまくらぎの1本前のまくらぎでは、内軌（右レール）が右側にずれたとみられる痕跡があった。外軌は左側にずれており、左側に更にずれたとみられる痕跡があった。また、外軌右側の犬くぎが外れていた。

③ ①のまくらぎの2本前のまくらぎでは、外軌が左側にずれており、右側の犬くぎが外れていた。また、外軌左側に設置されていたチョックが割れていた。

④ ①のまくらぎの3本前のまくらぎでは、外軌右側の犬くぎが外れていた。

⑤ ①のまくらぎの1本後のまくらぎでは、内軌が右側に、外軌が左側にずれていた。また、内軌左側の犬くぎは浮いており、外軌右側の犬くぎは外れていた。さらに、内軌左側周辺には削られたフローが散乱していた。

⑥ ①のまくらぎの2本後のまくらぎでは、内軌が右側に、外軌が左側にずれていた。また、内軌左側の犬くぎは外れて、外軌右側の犬くぎは浮いて

いた。さらに、内軌左側周辺には削られたフローが散乱していた。

(2) 2.3.2.4(2)⑤及び⑥に記述したように、内外軌ともそれぞれ軌間外側へのずれが生じており、内軌左側及び外軌右側の犬くぎに外れていたり、浮いていたものがあつたこと、さらに、内軌左側周辺には削られたフローが散乱していたこと、

これらは脱線後の状態であり、脱線の影響もあると考えられるが、本事故発生時点において、連続6本のまくらぎの劣化により犬くぎのレール支持力が低下していた可能性や、チョックの損傷により軌間変位防止機能が働いていなかった可能性が考えられる。

軌道部材等については、3.5.2(2)に記述したように、脱線開始地点付近において、まくらぎの劣化による犬くぎの外れや、チョックの損傷などが見られたことから、同社においては、まくらぎやレール締結装置の保守状態の把握と、それに応じた整備が十分にできていなかったと考えられる。このため、まくらぎやレール締結装置の管理を確実にを行うとともに、曲線部のレール締結装置の強化や軌間変位防止器具などを使用した軌間拡大の防止を図る必要があると考えられる。

よって、同社においては、まくらぎやレール締結装置の管理を確実にを行うとともに、曲線部のレール締結装置の強化や軌間変位防止器具などを使用した軌間拡大の防止を図る必要がある。

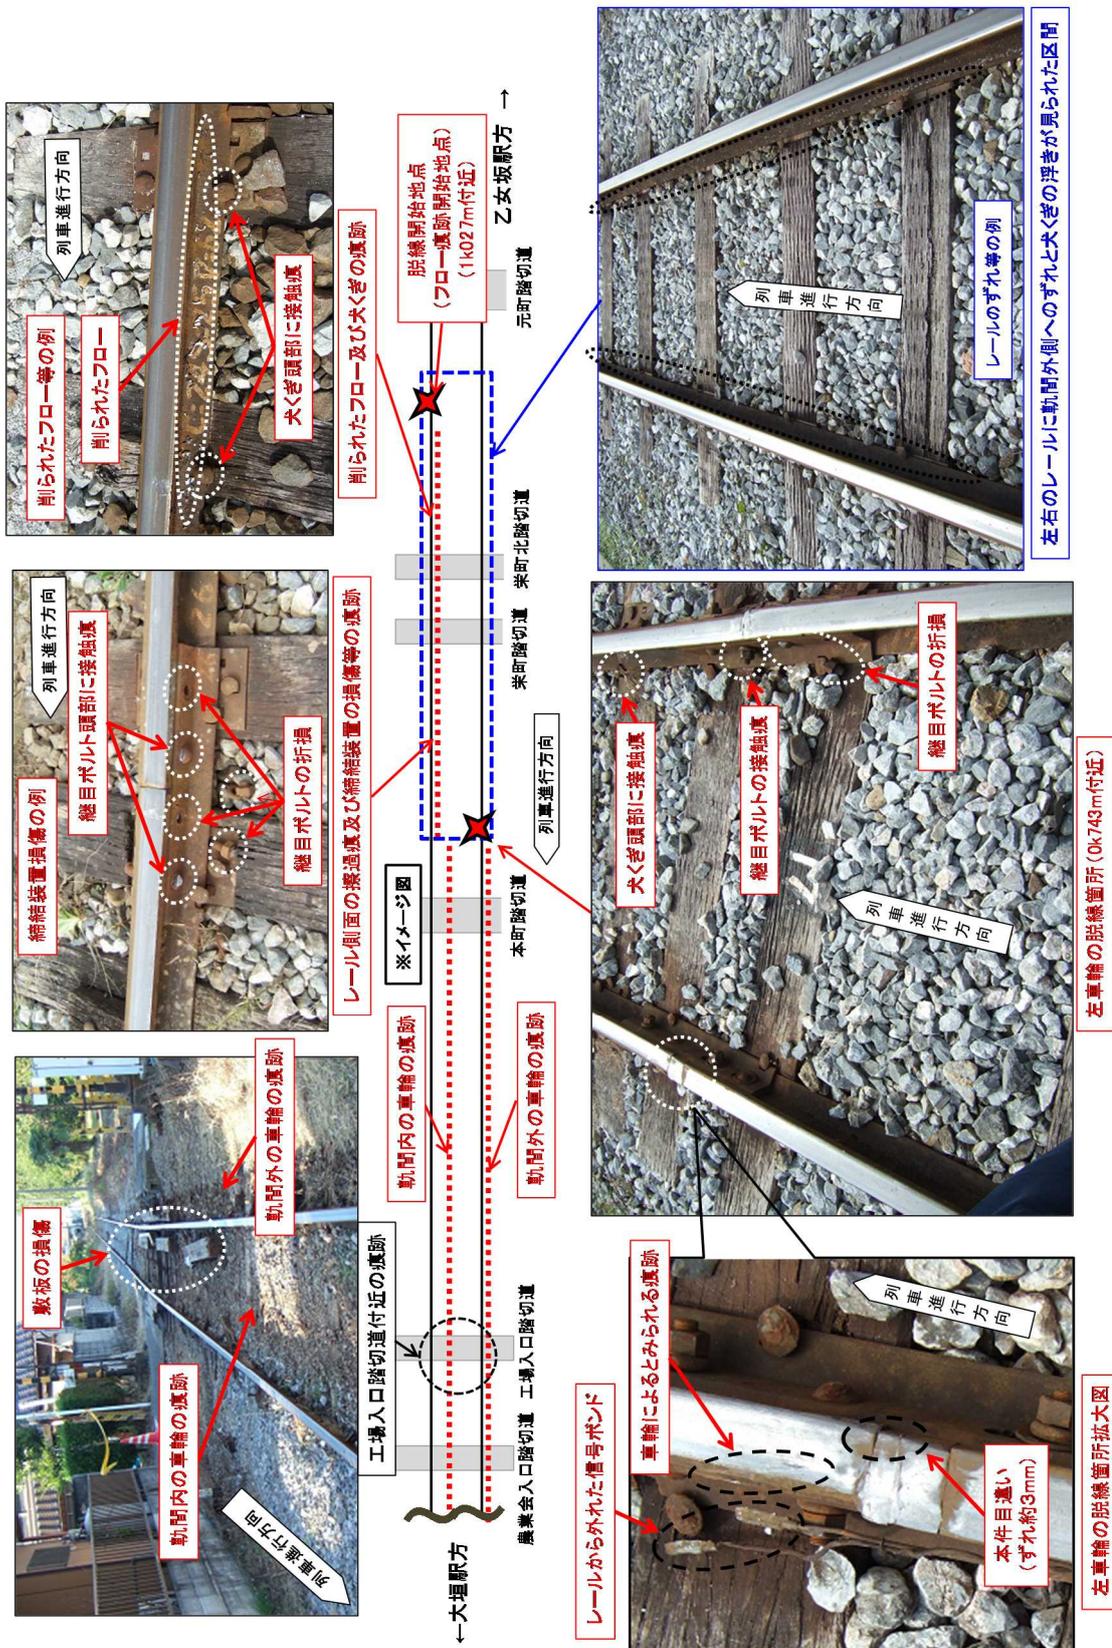
付図5 脱線開始地点付近から農業会入口踏切道付近までの主な痕跡等

右レール左側に右レール頭部左側のフローが削られたとみられる金属片の散乱やレール継目板の取付ボルト（以下「継目ボルト」という。）が折損している箇所が見られた。また、左右のレールに軌間外側へのずれ、軌間内側の犬くぎに浮きが見られた。なお、左車輪の脱線の痕跡は見られなかった。

#### (2) 0k743m付近

0k743m付近の左レールのレール継目において、前方のレールが手前のレールに対し、軌間内に約3mmずれて、目違い（以下「本件目違い」という。）ができていた箇所に車輪が接触した痕跡及びその先のレール頭頂面に外側（左側）へ向けて車輪が接触したとみられる痕跡があり、痕跡の先の軌間外にあった信号ボンド（レール継目においてレール同士をつなぐ電線）が損傷していた。また、同付近の右レール継目部において、軌間内側にある手前の継目ボルトの頭部が折損し、次の継目ボルト及びその先の犬くぎの頭部に車輪が接触したとみられる痕跡が認められた。

① 軌間内のまくらぎ上面等に右車輪によるものとみられる一条の痕跡が認められた。また、軌間左外側のまくらぎ上面等に左車輪によるものとみられる一条の痕跡が認められた。

② 工場入口踏切道及び農業会入口踏切道の敷板が損傷していた。

損している箇所が見られたことから、軌間内脱線後の右車輪が右レール側面に接触して、フローを削り、継目ボルトと接触し、軌間を広げながら走行したと考えられる。また、左右のレールが軌間外側へずれた痕跡や軌間内側の犬くぎに浮きが見られたものの、左車輪の脱線の痕跡は見られなかったことから、左車輪は、同区間では脱線せずに走行したと考えられる。

- (2) 最初に脱線した車輪は、2.6.1(1)に記述したように、右レール左側に右レール頭部左側のフローが削られたとみられる金属片の散乱や継目ボルトが折損している箇所が見られたこと、及び2.6.2(2)①に記述したように、12両目の貨車の前台車前軸の右車輪に表リム面の全周にわたって擦過痕及び打痕があったことから、12両目の貨車の前台車前軸の右車輪と考えられる。
- (3) 0k743m付近では、2.6.1(2)に記述したように、左レールのレール継目の本件目違いに車輪が接触した痕跡及びその先のレール頭頂面に外側（左側）へ向けて車輪が接触したとみられる痕跡があったこと、その先の軌間外にあった信号ボンドが損傷していたことから、3.1.2(1)で記述した、右車輪が右レール側面に接触して軌間を広げながら不安定な走行をしてきた同軸の左車輪が本件目違いに衝撃したことにより、左レールに乗り上がって左側に脱線したものと考えられる。

一方、右車輪は、2.6.1(2)に記述したように、同付近の右レール継目部において、軌間内側にある手前の継目ボルトの頭部が折損し、次の継目ボルト及びその先の犬くぎの頭部に車輪が接触したとみられる痕跡があったことから、左車輪が左側へ脱線したことにより、右レール側面から軌間内へ落ちたと考えられる。

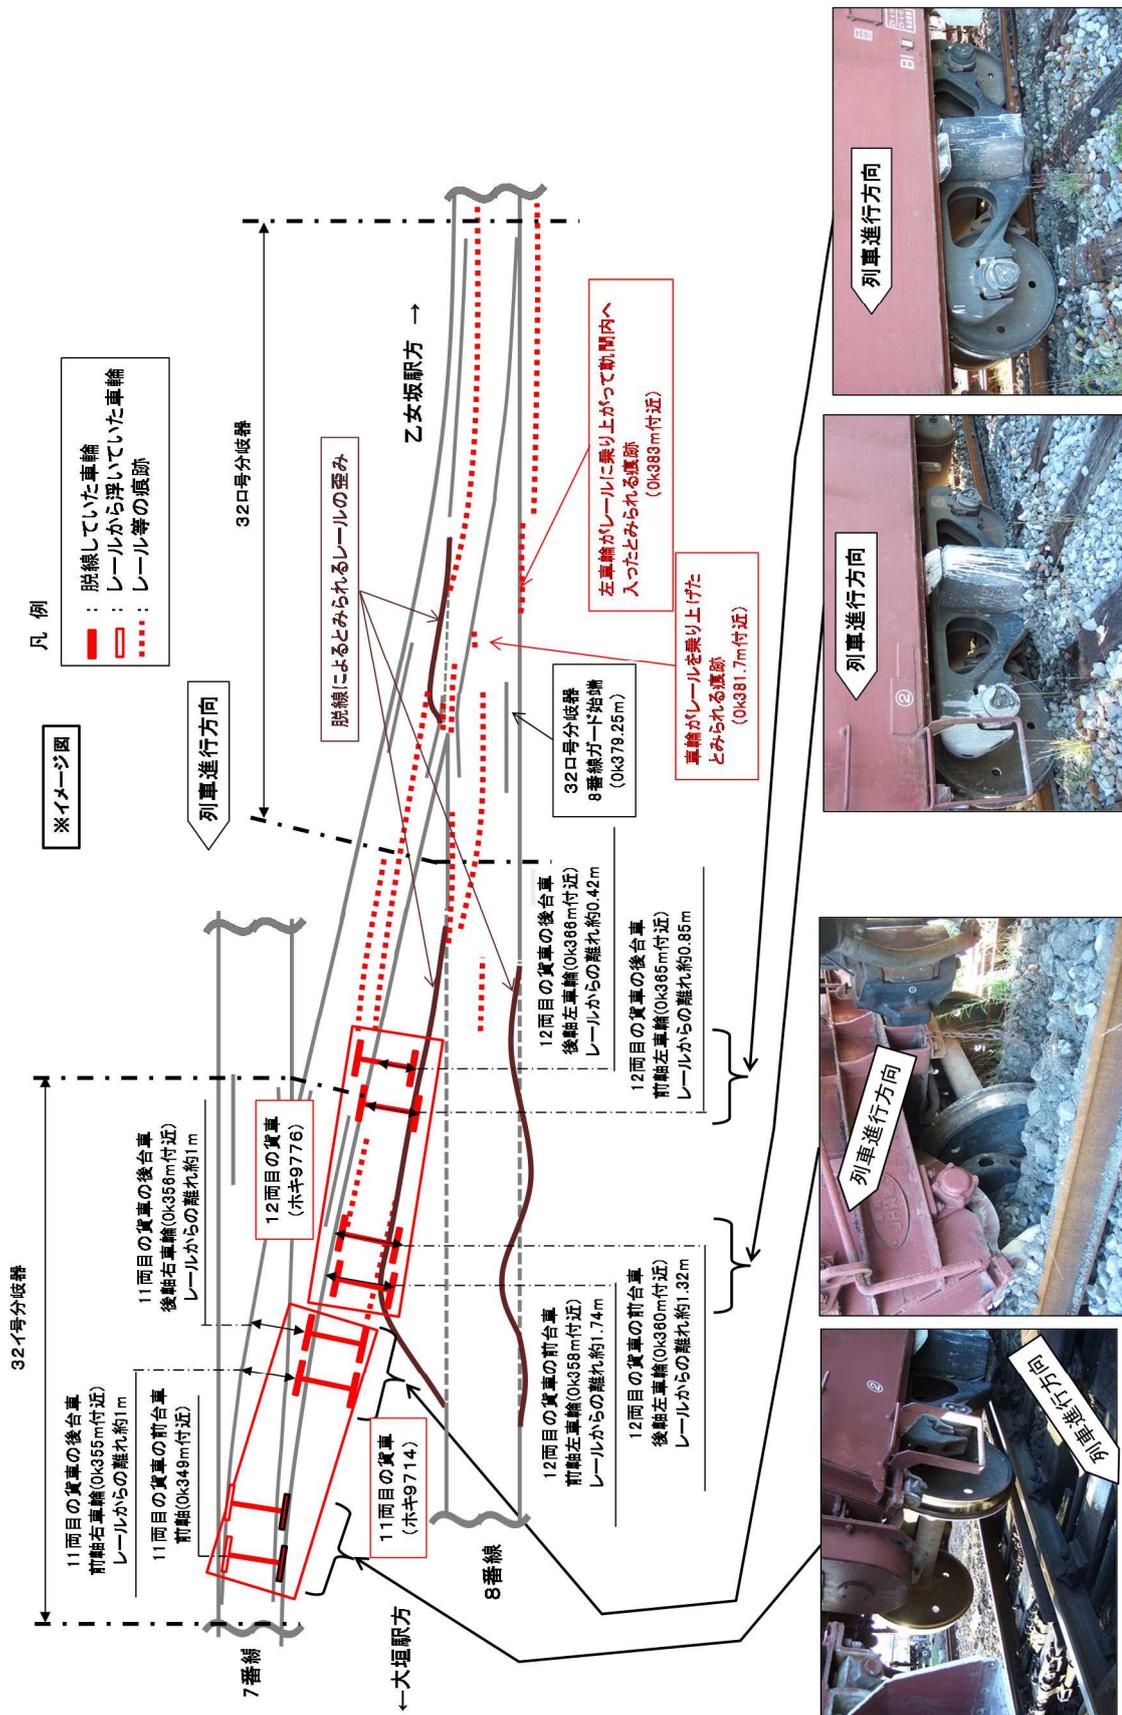
付図6 脱線車両停止位置付近の主な痕跡及び脱線の状況等

前台車は、前後軸の左車輪がレール上(前軸は0k349m付近)にあったが、右車輪は十数cm程度浮き上がっていた。また、後台車は、前後軸とも左側に脱線し、前軸は0k355m付近に、後軸は0k356m付近にあり、左車輪は軌間外の地中にめり込み、右車輪は軌間内にあった。右車輪の右レールからの離れは前後軸とも約1.00mであった。

前台車は、前後軸が左側の軌間外に脱線して、前軸は0k358m付近に、後軸は0k360m付近にあった。左レールからの離れは、前軸の左車輪が約1.74m、後軸の左車輪は約1.32mであった。また、後台車は、前後軸とも左車輪が左側の軌間外に、右車輪が軌間内に脱線し、前軸は0k365m付近に、後軸は0k366m付近にあった。左レールからの離れは、前軸の左車輪が約0.85m、後軸の左車輪が約0.42mであった。

① 8番線の右レールが12両目の貨車の前台車前後軸の左車輪及び後台車前軸の左車輪により、7番線側に引き寄せられた状態で湾曲していた。これに伴い、8番線の左レールも湾曲していた。

② 320号分岐器の右リードレールが湾曲していた。

③ 320号分岐器の左リードレールにおいて、0k382m付近のレール頭頂面に車輪が接触したとみられる痕跡が認められた。

④ 320号分岐器の左主レールにおいて、0k383m付近に車輪が軌間外からレール頭頂面に乗り上がったとみられる痕跡が認められた。

⑤ 渡り線付近には、車輪によるとみられる多数の痕跡が認められた。

なお、2.6.1(4)に記述したように、3 2 口号分岐器から渡り線付近にかけて車輪による多数の痕跡が認められたことから、この箇所では1 2 両目の貨車の前台車後軸及び後台車前後軸並びに1 1 両目の貨車の後台車前後軸が脱線に至ったと考えられる。

- (6) 2.6.1(4)①に記述した8番線左レールの湾曲は、脱線した車輪により8番線右レールで右側に引き寄せられたことにより、湾曲したものと考えられる。また、2.6.1(4)②に記述した3 2 口号分岐器の右リードレールの湾曲は、脱線した1 1 両目及び1 2 両目の貨車より前方の車両は異常なく通過していることから、本事故により損傷したものと考えられる。

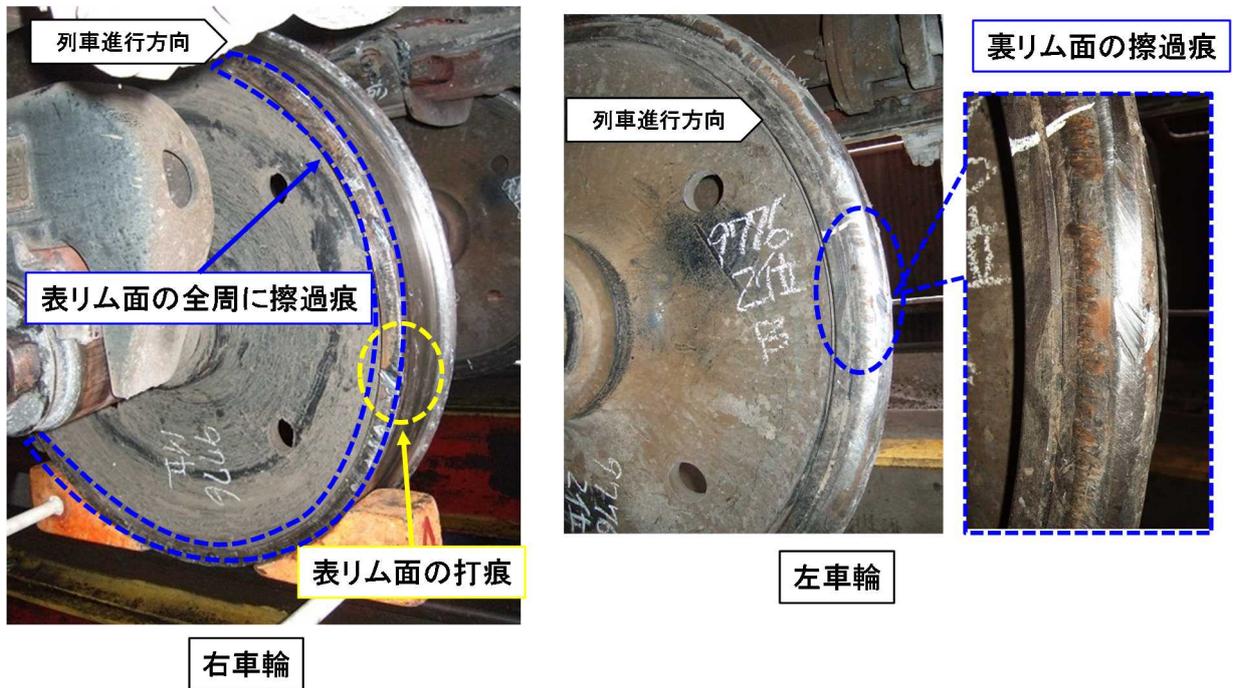
付図7 1 2両目の貨車（ホキ9 7 7 6）における前台車前軸の車輪の主な損傷状況

- ① 前台車前軸の右車輪には、踏面及びフランジに多数の打痕や擦過痕が見られ、表リム面の全周にわたって擦過痕及び打痕が見られた。
- ② 前台車前軸の左車輪には、踏面及びフランジに多数の打痕、表裏リム面に擦過痕が見られた。
- ③ 前台車後軸の両車輪には、踏面及びフランジに多数の打痕、表裏リム面に擦過痕が見られた。
- ④ 後台車前軸の両車輪には、踏面及びフランジに多数の打痕、裏リム面に擦過痕が見られた。
- ⑤ 後台車後軸の右車輪には、踏面及びフランジに多数の打痕や擦過痕が見られた。
- ⑥ 後台車後軸の左車輪には、踏面及びフランジに多数の打痕や擦過痕が、裏リム面に擦過痕が見られた。
- ⑦ 前後の自動連結器を支える胴受に曲損が見られた。
- ⑧ 前台車のブレーキ押し棒に曲損が見られた。
- ⑨ 前台車前軸の左車輪付近及び前台車後軸の右車輪付近にある開戸の開閉軸に損傷が見られた。
- ⑩ 前台車前軸の右車輪の裏にある自動連結器緩衝器の枠に損傷が見られ、中ばりに曲損が見られた。
