# 鉄 道 事 故 調 査 報 告 書

I 東武鉄道株式会社 東上本線 中板橋駅構内  
列車脱線事故

# 鉄道事故調査報告書

事故種類：列車脱線事故

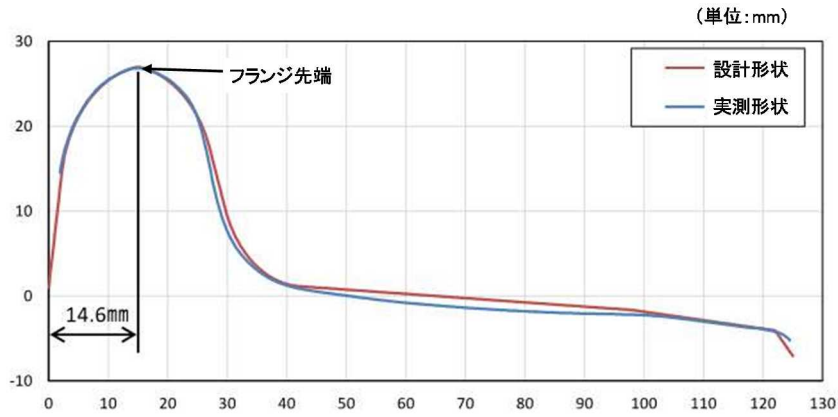
図3 本件台車前軸右車輪の踏面形状測定結果

また、車輪の踏面形状の測定結果については、設計形状と大きな違いは見られなかった。なお、本件台車前軸右車輪の車輪背面からフランジ先端までの距離は14.6mmであった。同車輪の踏面形状測定結果を図3に示す。

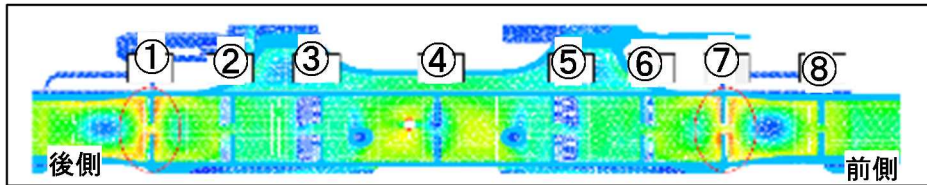
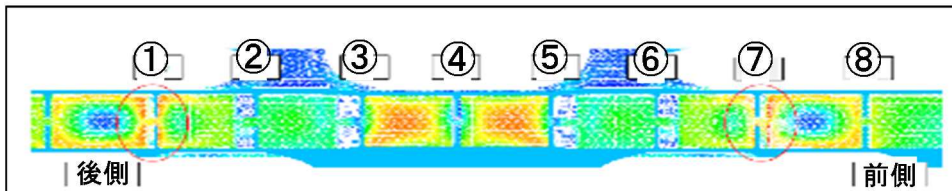
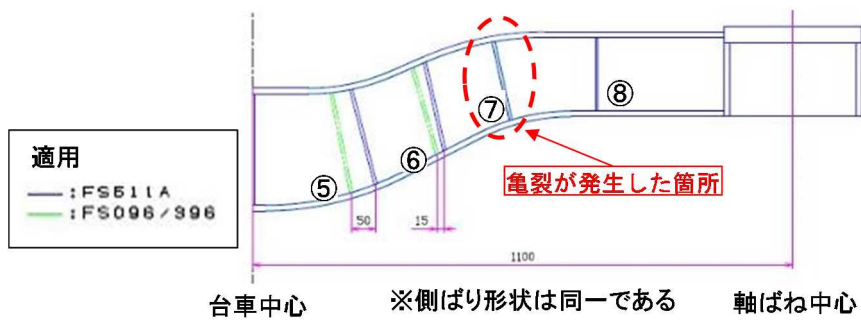
図4 FS511A形台車とFS396形台車との側ばり構造と応力分布の対比

力とし、平均応力の0.3倍を変動応力としてプロットした応力限界図を図5に示す。類似した台車の測定結果であるが、各測定点とも応力限界内であることから、本件台車の亀裂の発生は設計不良によるものではないと考えられる。

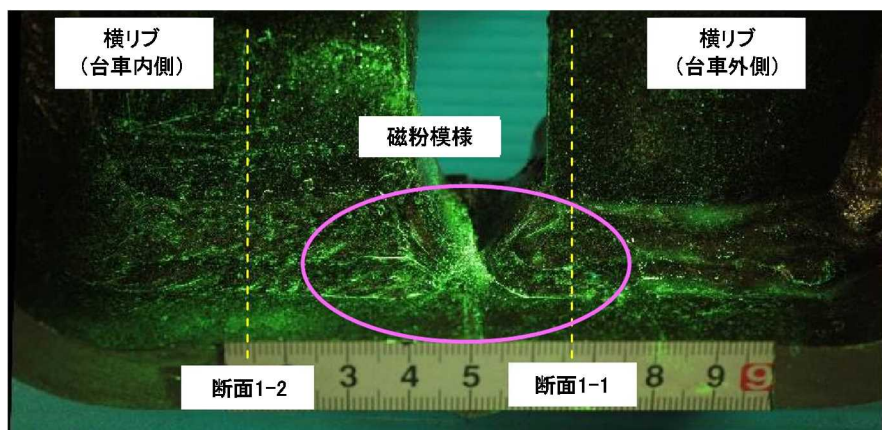
図6-1 本件台車左側側ばり前側の磁粉探傷結果（軸ばね側から撮影）

そこで、当該溶接部の溶接状態を推定するために、左側側ばり前側の当該溶接部に該当する箇所について、磁粉探傷試験及び断面観察を実施した(図6-1 参照)。その結果、脱線の影響も考えられるが、図6-1に示す、断面1-1の溶接止端部(手溶接)に深さ20 $\mu$ m程度の亀裂が5mm以上にわたってつながっていることが確認された(図6-2 参照)。また、図6-1に示す、断面1-2の側ばりと溶接金属の境界部に長さ200 $\mu$ m程度の割れが見られた(図6-3 参照)。他に、台車メーカーの管理基準(0.5mm)を超える1.7mmのオーバーラップが確認された。なお、下面板を貫通する亀裂は見られなかった。

推定するために、本件台車左側側ばり前側の溶接部について、磁粉探傷試験及び断面観察を実施した。その結果、溶接止端部に深さ20 $\mu$ m程度の亀裂が5mm以上にわたってつながっていることが確認されたこと、また、台車メーカーの管理基準（0.5mm）を超える1.7mmのオーバーラップ等が確認されたこと、

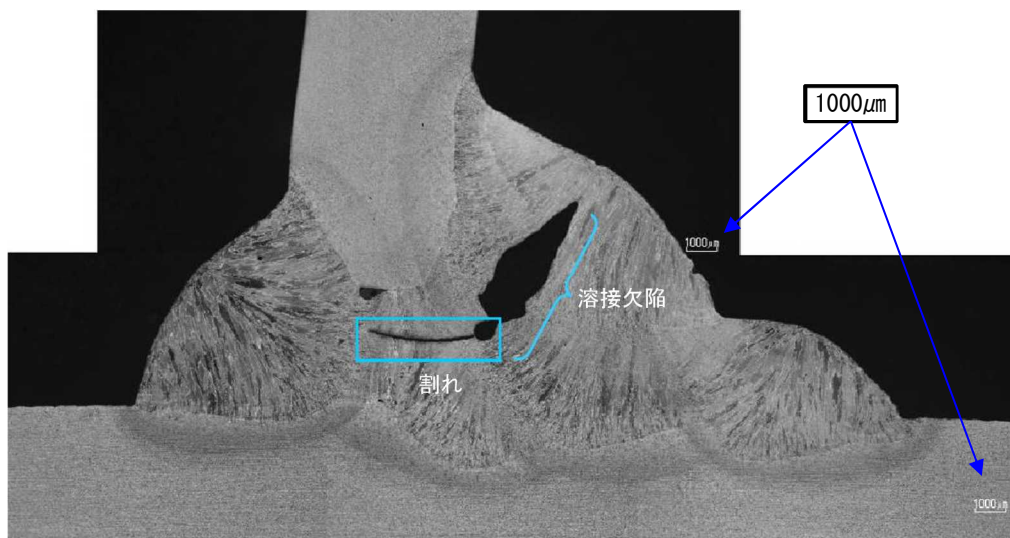
図 7-1 前台車右側側ばり後ろ側、台車枠外側ばりの横リブの溶接部の全景

製造や使用・検修履歴が同一である本件車両の前台車の当該溶接部に該当する4か所について、溶接状態を調査した。調査結果の一例として右側側ばり後ろ側の台車枠外側ばりの横リブの溶接状態は、側ばり下面板と横リブとの溶接部（手溶接）の溶接金属内に、溶接欠陥及び溶接割れが確認

- ② 製造や使用・検修履歴が同一である本件車両の前台車の当該溶接部に該当する4か所について、溶接状態を調査したところ、右側側ばり後ろ側の台車枠外側ばりの横リブの溶接状態は、側ばり下面板と内部補強との溶接部の溶接金属内に、溶接欠陥及び溶接割れが確認され、走査型電子顕微鏡による破面観察を実施したところ、凝固割れ時に特徴的な樹枝状模様が全面的に観察されたこと

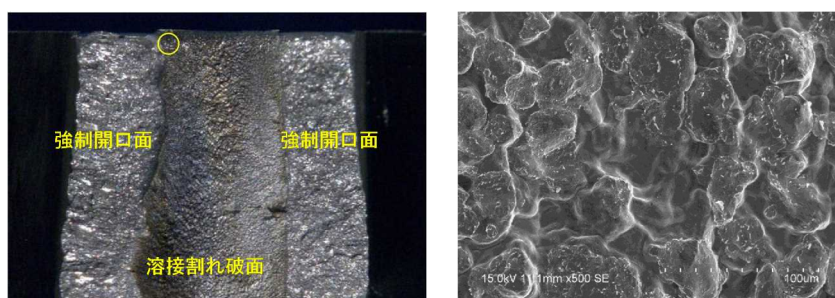
図 7-2 図 7-1 で確認された溶接割れの破面観察結果

された（図 7-1 参照）。走査型電子顕微鏡（SEM）による破面観察を実施したところ、溶接割れ破面には、凝固割れ時に特徴的な樹枝状模様が全面的に観察された（図 7-2 (a) 参照）。なお、下面板を貫通する亀裂は見られなかった。

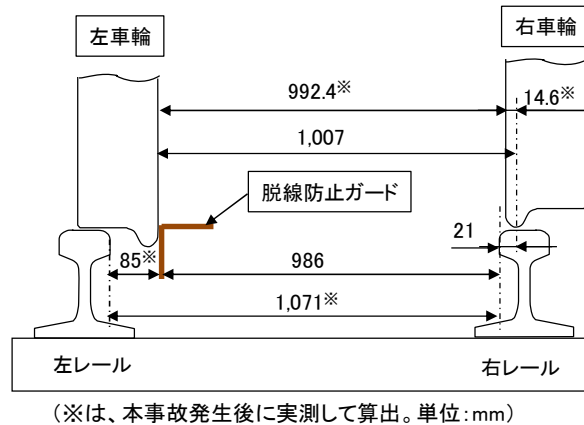
図8 2 k 0 1 7 m付近の車輪とレールの位置関係

から、このときの車輪とレールの位置関係は図8のようになると考えられ、右車輪は、本件曲線の脱線防止ガードに接触した2 k 0 1 7 m付近から右レールに乗り上がっていったと考えられる。

なお、同車輪が右レールに乗り上がった2 k 0 1 7 m付近の速度は、2.1.2に記述した運転状況記録装置に残されていた本件台車前軸が本件曲線付近を通過した時の記録から、約31 km/hであったと考えられる。

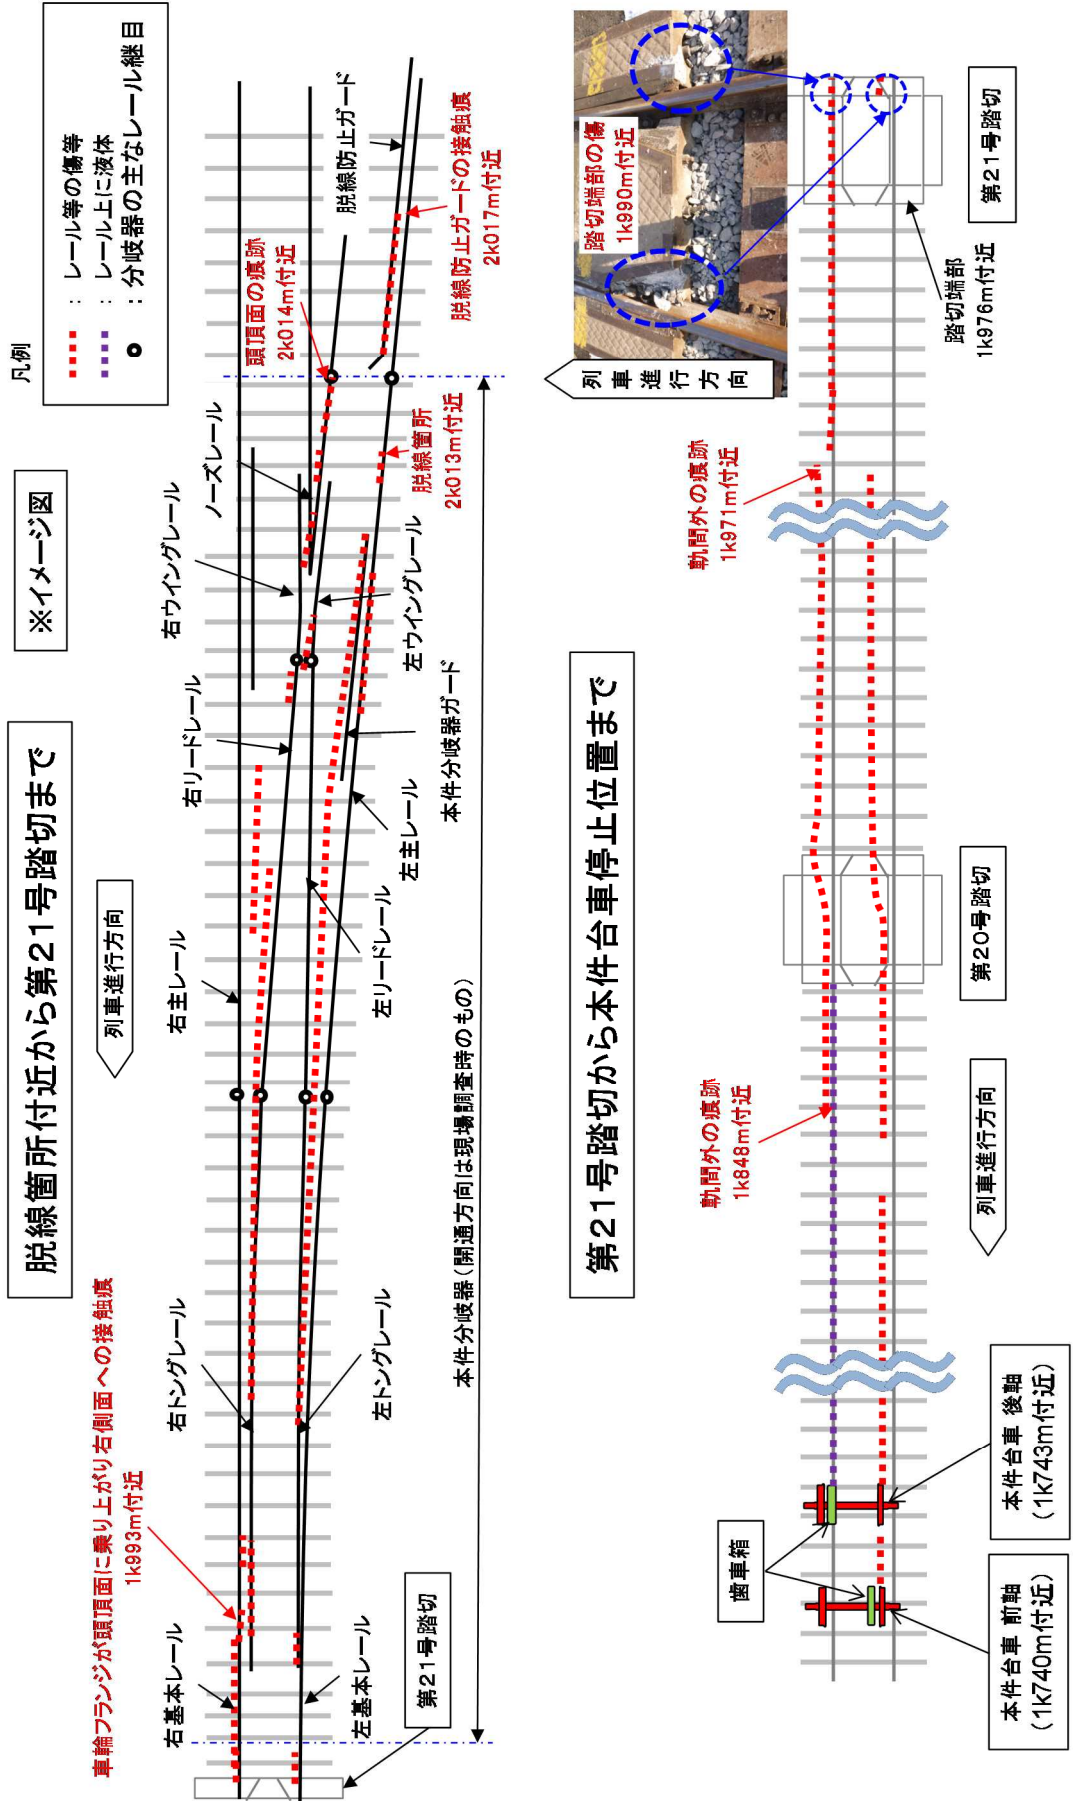
付図5 主なレールの痕跡等

- ⑪ 本件分岐器の左ウイングレールに車輪のフランジが乗り上げたとみられる痕跡があった。
- ⑫ 1 k 9 9 3 m付近の本件分岐器の右基本レールに車輪のフランジが頭頂面に乗り上がり、右側面に接触したとみられる痕跡があった。
- ⑬ 本件分岐器の左トングレールの終端部に損傷が見られた。
- ⑭ 本件分岐器の一部のまくらぎ、フロントロッド\*<sup>12</sup>等が損傷していた。

- ① 第21号踏切の中板橋駅方の端部には、左レール及び右レールの右側に車輪が接触したとみられる痕跡があった。また、同踏切から1 k 9 7 1 m付近までの右レールの頭頂面に擦過痕があった。
- ② 1 k 9 7 1 m付近からほとんどのまくらぎの中央部分と右レール右側のレール締結装置及びまくらぎに車輪が接触したとみられる痕跡が第20号踏切まで続いていた。
- ③ 第20号踏切には、左レール及び右レールの右側のプラスチック製の敷板部分に車輪のフランジが走行したとみられるそれぞれ二条の痕跡があった。
- ④ 第20号踏切の障害物検知装置受光器（1 k 8 7 4 m）が損傷していた。

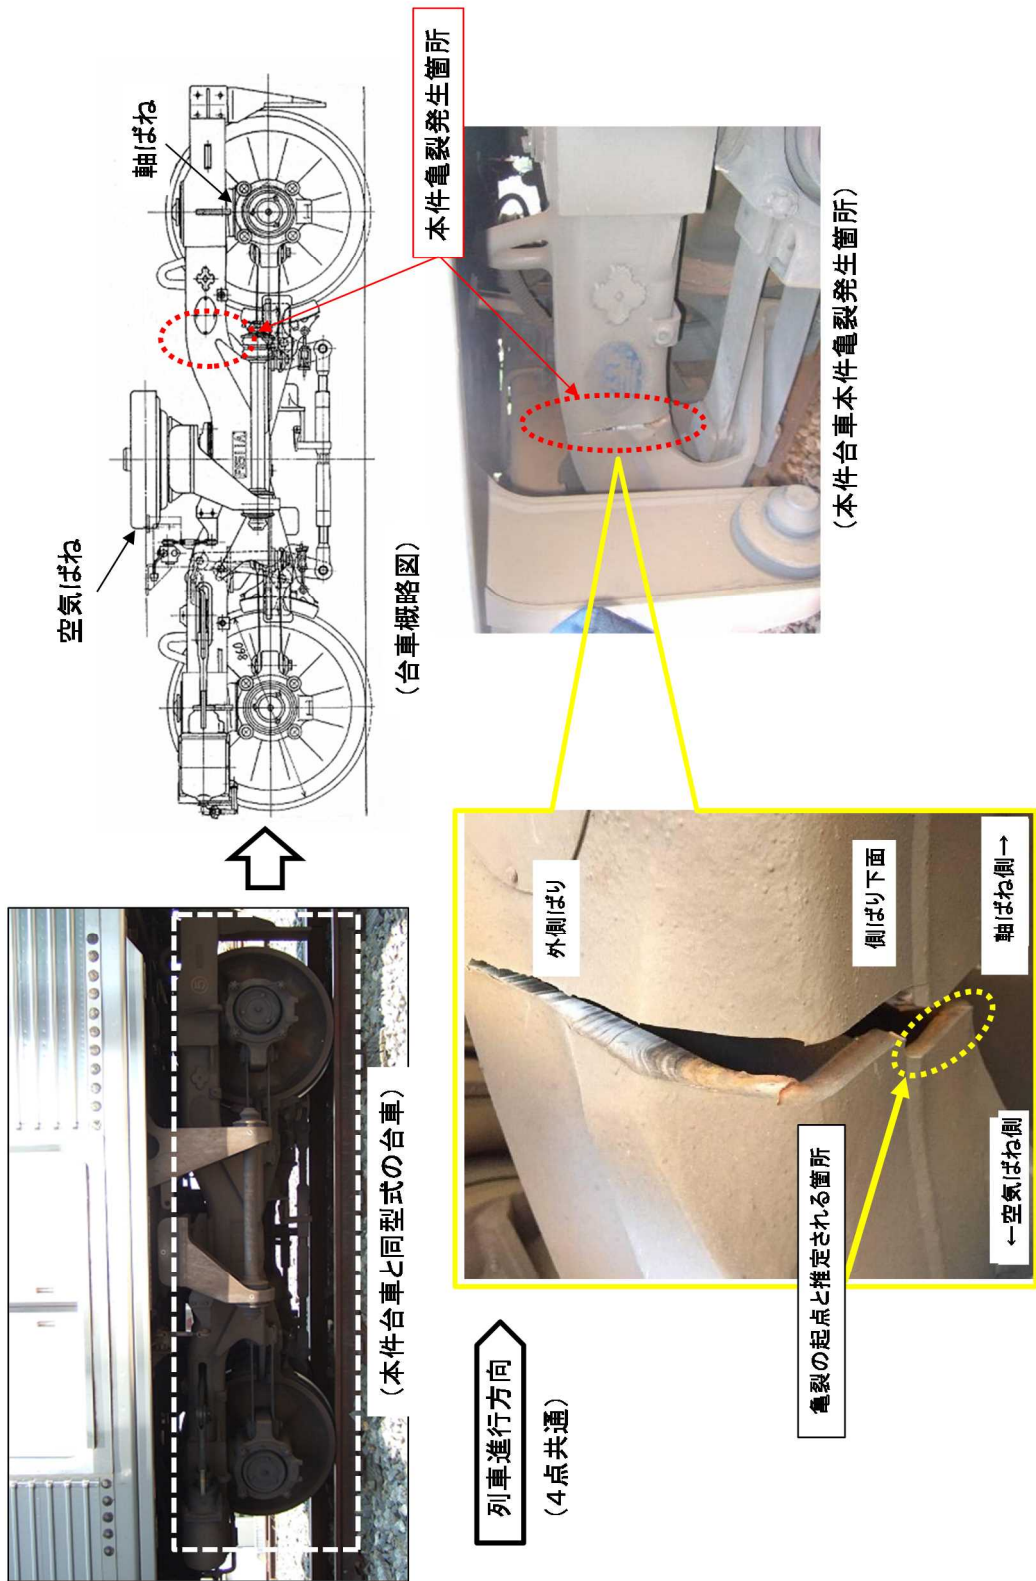
付図6 本件亀裂発生箇所等

また、本事故発生後に本件台車を確認したところ、台車枠右側側ばり（以下「本件側ばり」という。）に亀裂（以下「本件亀裂」という。）があったが、本件亀裂以外、軸箱支持装置及び空気ばね高さ調整装置等、車体支持装置には異常は見られなかった。

本件亀裂が発生した箇所は、側ばり端部の曲線部下面に横リブ2枚（以下、外側ばりの横リブを「本件外リブ」といい、内側ばりの横リブを「本件内リブ」という。）が溶接されている箇所（以下「当該箇所」という。）付近であった。本件外リブ及び本件内リブの大きさは、高さ（上下方向）170mm、幅（まくらぎ方向）65mmである。

3.2.3(2)で示したとおり、本件台車枠に強度設計上の問題はなかったと考えられる。本件台車では破面の損傷が大きく、起点部近傍の詳細観察や断面調査による分析はできなかったが、一般的に部材に欠陥や割れが存在した場合、全体的な応力が強度設計値以内であっても欠陥箇所でも局所的な応力が高まり、それが亀裂起点となって疲労亀裂が発生し進展する。本件亀裂起点部では、側ばりの母材に横リブが溶接された際、その溶接止端部に生じた欠陥が亀裂起点になった可能性があると考えられる。

よって、2.4.3.7(2)図4⑦に示す、本件亀裂が発生した箇所付近の側ばり内部に補強板が溶接されている台車においては、既に行われている定期検査の台車枠探傷検査の対象にその補強板の溶接箇所を追加して、探傷検査を実施することが必要と考えられる。

本件台車と同一及び類似構造台車を対象に、本件亀裂発生箇所と同様の箇所を全般検査及び重要部検査時に探傷検査部位として追加した。

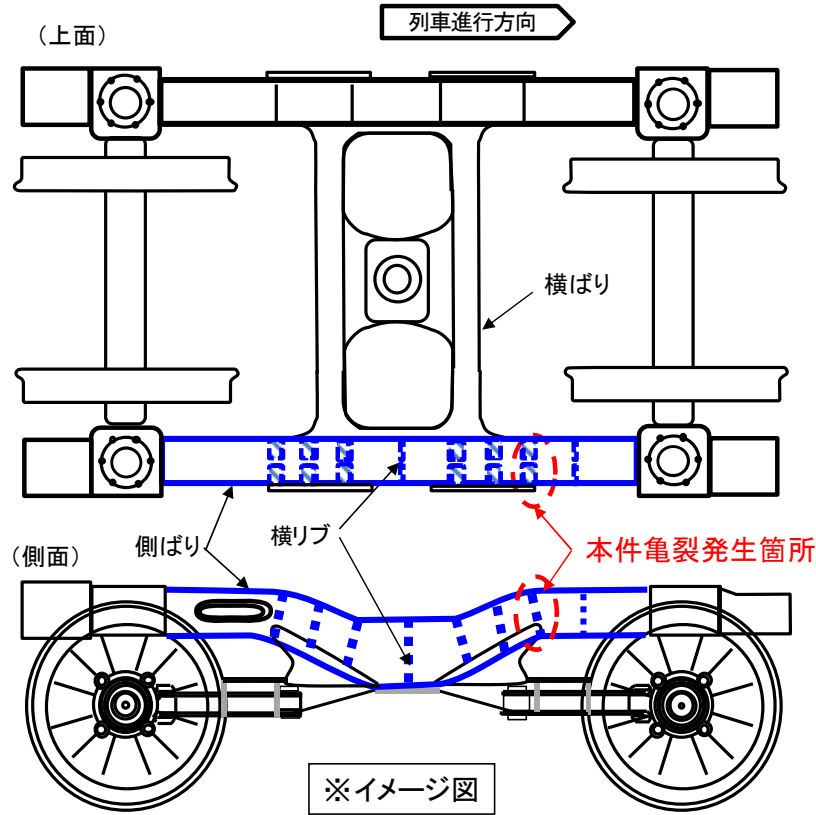
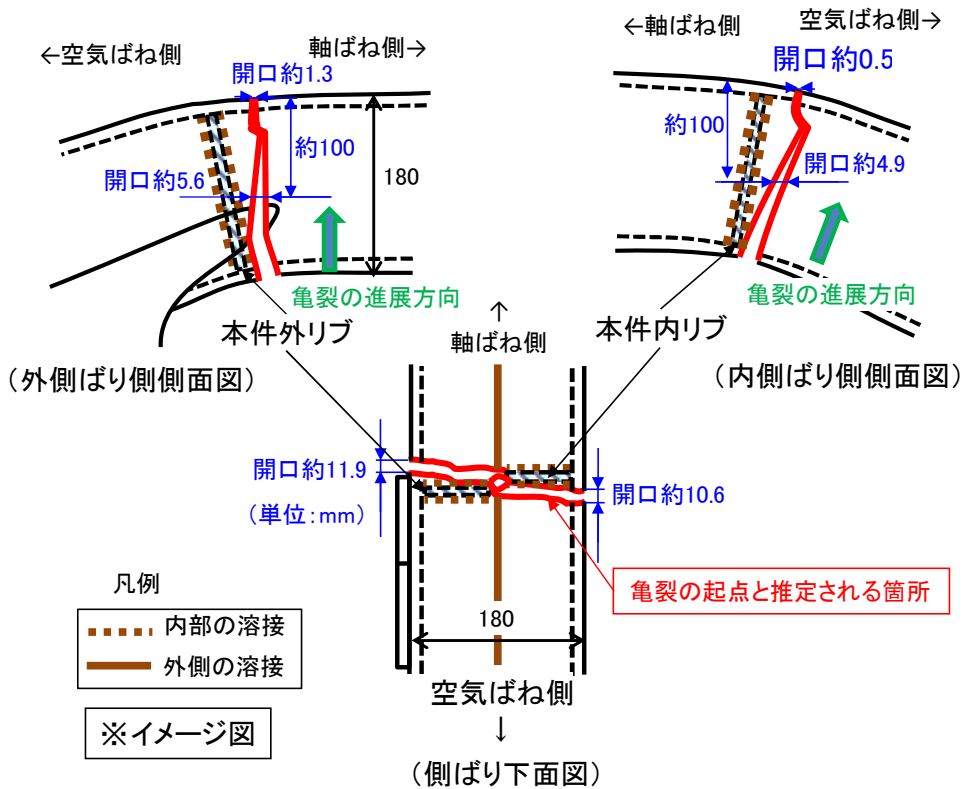
# 付図7 本件亀裂の状況等

本件亀裂は、本事故発生後に森林公園検修区で確認したところ、内側ばり及び外側ばりの下面及び側面に発生していた。

外側ばりの亀裂は、下面は本件外リブの前側の溶接箇所付近で破断して、

側面上部（約180mm）まで続いていた。また、内側ばりの亀裂は、下面は本件内リブの後ろ側の溶接箇所付近で破断して、側面上部（約180mm）まで続いていた。亀裂の開口部の大きさは、下面部の開口で最大12mm程度であった。

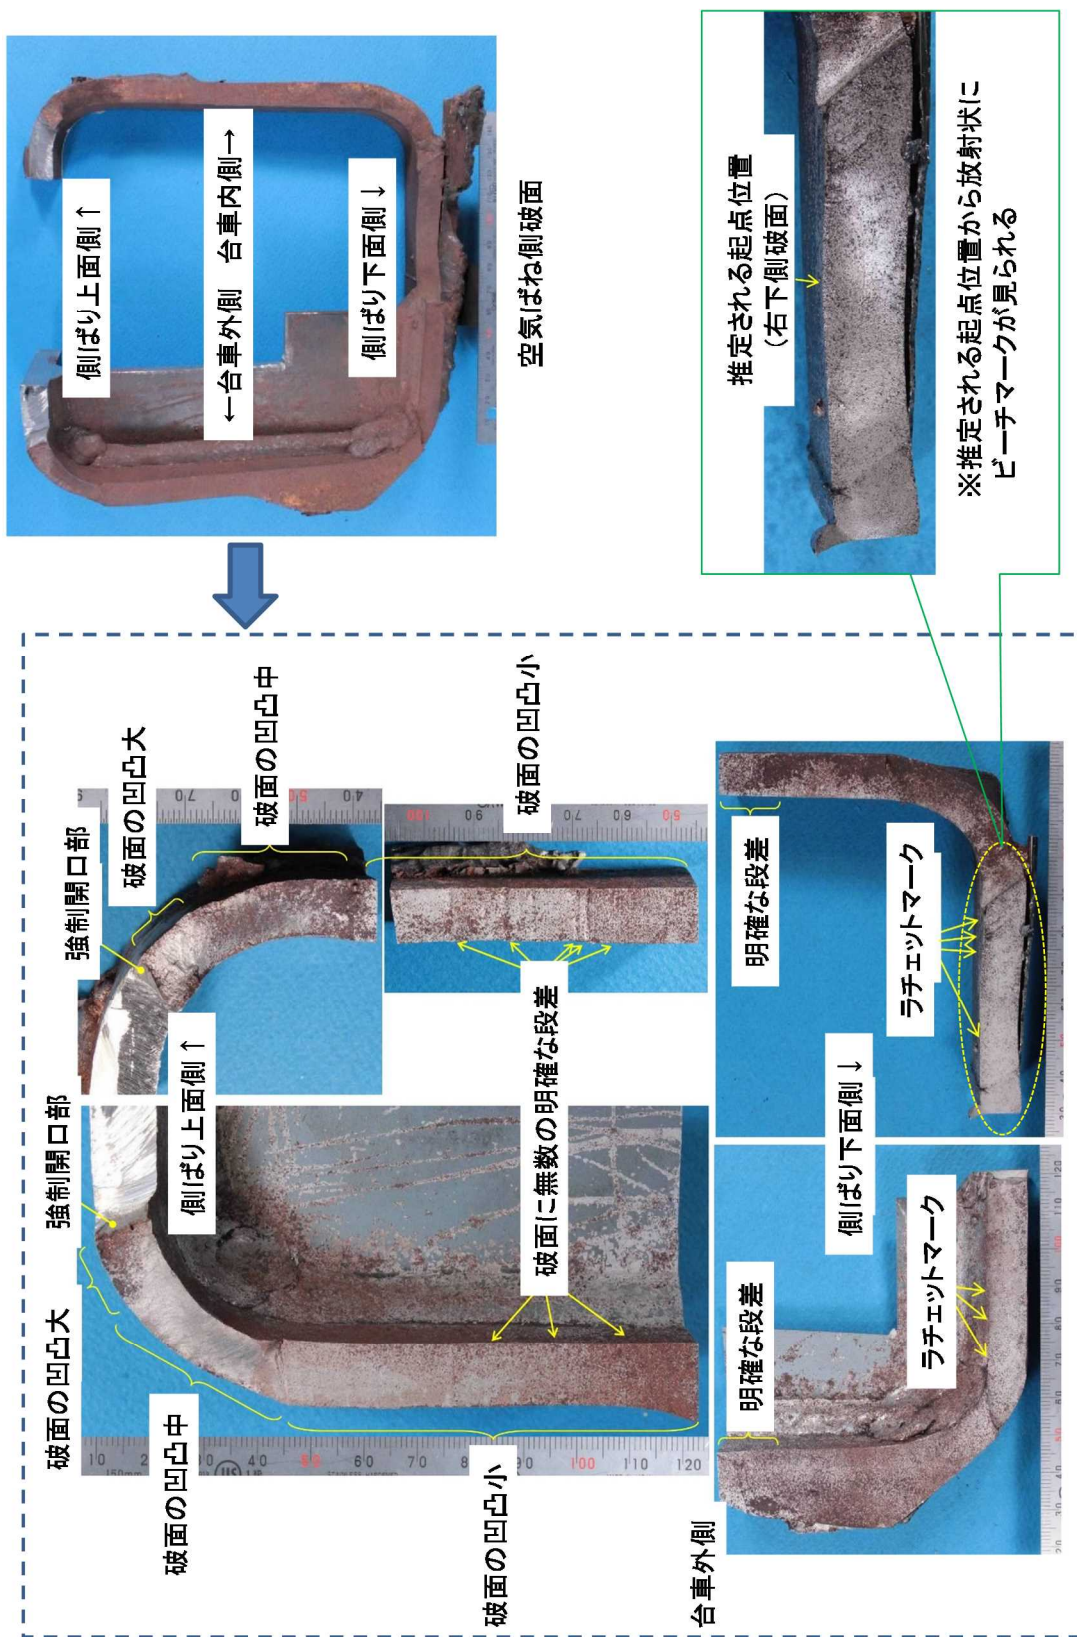
付図8 破面の状況等

- ① 本件亀裂の破面のさびを除去した後、空気ばね側破面の本件内リブの後ろ側の溶接止端部付近にビーチマーク<sup>\*9</sup>及びラチェットマーク<sup>\*10</sup>が見られた。
- ② 本件亀裂の破面のマクロ観察から、調査のため切断した強制開口部を除き、急進破壊した様子は認められず、亀裂は全面的に疲労によって進展したと推定される。側ばり上面及び側面では破面上の凹凸が付図8（破面の状況等）に示すとおり、下方から上方に向かうとともに、大きくなっている。一般に破面の凹凸は亀裂進展速度に影響され、亀裂進展速度が速い場合に凹凸は大きくなる。

また、本件亀裂は全面的に疲労によって進展したと考えられ、徐々に進展速度を速めながら亀裂先端が側ばり側面上部程度にまで達した後に脱線が発生したと考えられる。

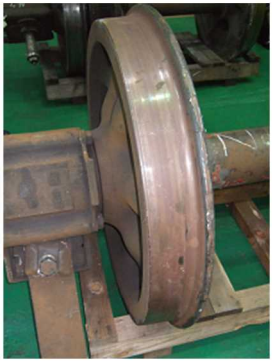
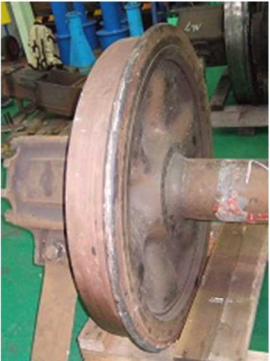
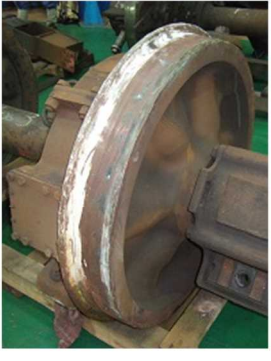
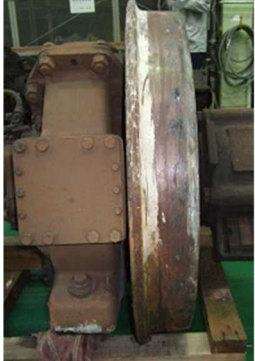
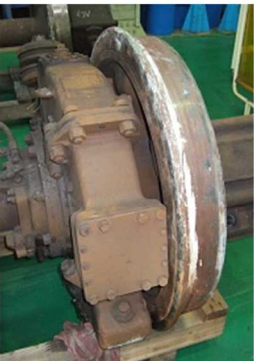
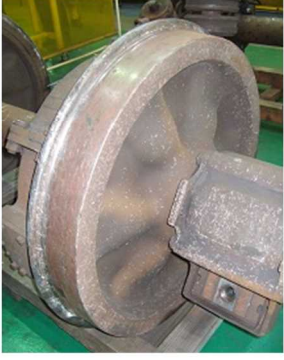
付図9 本件台車の車輪の状況

- ① 右側側ばりに本件亀裂があった。
- ② 前軸右車輪には、フランジ先端に多数の打痕があった。

- ③ 前軸左車輪には、車輪踏面に多数の打痕、表裏リム面に擦傷痕があった。
- ④ 後軸右車輪には、車輪踏面に多数の打痕、裏リム面に擦傷痕があった。
- ⑤ 後軸左車輪には、車輪踏面に多数の打痕、フランジ及び裏リム面に擦傷痕があった。
- ⑥ 前軸の主電動機下部に擦傷痕があり、歯車箱の点検窓が損傷していた。
- ⑦ 後軸の主電動機下部のカバーが脱落しており、歯車箱の下部が損傷していた。
