鉄 道 事 故 調 査 報 告 書

II 九州旅客鉄道株式会社 筑豊線 直方駅構内
鉄道物損事故

鉄道事故調査報告書

発生場所：福岡県直方市
筑豊線 直方駅構内

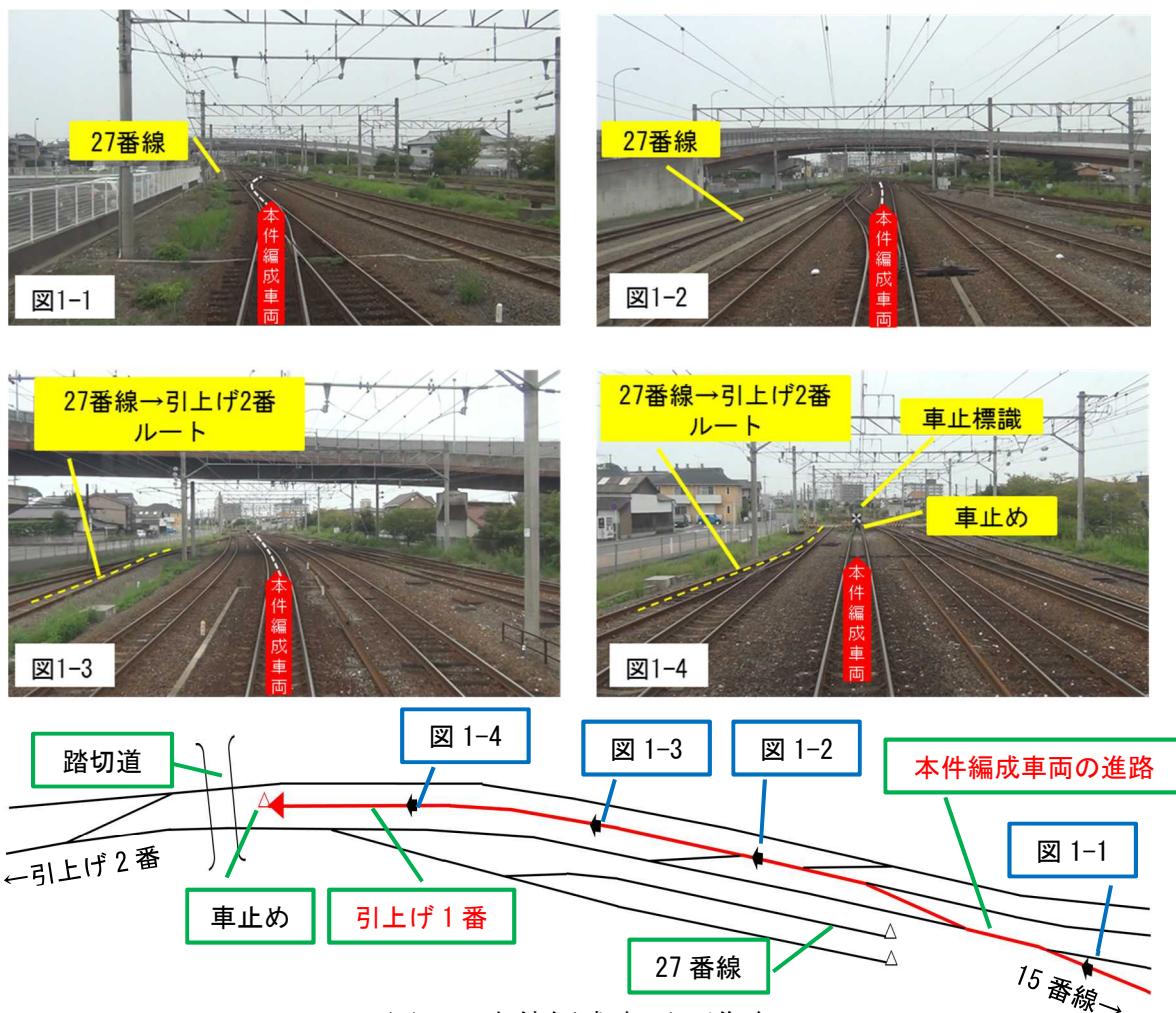
図1 本件編成車両の進路

当日は、直方運輸センター（以下「運輸センター」という。）で4時40分ごろに出勤点呼を受け、本件編成車両の出区番線及び車両番号を確認して、25番線に向かった。出区点検を異状なく終了し、運転席で行路表を見て、東引上げ1番線（以下「引上げ1番」という。）を經由して直方駅8番線ホームに据え付けることを確認した。

引上げ1番に向かって進行中、進路の左斜め前方にある27番線で出区点検を行っている様子が目に入った。車内照明が点灯されていたことから出区点検を行っている運転士が、宿泊所で前夜の就寝前に会話をした同期生だと気づき、「彼はこの列車の担当なんだ」と思いながら、分岐器を何箇所か通過していった。

そして、27番線から東引上げ2番線（以下「引上げ2番」という。）への入換えルートに視線と意識が向いた。引上げ2番に進入するためには踏切道を通することになるにもかかわらず、踏切道の警報機と遮断機が動作していないことに気づき不審に思った。ほぼ同時に引上げ1番の線路終端部の先に建植されている車止標識^{*2}が目に入り、急いで非常ブレーキを使用した。止まりきれないと思い、衝撃に備えて身構えたまま、引上げ1番の線路終端部に設置された車止め^{*3}に衝突して停止した。このとき、自分自身としては、身構えていたこともあり、あまり大きな衝撃は感じなかった。また、隣接線路を支障しているという認識もなかった。

示機に進路が引上げ1番であることを示す「E」が表示されたことを確認した上で、15番線から引上げ1番に向けて発車した後に、27番線で車両の出区点検中の担当運転士に意識が向き、さらに、27番線から入換えが行われる引上げ2番へのルートに視線を向けたことで、一時的に自らの進路を、停止位置がより若松駅方となる引上げ2番と錯誤した可能性があると考えられる。

同社は、特に構内配線が複雑になる車両基地内においては、自らの進路の安全確認に集中すべきであることを改めて運転士に徹底することが必要である。

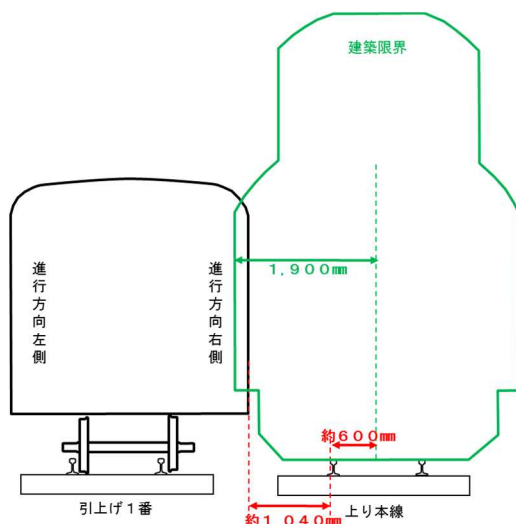
図3 脱線後の本件車両と上り本線との位置関係

同社によると、本件編成車両は、引上げ1番の車止めに衝突後、本件車両の前端が車止め位置から約1.3m先の若松駅起点24k192m付近（以下「若松駅起点」は省略する。）で、本件車両の前台車第1軸右車輪が約160mm、同第2軸右車輪が約265mm、それぞれ右側に脱線した状態で停止しており、これにより上り本線の建築限界*8を支障していた。

また、図3に示すように、本件車両の前面右端と上り本線の左レール外側面との距離は約1,040mmであった。

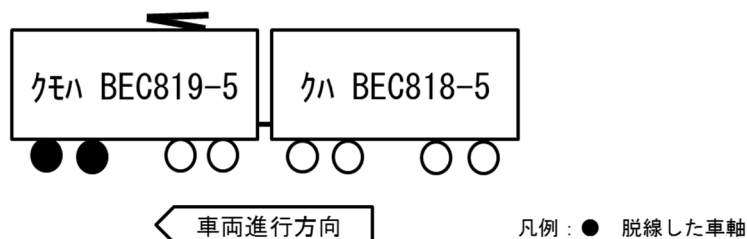
図4 本件編成車両の編成と衝突により脱線した車軸の部位

本件編成車両は、BEC819系（架線式蓄電池電車）の2両編成である。
本件編成車両の編成と衝突により脱線した車軸の部位を図4に示す。

- ① 前台車全車輪に擦過痕が認められた。
- ② 連結器 (密着・電気) が破損していた。
- ③ 車体前面枠 (貫通戸^{かんつうど}下部) が曲損していた。
- ④ 車体前面右端部に擦過痕が認められた。

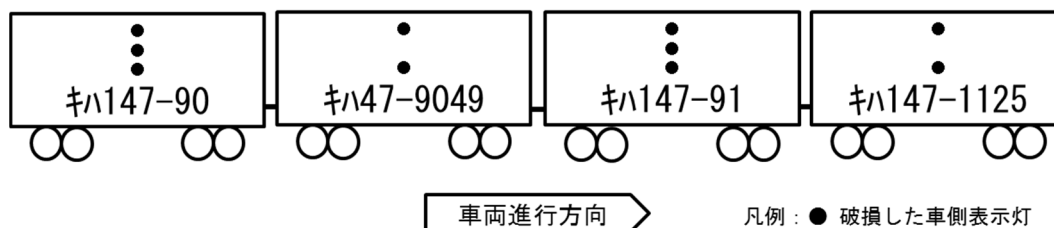
図5 下り回送充当車両の編成と接触により破損した車側表示灯

本件車両が脱線し、上り本線を支障した後に支障箇所付近を走行した上り列車（813系）及び下り回送充当車両（キハ47・147形）の主要諸元は表5のとおりである。また、下り回送充当車両の編成と接触により破損した車側表示灯の部位を図5に示す。

- ① 右側車側表示灯 (戸閉め・機関・非常各車側表示灯) のレンズが破損していた。(キハ147-91、キハ147-90)
- ② 右側車側表示灯 (戸閉め・非常各車側表示灯) のレンズが破損していた。(キハ147-1125、キハ47-9049)

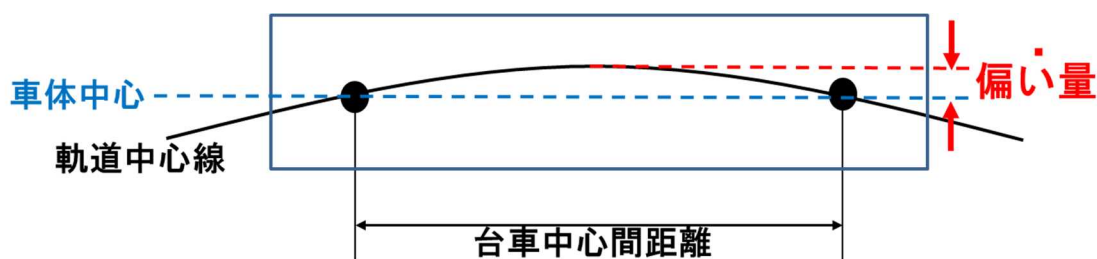
図7 曲線による車両の偏いの模式図

2.3.2(2)に記述したように、支障箇所付近は、第67イ号分岐器が設置されていることにより左曲線の線形となっていたことから、支障箇所付近を通過した列車及び車両には、図7に示すような曲線による車両の偏いによって、車体側面が本件車両の前面右端に接近することになる。

2.1.1(2)及び(3)に記述したように、上り列車及び下り回送充当車両が、脱線した本件車両によって支障された上り本線を通過したが、2.3.3(1)に記述したように、下り回送充当車両は、上り列車に比べて台車中心間距離が長いため、曲線通過時に生じる車両の偏い量が大きくなること及び最大幅が広いこと等により、下り回送充当車両のみが本件車両の前面右端に接触した可能性があると考えられる。

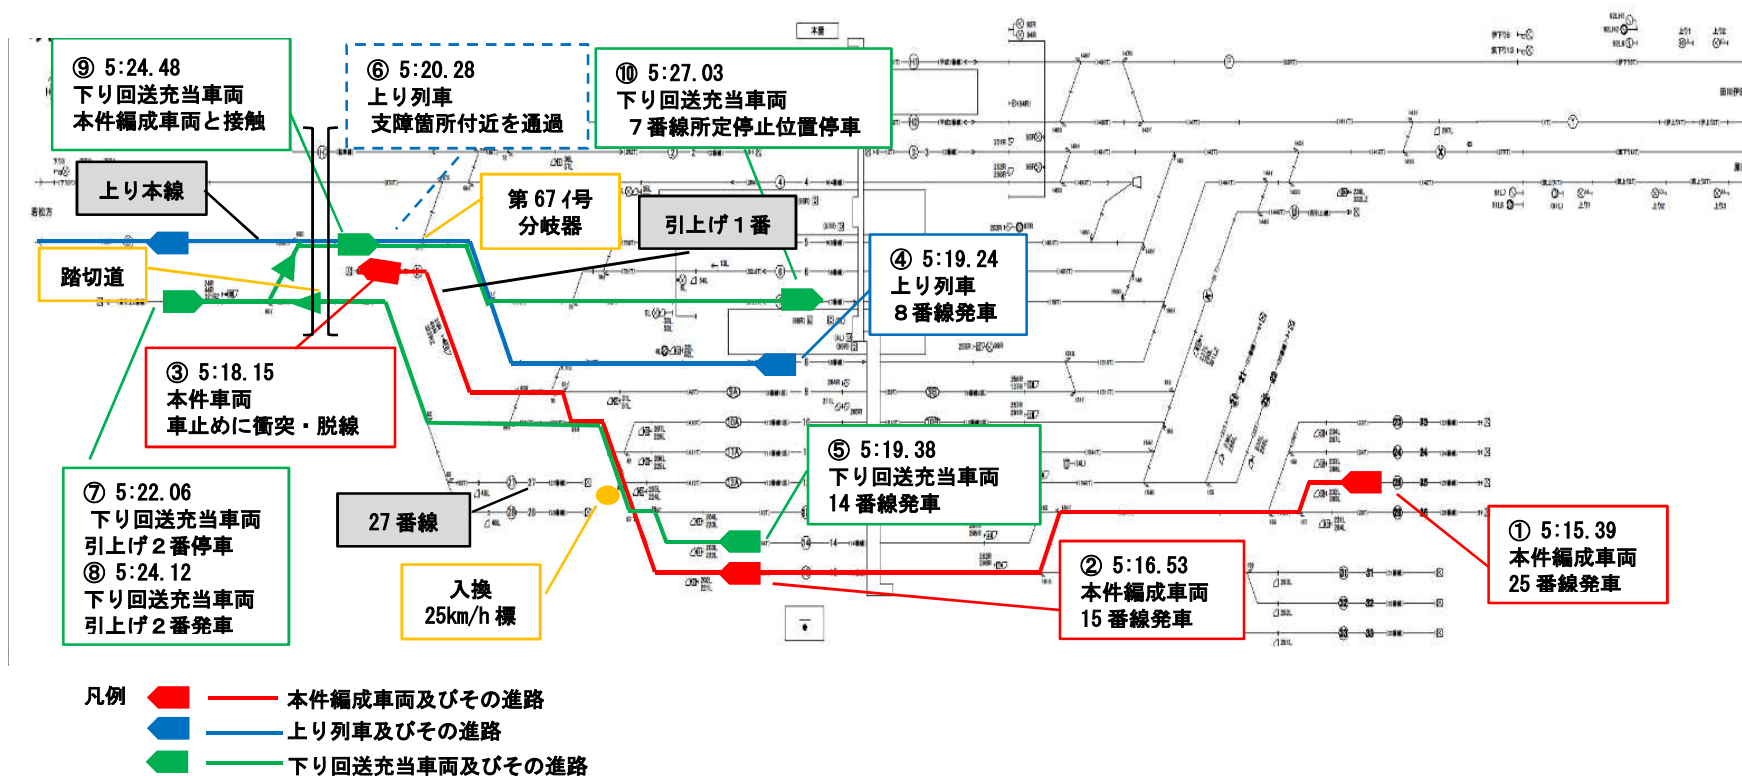
付図3 関係車両及び関係列車の動き

時刻	速度 [km/h]	走行距離 [m]	備考
5時15分39秒8	0	0	25番線から発車(①)
5時15分53秒4	17	27	力行ノッチオフ
5時16分50秒0	0	309	15番線にて一旦停車
5時16分53秒4	0	309	15番線から発車(②)
5時17分02秒0	22	337	力行ノッチオフ
5時17分26秒0	27	491	再加速後の力行ノッチオフ
5時18分10秒4	23	805	非常ブレーキ操作
5時18分14秒0	11	824	大きな減速度の検知を開始
5時18分15秒0	0	825	停止(③)

時刻	速度 [km/h]	走行距離 [m]	備考
5時19分38秒0	0	0	14番線から発車(⑤)
5時22分06秒2	0	705	引上げ2番の所定停止位置に停車(⑦)
5時24分12秒9	0	0	引上げ2番から発車(⑧)
5時24分48秒9	13	104	車側表示灯が本件車両と接触(⑨)
5時27分03秒7	0	731	7番線の所定停止位置に停車(⑩)

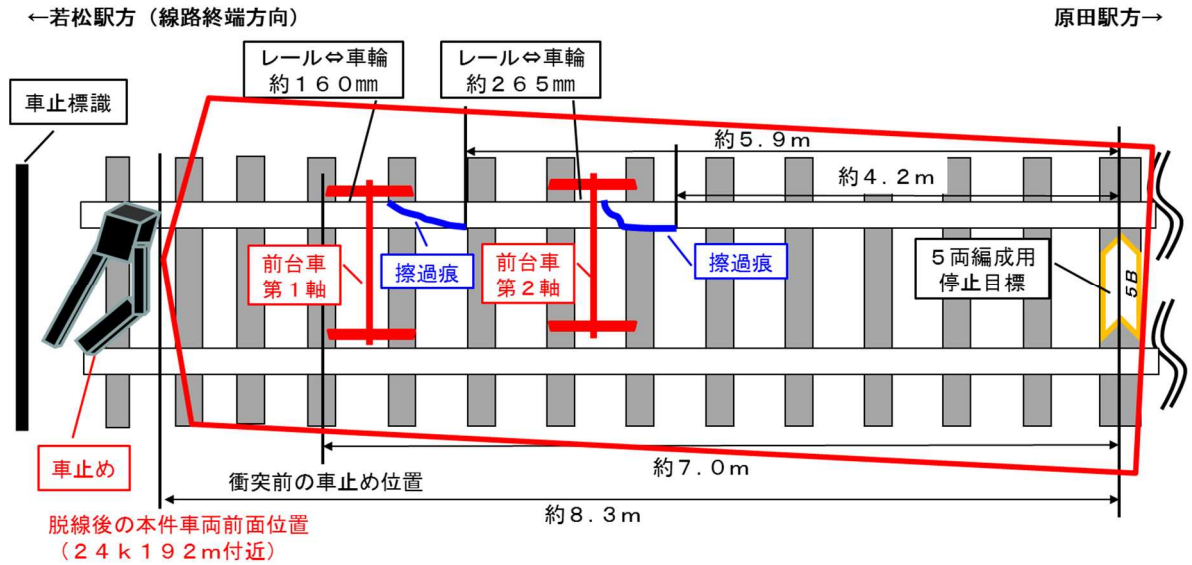
付図4 本件車両の車止めへの衝突及び脱線後の状況

- (1) 引上げ1番の線路終端部に設置された車止めが破損していた。
- (2) 引上げ1番の右レール頭頂面に、5両編成用停止目標から若松駅方に向かって約4.2m付近及び約5.9m付近を始端として左から右へ斜めに横

(3) 脱線後に停止した本件車両前台車の各車輪の前後に位置するまくらぎに車輪による打痕が認められた。
