鉄 道 事 故 調 査 報 告 書

I 東海旅客鉄道株式会社 関西線 井田川駅～加佐登駅間
踏切障害事故

I 東海旅客鉄道株式会社 関西線
井田川駅～加佐登駅間
踏切障害事故

事故種類：踏切障害事故

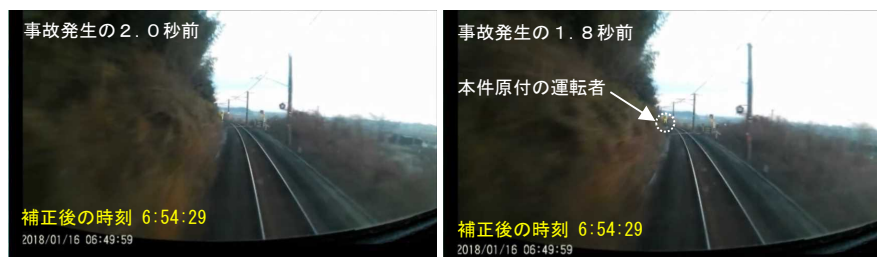
図1 本件列車の運転台から見た事故直前の状況

同装置の記録によると、本件原付の運転者（以下「本件原付運転者」という。）の姿は、衝突の約1.8秒前に本件踏切の左側入口付近にはじめて確認できる（図1参照）。本件原付運転者の姿がはじめて確認できる位置は、計算上、本件踏切から約41m井田川駅方となる。

本件原付運転者が本件踏切の手前で一時停止して列車確認を行っている様子、また、列車確認をカーブミラーによって行っているような様子は、映像記録装置の記録から確認することはできなかった。

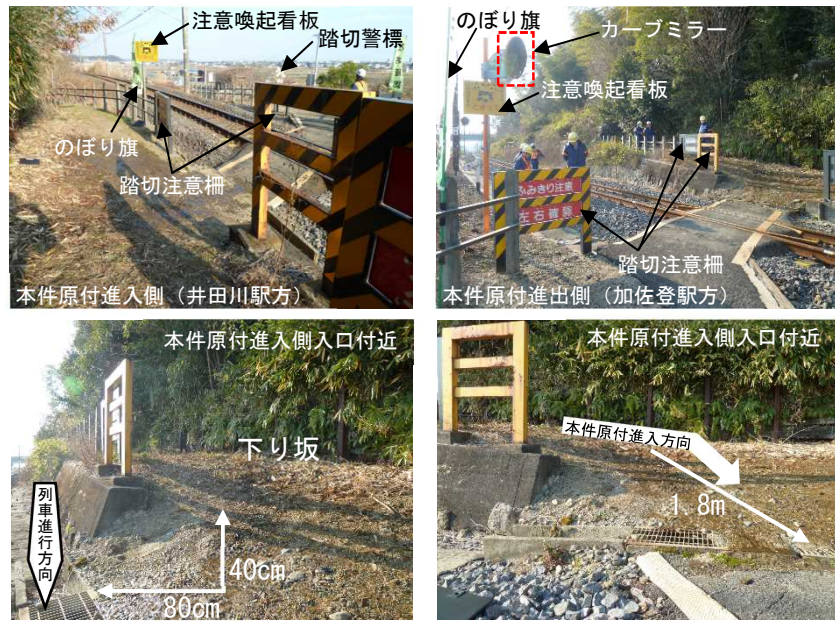
図2 本件原付が進入した本件踏切の状況

<p>2.3 鉄道施設等の概要</p>	<p>(1) 本件踏切の概要</p> <p>踏切種別 第4種</p> <p>交通規制 なし</p> <p>踏切長 5.7 m 踏切幅員 1.4 m</p> <p>踏切交角 58°</p> <p>道路勾配 列車の左側 -9/100 (線路に向かって下り)</p> <p>踏切見通距離*2 (列車 (井田川駅方) →踏切) 350 m</p> <p>列車見通距離*3 (本件原付進入側→列車 (井田川駅方)) 100 m</p> <p>鉄道交通量 61本/日 (6本/1時間最大)</p> <p>道路交通量 0台/日 (三輪以上の自動車、二輪、軽車両)</p> <p>0人/日 (歩行者)</p> <p>事故履歴 なし</p> <p>(同社から提出された、調査結果 (平成29年度) による。)</p> <p>本件原付が進入してきた本件踏切の左側入口付近には、踏切注意柵が井田川駅方に2個、加佐登駅方に1個、線路と平行に設置されていた。また、本件踏切から約1.4 m井田川駅方の位置に、踏切警標及び「とまれみよ」と表記された補助板が設置されていた。さらに、本件踏切から加佐登駅方に「一時停止」と表記されたのぼり旗及び「とまって、ひだりをみて、みぎをみて」と表記された注意喚起看板が設置されていた。</p> <p>一方、本件踏切の右側入口付近には、本件原付進入側からの列車確認を補助するカーブミラーが井田川駅方に設置されていた。</p> <p>なお、踏切の手前で踏切通行者に列車の接近を知らせるための気笛吹鳴を運転士に指示する気笛吹鳴標識や踏切照明灯はなかった。</p> <p>また、本件踏切に接続する道路 (以下「本件道路」という。) は市道である。路面は未舗装であり、左右いずれの入口付近にも踏切停止線は引かれていない。踏切の近傍は、左側入口付近が線路に向かって下り坂となっている。(図2、付図1参照)</p>
---------------------	--

第4種踏切道は、廃止又は踏切保安設備を整備すべきものである。本件踏切は、列車の接近が確認できてから列車が到達するまでの時間的余裕を確保しにくい状況にあり、その要因の一つには現地の地形により列車見通しが制約されることがあるものと考えられる。また、本件踏切は、踏切を横断する道路交通量が極めて少ない踏切である。このため、本件踏切については、同社、道路管理者及び地域住民等の関係者による協議を行い、本件踏切の廃止について検討することが望ましい。また、廃止が困難な場合には、踏切保安設備による保安度向上策を検討することが望ましい。

さらに、そのような措置が講じられるまでの間については、原動機付自転車、自動車等を他のルートに誘導する観点から本件踏切に交通規制を設けることや、気笛吹鳴により踏切通行者への注意喚起を図ること等の対策を検討することが望ましい。

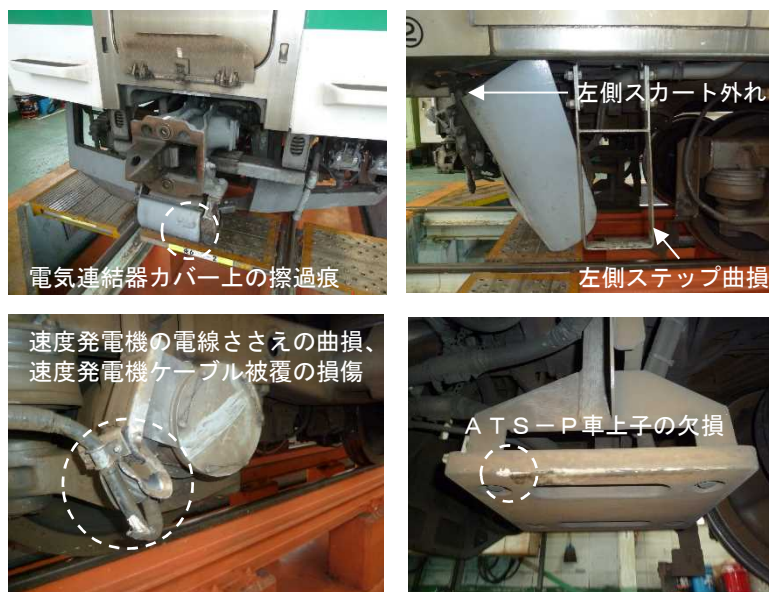
図5 車両の損傷状況

1両目の電気連結器*4カバー表面の左側端部に本件原付の前輪によるものとみられる黒色の擦過痕があった。また、左側スカートの外れ、前台車第1軸左端部に装備された速度発電機*5の電線ささえの曲損、速度発電機ケーブル被覆の損傷、前台車後部床下に装備されたATS-P車上子の欠損があった。(図5参照)

また、2.4(2)及び2.4(3)に記述した本件列車及び本件原付の損傷状況から、本件原付が本件列車の前面中心位置付近から左側に衝突したものと考えられる。

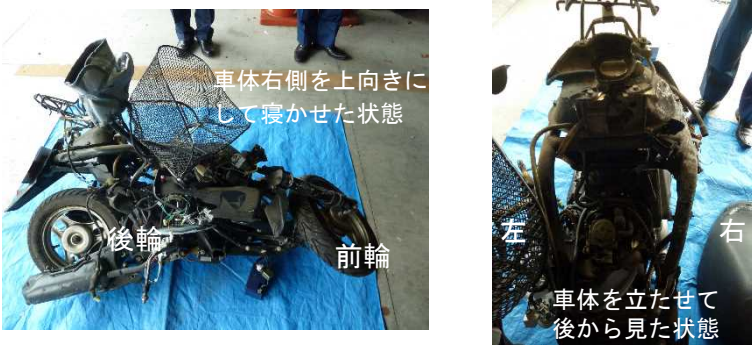
<p>(3) 本件原付の損傷状況 本件原付は車体全体にわたり大きく損傷していた。(図6参照)</p> <div style="display: flex; justify-content: space-around; align-items: center;">

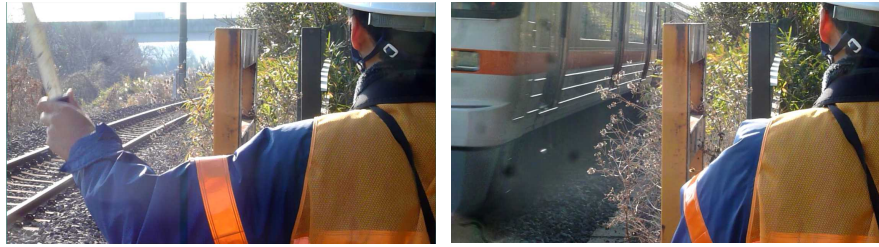
図7 通過列車の見通し状況

(a) 列車が踏切に到達する約2.5秒前の状態 (b) 列車が踏切に到達する直前の状態

ただし、2.7(1)及び2.7(2)に記述したように、事故現場付近は線路の左側が丘状の地形になっていること、その斜面上には草木等が繁茂していることから、それらの影響により、列車の接近が確認できてから列車が到達するまでの時間的余裕を確保しにくい状況にあると考えられる。このため、踏切通行者が列車の接近を少しでも早く認識できるよう本件踏切周辺の列車見通しを可能な限り確保することが重要であると考えられることから、同社は必要に応じて本件踏切周辺の草木等を伐採する等の措置を講じることが望ましい。
