RA2018-7

鉄 道 事 故 調 査 報 告 書

I 日本貨物鉄道株式会社 鹿児島線 千早操車場構内
鉄道人身障害事故

平成30年10月25日

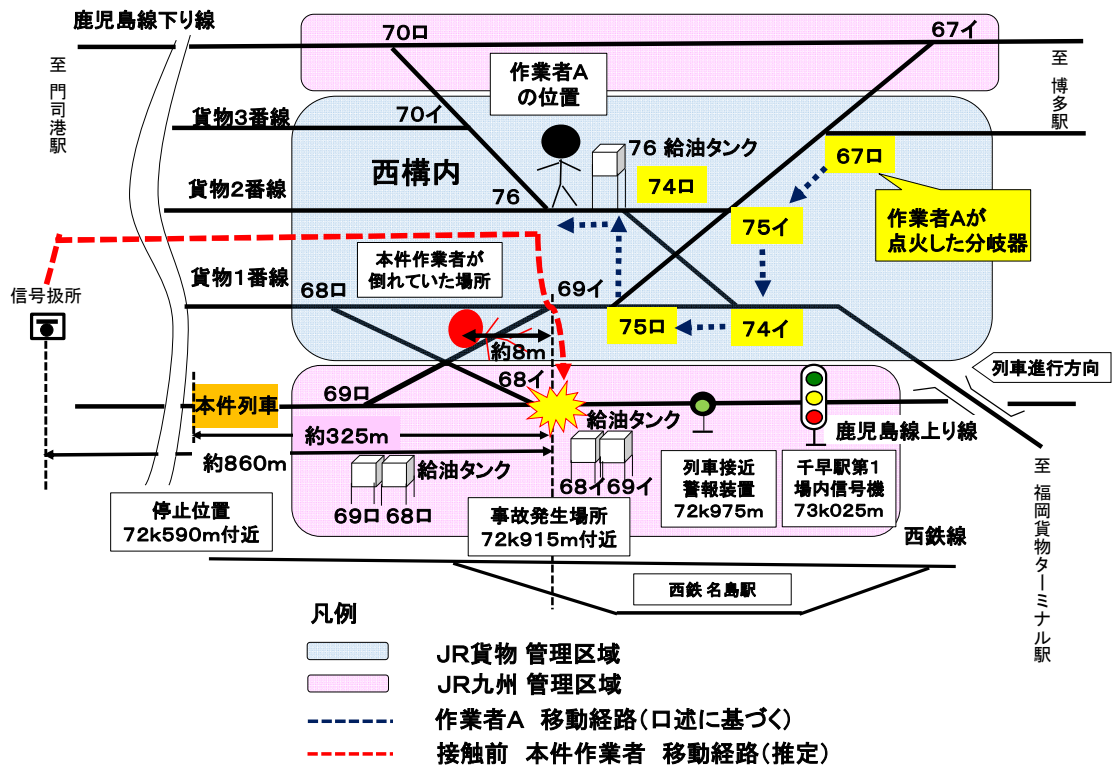
図1 事故発生場所等の状況（作業者Aの口述から再現したもの）

その後、76分岐器のポイント融雪器に点火するため、給油タンクの元栓コックを開けに行く際に、鹿児島線^{かが}上り線上の68イ分岐器付近で屈んでいた本件作業員を見た。その際、博多駅方から本件列車の前部標識灯が見えてこちらに近づいてくるのを確認したため、「列車接近」と注意を促した時、本件作業員は屈んだ状態のまま自分の方に振り向き手を挙げたので、待避すると思った。76分岐器の給油タンクのコックを開けた直後、本件作業員を再度見た時には、本件列車に接触する直前であった。（図1 参照）

(1) 2.1.1(2)に記述したように、本件列車が接近してくる際、本件作業員は鹿児
島線上り線上の68イ分岐器付近で屈んでおり、作業員Aが「列車接近」と注
意を促した時、本件作業員は屈んだ状態のまま手を挙げたと口述していること、

から、本件作業員は、本件列車と接触するまで鹿児島線上り線上の68イ分岐器付近
で屈んでいたものと考えられる。

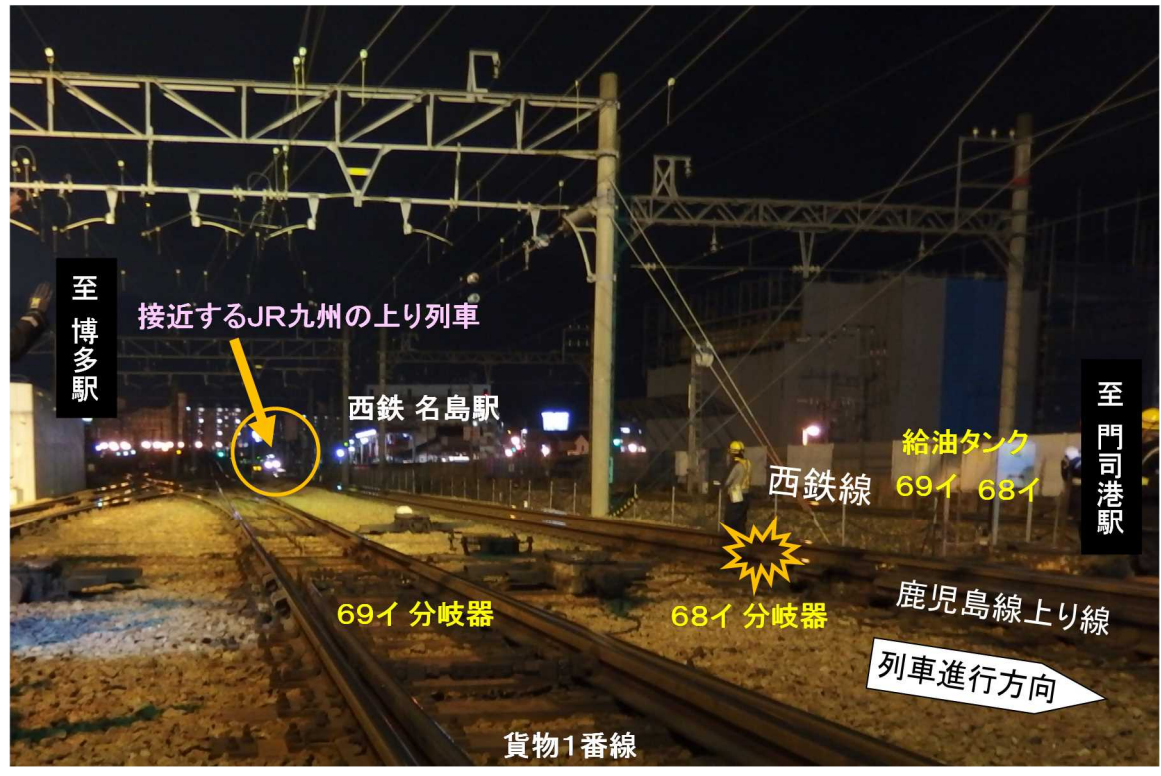
図2 事故発生場所に接近するJR九州の上り列車（事故翌日撮影）

西構内の事故発生場所付近では、貨物線と隣接する鹿児島線^{かが}上り線、さらに、西日本鉄道株式会社（以下「西鉄」という。）の線路が近接しており、これまでの作業経験上、夜間には西鉄の列車が鹿児島線^{かが}上り線を走行しているように見えたことがあった。（図2 参照）

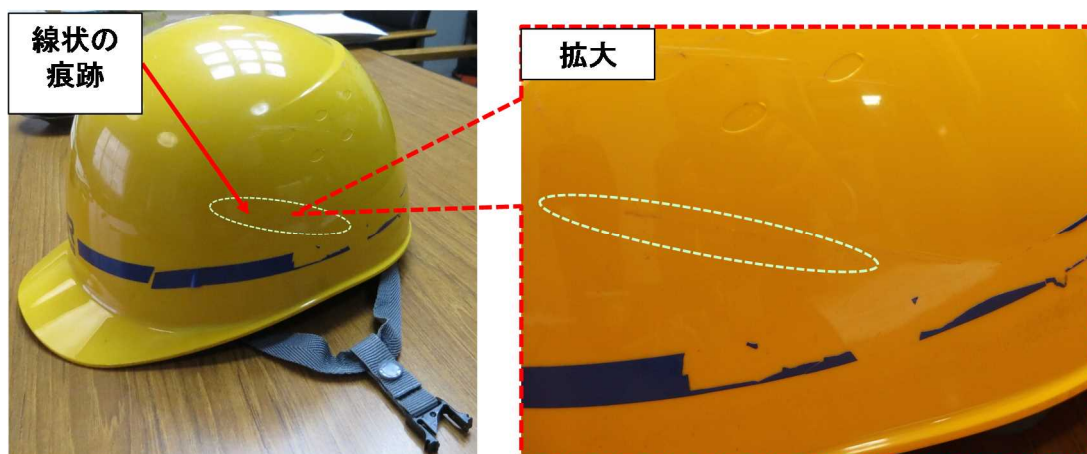
図3 ヘルメットに確認された赤い線状の痕跡

- (1) 本件列車の先頭車両は、鹿児島線上り線の72k590m付近で停止していた。
- (2) 本件作業者は、鹿児島線上り線と貨物線との間の72k907m付近で倒れていた。
- (3) ヘルメット及び点火器具が本件作業者の倒れていたそばで発見された。ヘルメットには本件列車と接触した際に生じたものと見られる赤い線状の痕跡が確認された。(図3 参照)

- (1) 2.1.1(2)に記述したように、作業員Aは、本事故直前に、76分岐器の給油タンクの元栓コックを開けに行く際、鹿児島線上り線の68イ分岐器で屈んでいる本件作業員を目撃したと口述していること、
- (2) 2.3.1(3)に記述したように、ヘルメットに本件列車と接触した際に生じたものと見られる赤い線状の痕跡が確認されたこと、及び2.4.2に記述したように、車両に擦過痕が確認されたこと

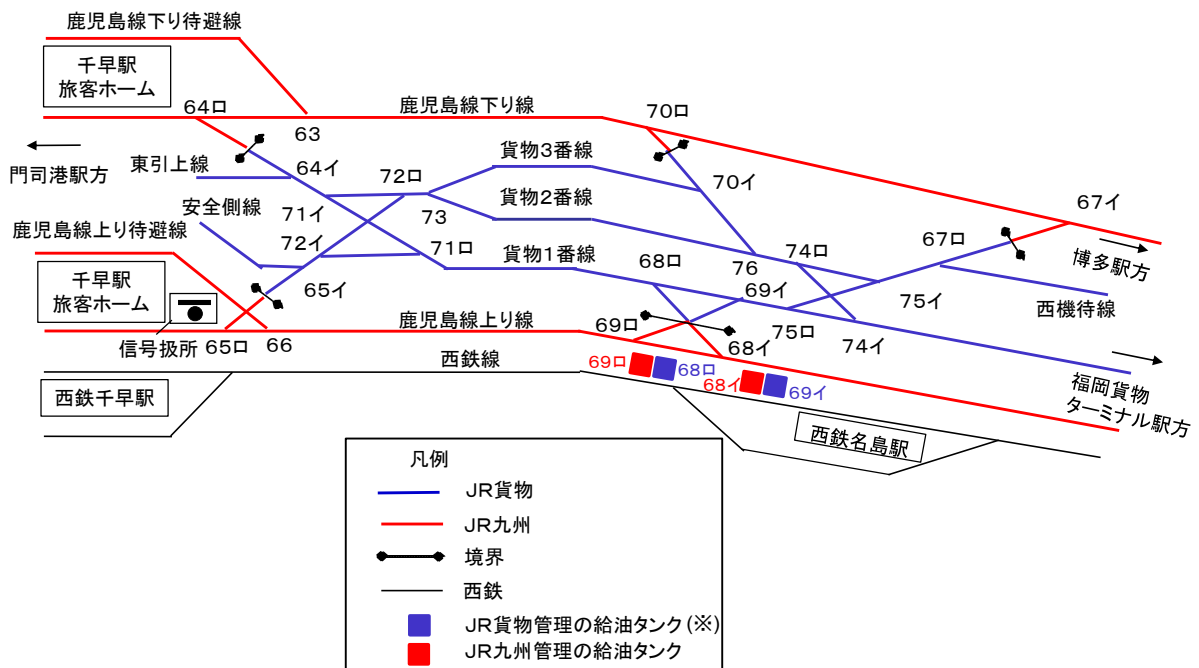
図5 財産区分図

※ JR貨物管理の68口分岐器及び69イ分岐器の給油タンクはJR九州の管理区域にあり、ポイント融雪器を取り扱う際に鹿児島線上り線を横断して給油タンクの前栓コックを開閉することとなる。

このことについては、2.3.2(2)に記述したように、本事故発生場所付近の68イ分
岐器がシーサースクロッシングの一部であり、また、図5に示したように、シーサー
スクロッシングの交差部がJR貨物とJR九州との管理範囲の境界となっていること
から、多くの分岐器があり、JR貨物及びJR九州が管理する分岐器が隣接している
場所において、本件作業員が自分は貨物線にいると勘違いしていた可能性があると思
えられる。しかし、本件作業員が死亡していることから、鹿児島線上り線に立ち入っ
ていた理由を明らかにすることはできなかった。

事故発生場所は、貨物線が鹿児島線上り線に隣接し、JR九州が管理する分岐器も
あり、管理範囲の見分けがつきにくいところである。また、貨物線と鹿児島線上り線
との交差部となっており、管理範囲の境界に柵等を設けることもできない。このため、
JR貨物とJR九州の管理範囲を視覚的に見分けられるようにするための措置を講じ
ることが望ましい。

- (1) 実施頻度が低いポイント融雪器を取り扱う作業についても役割分担を明確に定めるとともに、構内作業における基本動作の励行について作業者に安全教育を行い、見張員の重要性を認識させ、見張員は見張り業務に専念するよう徹底すること。
- (2) 事故発生場所は、貨物線が鹿児島線上り線に隣接し、JR九州が管理する分岐器もあり、管理範囲の見分けがつきにくいところである。このため、JR貨物とJR九州の管理範囲を視覚的に見分けられるようにするための措置を講じ

- ① ポイント融雪器を取り扱う際は、操車担当者が点火を行い、信号担当者が見張りを行うことを安全作業要領に明記した。
- ② 所属する全社員に対し、本事故を基に見張員の役割を再認識させるとともに、ポイント融雪器の取扱いを再指導した。
- ③ 所属する全社員に対し、書面により、見張員は見張員腕章を装着するよう指導した。
- ④ 所属する全社員を対象に、緊急事故防止検討会を開催し、安全意識の向上を図るために、意見交換を行った。
- ⑤ 管理者がポイント融雪器を取り扱う作業及び転てつ器の清掃作業の際に立ち会い、見張り体制や作業手順の実態を確認することとした。
- ⑥ 分岐器の管理範囲の勘違い防止のため、転てつ器カバーを黄色に塗装した。

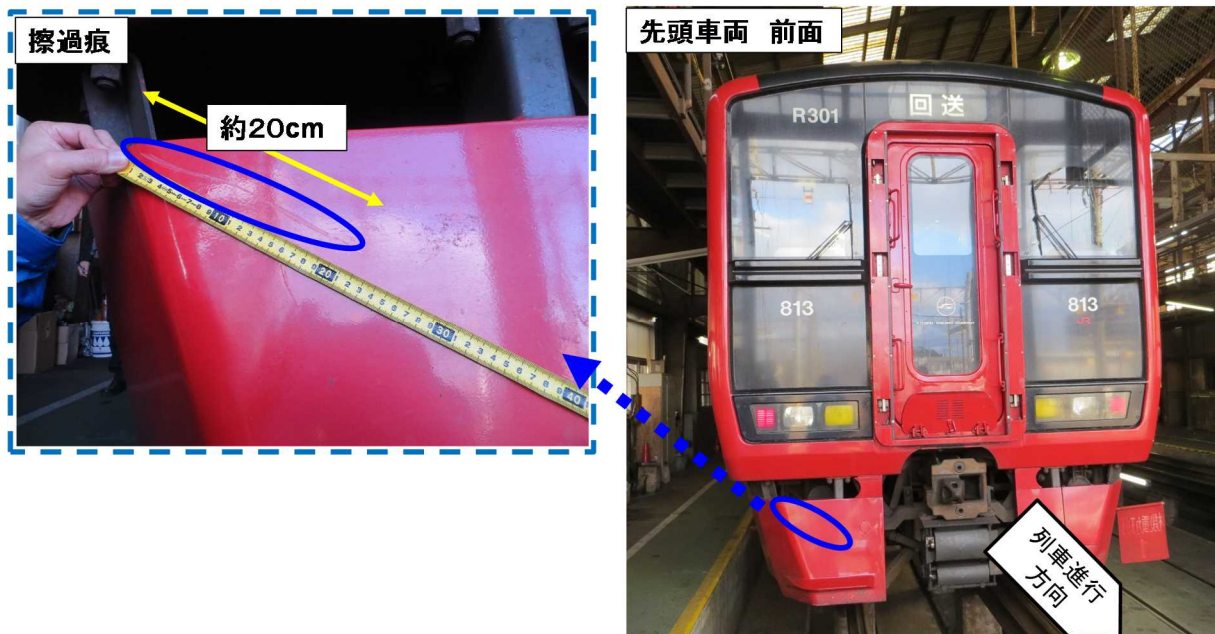
図7 車両の痕跡の状況

車両の痕跡の状況を、図7に示す。本件列車先頭車両の前面右側には、レール面から70～80cmの高さの範囲に、長さ約20cmの擦過痕が見られた。

(2) 2.4.2 に記述したように、本件列車先頭車両の車両前面右側には、レール面
から70～80cmの高さの範囲に、擦過痕が見られたこと
