鉄 道 事 故 調 査 報 告 書

IV 東日本旅客鉄道株式会社 両毛線
足利駅～山前駅間
踏切障害事故

事故種類：踏切障害事故

第三太田踏切道（第4種踏切道：遮断機及び警報機なし）

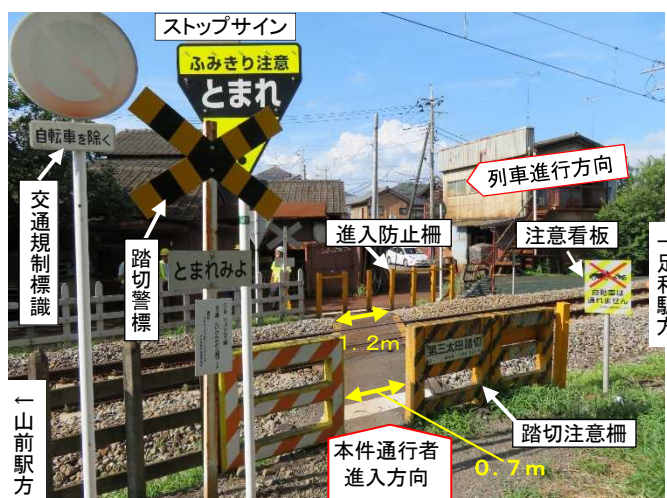
図2 本件通行者進入側(本件踏切左側)から見た本件踏切の状況

本件踏切には、本件通行者進入側(本件踏切左側)から見て左側(山前駅方)に踏切警標及び車両通行止め(自転車を除く)を示す交通規制標識が設置されていた。

また、同社が踏切通行者に対して踏切手前での一時停止を促すために設置した、「ふみきり注意 とまれ」と表記された踏切注意看板(以下「ストップサイン」という。)が交通規制標識の近傍に設置され、自動車の通行ができないことを示す注意看板が本件通行者進入側(本件踏切左側)から見て右側(足利駅方)に設置されていた。

さらに、本件踏切には、本件通行者進入側(本件踏切左側)から見て両側に踏切注意柵が設置されており、本件踏切右側には自動車の通行を抑止する目的で設置された進入防止柵が設置されていた。

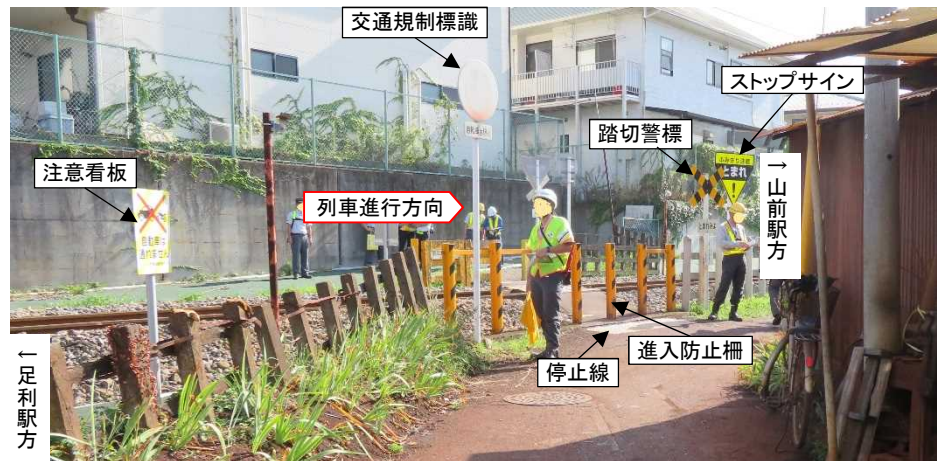
図3 本件踏切右側から見た本件踏切の状況

同市によると、平成29年6月に市内の町南^{まちなみ}一号踏切道（第4種踏切道）において、列車と自転車に乗った通行者が接触し、通行者が負傷する事故が発生したことから、事故防止対策として、本件踏切を含む、市内の第4種踏切道の点検を実施し、車止めや停止線を整備した。本件踏切においては、平成30年1月に、本件踏切右側に停止線を整備したとのことであった。（図3 参照）

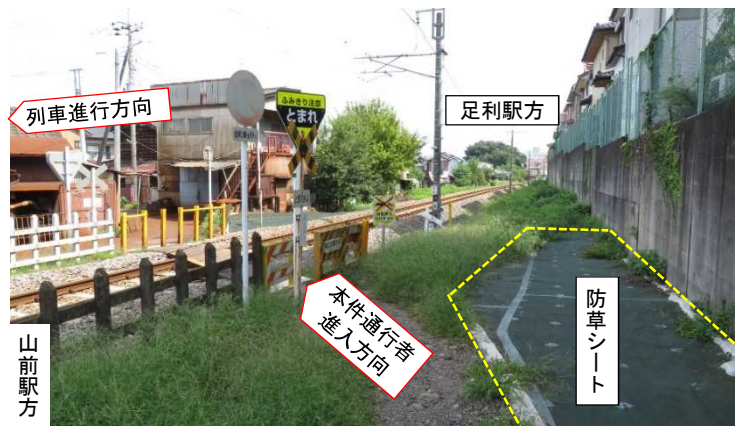
図4 本件踏切周辺の防草シート設置状況

本件踏切から足利駅方及び本件通行者進入側（本件踏切左側）の道路右側には、同社の実施している列車見通距離の確保に関する安全対策として、防草シートが施工されていた。（図4 参照）

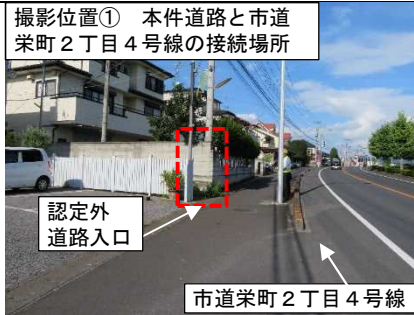
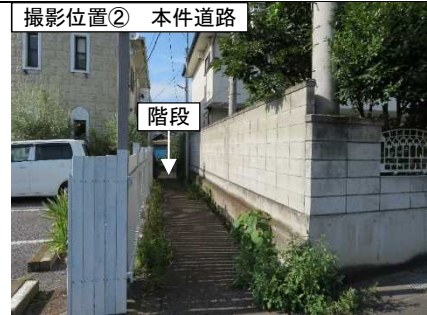
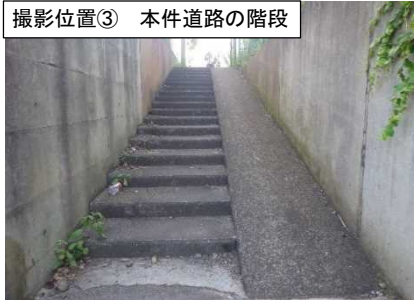
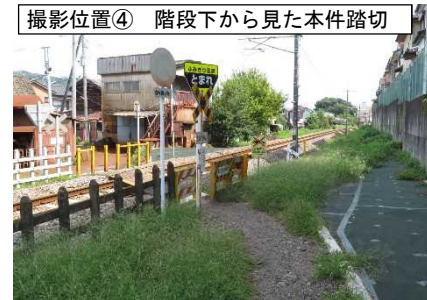
図6 本件踏切の接続道路の状況

② 階段を下り終えた箇所から本件踏切までの距離は約8.5mであり、本件踏切に向かって下り勾配の未舗装道路となっている。（図5及び6参照）

本件踏切手前約8.5mの地点から本件踏切を見ると、視界を遮るものは認められず、本件踏切の存在を確認できた。（図6撮影位置④参照）

なお、本件道路と市道栄町2丁目4号線との接続位置から本件踏切の存在を確認することはできなかった。（図6撮影位置②参照）

2.7(2)に記述したように、本件通行者は本件踏切付近に行く機会があったこと、2.3(3)に記述した図6撮影位置②のとおり、同市道栄町2丁目4号線からは本件踏切を確認することはできず、日常的に本件踏切を利用していない人が本件踏切の存在を把握することは困難であると考えられることから、本件通行者は本件踏切の存在を知っていた可能性があると考えられる。

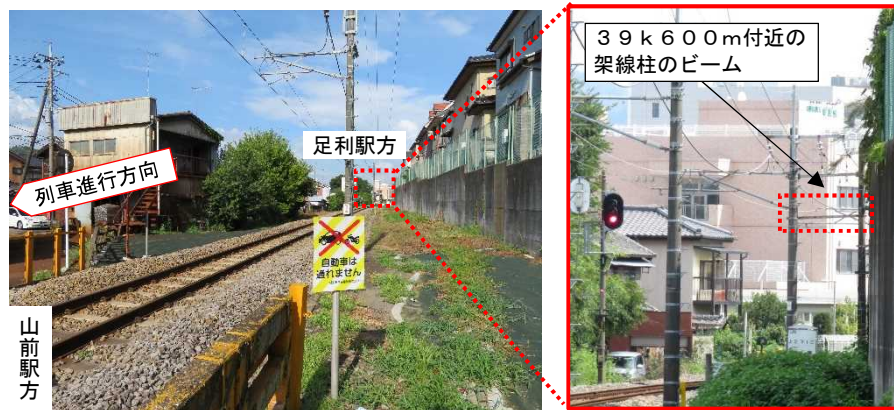
図7 本件踏切の踏切注意柵付近から見た足利駅方の見通し状況

本件踏切の踏切注意柵付近から足利駅方を見通した場合、視界を遮るものは認められず、約200m離れた位置まで見通すことができた。（図7 参照）

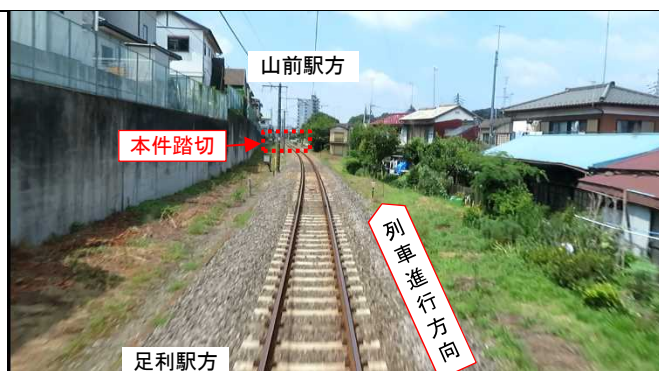
図8 本件列車側（上り列車）から見た本件踏切の見通し状況

本件列車側からの見通しについては、本件踏切から約159m足利駅方に設置されている上り第2閉そく信号機付近で列車から本件踏切全体を確認することができ、その地点から本件踏切までの間に視界を遮るものは認められなかった。（図8 参照）

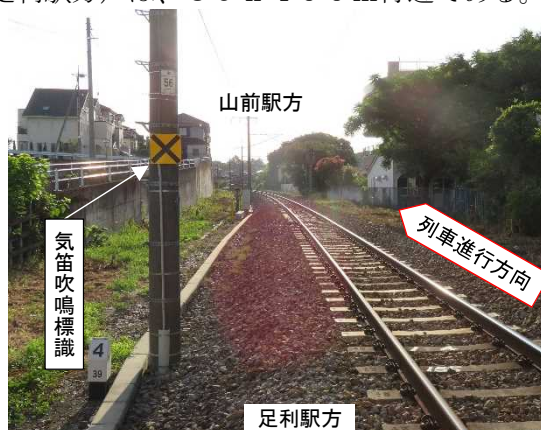
図9 本件踏切に対する気笛吹鳴標識

本件踏切の通行者に列車の接近を知らせるために設けられた気笛吹鳴標識の設置位置（足利駅方）は、39k400m付近である。（図9 参照）

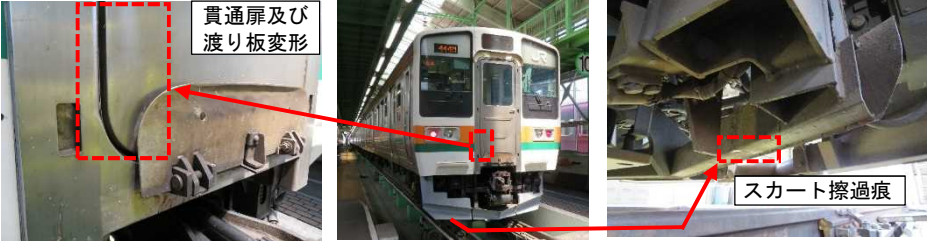
<p>2.4 鉄道施設等の 損傷状況</p>	<p>(1) 鉄道施設の損傷状況 鉄道施設に損傷はなかった。</p> <p>(2) 鉄道車両の主な損傷状況 1両目前面の貫通扉*7及び渡り板が変形したほか、スカート*8に擦過痕が認められた。(図10 参照)</p>

2.1(2)①に記述した本件運転士見習の口述、2.1(2)②に記述した本件指導運転士の口述、2.1(3)に記述した運転状況の記録及び2.4(2)に記述した車両の損傷状況から、本件踏切内において、本件通行者は速度約7.2 km/hで走行してきた本件列車の前面にある貫通扉下部及び渡り板に衝突したと推定される。
