RA2019-2

鉄 道 事 故 調 査 報 告 書

I 東海旅客鉄道株式会社 飯田線
元善光寺駅～伊那上郷駅間
踏切障害事故

平成31年3月28日

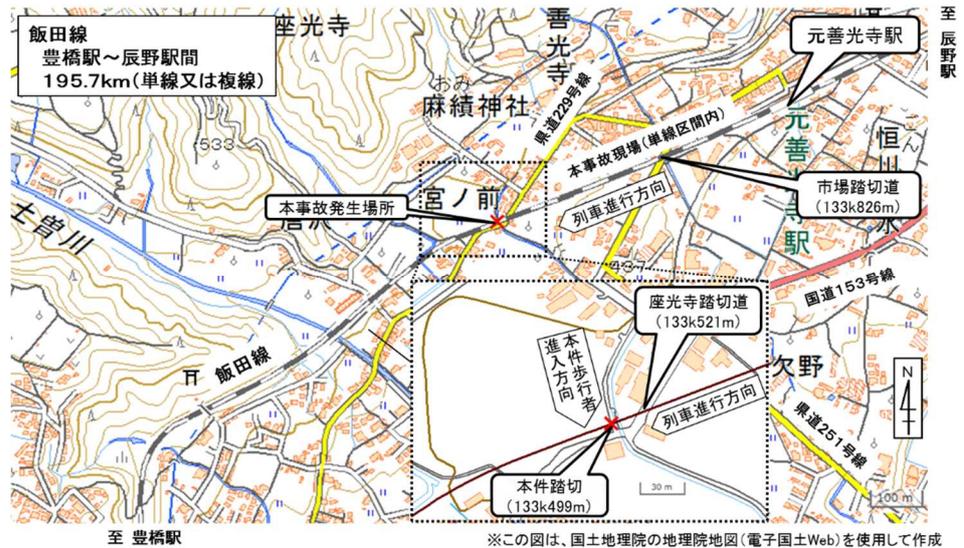
図1 事故現場付近の地形図及び周辺の踏切道

<p>⑤踏切見通距離*2 列車（元善光寺駅方）から踏切 1 1 0 m</p> <p>⑥列車見通距離*3 本件歩行者進入側から列車（元善光寺駅方） 5 0 m</p> <p>⑦鉄道交通量 4 0 本／日（4 本／1 時間最大）</p> <p>⑧道路交通量 0 台／日（三輪以上の自動車、二輪、軽車両（自転車を含む）） 3 0 人／日（歩行者）</p> <p>⑨交通規制 二輪の自動車以外の自動車通行止め（軽自動車、小型特殊自動車は除く）</p> <p>⑩事故履歴（昭和62年4月以降） なし</p> <p>(2) 本件踏切の状況</p> <p>本件歩行者が進入してきた本件踏切の右側入口付近には、元善光寺駅方、伊那上郷駅方ともに踏切注意柵が設置されていた。また、元善光寺駅方には規制標識及び補助標識が設置されており、伊那上郷駅方には踏切警標及び「とまれみよ」と表記された補助板が設置されていた。なお、本件踏切に接続する道路（市道（座光寺97号線）、以下「本件道路」という。）には、本件踏切に対する停止線は設けられていなかった。</p> <p>一方、本件踏切の左側入口付近の設備の状況は、右側入口付近と同様に踏切注意柵、踏切警標及び規制標識が設置されていた。（付図1、付図2参照）</p> <p>なお、踏切の手前で踏切通行者に列車の接近を知らせるための気笛吹鳴を運転士に指示する気笛吹鳴標識は設置されていなかった。</p> <p>(3) 本件踏切付近の線形等</p> <p>本件列車から見た本件踏切付近の線形は、1 3 3 k 9 0 2 mから1 3 3 k 7 6 8 mまでが半径1, 2 0 0 mの右曲線区間、1 3 3 k 7 6 8 mから1 3 3 k 4 6 7 mまでが直線区間となっており、1 3 4 k 3 9 0 mから1 3 3 k 8 2 4 mまでが平坦区間、1 3 3 k 8 2 4 mから1 3 1 k 4 4 5 mまでが2 5. 0 ‰の上り勾配区間となっている。このため、本件踏切（1 3 3 k 4 9 9 m）は、上り勾配の直線区間に位置している。</p> <p>(4) 本件踏切付近の状況</p> <p>本件踏切の約22m元善光寺駅方には、飯田線と長野県道229号市場桜町線（以下「県道229号線」という。）が平面交差する座光寺踏切道（第1種踏切道、1 3 3 k 5 2 1 m）がある。本件踏切付近は県道229号線沿いに民家がある以外は農地（田、果樹園）及び林である。</p> <p>（図1、付図1参照）</p>

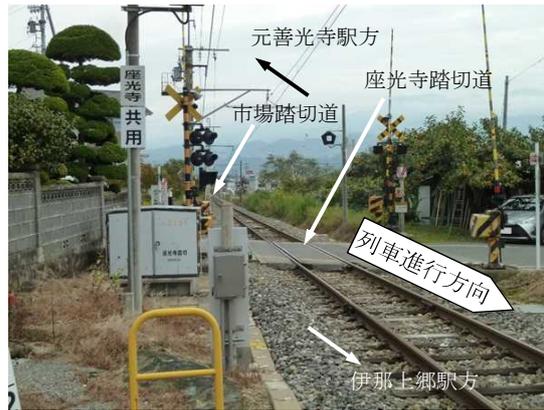
図2 本件踏切からの上り列車の見通し

- (1) 本件踏切右側入口付近における上り列車の見通し状況
本件踏切右側入口付近 (軌道中心から約2.6mの位置) における上り列車の見通しは、図2に示すとおり、元善光寺駅方32.7mに位置する市場踏切道まで見通すことができる状況であった。

2.7(1)に記述したように、本件踏切右側入口付近における上り列車の見通しは確保されていたと考えられること、また、2.1(4)に記述したように、本件踏切の元善光寺駅方22mに位置する座光寺踏切道の踏切警報機は正常に動作していたと認められることから、本件歩行者は本件踏切に進入する前に本件列車の接近に気付くことができる状況にあったと考えられる。

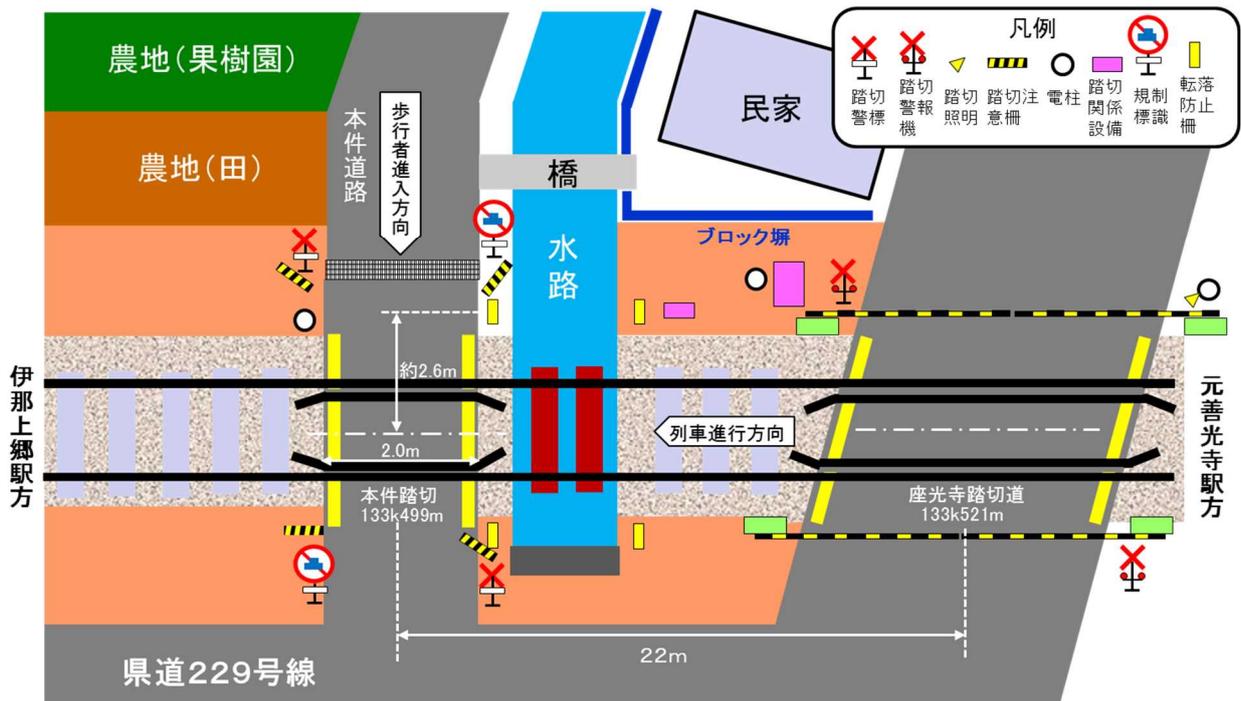
付図1 本件踏切周辺の状況（調査時）

その間、本件踏切の元善光寺駅方22mに位置する座光寺踏切道（第1種踏切道、133k521m）の踏切警報機の赤色閃光灯が点滅している状況が記録されていたが、本件踏切に進入した本件歩行者に退避する様子は認められなかった。（付図1参照）
