鉄 道 事 故 調 査 報 告 書

I 日本貨物鉄道株式会社 石勝線 トマム駅構内
列車脱線事故

鉄道事故調査報告書

発生日時：平成30年2月24日 2時09分ごろ

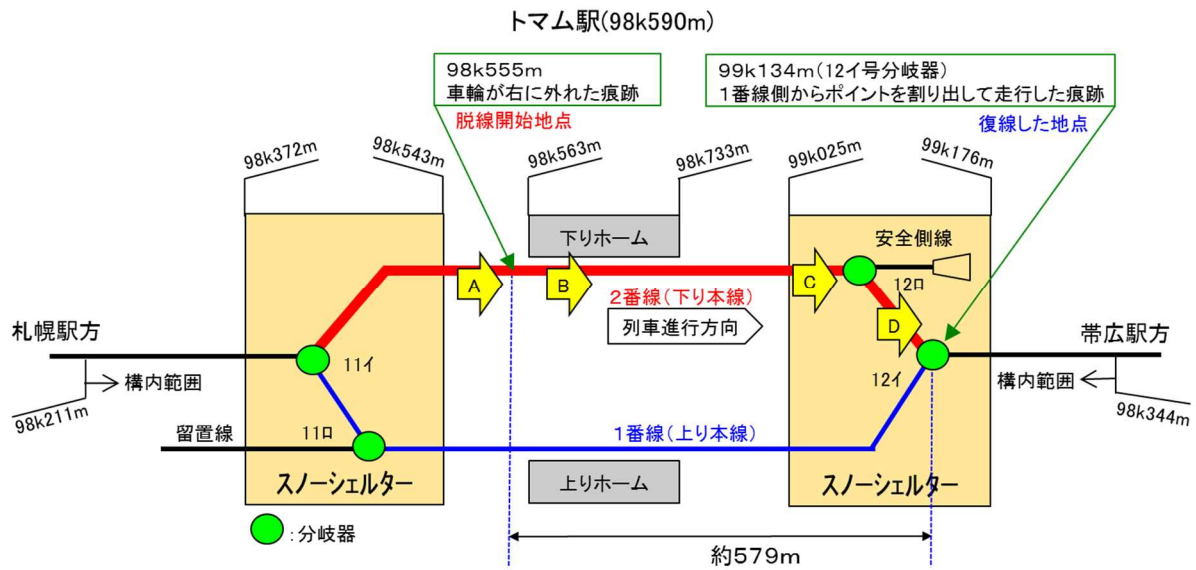
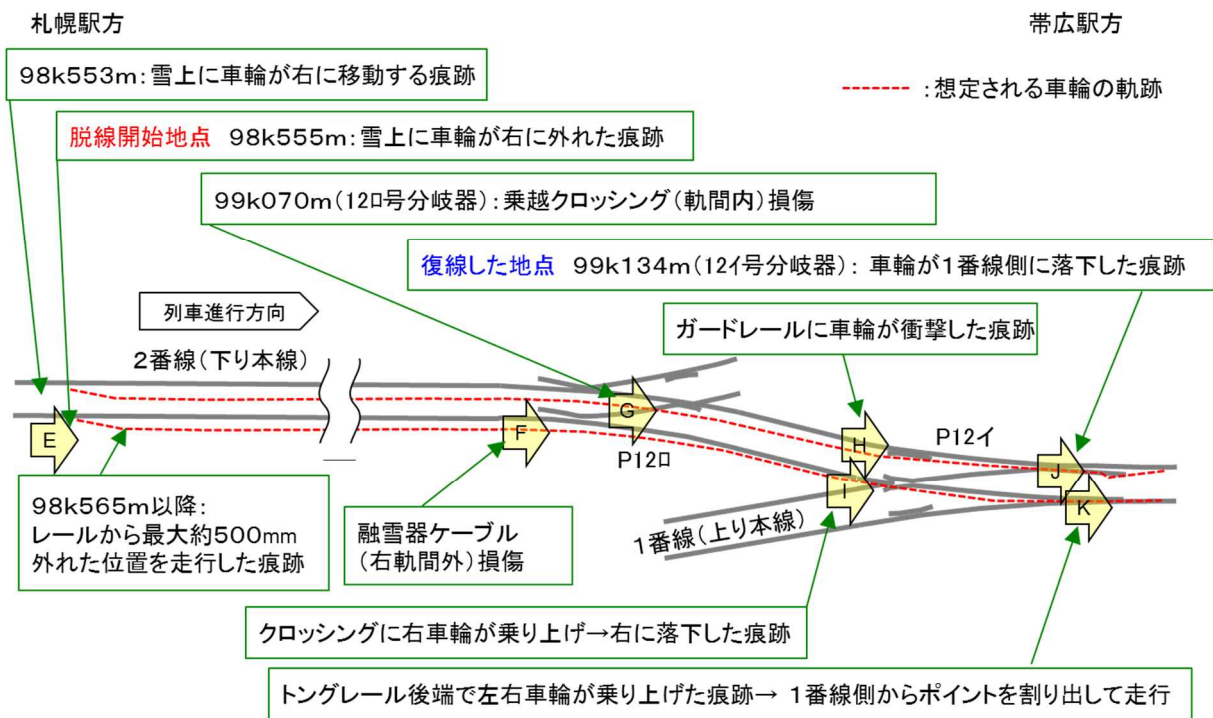
付図3 事故現場の略図と脱線の痕跡（その1）

- (1) 本事故現場付近は、線路上に堆積雪及び側雪があり、レール上を含め軌間内外にとろどころ雪が硬くなった氷雪がある状態であった。なお、氷雪以外に列車の走行に障害となる可能性があるものはなかった。
- (2) 98k553m付近から、雪上に左右の車輪が右に移動した痕跡があり、98k555m付近の右側では、雪上の痕跡の右端から右レールのゲージコーナー^{*29}までの距離は、おおむね本件貨車の車輪幅（125mm）以上であった。なお、これより後方には、脱線の痕跡は確認されなかった。
- (3) 98k555m付近から98k565m付近まで徐々に左右車輪が右に外れ、98k565m付近から、左右のレールゲージコーナーより最大約500mm外れた位置を左右車輪が走行した痕跡が雪上及び一部のまくらぎ等に続いていた。
- (4) 98k555m付近前後において、軌間外側の氷雪がレール面より上に盛り上がっている状態が見られた。

2.4.1(3)に記述したように、左右のレールゲージコーナーより最大約500mm外れた位置を左右車輪が走行した痕跡が雪上及び一部まくらぎ等に続いていたこと、2.4.1(5)～(7)に記述したように、12口号分岐器の99k070m付近の軌間内に位置する乗越クロッシングが損傷していたこと等、12口号分岐器及び12イ号分岐器に車輪が脱線して走行したことにより生じたと考えられる痕跡があったことから、本件貨車は脱線開始地点から12イ号分岐器付近まで脱線した状態で走行し

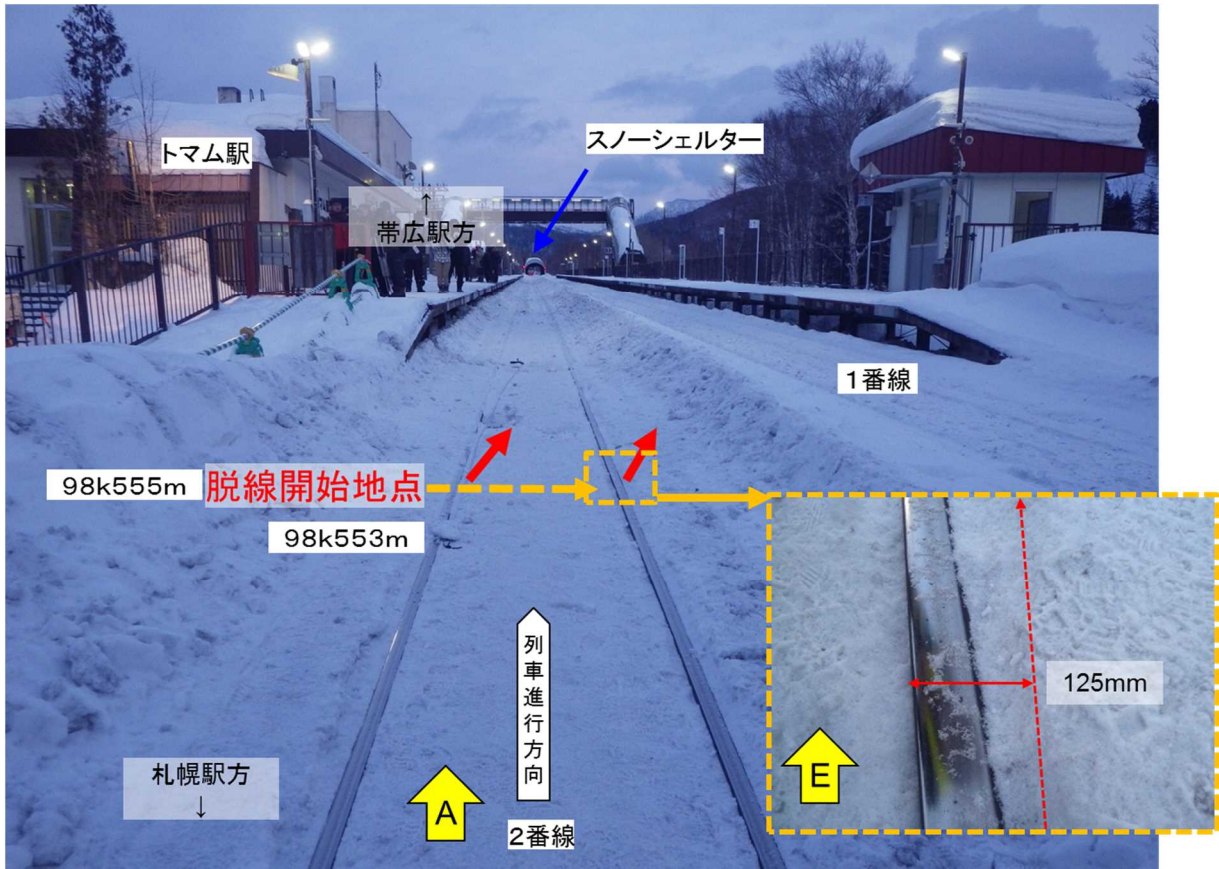
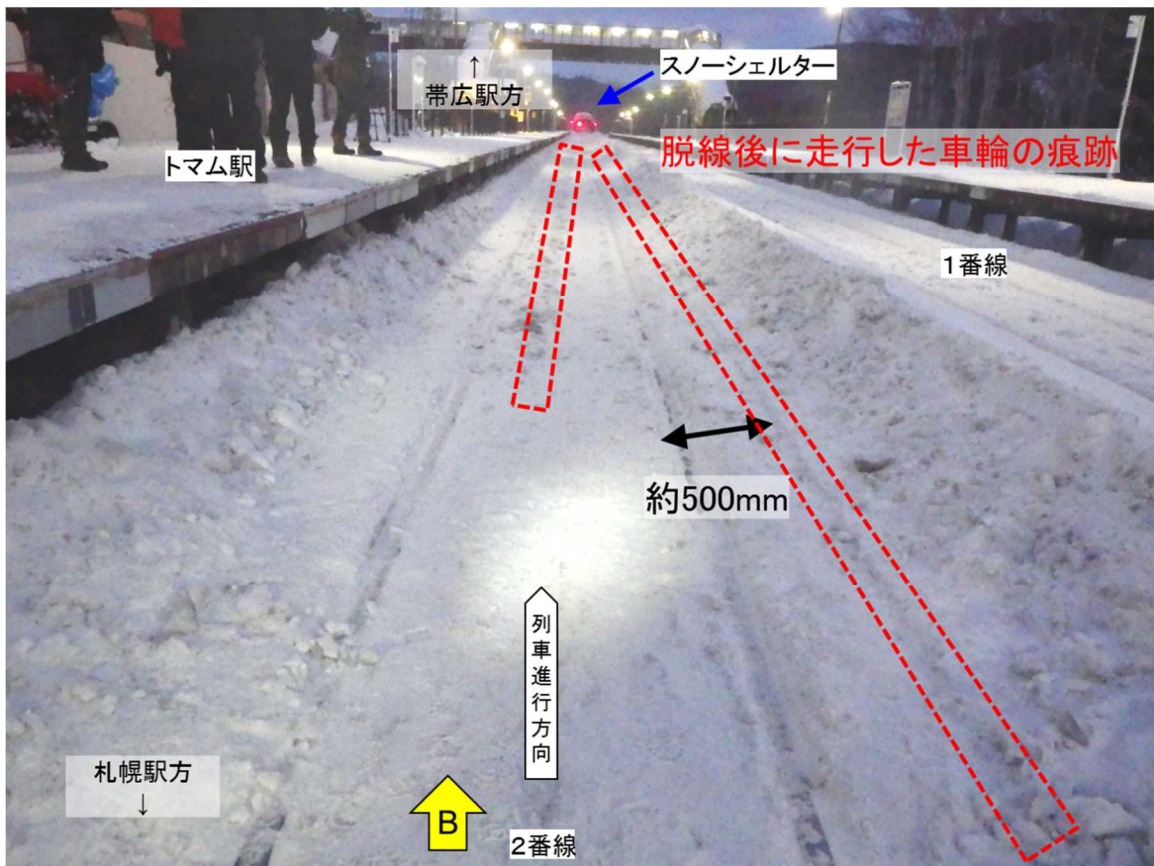
付図3 事故現場の略図と脱線の痕跡（その2）

- (5) 12ロ号分岐器の乗越ポイントの右側軌間外にある融雪器のケーブルが損傷していた。また、同分岐器のリードレールの頭部左側には車輪との接触痕があった。
- (6) 12ロ号分岐器の99k070m付近の軌間内に位置する乗越クロッシングが損傷していた。乗越クロッシングは、リードレールと乗越クロッシングの一部であるウイングレールを接続している継目板が破損してウイングレールが分離していた。分離したウイングレールは軌間内にあり、その位置は右レールから約80mm、左レールから約510mmであった。
- (7) 12イ号分岐器の左側のガードレールの手前側に車輪が衝撃したことによ

り生じたとみられる打痕があった。また、同分岐器のクロッシングの手前側には、車輪が乗り上がり、その後、クロッシングを乗り越えて右側に落下した痕跡があった。

なお、J R北海道は、1 2イ及び1 2ロ分岐器の損傷していた部品の交換を行った後、平成30年2月25日7時10分より、本事故現場を含む区間の運転を再開した。

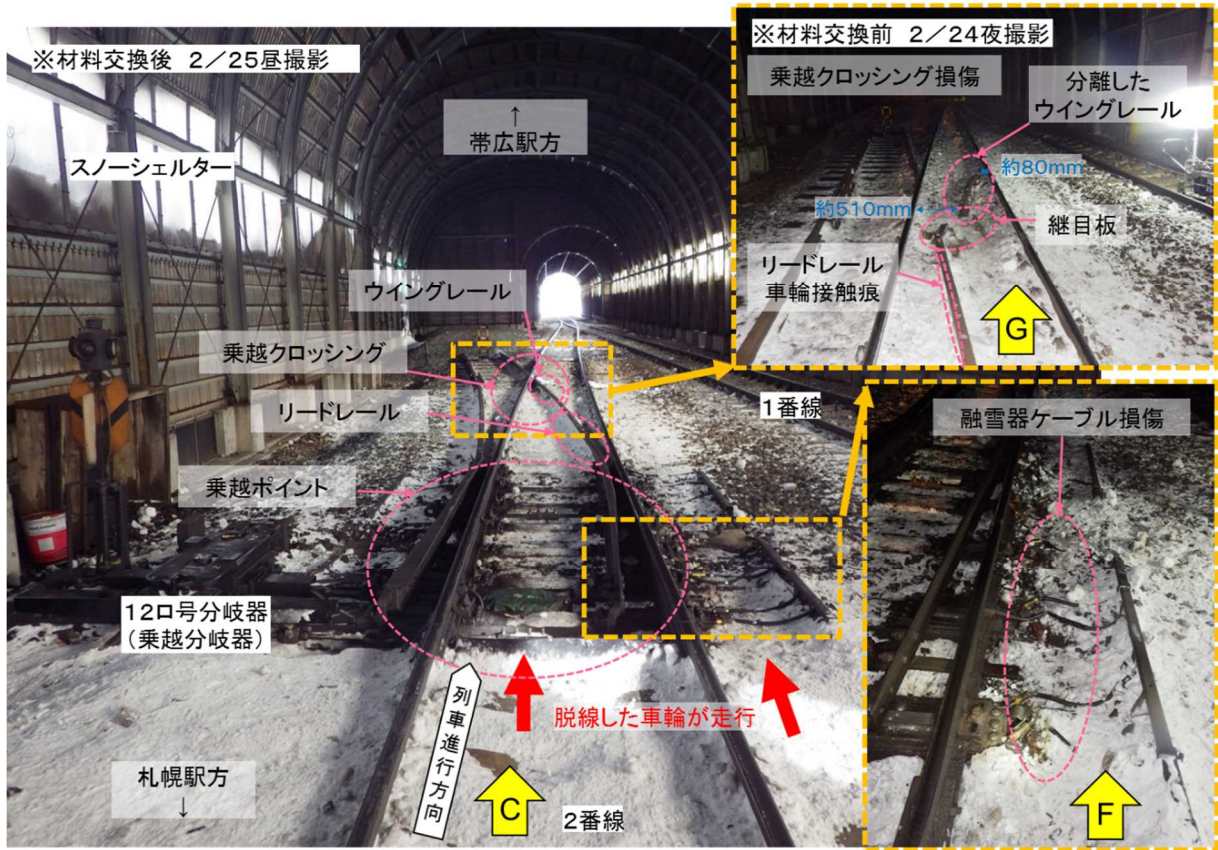
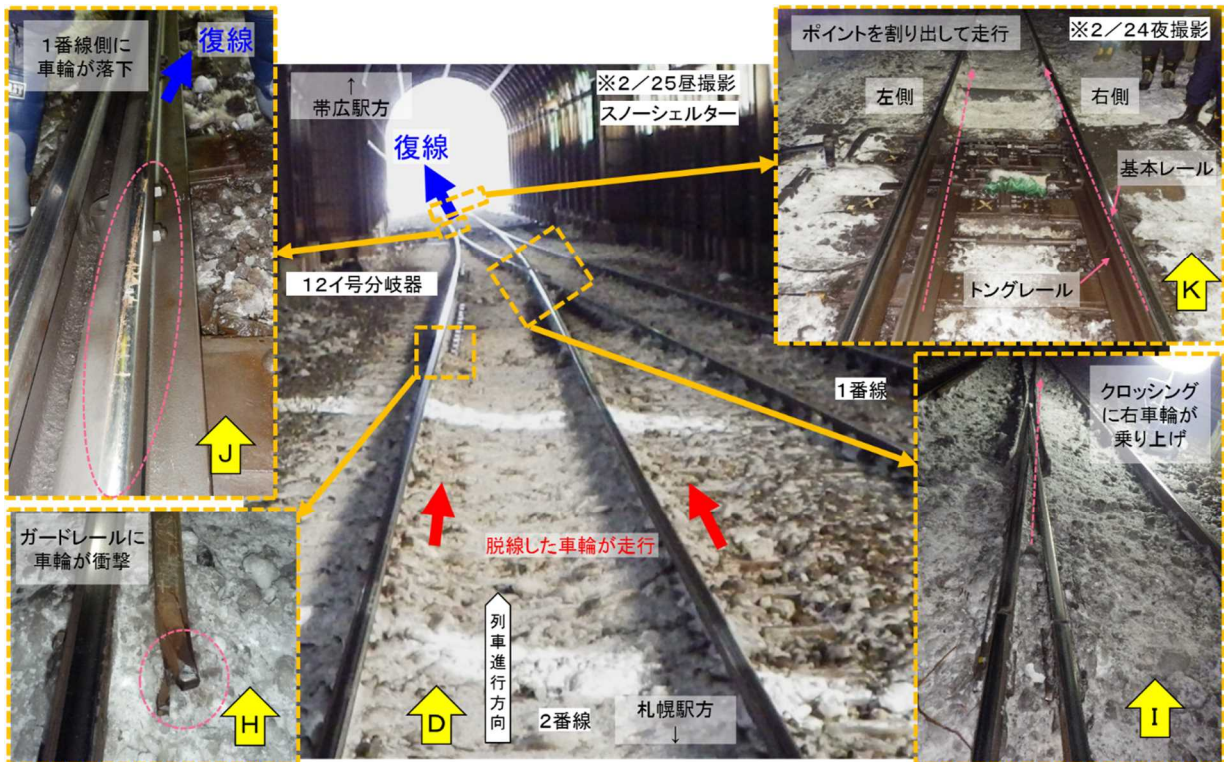
付図3 事故現場の略図と脱線の痕跡（その3）

- (8) 12号分岐器のポイント部に、トングレーの後端から左右車輪が乗り上がり、トングレー内の99k134m付近で左右車輪が1番線側に落下して復線した痕跡があり、その後右側のトングレーと基本レールの間を車輪が割り出し^{*30}て走行した痕跡があった。なお、これより前方には、脱線の痕跡は確認されなかった。

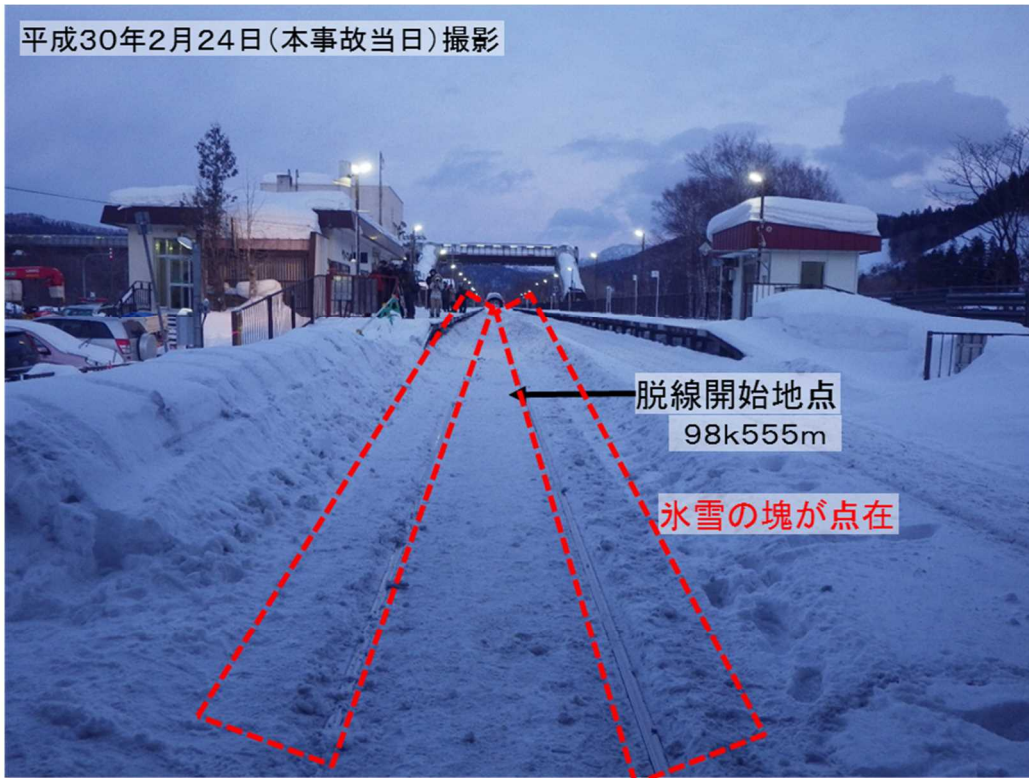
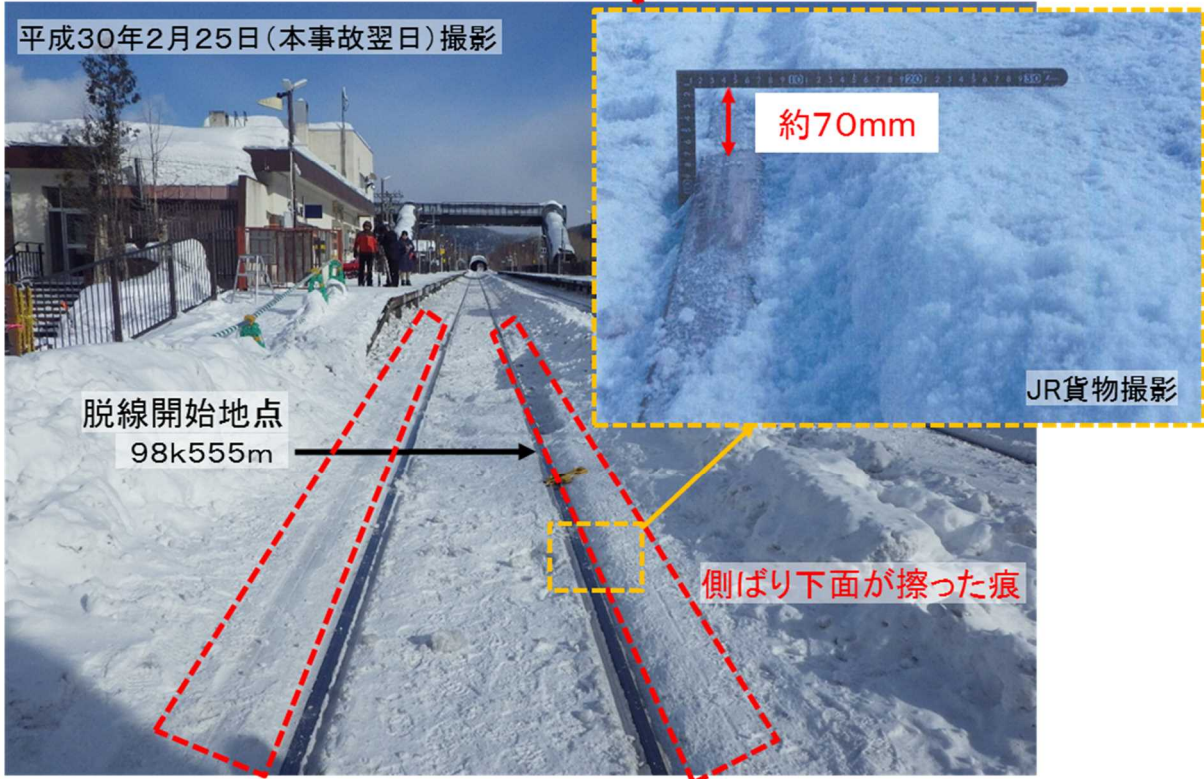
付図4 事故現場付近の氷雪の状況

事故当日の平成30年2月24日は、本件列車後に走行した本件排雪モーターカーの除雪によるものと考えられる氷雪の塊が、レール付近に点在している状態であった。

また、事故翌日の平成30年2月25日は、本事故後に運転再開した貨物列車の側ばり下面が擦ったと考えられる痕跡が氷雪上にある状態であり、同日のJR貨物による測定によると、レール面より上に盛り上がっている氷雪の高さは約70mmであった。

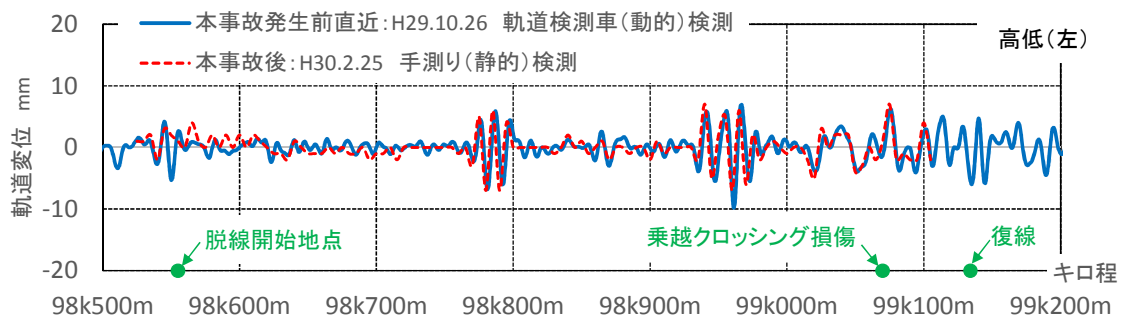
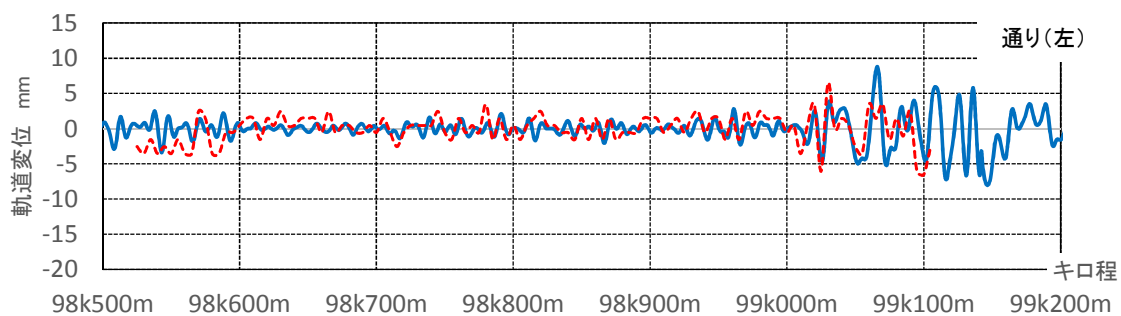
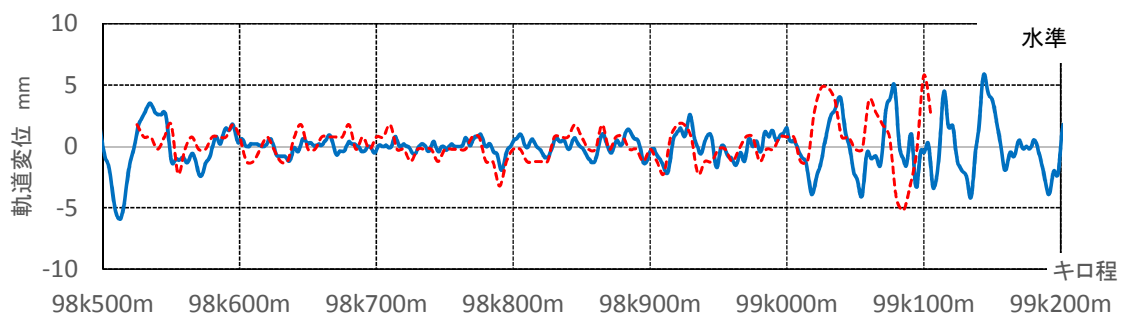
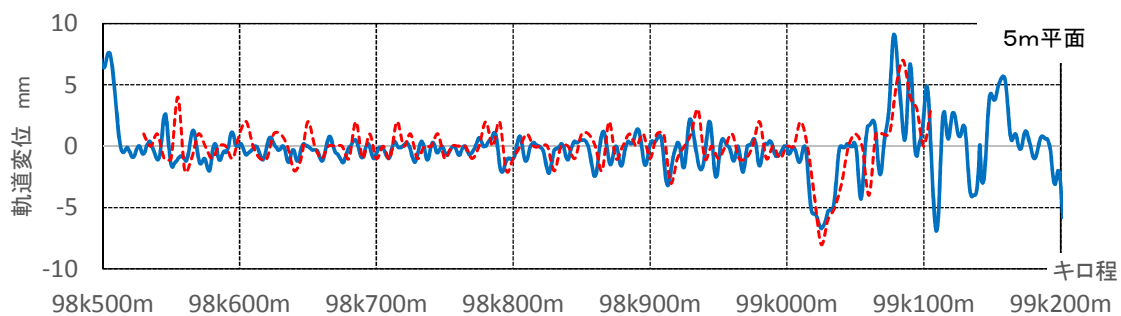
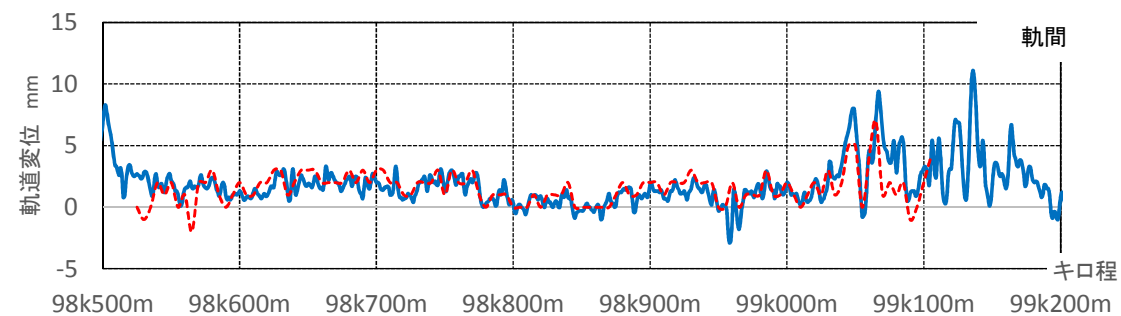
付図5 事故現場付近の軌道変位の状況

トマム駅構内下り本線の本事故発生前直近の軌道変位検査は、平成29年10月26日に軌道検測車で実施しており、その記録には表3に示す整備基準値を超過する異常な軌道変位は見られなかった。

本事故発生後（平成30年2月25日）に、JR北海道が事故現場付近の軌道変位の測定を手測りで行った結果、整備基準値を超過する異常な軌道変位は見られなかった。

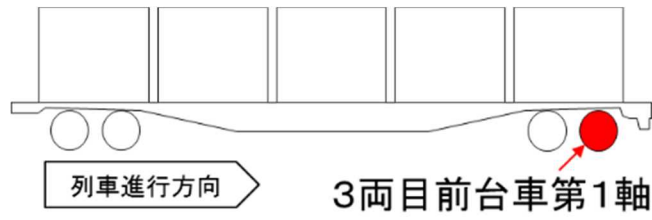
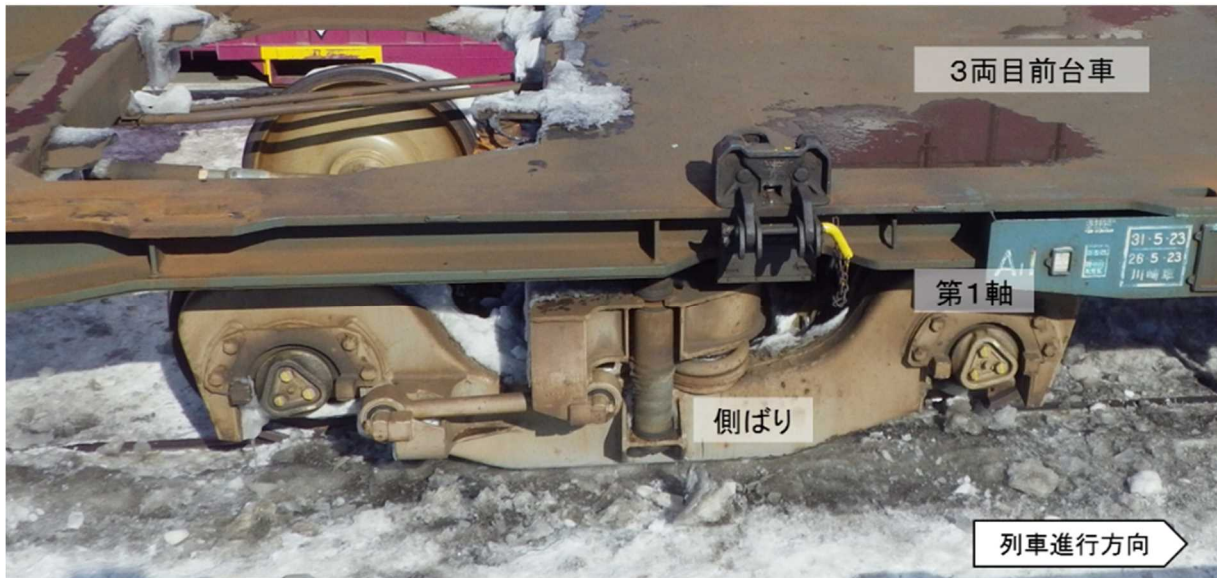
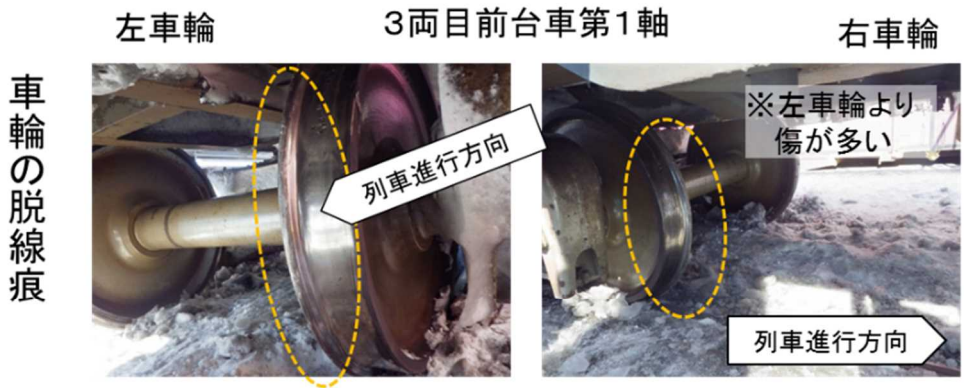
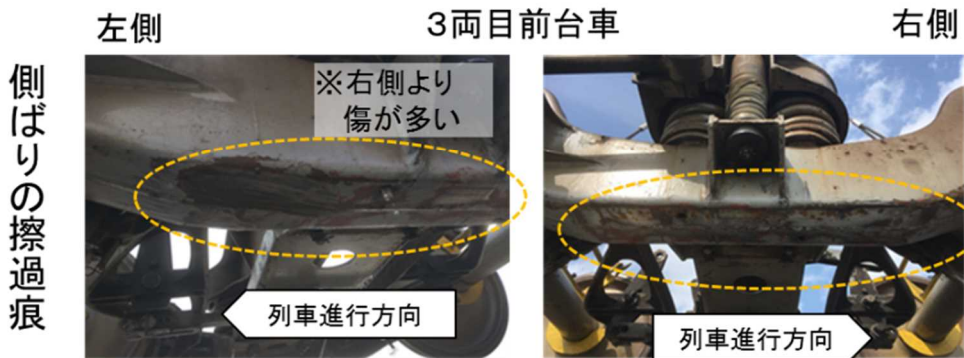
付図6 車両の主な損傷状況

- (1) 本件貨車の前台車第1軸には、左右車輪のフランジの先端部等に多数の擦過痕があった。左車輪に比べ右車輪の方が多くの擦過痕が認められた。なお、本件列車の本件貨車の前台車第1軸以外の輪軸には、同様の痕跡は確認されなかった。
- (2) 本件貨車の前台車の側ばり下面に多数の擦過痕があった。右側に比べ左側の方が多くの擦過痕が認められた。

なお、2.4に記述した軌道及び車両の損傷は、本件列車が脱線した状態で走行し、その後復線したことによるものと考えられる。

J R貨物は、本事故の発生を踏まえ、各支社を通じて全国の貨車の検査に係る現業機関に通達を発出し、本事故の内容を周知するとともに、車両の仕業検査時における走行装置の検査について、特に注意して検査するよう指導し徹底した。

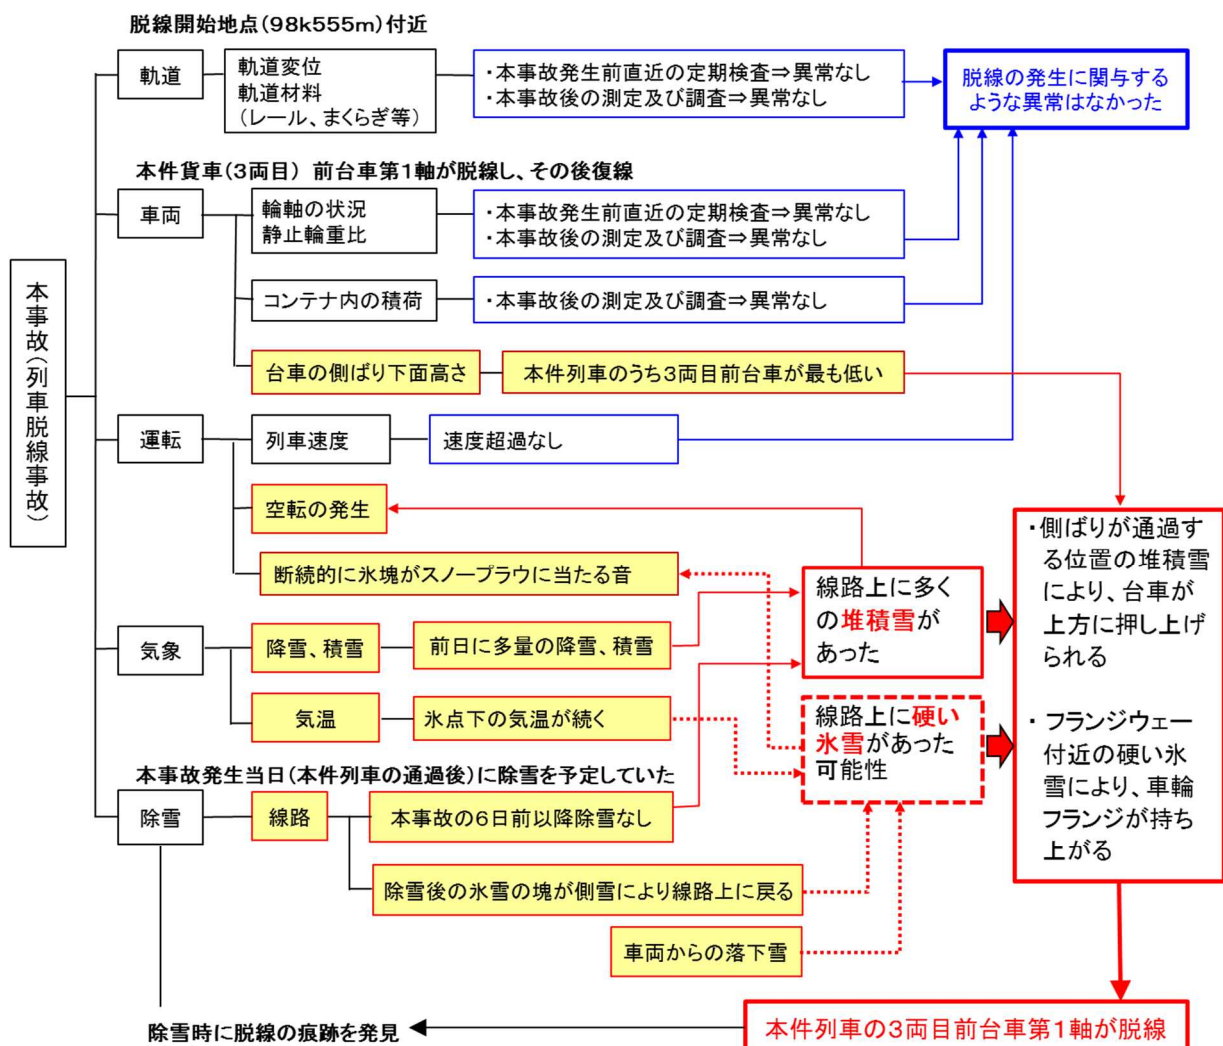
付図7 列車脱線事故の関与要因

本事故は、列車が駅構内の直線区間を通過中、線路上に多くの氷雪が堆積していた箇所において、3両目前台車第1軸の右車輪のフランジが右レールを乗り越えて脱線したことにより発生し、その後、脱線した状態で通過した分岐器内で復線したものと考えられる。

列車の3両目前台車第1軸が脱線したことについては、3両目前台車の側ばりが線路に堆積していた氷雪により押し上げられた状態になるとともに、フランジウェー付近にあった硬い氷雪により車輪フランジが持ち上がったことによる可能性があると考えられる。

脱線の発生箇所付近の線路上に多くの氷雪が堆積していたことについては、本事故発生の前日の降雪量及び積雪量が多かったこと、及び本事故発生の6日前以降に現場付近の線路の除雪が行われていなかったことが関与した可能性があると考えられる。
