# 鐵道事故調查報告書

I 京葉臨海鐵道株式会社 臨海本線 蘇我駅構内  
列車脱線事故

事故種類：列車脱線事故

発生日時：平成30年6月16日 13時46分ごろ

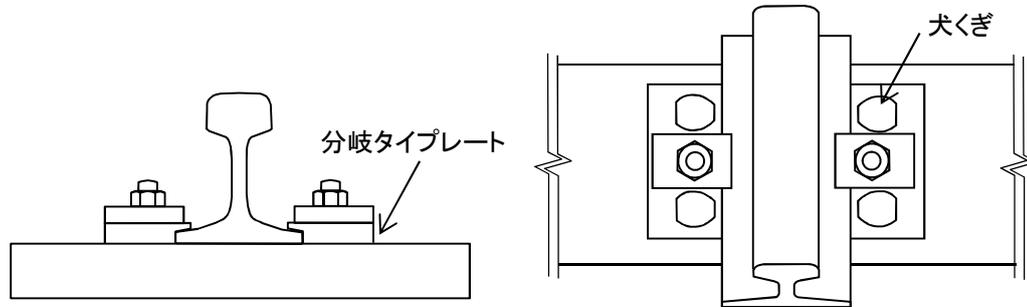
図2 レール締結状況

後述する脱線開始地点付近のレールは、分岐タイププレートを用いて木まくらぎと締結している（図2 参照）。

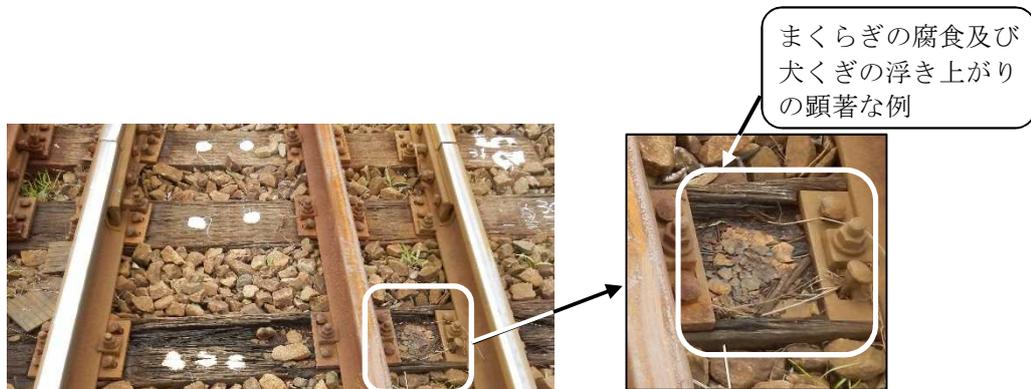
図3 まくらぎ及び犬くぎの状況（1060分岐器）

本事故発生後に脱線開始地点付近の軌道状況を確認したところ、定期検査時に腐食等によって不良と判断されたまくらぎが連続して敷設されており、その中には、分岐タイププレートから犬くぎが浮き上がっているまくらぎも認められた（図3 参照）。

脱線箇所付近の木まくらぎについては、2.3.2に記述したように、腐食している状況が認められ、分岐タイププレートから犬くぎが浮き上がっている箇所が認められた。また、2.6.2に記述したように、平成27年度～平成30年度のまくらぎ検査の記録簿によれば、106口分岐器を含む脱線箇所付近において、不良と判断されたまくらぎが連続して存在していた。

- (1) JR貨物は、軌道の保守管理や補修計画等を担当する係員の教育訓練に関し、まくらぎの腐食等が連続的に発生している箇所等、軌間拡大による軌間内脱線に対する危険性が特に増加する要注意箇所について、その判断能力を向上するための教育内容の充実を図ることが望ましい。また、そのような要注意箇所については、優先的にまくらぎ交換や補修等の措置が講じられるよう留意する必要がある。

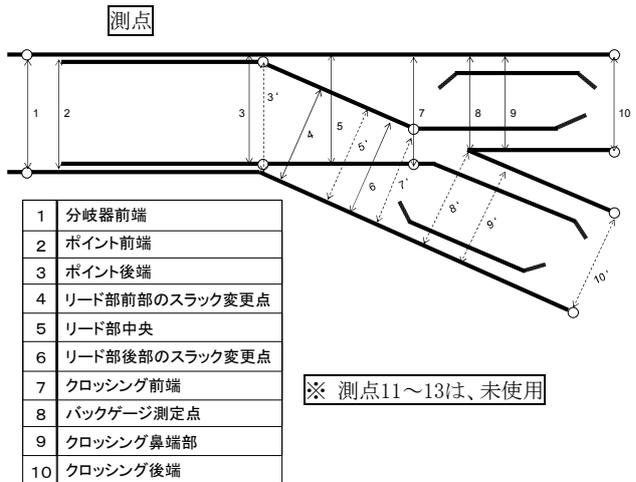
図6 軌道変位検査の記録（抜粋）

脱線箇所付近にある106口分岐器のスラックを含む軌間変位の値（静的数値）は、定期検査において10箇所の測点を対象に測定することとなっており、図6のように3年間分の記録が残されていた。この記録によれば、本事故発生前の平成

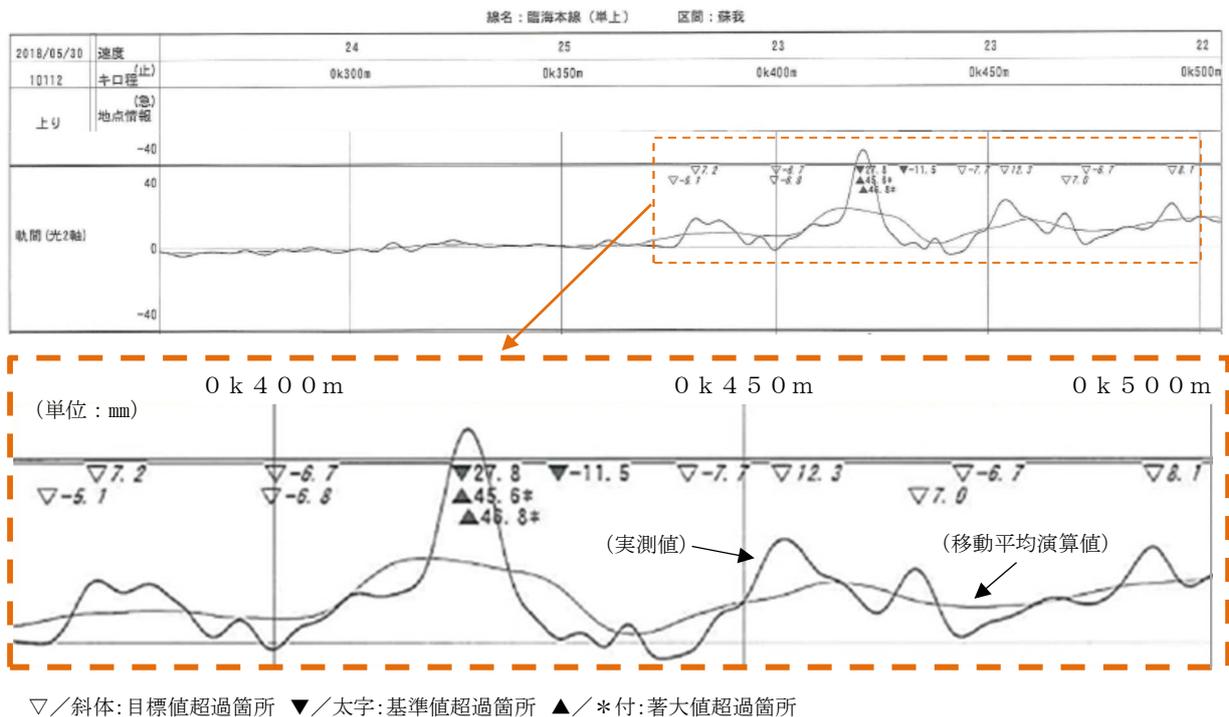
図 7 電気・軌道総合検測車の記録 (抜粋)

このため、本事故の調査時に検測車によって測定された軌道変位の動的値を確認したところ、図7のとおり、約0k422m付近（脱線開始位置0k423m）において、軌間が1,113.8mm（1,067.0mmに対して、46.8mm拡大）に拡大していた。

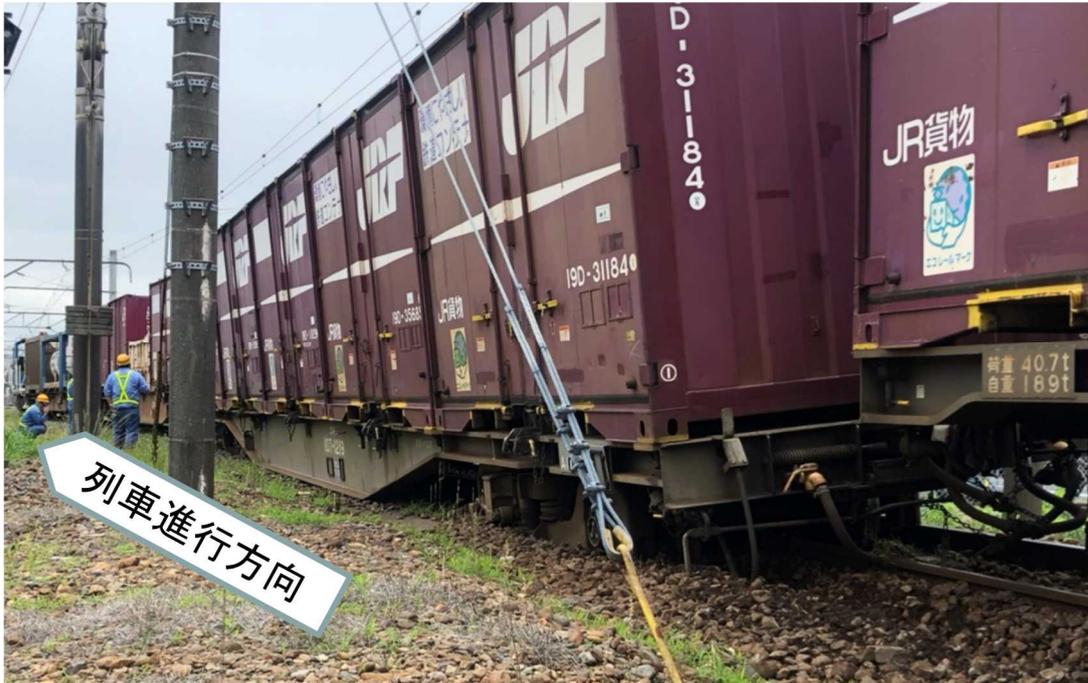
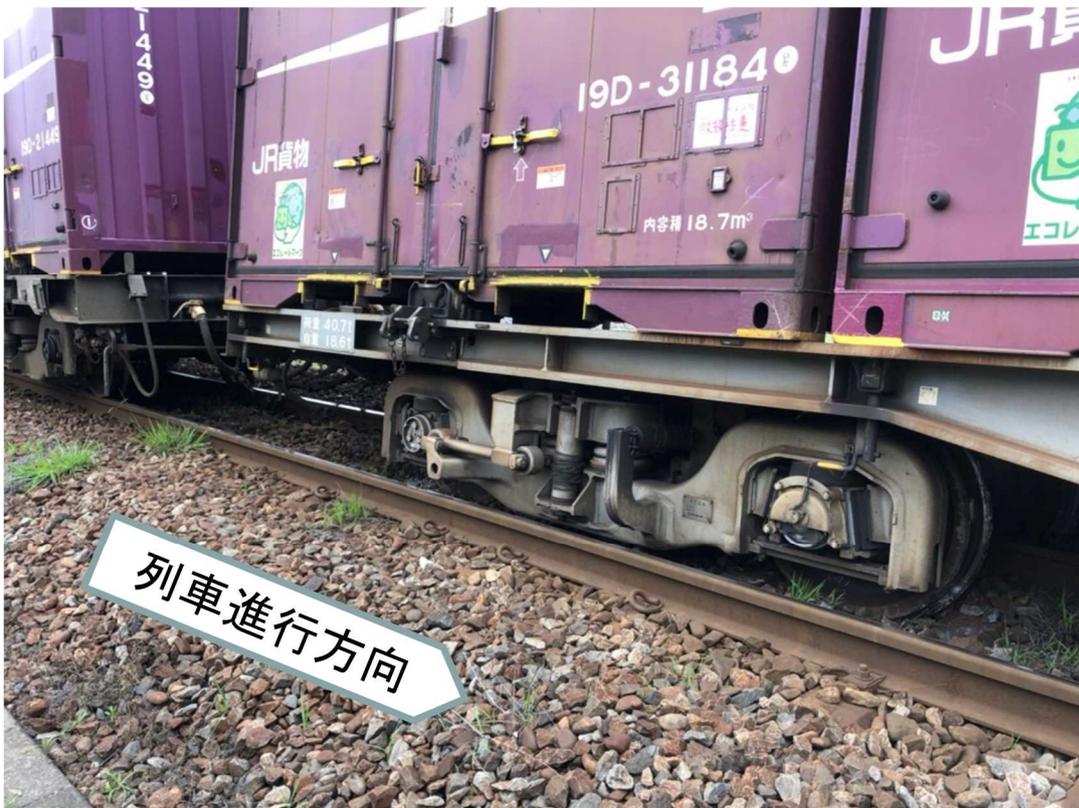
付図 5 本件車両の脱線後の状況

指令に脱線したと思われる貨車の確認に向かうと連絡し、逆転機ハンドルが中立位置にあることを確認した後、機関車から降りて、車両の状況を確認したところ、4両目の車両（以下「本件車両」という。）が左側に脱線していた。3両目車両と本件車両との間の連結器とブレーキ（BP）管はつながったままの状態であったが、本件車両の右車輪は全て軌間内に脱線し、左車輪は全て軌道の左側に脱線しており、脱線した左車輪は一部が碎石に埋まっている状況であった。

本件車両の停止位置0 k 5 0 0 m付近

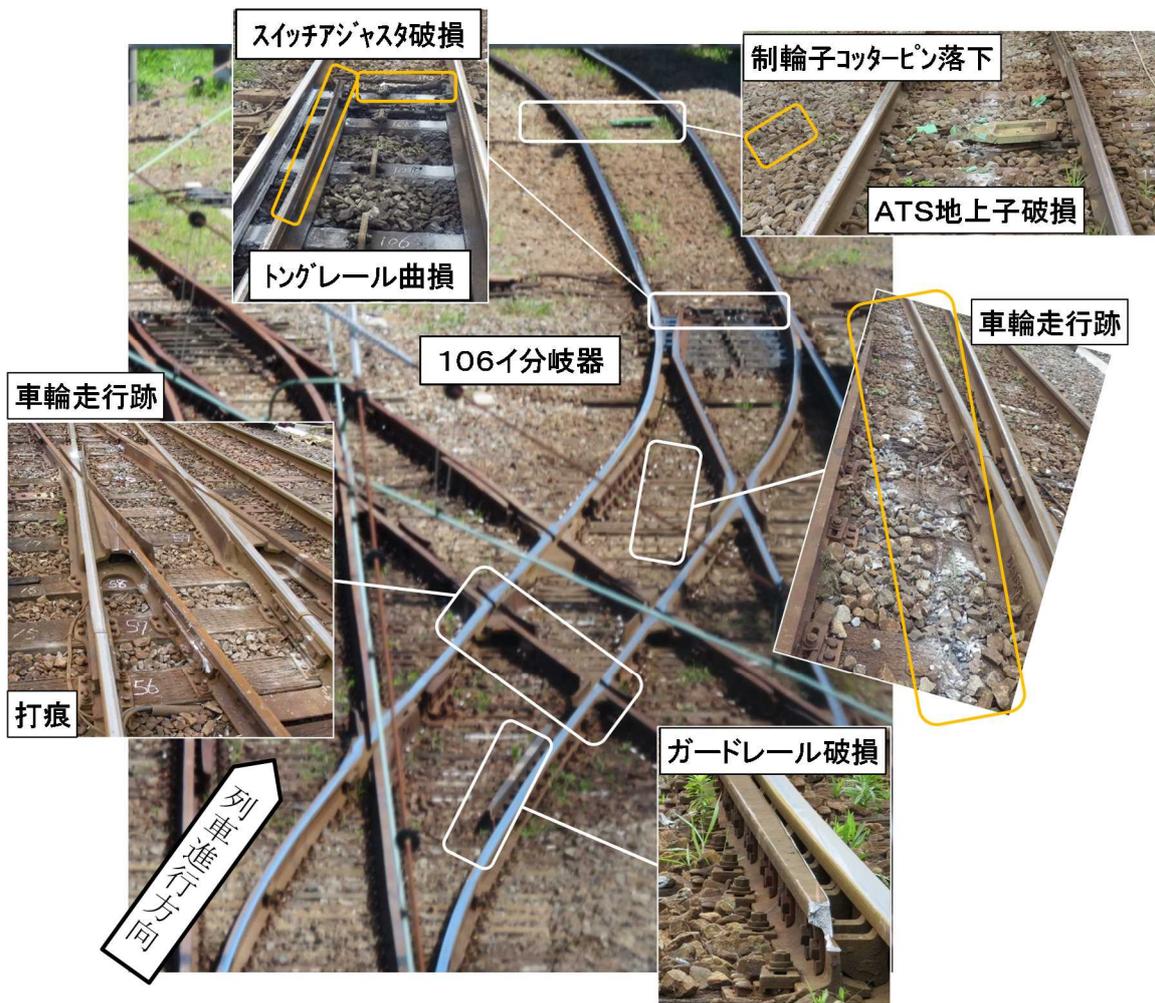
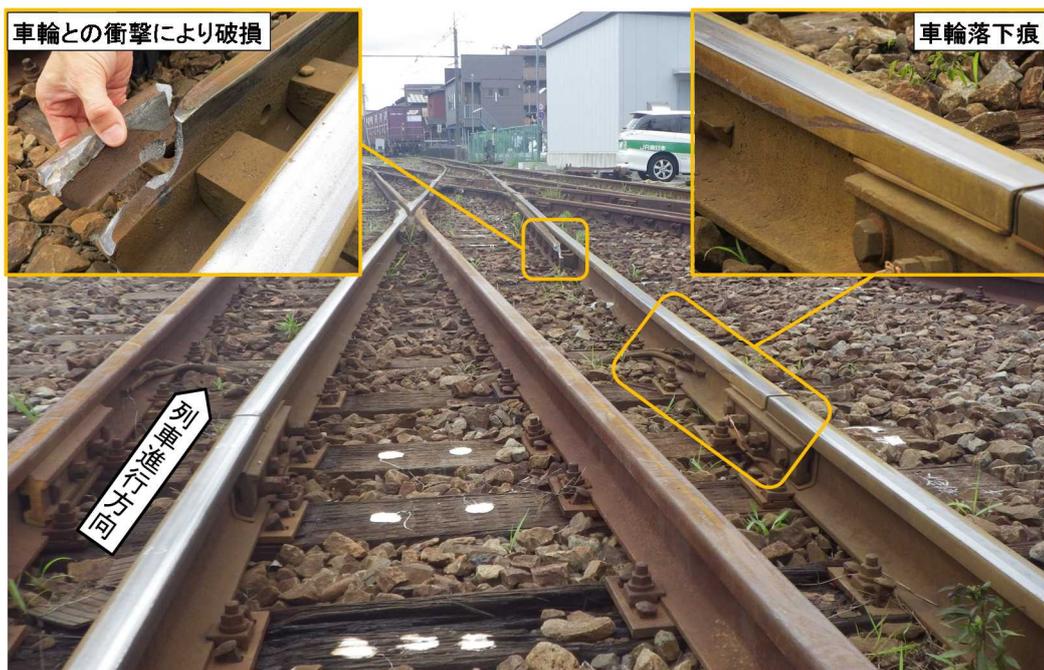
# 付図6 鉄道施設の損傷状況

- (1) 106口分岐器のガードレールの先端に、車輪との衝撃により生じたと見られる破損が認められた。
- (2) 106口分岐器のガードレール上に、車輪が走行したことによると見られる痕跡が認められた。
- (3) 106口分岐器から106イ分岐器に敷設されたまくらぎ上に、車輪が走行したことによると見られる痕跡が認められた。
- (4) シーサースクロッシングのクロッシング及びクロッシングと主レールとの継目部分に、車輪と衝撃したことによると見られる打痕が認められた。
- (5) 106イ分岐器のトングレールが曲損し、スイッチアジャスタ\*4が破損していた。
- (6) A T S 地上子が破損しており、当該地上子には車輪がその上を走行したと見られる痕跡が認められた。

なお、本件車両の車輪の痕跡については、2.4.2に記述したように、後台車第1軸右車輪のフランジ部分において、大きく衝撃した痕跡が認められており、2.4.1に記述したように、106口分岐器のガードレールの先端に車輪との衝撃により生じたと見られる破損が認められたことから、脱輪した後台車第1軸右車輪が106口分岐器のガードレールに衝撃したものと考えられる。

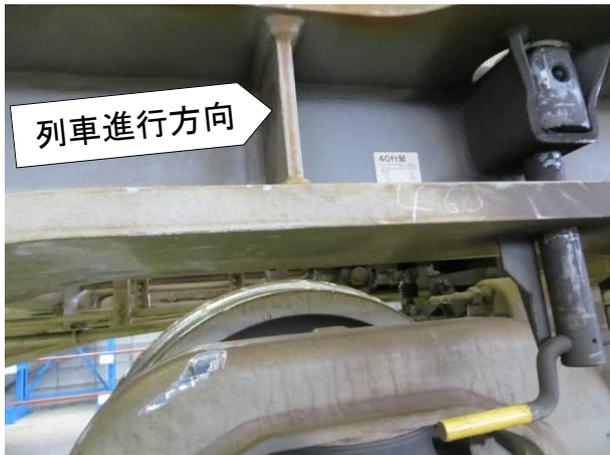
前台車 側ばりと車体との接触痕(第2軸右)

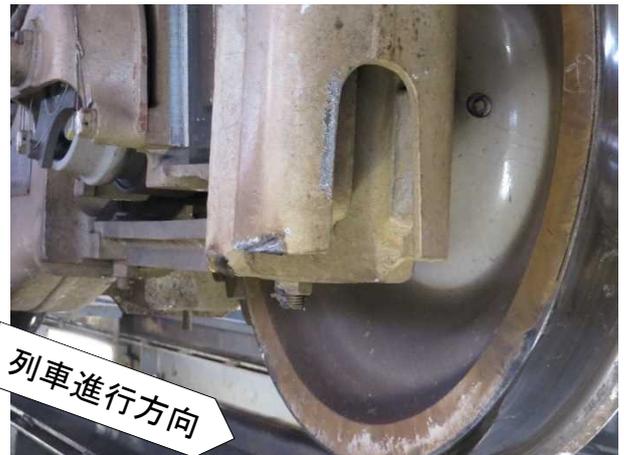
後台車 側ばり接触痕(第1軸右)

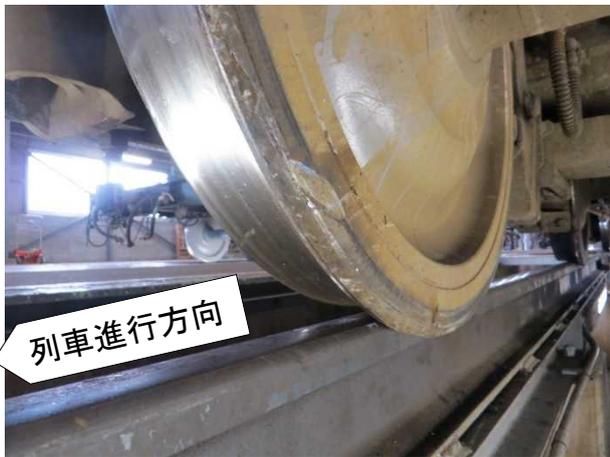
なお、車輪の痕跡については、特に後台車第1軸右車輪のフランジ部分に大きく衝撃した痕跡が認められた。

後台車車輪打痕(第1軸右)

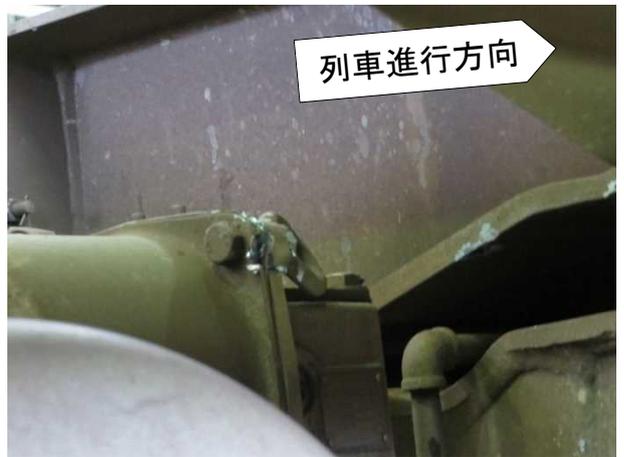
後台車 ユニットブレーキ接触痕(第2軸左側)

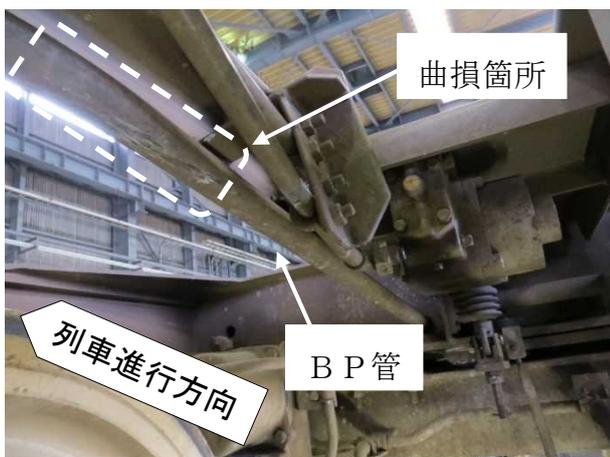
後台車 BP管曲損

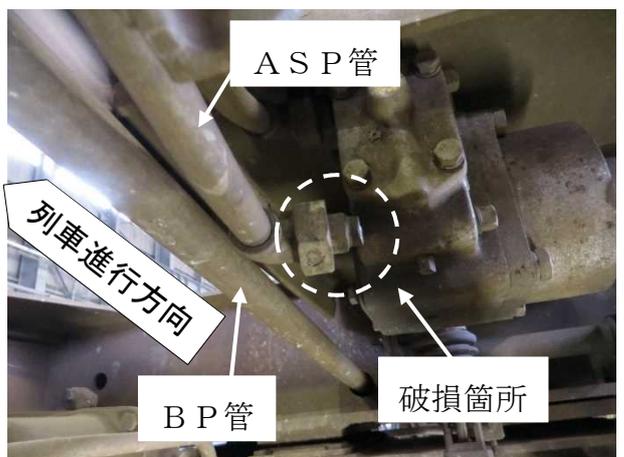
後台車 ASP管破損

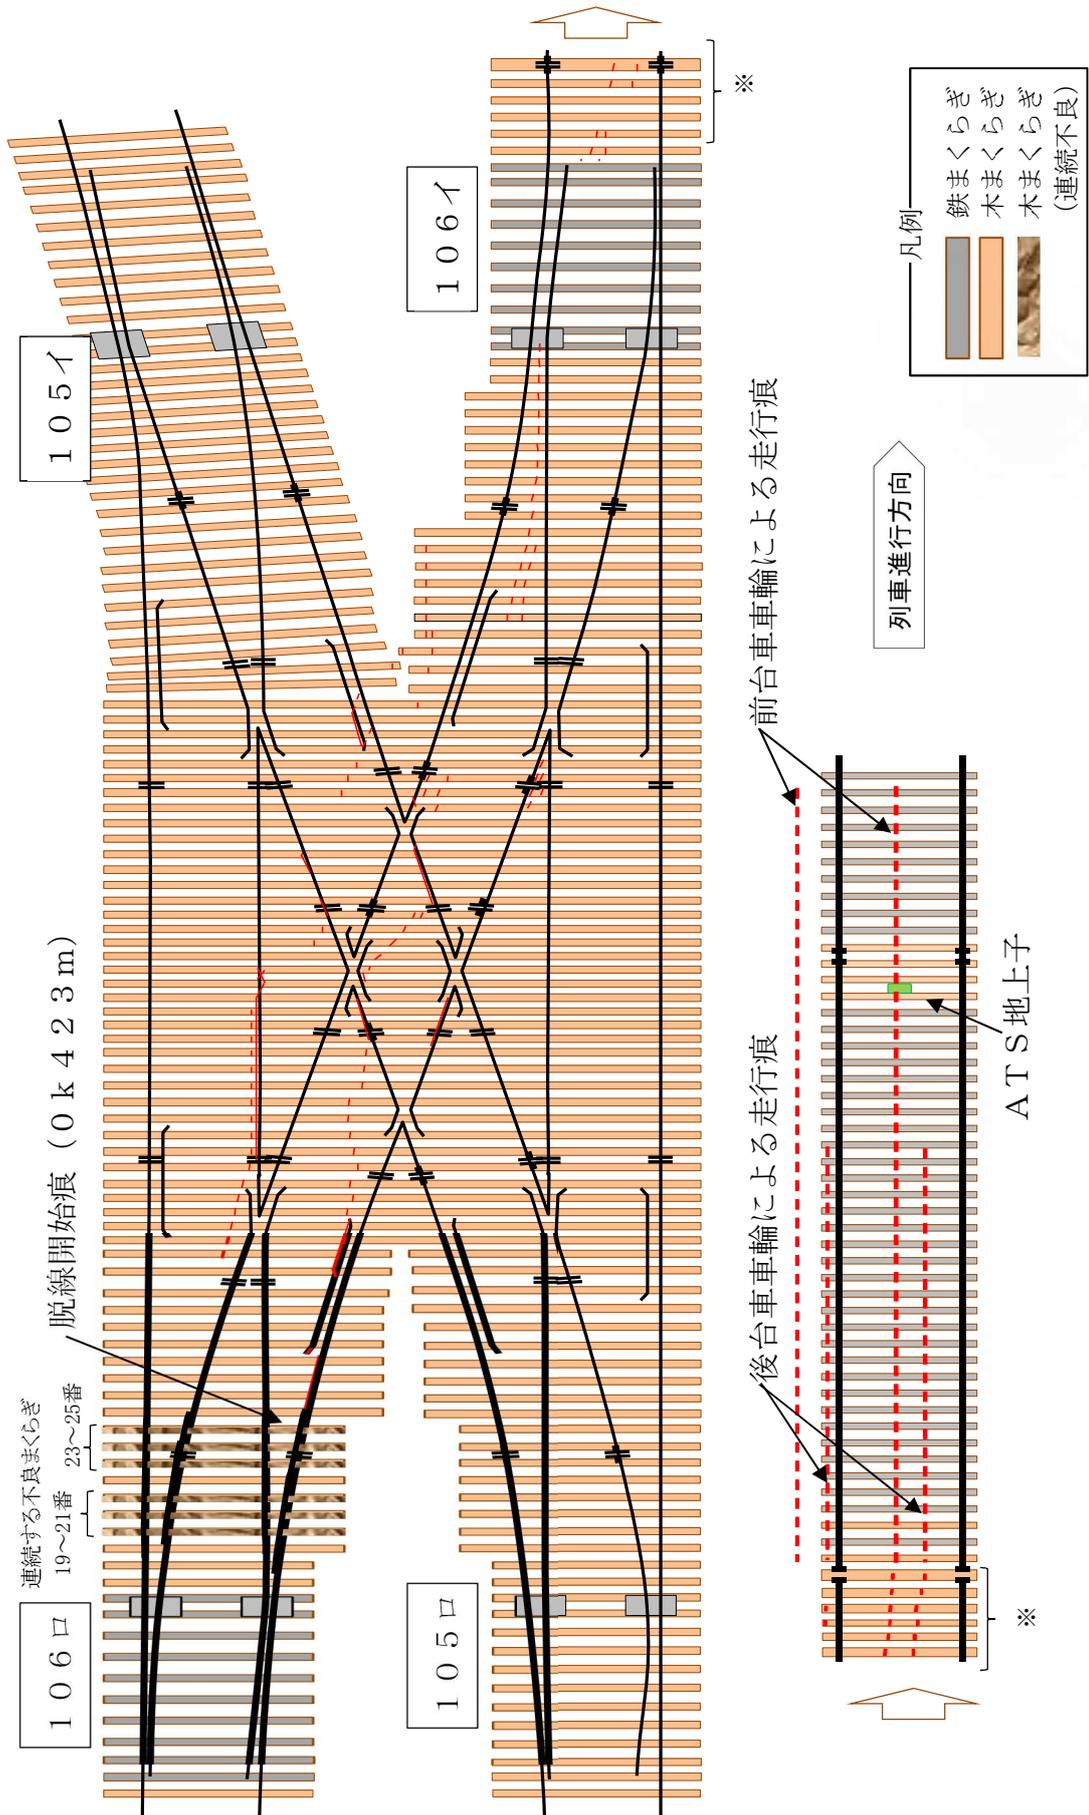
付図8 脱線の痕跡状況

軌道上の脱線の痕跡については、0k423m（106口分岐器内のリード部中央）付近から右レールの頭部側面に、右車輪が軌間内に落下して表リム面が擦ったことにより生じたと見られる擦過痕が認められた。
