# 鉄 道 事 故 調 査 報 告 書

I 西日本旅客鉄道株式会社 福塩線 道上駅～万能倉駅間  
踏切障害事故

# 鉄道事故調査報告書

事故種類：踏切障害事故

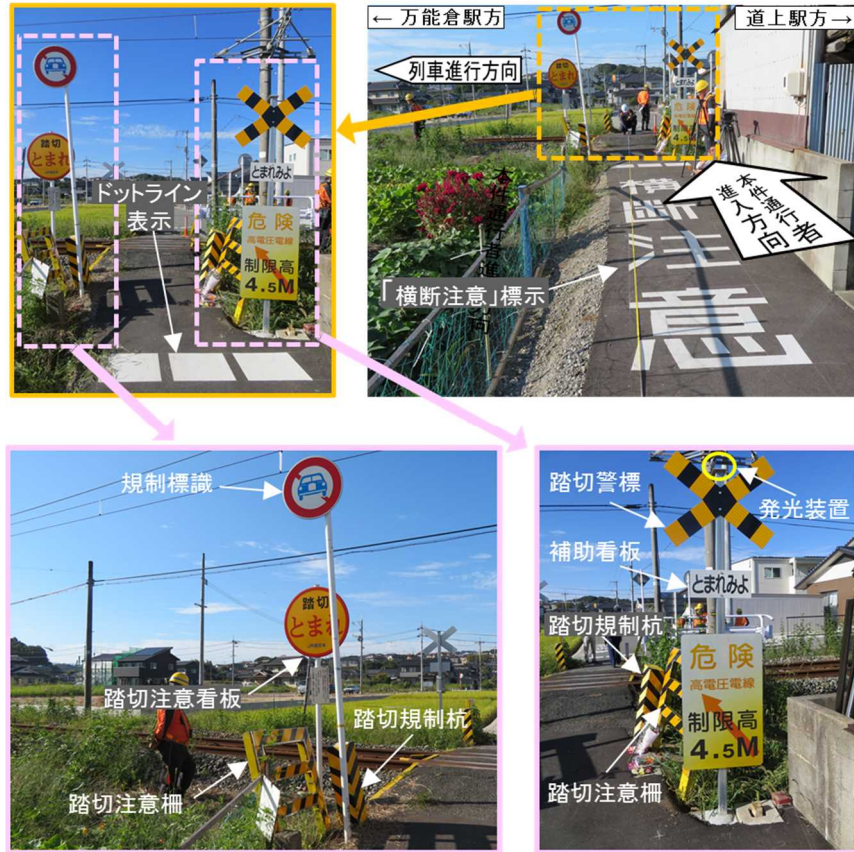
図2 本件通行者進入側から見た本件踏切の状況

本件通行者が進入した本件踏切左側の道路 (市道道上十三軒屋1号線、以下「本件市道」という。) には、道上駅方、万能倉駅方とも踏切注意柵及び踏切規制杭が設置されていた。また、道上駅方には、踏切警標及び「とまれみよ」と表記された補助看板が設置され、万能倉駅方には、二輪の自動車以外の自動車

の通行止めを示す交通規制標識及び踏切通行者に対して踏切手前での一時停止を促すための「踏切 とまれ」と表記された踏切注意看板が設置されていた。

踏切内はアスファルトで舗装されており、本件通行者進入側から見て本件踏切手前の道路の路面には、停止位置の目安となるドットライン表示と「横断注意」と書かれた道路標示が設けられていた。

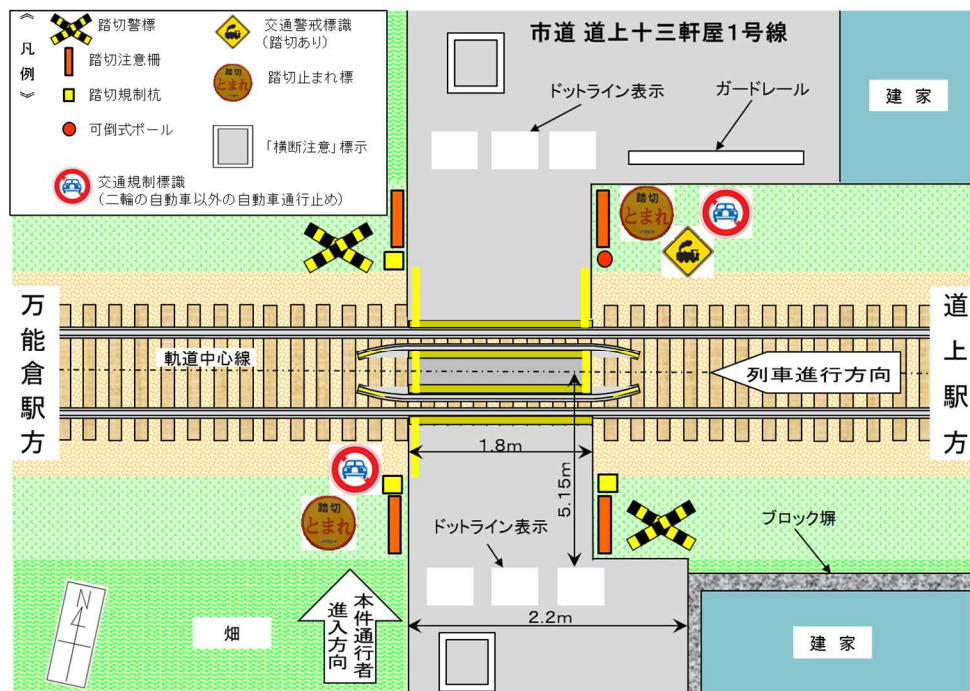
図3 本件踏切の状況

踏切警標の支柱の上端には、夜間、黄色いLED光の点滅により踏切通行者に対して踏切の存在を知らせるための発光装置が取り付けられていた。

また、本件踏切入口付近には、二輪車や軽車両の一時停止を促すための杭・柵等は設置されていなかった。

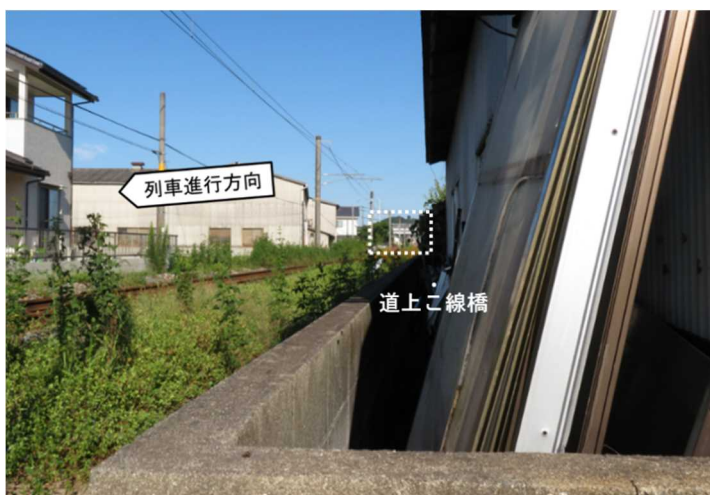
図4 本件通行者進入側の高さ1.0mから見た道上駅方の見通し状況

本件通行者進入側から見た本件踏切の列車見通し状況については、ドットライン表示の位置（軌道中心から約5.15m離れた位置）において、目線高さ1.0mでの道上駅方の列車見通し状況を確認したところ、図4に示すように、本件踏切から約240m離れた道上ご線橋（11k782m）付近まで視認することができた。ただし、ドットライン表示に自転車の前端を合わせて停止した場合には、サドルの位置からの見通しは沿線の建物外壁によって遮られ、下り列車は本件踏切通過の直前（約1秒前）まで視認することができなかった。

また、2.3(3)に記述したように、本件踏切から道上駅方へ約50mの区間は線路の左右両側に防草土が施工されており、本件通行者進入側のドットライン表示上から道上駅方を240m以上先まで見通すことができ、下り列車の見通し距離は確保されていたものと考えられる。ただし、ドットライン表示に自転車の前端を合わせて停止した場合、サドルの位置からの下り列車の見通しは沿線の建物外壁によって遮られることは、自転車で本件踏切を安全に通行するうえにおいては注意を要する点であると考えられる。

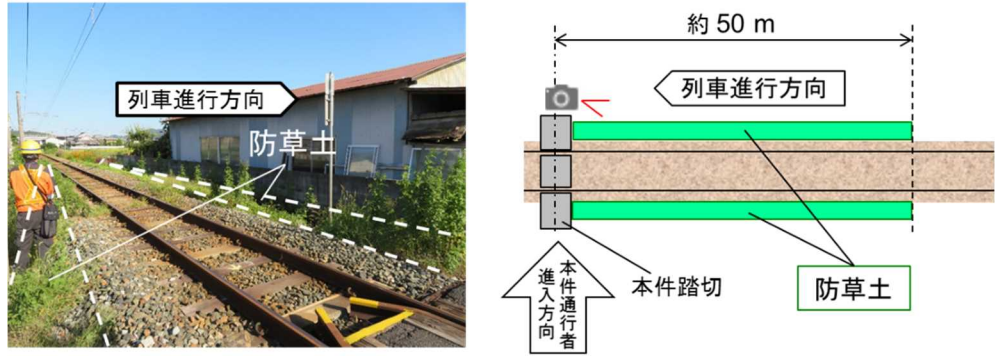
図5 防草土の状況

同社では、列車見通し距離を確保するための対策として、図5に示すように、本件踏切から道上駅方に約50mの地点まで、線路の両側に防草土を施工していた。

本事故発生後に確認したところ、防草土の施工範囲の一部に草が生育している箇所が認められたが、草の丈は列車の見通しを妨げる高さまでには至っていなかった。

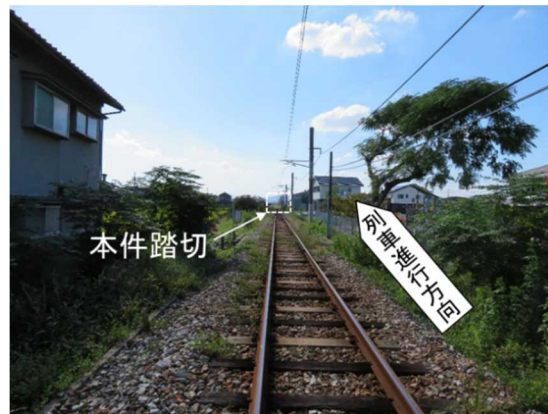
図7 下り列車（道上駅方）側から見た本件踏切の見通し状況  
（本件踏切の約200m手前から撮影）

下り列車からの本件踏切の見通し状況については、道上こ線橋付近（11k790m付近）から本件踏切（12k026m）までの間（約240m）に視界を遮るものではなく、下り列車から本件踏切まで見通せる状況であった。

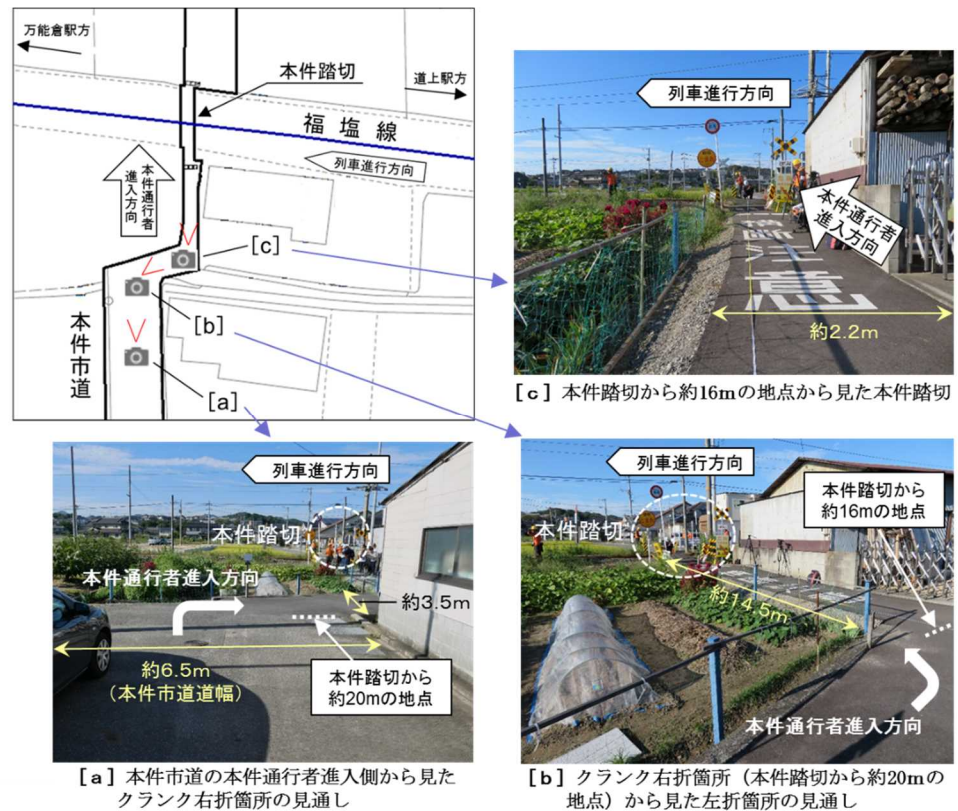
図8 本件通行者進入側の道路の状況

本件踏切に接続している本件市道の道路管理者は福山市である。本件市道は図8に示す形状をしており、路面はアスファルトで舗装されていた。本件通行者進入側から見て本件市道の右側には高さ約85cmのブロック塀があり、左側は畑で鉄柱とロープによる柵が設置されていた。

本件踏切の手前約16mの地点から見た本件踏切の見通し状況は、視界を遮るものではなく良好であった。

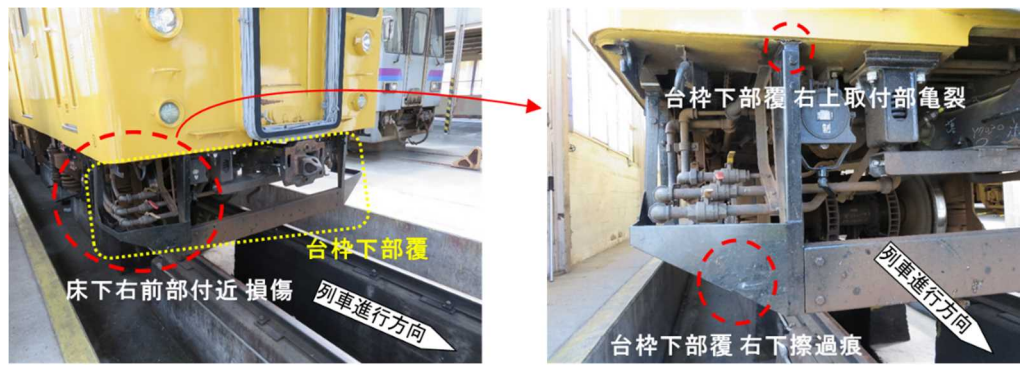
[a] 1両目 前頭下部

1両目車両の台枠下部覆<sup>おおい</sup>の右側取付部に亀裂が認められ、同覆の右側は後方に変形していた。また、1両目車両第1軸右側付近の乗務員室扉下部ステップ及び第2軸右側付近の客室ドア下部踏段<sup>ふみだん</sup>が曲損していた。
