# 鉄 道 事 故 調 査 報 告 書

II 四国旅客鉄道株式会社 予讃線 伊予富田駅～伊予桜井駅間  
踏切障害事故

事故種類：踏切障害事故

発生場所：愛媛県今治市

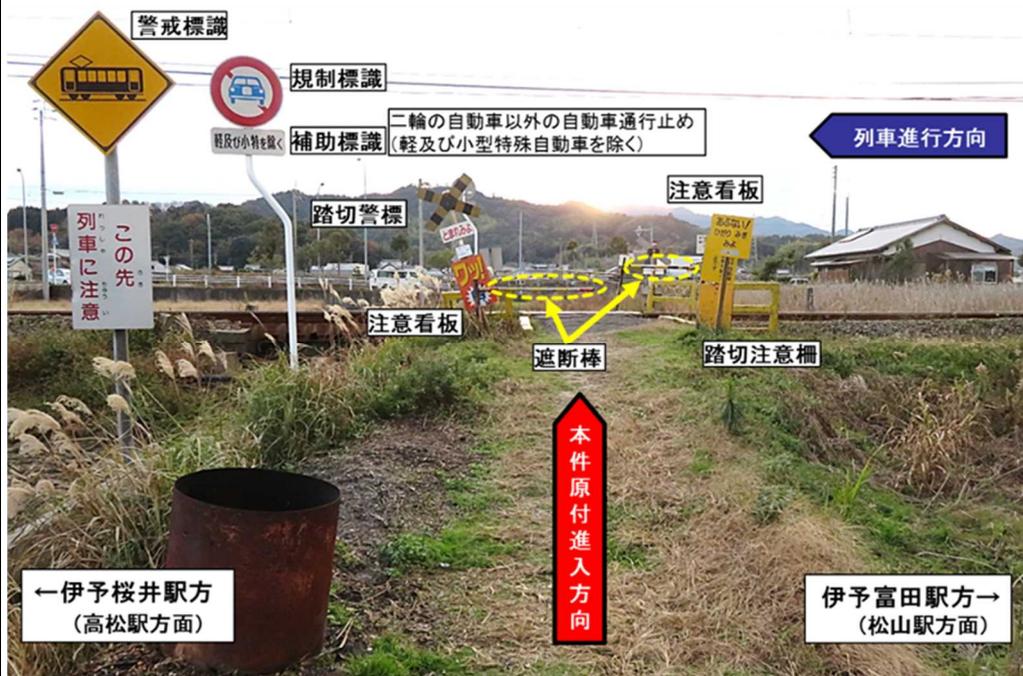
図2 本件原付進入側（本件踏切左側）から見た本件踏切の状況

- ① 左側に「踏切あり」を示す警戒標識及び「二輪の自動車以外の自動車通行止め（軽及び小型特殊自動車を除く）」を示す規制標識が設置されていた。
- ② 左側に踏切警標が設置されており、踏切警標の支柱に「ワッ！」と表記された注意看板が設置されていた。

- ③ 踏切通行者に対して踏切手前で一時停止を促すための遮断棒\*6が設置されていた。
- ④ 右側に「あぶない！ ひだり みぎみよ」、「この踏切は自動車（軽自動車を除く）通行禁止です」と書かれた注意看板が設置されていた。  
(図2及び図3参照)

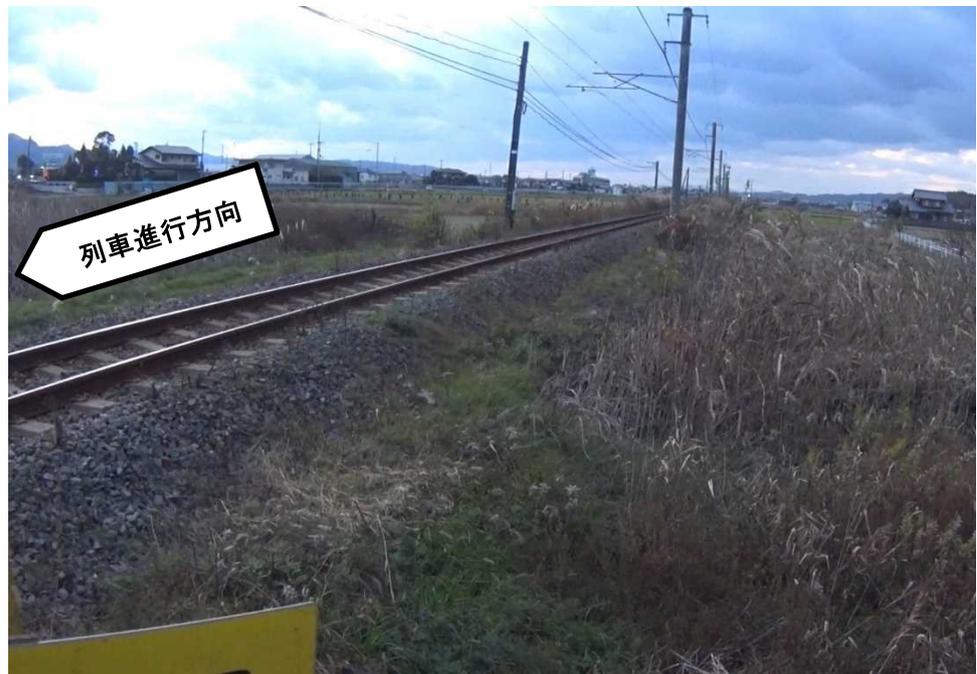
図4 伊予富田駅方の見通し状況

本件踏切の本件原付進入側からの見通し状況は、遮断棒の手前付近から伊予富田駅方を見通した場合、図4に示すように、視界を遮るものは認められなかった。

- (4) 本件原付の運転者が本件踏切に進入したことに関する分析
- 2.3(4)に記述したように、本件踏切の本件原付進入側から見た伊予富田駅方の見通し状況は、視界を遮るものは認められなかったが、2.1(2)①に記述したように、本件原付は本件踏切の左側から遮断棒の手前で減速することなく本件踏切に進入していることから、本件原付の運転者は、本件列車の接近に気付かずに本件踏切に進入した可能性があると考えられる。

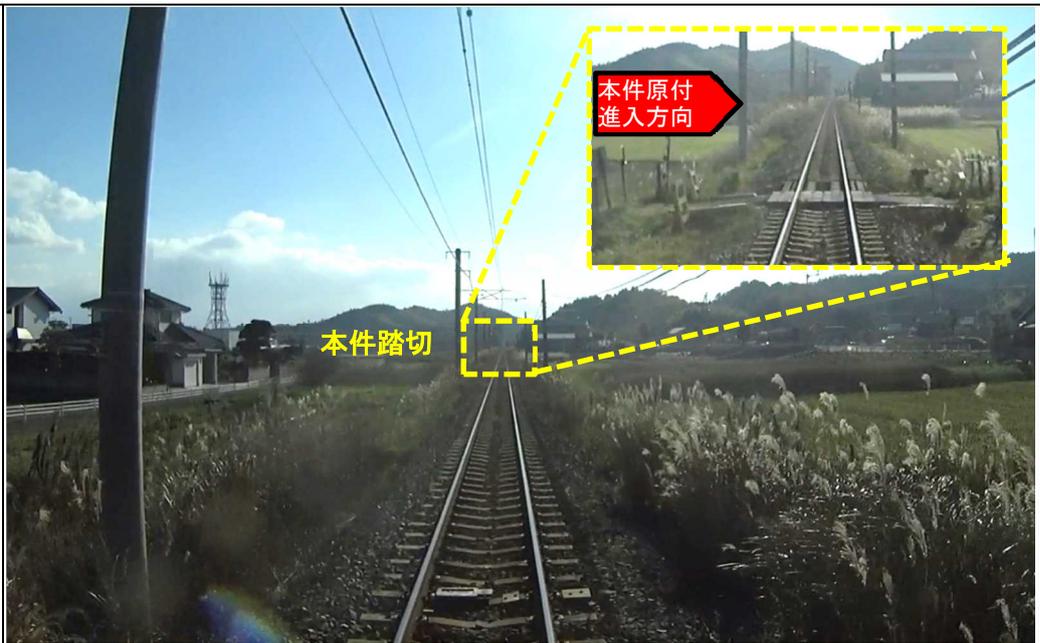
図5 本件列車側（上り列車）から見た本件踏切の見通し状況

本件列車側からの見通し状況は、本件踏切の1km以上手前から直線の線形であり、図5に示すように、本件踏切までの間に視界を遮るものは認められなかった。

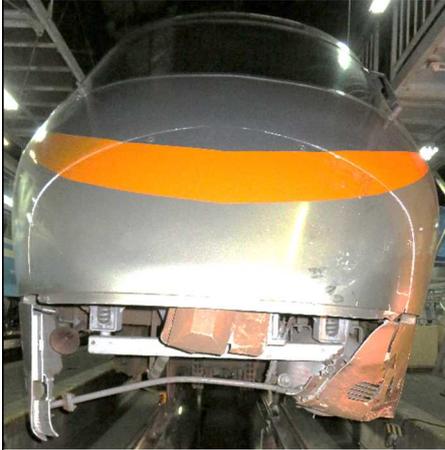
1 両目車両の前面 (写真は、前面中央下部のスカート取り外し後)

1両目車両の前面のスカート\*7において、中央下部に破断が認められ、左側下部に大きなへこみ及び塗装の剥離が認められた。また、1両目車両の前面床下にある空気タンク\*8のドレンコック\*9が脱落し、前台車左側の排障器\*10及び軸ばね周辺に擦過痕が認められた。（図6参照）

スカートの中央下部の損傷状況

- (1) 本件原付と本件列車が衝突したことに関する分析
- 2.1(2)①に記述した本件運転士の口述、2.1(3)に記述した運転状況記録装置の記録及び2.4(2)に記述した車両の損傷状況から、本件踏切において、本件原付は、速度約120km/hで走行してきた本件列車の前面中央下部付近に衝突したものと推定される。

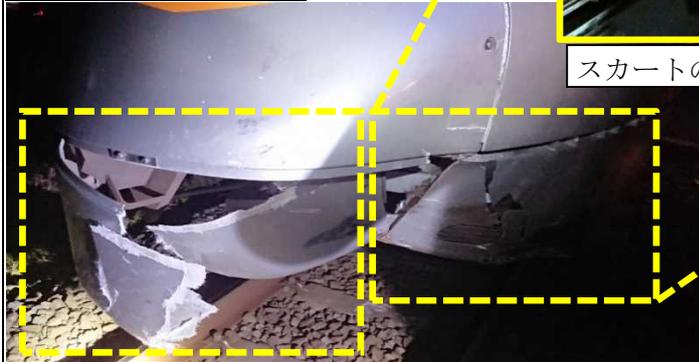
1 両目車両の前面左側

スカートの左側下部の損傷状況

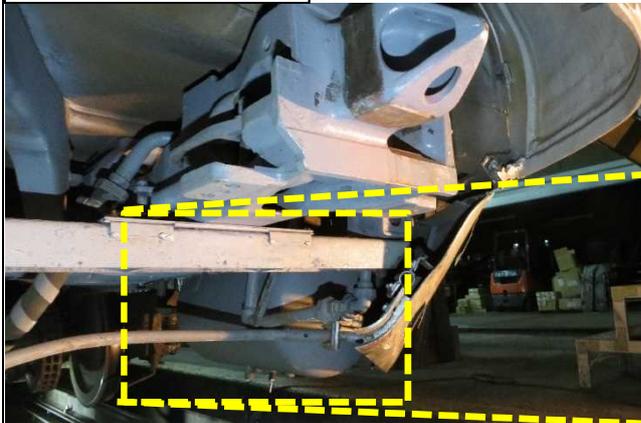
1 両目車両の前面床下

空気タンクのドレンコック脱落  
(写真は、漏気防止の応急処置後)

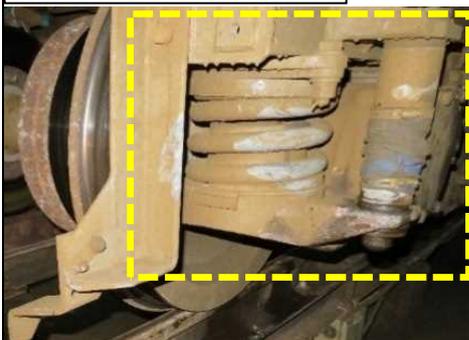
1 両目車両の前台車左側

台車左側の排障器及び  
軸ばね周辺の擦過痕

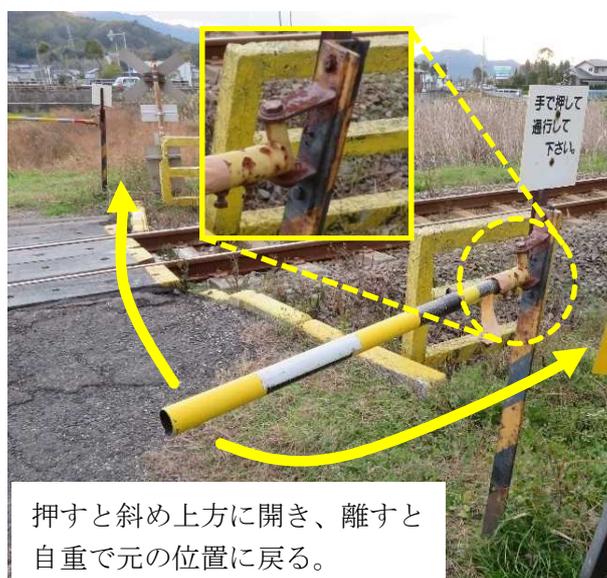
参考図 遮断棒

\*6 「遮断棒」とは、同社が、自動車の通行がない第4種踏切道において、通行者への注意喚起を目的として設置している手動式の簡易な遮断装置であり、通行時は棒を押すと斜め上方に開き、離すと自重で元の位置に戻る。(参考図参照)
