RA2019-7

鉄 道 事 故 調 査 報 告 書

I 熊本電気鉄道株式会社 藤崎線 黒髪町駅～藤崎宮前駅間
列車脱線事故

令和元年10月31日

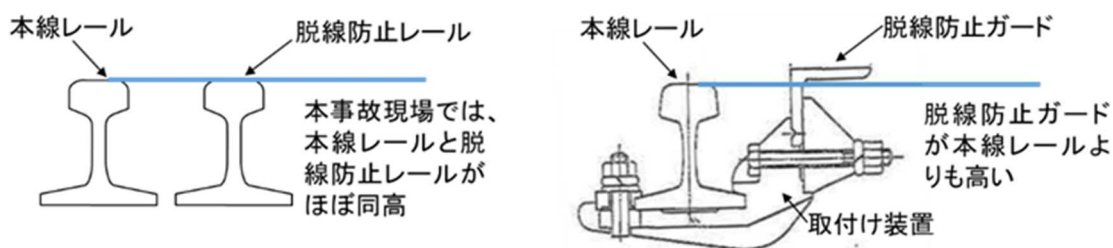
図3 脱線防止レールと脱線防止ガード

(10) 脱線防止レールは、ほぼ、まくらぎ1本おきに各脱線防止レールの内外1本ずつの犬くぎで締結され、タイププレート高さ（レール中心で約15.5mm）分、本線レールよりも低く敷設されている。ただし、本事故発生後の調査時には、本線レール上面の摩耗、タイププレートのまくらぎへの食い込み、脱線防止レールのまくらぎからの浮きにより、本線レールと脱線防止レールがほぼ同高となっていた（図3 参照）。

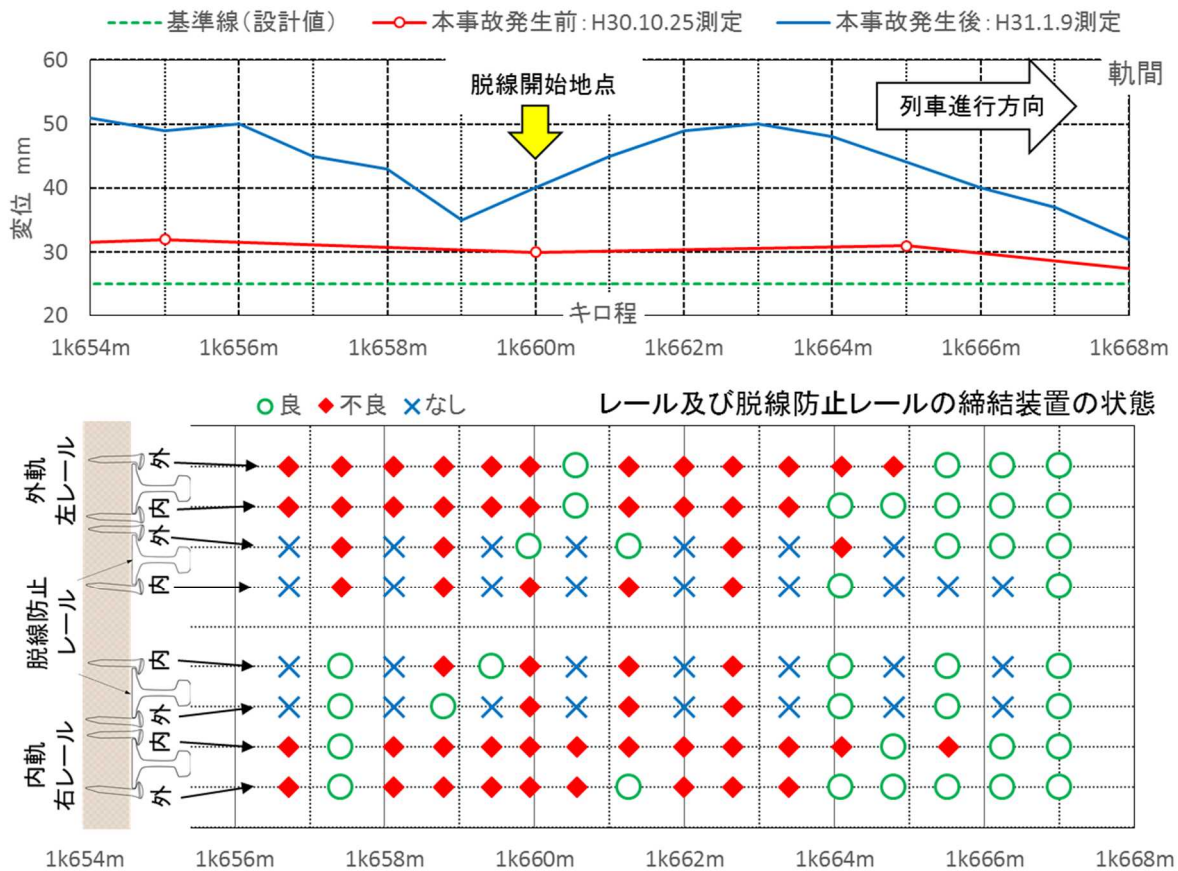
図4 軌間変位とレール及び脱線防止レールの締結装置の状態

- ① レールの摩耗量は、1 k 6 6 7 m付近の左レール（外軌）のゲージコーナーが最大で10 mmであった。これは同社の軌道整備実施基準に定めるレール摩耗量の整備基準値である16 mm以内であった。
- ② 1 k 6 5 6 m～1 k 6 6 7 m間の木まくらぎについて、交換を要する程度の不良まくらぎは確認されなかった。
- ③ 1 k 6 5 6 m～1 k 6 6 7 m間の内外軌のレール及び脱線防止レールの締結装置には、犬くぎ浮き及び犬くぎ離れ等の連続した不良が多数見られた（図4 参照）。不良の状態について、内外軌に明確な差異は見られなかった。

また、右側（内軌側）脱線防止レールの頭部右側に車輪の裏リム面と接触したと見られる痕跡があったが、多数の車輪の接触により摩耗に至るような状況ではなかった。

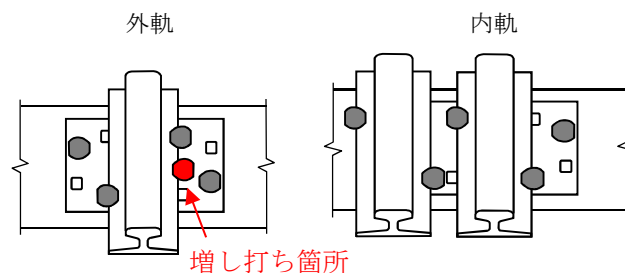
図6 平成29年発生の列車脱線事故後の同社による犬くぎ増し打ち

同社は、図6に示す犬くぎの増し打ちを、同社管内の半径250m以下の曲線について平成29年3月5日までに行った。ただし、本件曲線のPCまくらぎ未施工区間については行っていなかった。

同社によると、本件曲線のPCまくらぎ未施工区間の犬くぎの増し打ちを行っていなかったのは、施工を行うようにしていたが、2.3.2.2(12)に記述したように、本件曲線のPCまくらぎ未施工区間は、バラストでまくらぎが覆われており、他箇所と比較して施工が困難であったため後回しにしていたところ、明確な施工計画が立てられないまま保留とされ、また施工完了の確認もできていなかったためとのことであった。

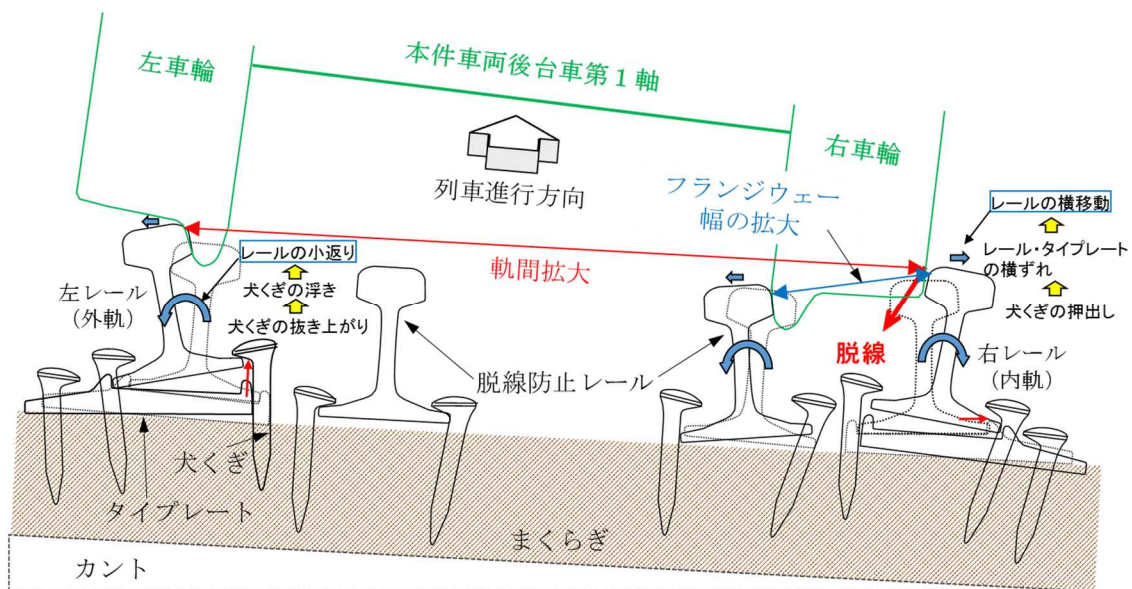
図7 本事故における軌間内脱線のイメージ

3.1.2に記述した本件車両の後台車第1軸が1 k 6 6 0 m付近で、右車輪が右レールの軌間内に落下した事象（以下「軌間内脱線」という）は、3.4.3(1)に後述するように、列車走行時の横圧による「レール小返り^{*24}やレールの横移動」（以下「レール小返り等」という。）で動的な軌間拡大^{*25}が発生したことによるものと考えられる。

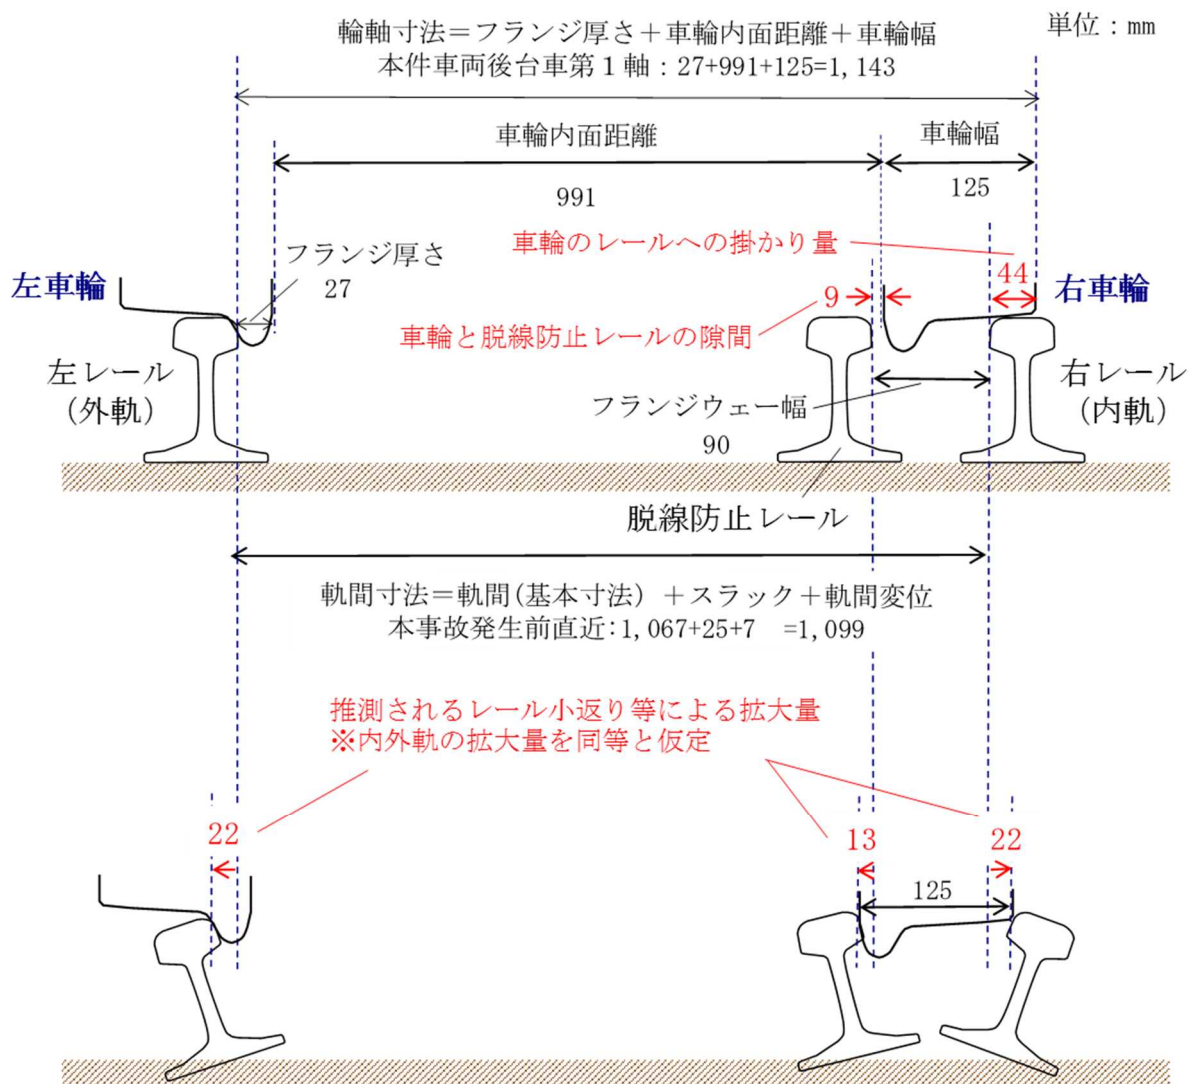
図8 推測される軌間拡大及びフランジウェー幅の拡大の状態

軌間内脱線は、レールの摩耗や車輪端部の面取りの影響を考慮しない条件で、軌間の基本寸法（本線路では1,067mm）、軌間変位及びスラックの合計値（以下「軌間寸法」という。）を、落下する反対側の車輪（本事故の場合は左車輪）のフランジ厚さ、輪軸の車輪内面距離及び落下する側の車輪（本事故の場合は右車輪）の車輪幅の合計値（以下「輪軸寸法」という。）が下回る（車輪のレールへの掛かり量がマイナスとなる）ことで発生する可能性がある（図8 参照）。

2.3.2.3(1)①に記述した本事故発生前直前に静的に測定されたスラックを含む軌間変位から算出される軌間寸法は、脱線開始地点の手前で最も大きく+32mm(スラック量25mm、軌間変位7mm)であったことから、1,099mm(=1,067+32)となる。

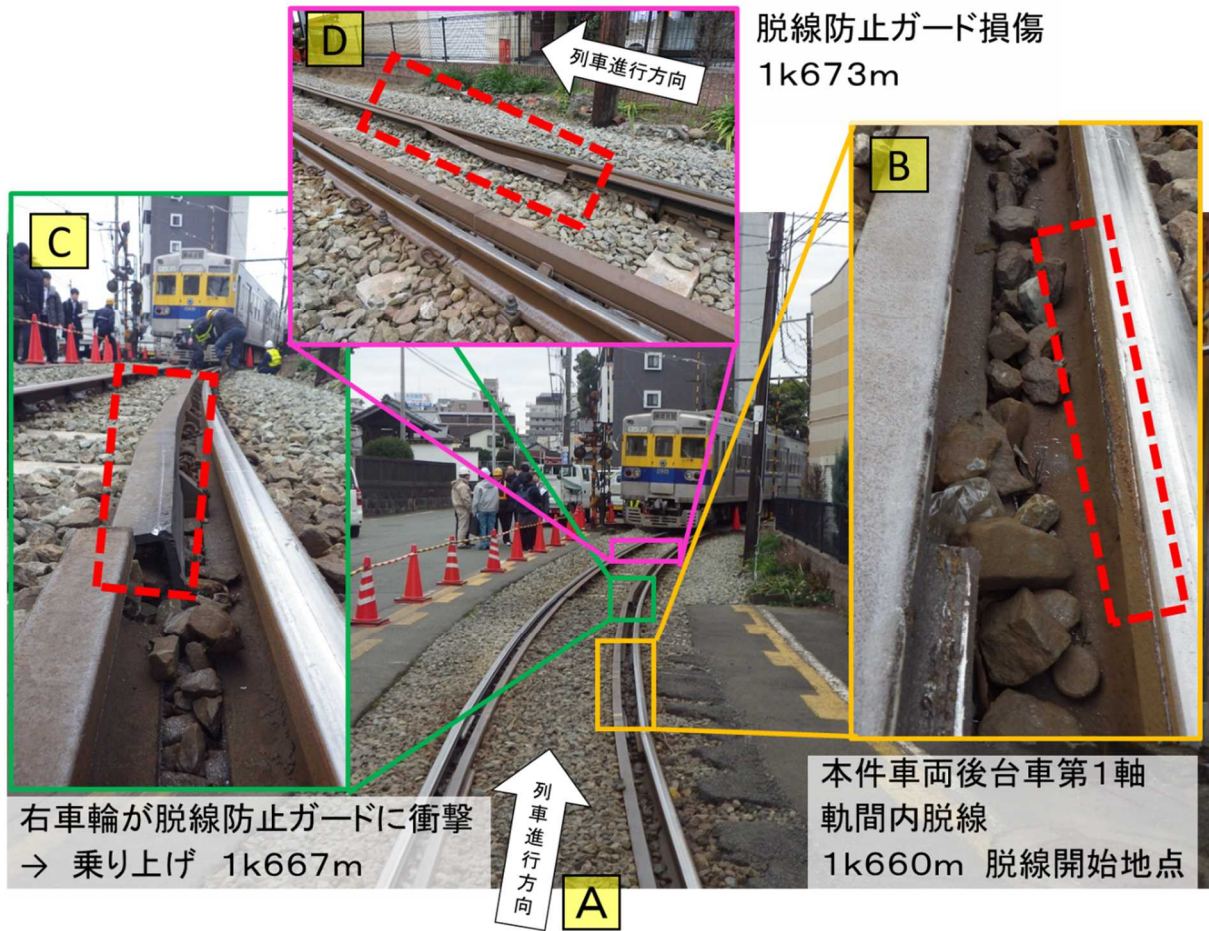
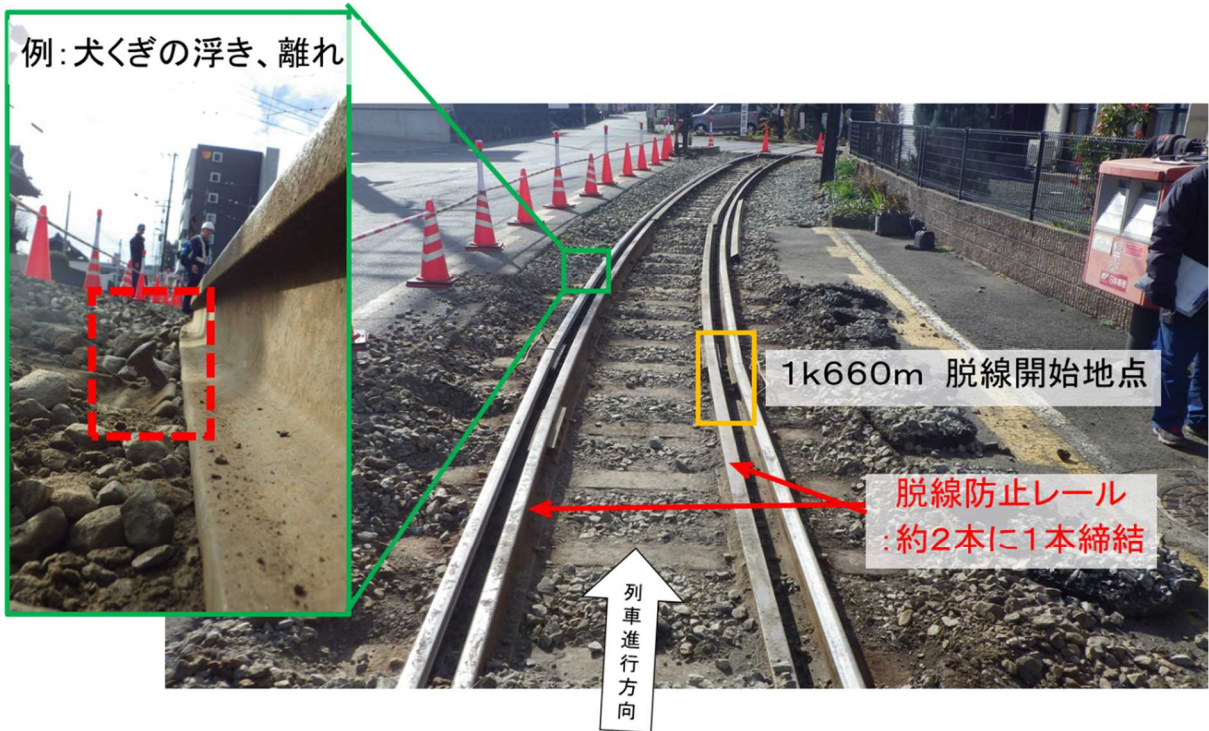
付図3 事故現場の略図と脱線の痕跡（その2）

- (1) 1k660m付近の右レール(内軌)のゲージコーナー側の頭部側面には、右車輪が軌間内に落下して車輪の表リム面が擦ったと見られる痕跡があった。なお、これより手前及び同地点の左レール(外軌)には、脱線の痕跡は確認されなかった。
- (2) 1k660m付近～1k667m付近の間で、連続して右レール(内軌)の頭部側面及び脱線防止レール頭部の内軌側側面に右車輪と接触したと見られる痕跡があった。
- (3) 1k667m付近の右側(内軌側)脱線防止ガード端部に右車輪が衝撃したと見られる打痕があり、続けて車輪フランジ頂点が脱線防止ガード上を走行し左側に落下したと見られる痕跡があった。なお、脱線防止レールと脱線防止ガードは、その間を接続できる構造となっていない。
- (4) 1k669m付近の右側(内軌側)脱線防止ガード上に右車輪が乗り上がり、続けて車輪フランジ頂点が脱線防止ガード上を走行し左側に落下したと見られる痕跡があった。
- (5) 1k673m付近の右側(内軌側)脱線防止ガードに車輪が上部を走行したと見られる損傷があった。
- (6) 1k673m付近の左レール(外軌)の頭部に左車輪が乗り上がり、車輪

フランジ頂点がレール上を走行し左側に落下したと見られる痕跡があり、続けて、1 k 6 8 7 m付近（本件車両の後台車第1軸停止位置）までの間、まくらぎ等に車輪が走行したと見られる痕跡があった。

(7) 1 k 6 7 5 m付近の左レール（外軌）の頭部に左車輪が乗り上がり、車輪フランジ頂点がレール上を走行し左側に落下したと見られる痕跡があり、続けて1 k 6 8 5 m付近（本件車両の後台車第2軸停止位置）までの間、まくらぎ等に車輪が走行したと見られる痕跡があった。

(8) 1 k 6 8 5 m付近の本件踏切道の端部に左右車輪が衝撃したと見られる損傷があり、また、左側の落輪防止壁^{*23}が損傷していた。

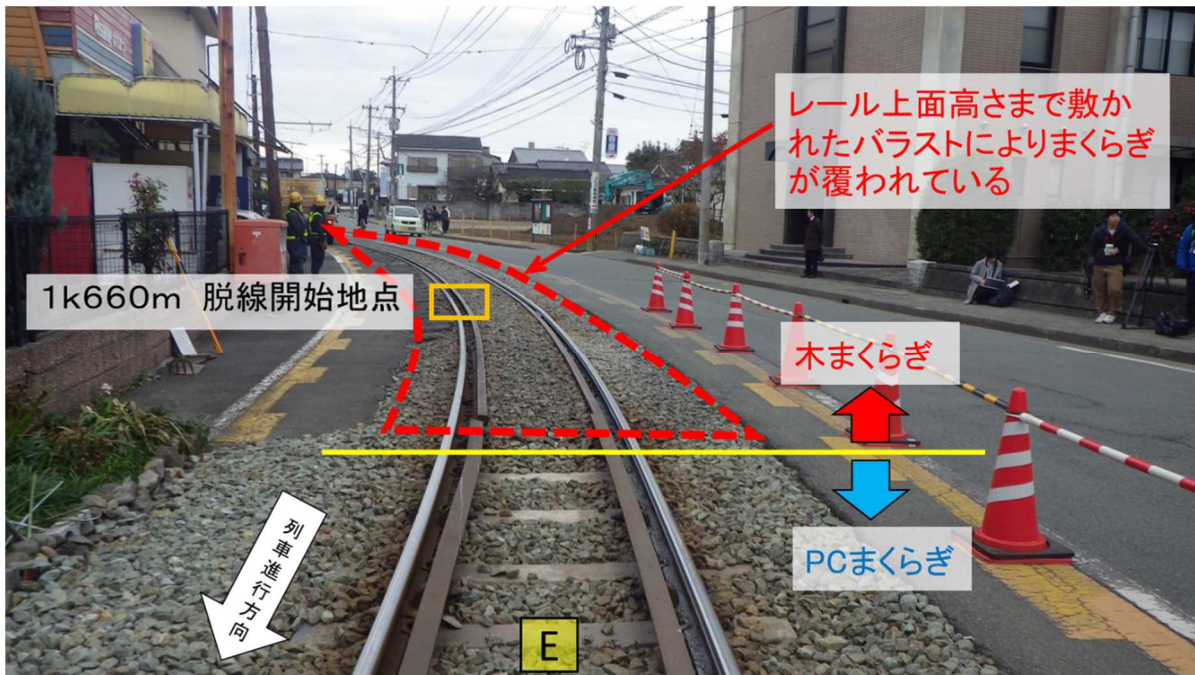
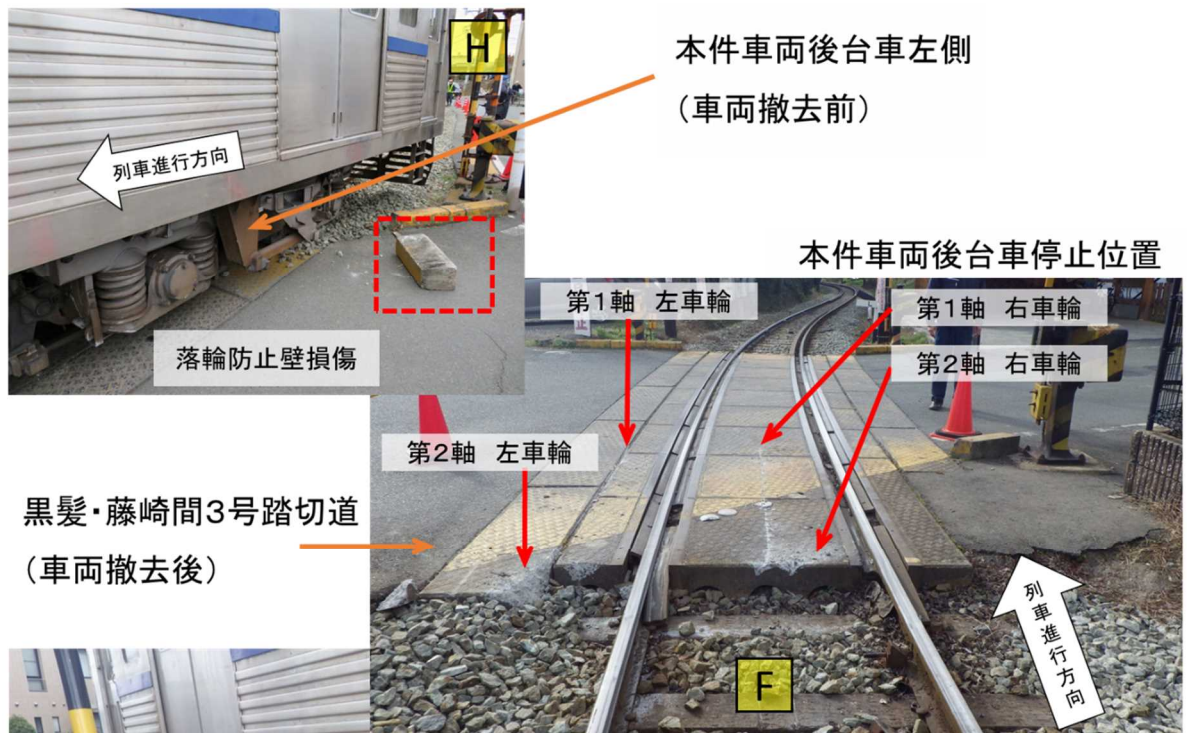
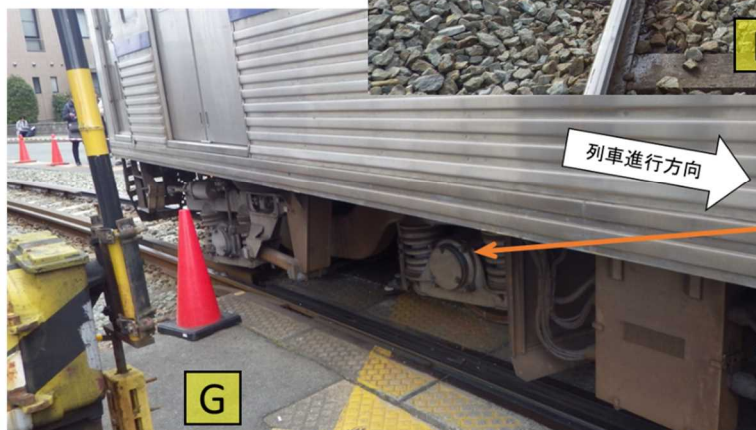
付図3 事故現場の略図と脱線の痕跡（その3）

本件車両後台車右側
(車両撤去前)

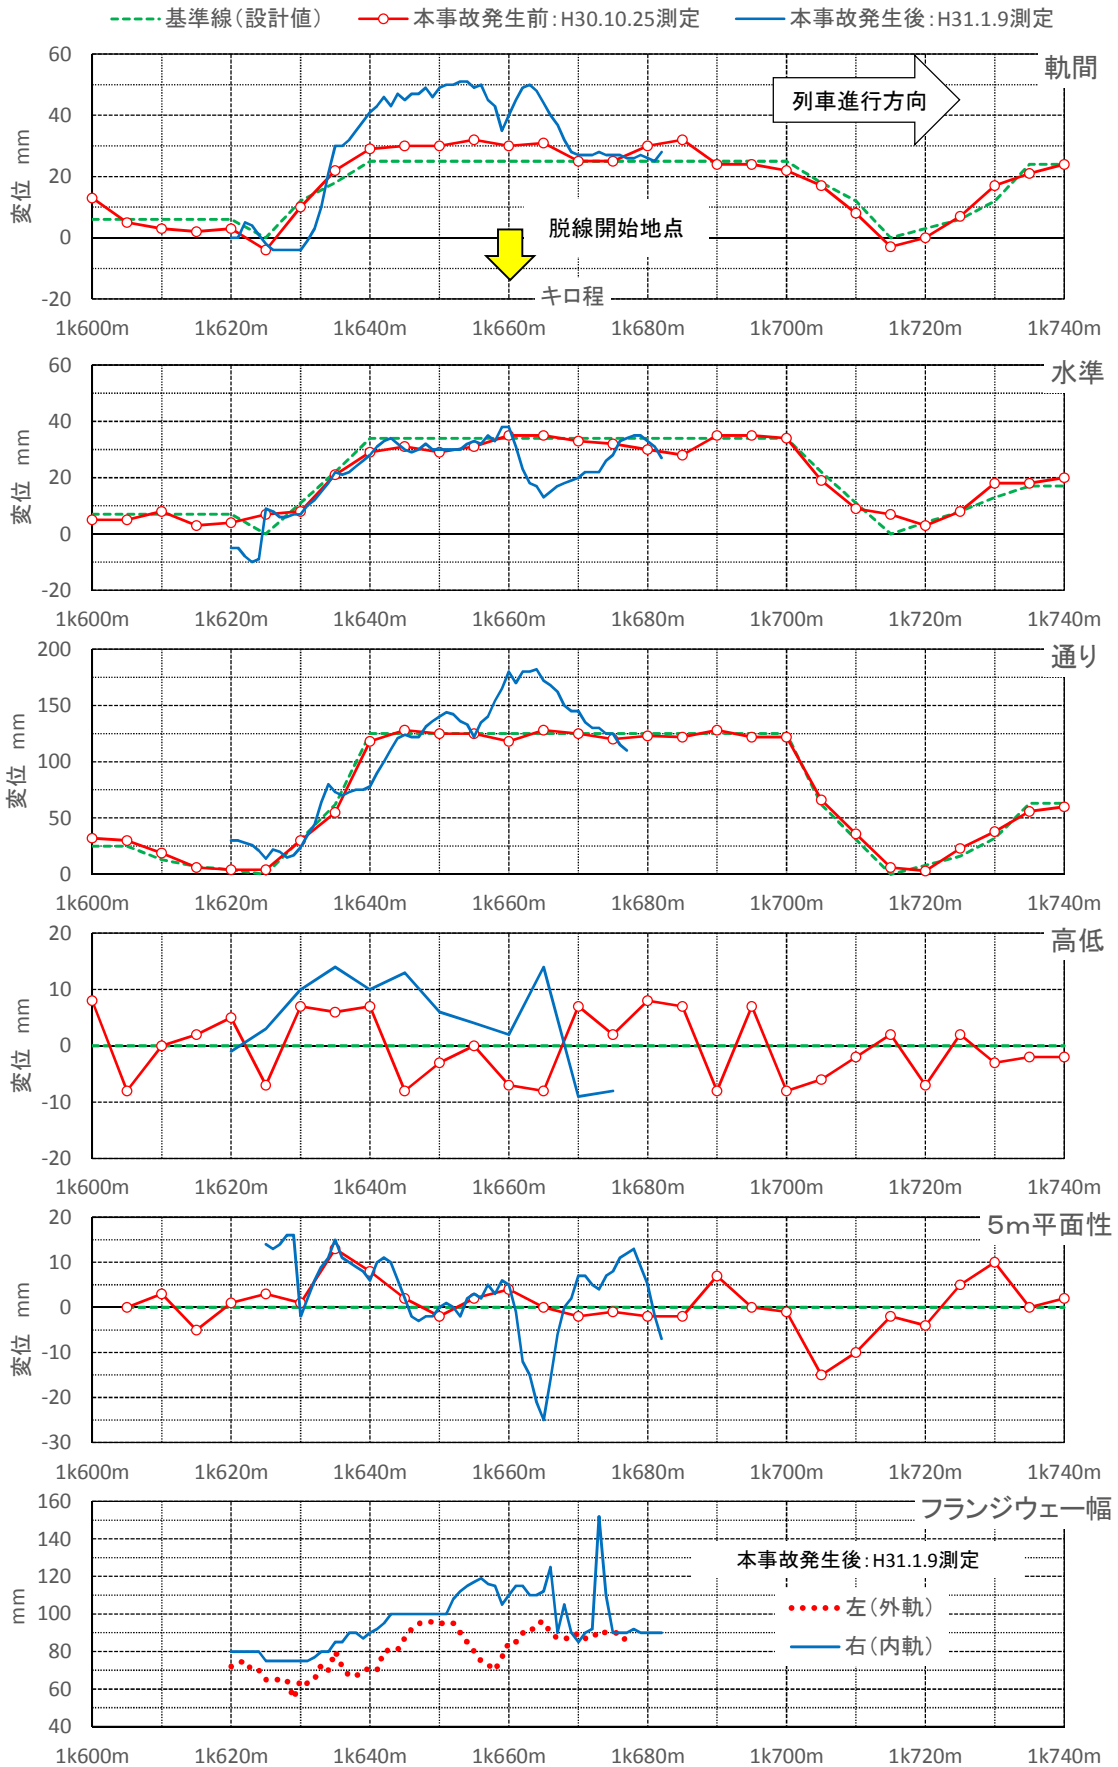
付図4 事故現場付近の軌道変位等の状況

- ① スラックを含む軌間変位は、1 k 6 5 3 m付近及び1 k 6 5 4 m付近が最も大きく+51mmであった。また、1 k 6 3 5 m付近～1 k 6 7 0 m付近の範囲で本事故発生前の軌道変位測定値より大きく拡大していた。
- ② カントを含む水準変位は、1 k 6 6 5 m付近が13mmで、設定されているカント34mmよりも21mm小さくなっていた。また、1 k 6 6 0 m付近～1 k 6 7 5 m付近の範囲で本事故発生前の軌道変位測定値より小さくなっていた。
- ③ 曲線半径による正^{せいや}変位を含む通り変位（左、外軌）は、1 k 6 6 4 m付近が最も大きく182mmであった、これは曲線半径に換算すると約69mとなる。また、1 k 6 5 5 m付近～1 k 6 7 5 m付近の範囲で本事故発生前の軌道変位測定値より大きくなっていた。

- ④ 高低変位（右、内軌）は、1 k 6 3 5 m付近及び1 k 6 6 5 m付近が最も大きく14 mmであった。
- ⑤ 5 m平面性変位は、1 k 6 6 5 m付近が最も大きく25 mmであった。また、1 k 6 6 0 m付近～1 k 6 8 0 m付近の範囲で本事故発生前の軌道変位測定値より大きく正負に変化していた。
- ⑥ 脱線防止レール及び脱線防止ガードのフランジウェー幅は、以下のとおりであった。
- ・ 同社によると本件曲線における脱線防止レールのフランジウェー幅の設計値は、90 mmであった。
 - ・ 本件曲線の円曲線の開始点である1 k 6 4 0 m付近のフランジウェー幅は90 mmであった。
 - ・ 左側（外軌側）については、1 k 6 4 9 m付近及び1 k 6 6 5 m付近が最も大きく96 mmであった。
 - ・ 右側（内軌側）については、脱線防止レールが敷設されていた1 k 6 5 3 m付近から110 mm以上となり、1 k 6 6 6 m付近では125 mmであった。また、脱線防止ガードが敷設されていた1 k 6 7 3 m付近が最も大きく152 mmであった。

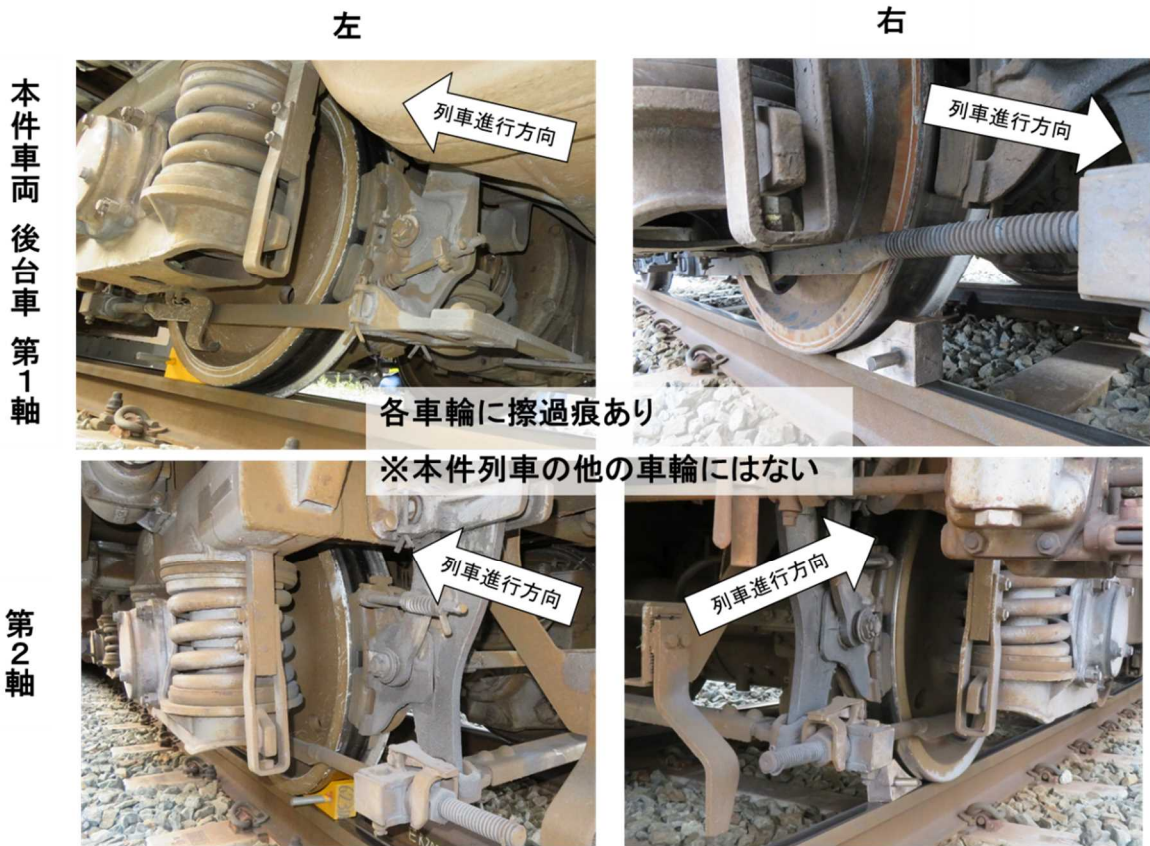
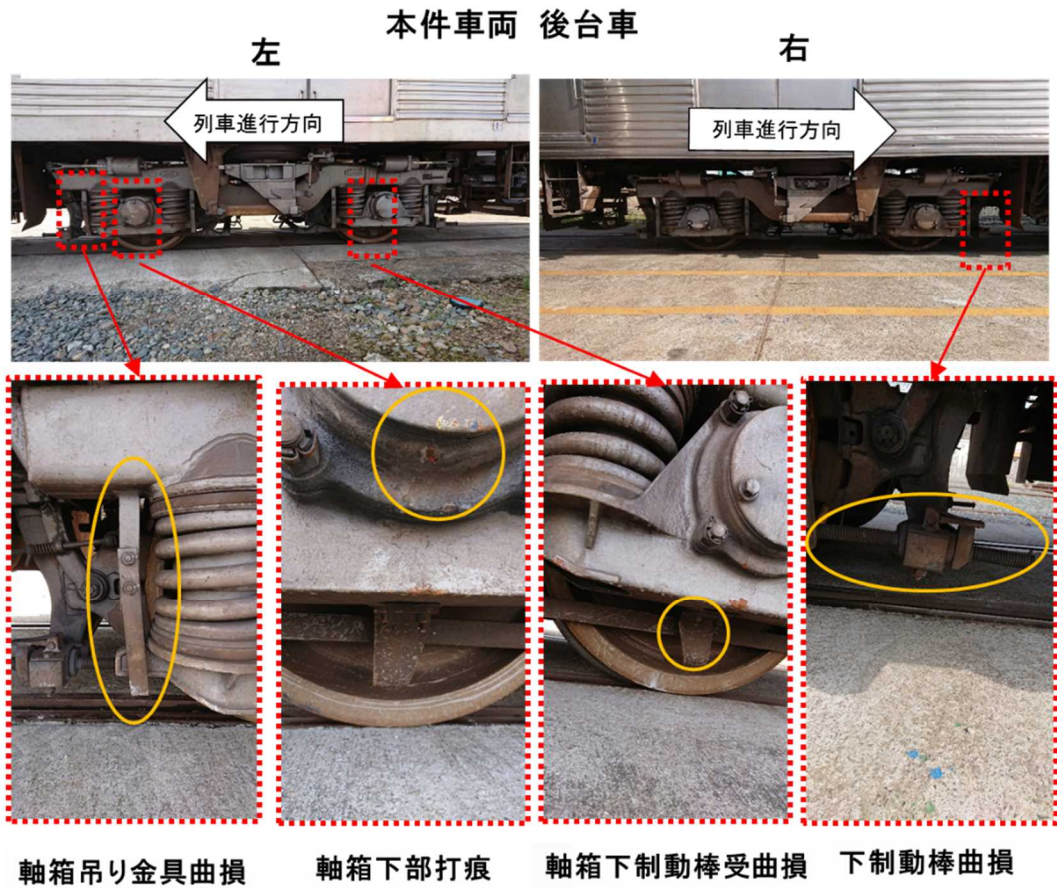
付図5 車両の主な損傷状況

(1) 本件車両の後台車全2軸には、左右車輪のフランジの先端部等に多数の擦過痕があった。なお、本件列車の他の車輪には同様の擦過痕はなかった。

(2) 本件車両の後台車第1軸左側には、軸箱吊り金具に曲損及び軸箱下部に打痕があり、同軸右側の下制動棒^{したせいどうぼう}が曲損していた。

(3) 本件車両の後台車第2軸右側の軸箱下部制動棒受が曲損していた。
