鉄 道 事 故 調 査 報 告 書

I 福井鉄道株式会社 福武線 家久駅～サンドーム西駅間
踏切障害事故

令和元年12月19日

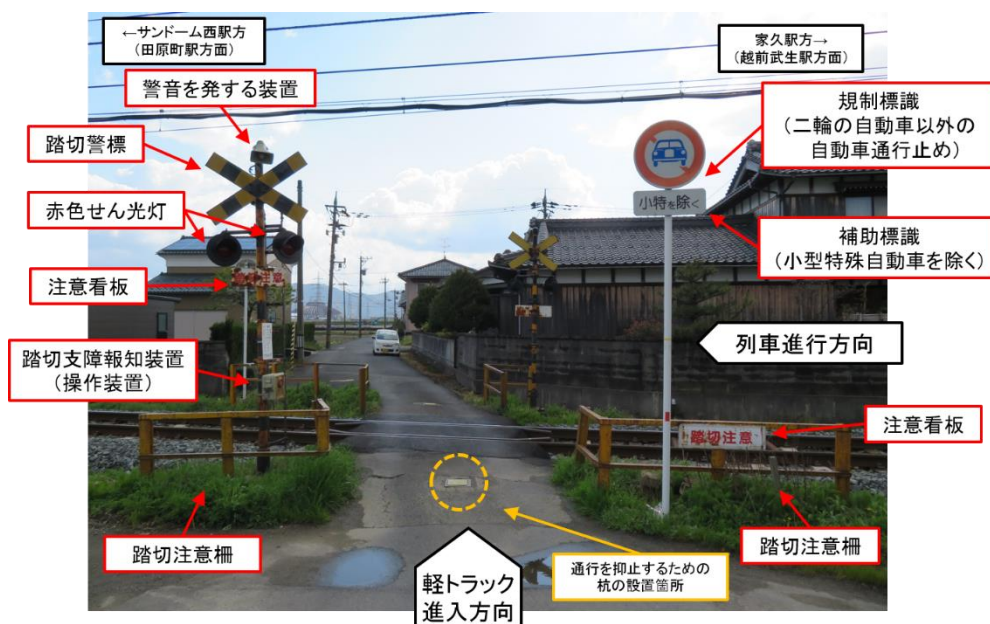
図2 軽トラック進入側から見た本件踏切の状況

- ① 左右に踏切注意柵が設置されており、このうち右側の踏切注意柵に「踏切注意」と表記された注意看板が設置されていた。
- ② 左側に警音を発する装置、踏切警標及び赤色せん光灯を備えた踏切警報機のほか、踏切支障報知装置の操作装置及び「踏切注意」と表記された注意看板が設置されていた。
- ③ 右側に「二輪の自動車以外の自動車通行止め」を示す規制標識及び「小型特殊自動車を除く」を示す補助標識が設置されていた。

なお、本件踏切の手前に停止線は設けられていない。

また、本件踏切では、本件踏切周辺地域における稲作等の農閑期である毎年12月中旬から3月中旬までの間、踏切入口付近に金属製の杭(高さ約1.1m)を設置して自動車(小型特殊自動車を含む)の通行を抑止するための措置が行われている。

さらに、本件踏切は踏切警報機を備えた第3種踏切道であるが、(4)②に記述したように、軽トラック運転者が本件列車の接近を認識していなかった可能性があると考えられる。本件踏切の安全性を向上させるためには、通行者が列車の接近に伴う踏切警報機の動作をより確実に認識できるように、視認性の高い全方位型の赤色せん光灯等を設置することが望ましい。また、更なる安全性の向上のためには、列車が接近している状況において、踏切通行者が誤って踏切道内に進入することを防止するため、踏切警報機に追加して踏切遮断機を設置することを検討することが望まれる。

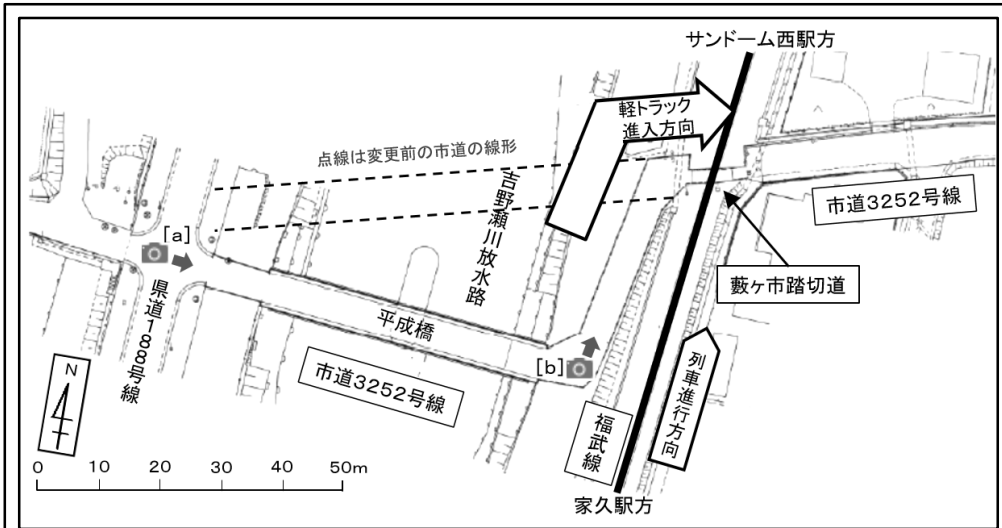
図3 本件踏切の軽トラック進入側の本件市道の状況

本件踏切の軽トラック進入側の本件市道は、図3に示すように、県道188号線から2箇所の屈曲部を経由して本件踏切に接続している。本件市道の一部には線路と平行になる区間(約25m)が存在し、この区間を本件踏切へ向けて通行する場合、下り列車は通行者の背後から本件踏切へ接近することとな

踏切道に接続する道路は、踏切道を含めて直線とし、その区間の勾配は可能な限り小さいほうが望ましいが、道路の線形変更の事由が公共性及び地域住民の安全確保の観点から優先度が高い治水事業に伴うものであることや、放水路と線路が近接しており本件市道を敷設する空間が限定されていること、さらには本件市道に接続する本件踏切は小型特殊自動車を除く二輪の自動車以外の自動車の通行が禁止されているため、本件市道を通行する自動車は走行速度が低い小型特殊自動車に限定されており、なおかつ、自動車の交通量が少ないことが見込まれることを踏まえながら総合的に判断して、現在の道路線形の設計になった。

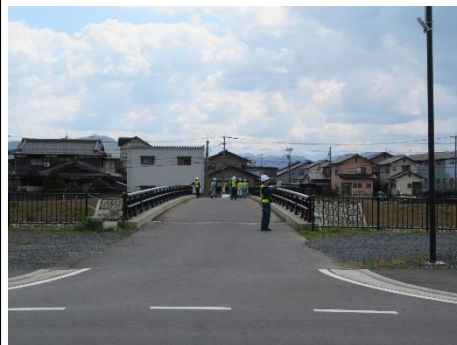
[a] 県道188号線と本件市道の交差点付近からの見通し

なお、県道188号線と本件市道の交差点付近には、本件踏切の「二輪の自動車以外の自動車通行止め」の規制予告を表示する指示標識、「踏切あり」の警戒標識は設置されていなかった。(図3[a]参照)

また、本件踏切に接続する道路に自動車の通行止めを予告する標識を建植することによって規制標識の見落としを防止することや、他の迂回経路を示して本件踏切を自動車が通行しないように誘導する等の方策が有効と考えられる。

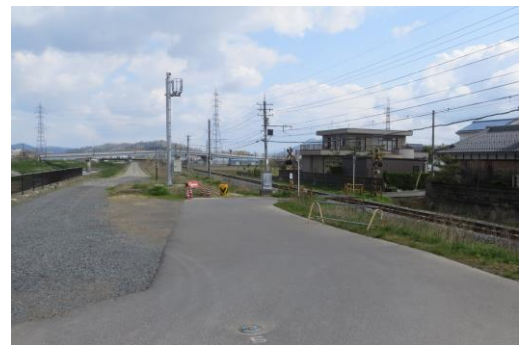
[b] 屈曲部左折箇所(本件踏切から約40mの地点)から見た右折箇所の見通し

また、本件踏切の軽トラック進入側の本件市道から見た本件踏切の見通しについては、視界を遮るものは認められなかった。(図3[b]参照)

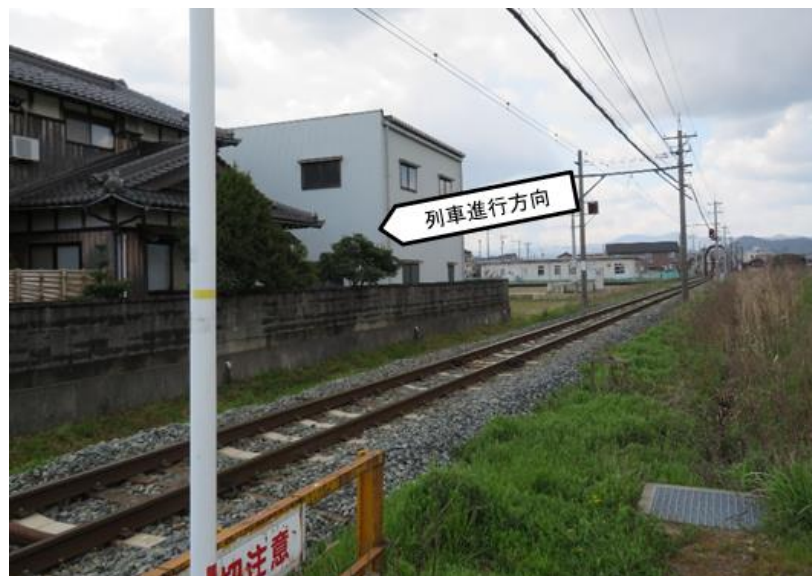
図4 軽トラック進入側から見た家久駅方の見通し状況

本件踏切の軽トラック進入側からの列車の見通し状況は、本件踏切の直前の位置から家久駅方を見通したところ、図4に示すように、視界を遮るものは認められなかった。

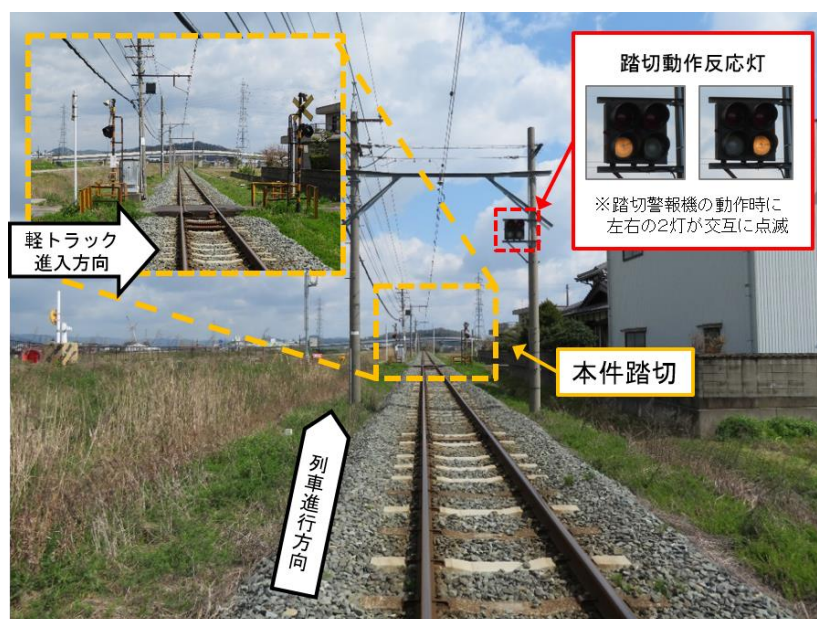
図5 本件列車側から見た本件踏切の見通し状況

本件列車側からの見通し状況は、本件踏切から約160m手前の家久駅構内下り出発信号機側の分岐器付近の地点から直線の線形であり、図5に示すように、視界を遮るものは認められなかった。

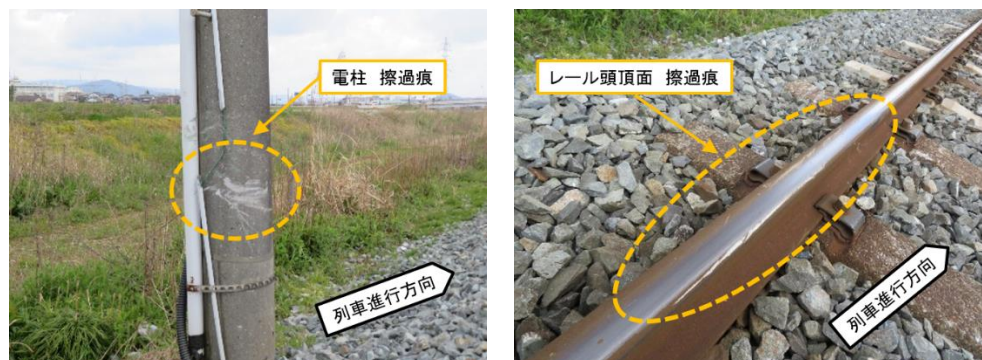
図6 鉄道施設の主な損傷状況

- (1) 鉄道施設の主な損傷状況
- 本件踏切から約10mサンドーム西駅方左側に建植された電柱 (コンクリート柱) 及び本件踏切から本件列車の停止位置までの左側のレール頭頂面に軽トラックとの接触によるものとみられる擦過痕が認められた。(図6参照)

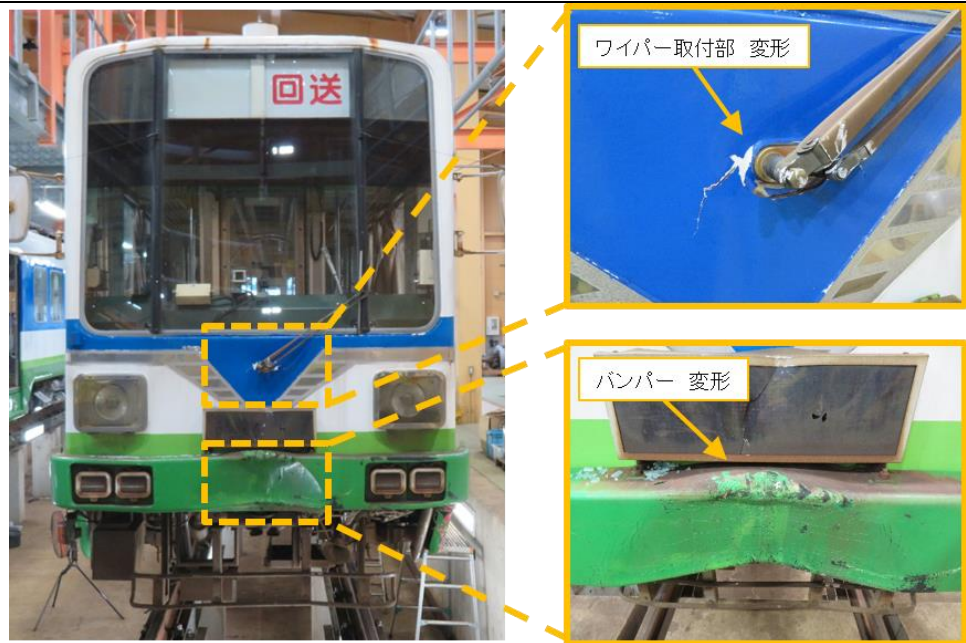
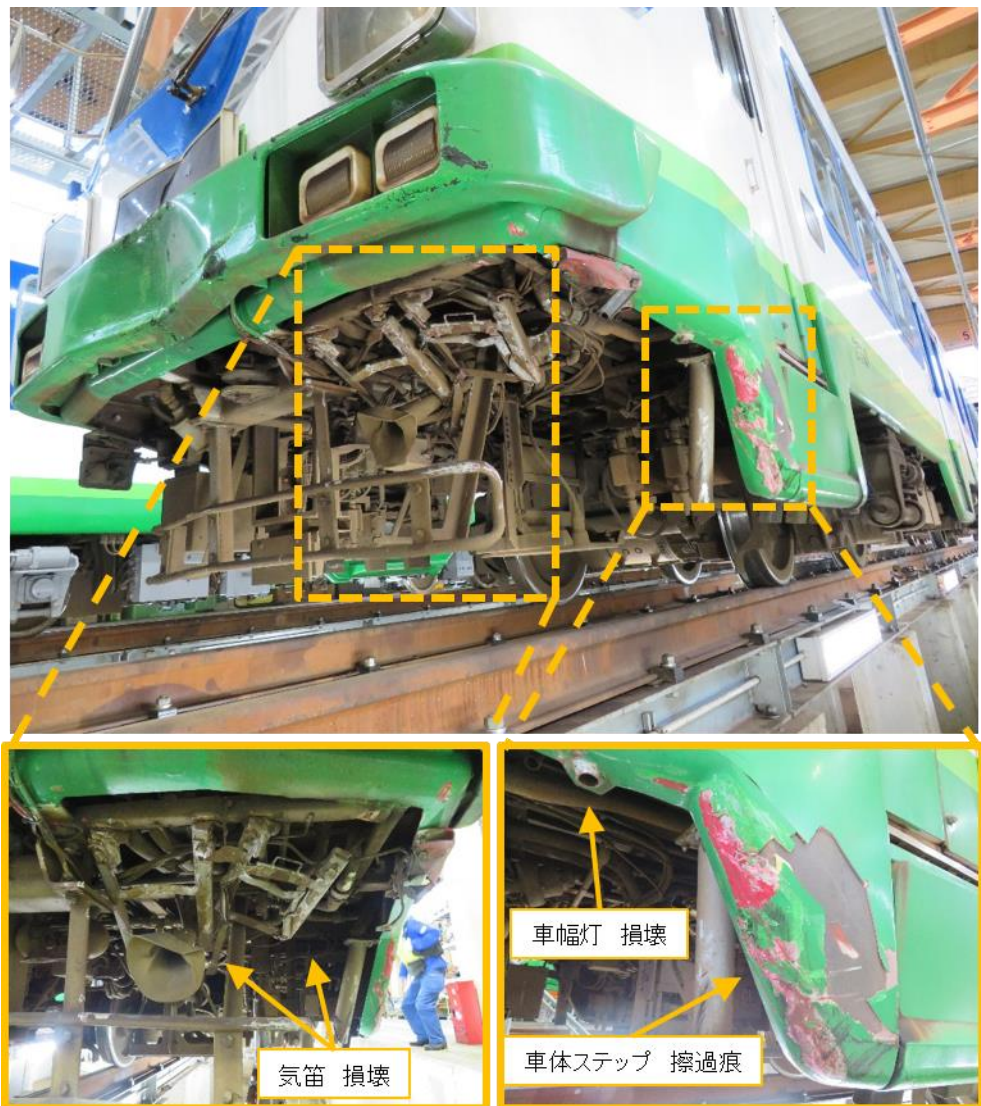
図 7 鉄道車両の主な損傷状況

- (2) 鉄道車両の主な損傷状況
- 先頭車両前面のバンパー及びワイパーの取付部分が変形し、気笛及び車幅灯が損壊したほか、車体ステップに擦過痕が認められた。(図7参照)
