鉄 道 事 故 調 査 報 告 書

IV 横浜市交通局 1号線
下飯田駅～立場駅間
列車脱線事故

事故種類：列車脱線事故

発生日時：令和元年6月6日 5時23分ごろ

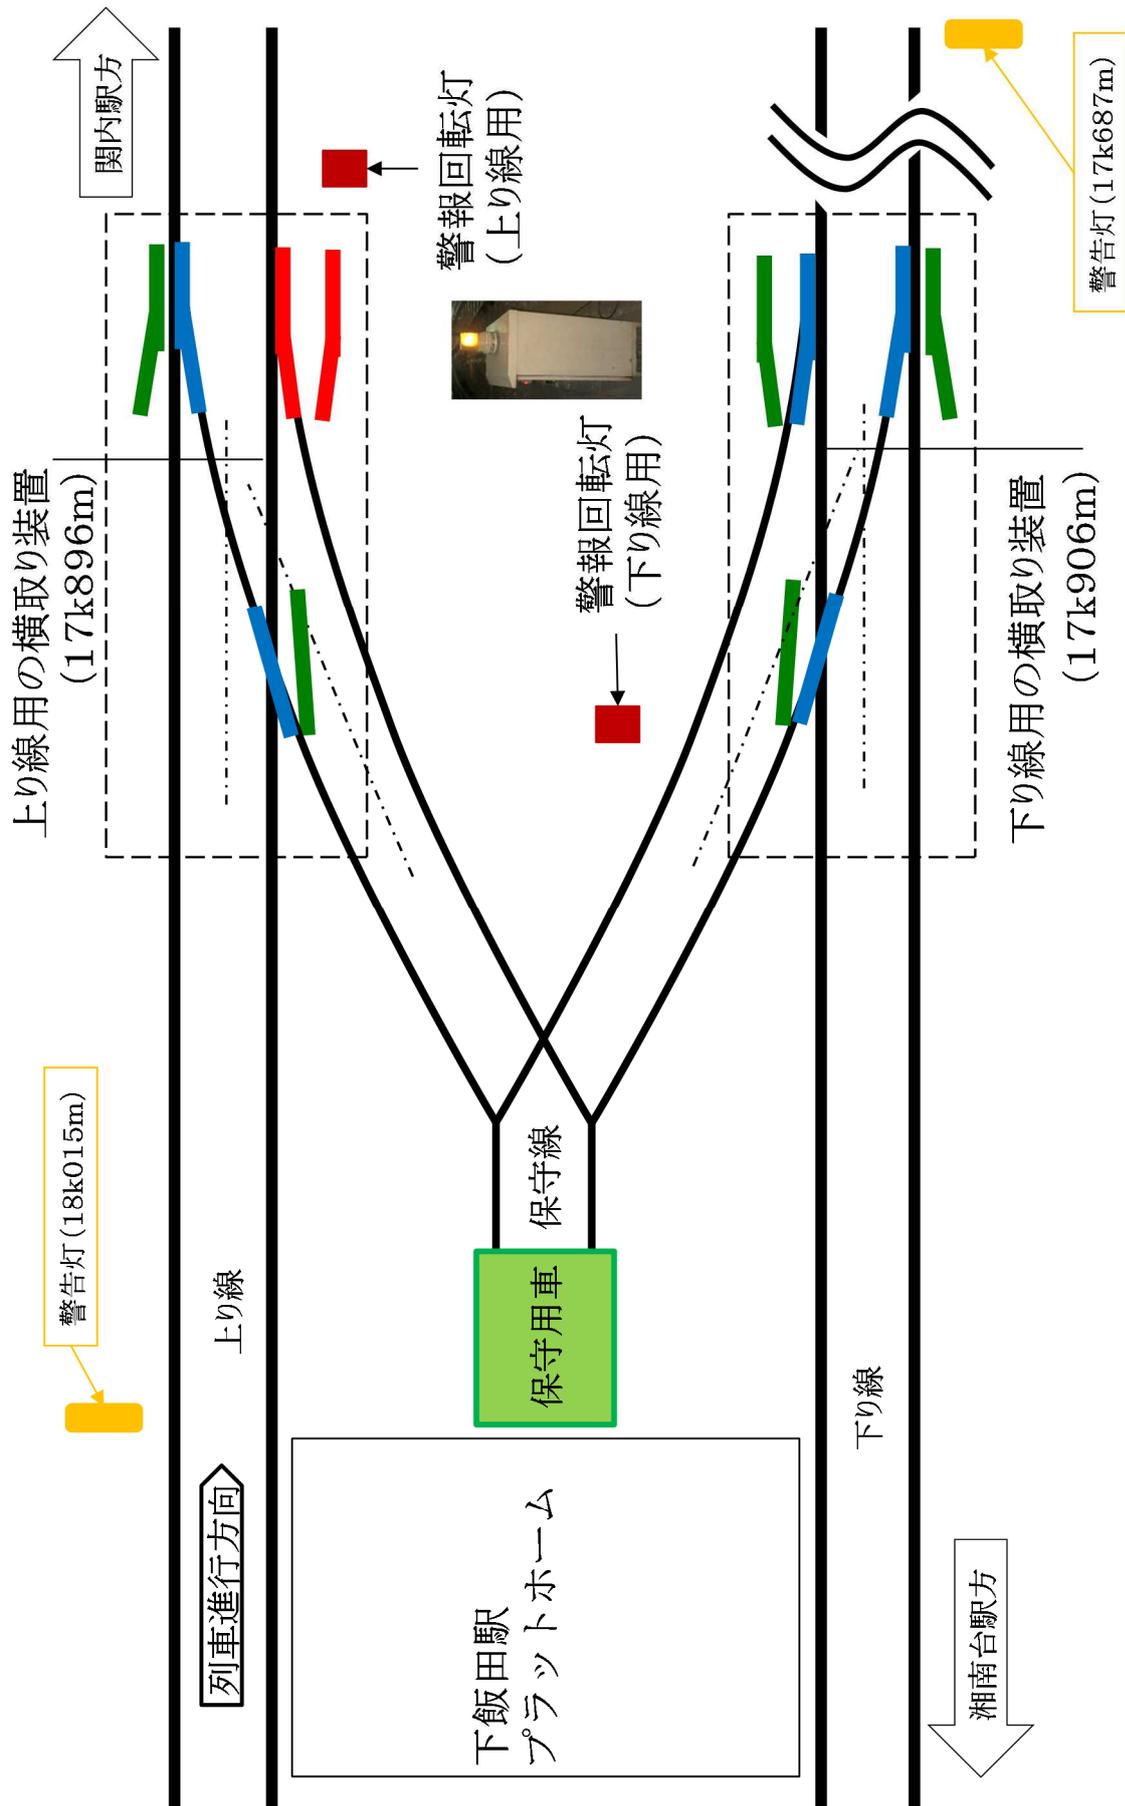
付図4 脱線の状況 (その1)

なお、本件横取り装置の本件横取り材は、右レールに被せたままの状態であり、浮き上がり防止金具付近に設置されている鎖錠装置（南京錠）は、鍵が掛かった状態であった。

896 mに設置されている本件横取り装置の右横取り材に乗り上げた右側車輪が17k889 m付近で軌間内に落下し、続けて左車輪が左軌間外に落下したものと推定される。

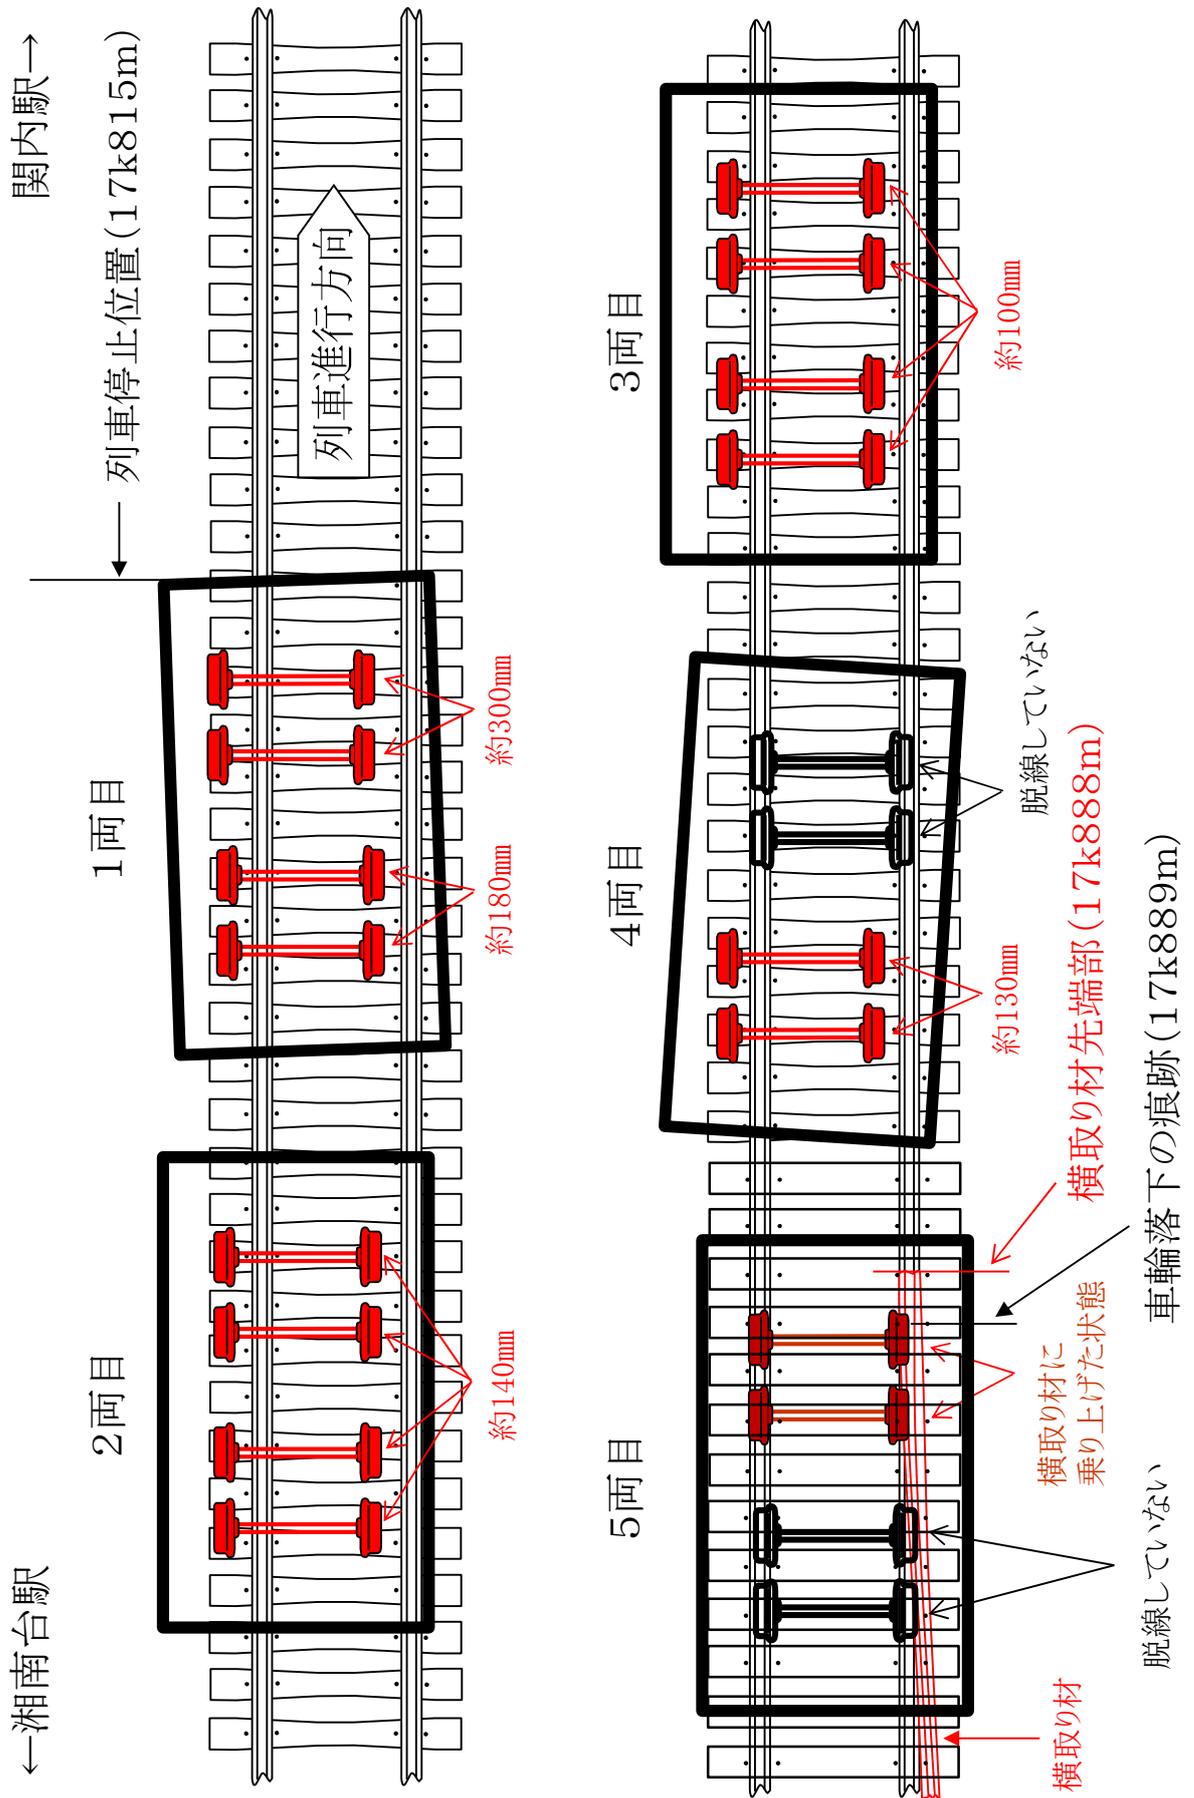
付図4 脱線の状況 (その2)

本件列車は6両編成で、このうち本件横取り装置を通過した4両のうち4両目の前台車全2軸を除く14軸が脱線した(図2 参照)。

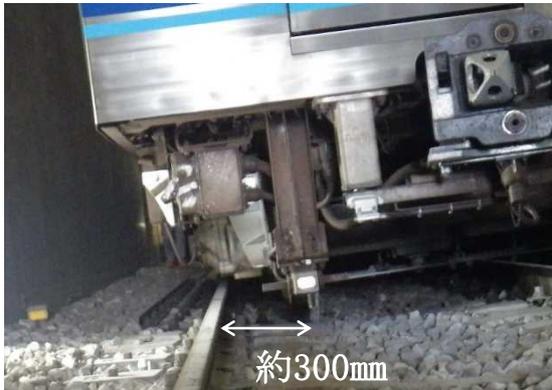
1両目車両第1軸脱線

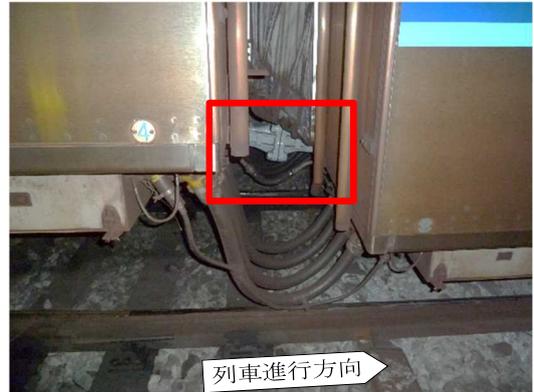
- (5) 2両目の後台車の歯車箱底面にバラスト上を走行した際に生じたと思われる擦過痕があった。
- (6) 4両目の主電動機と車体台枠の中はりに脱線した際の衝撃により生じたと思われる打痕があった。
- (7) 4両目と5両目を繋ぐ連結器付近の端ばりに脱線した際の衝撃により生じたと思われる亀裂があった。
- (8) 脱線した車両の車輪には、脱線後にバラスト上を走行した際に生じたと思われる打痕や擦過痕があった。

4両目車両と5両目車両をつなぐ連結器が傾斜した状況

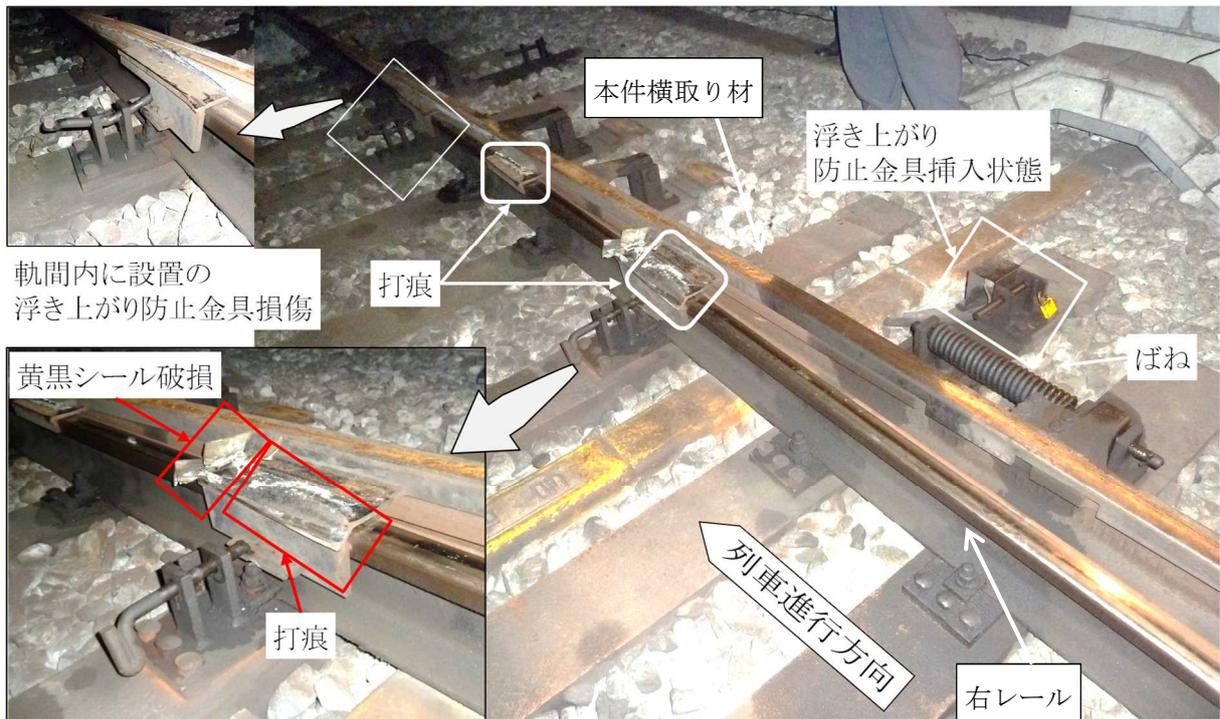
付図5 脱線時の横取り装置の状況

本事故は、可動式横取り装置の定期検査において、本線右レールの横取り材の収納を失念しレールに被せたまま作業を終了したところに列車が進行したため、列車の複数の右車輪が横取り材に乗り上げ左側へ脱線したものと推定される。

- ① 横取り装置の検査手順書の作成及び検査表の見直しを行った。
- ② 横取り装置の取扱い時の作業分担及び鎖錠装置（南京錠）の管理の厳格化を可動式横取り装置取扱い要領に定めた。
- ③ 作業の最終確認の実施方法を明確するため、横取り装置取扱いチェックシートの見直しを行った。
- ④ 横取り装置の使用状態をより確認できるように、黄黒シールを剥がし認識しやすい塗色（使用時：橙色、未使用時：白色）に変更した。

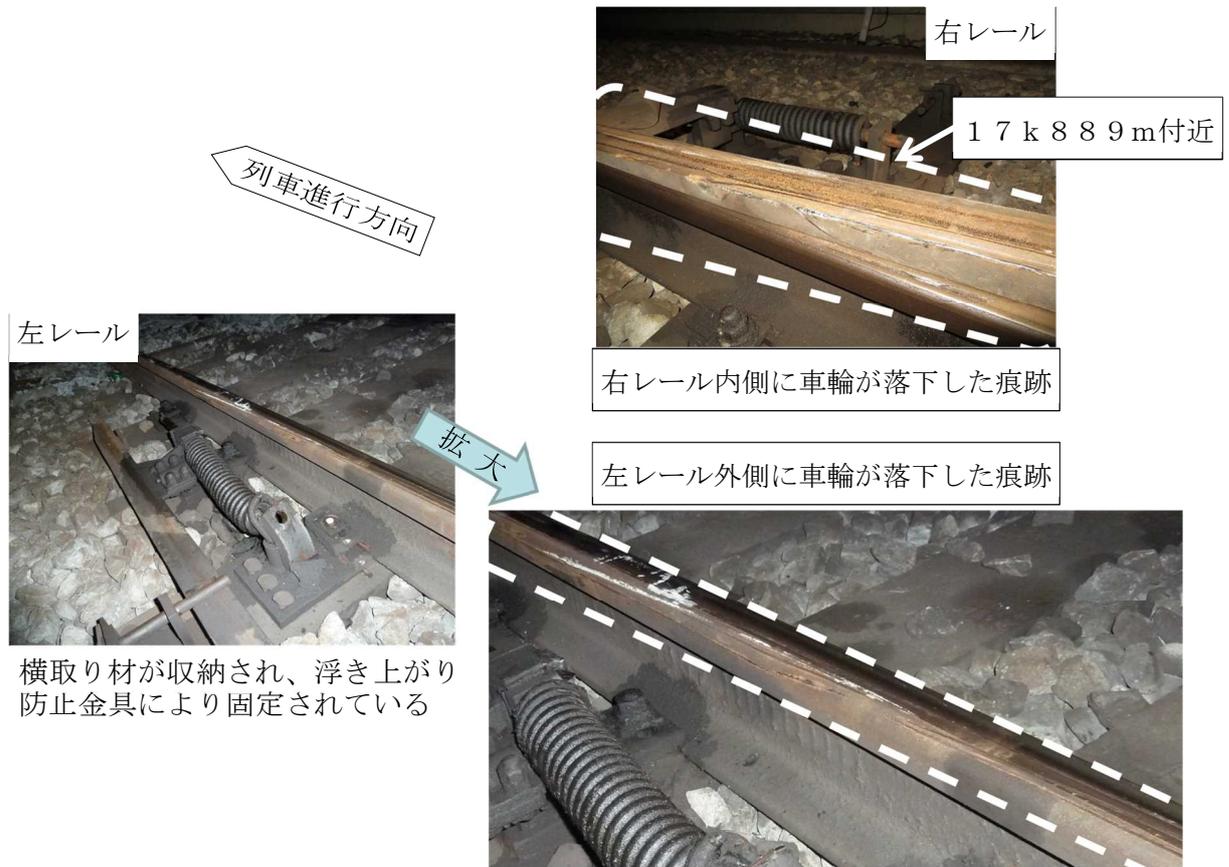
付図6 脱線の痕跡

- (1) 17k889m付近の右側レール左側面に、右車輪が軌間内に落下したことによると見られる擦過痕が複数あった。また、左レールの踏面から左側面に左車輪によると見られる擦過痕があった。
- (2) 17k889m～17k815mのPCまくらぎに車輪が走行したことによると見られる痕跡及び破損が複数あった。
- (3) 17k886m～792m間のサードレールを支持している複数のガイシ、腕金及びサードレール防護板に、本件列車の車体が衝撃したことにより破損したと見られる痕跡があった。
- (4) 17k881m付近の送電高圧用トラフ、ジャンパー線等に、脱線後車輪が走行したことによると見られる痕跡があった。
- (5) 本件横取り装置の右横取り材（以下「本件横取り材」という。）及び軌間内に設置の浮き上がり防止金具並びに左トングレールに相当する部分の横取り材のばねに、車輪が走行したことによると見られる破損があった。

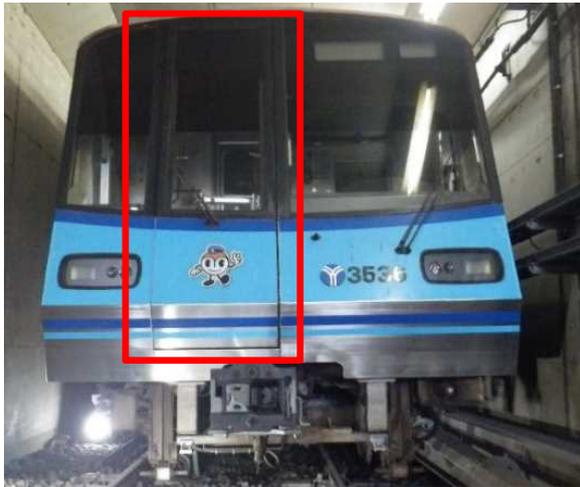
- (1) 1両目の前面貫通扉に脱線時の衝撃により生じたと思われる浮き上がりがあった。
- (2) 1両目の左側面にトンネルの壁に擦ったと見られる痕跡があった。
- (3) 1両目のブレーキ制御ユニット箱や速度発電機^{*8}にバラスト上を走行した際に生じたと思われる擦過痕や打痕があった。
- (4) 2両目のSIV（補助電源装置）箱底面にバラスト上を走行し際に生じた

1両目車両の
前面貫通扉の浮き上がり

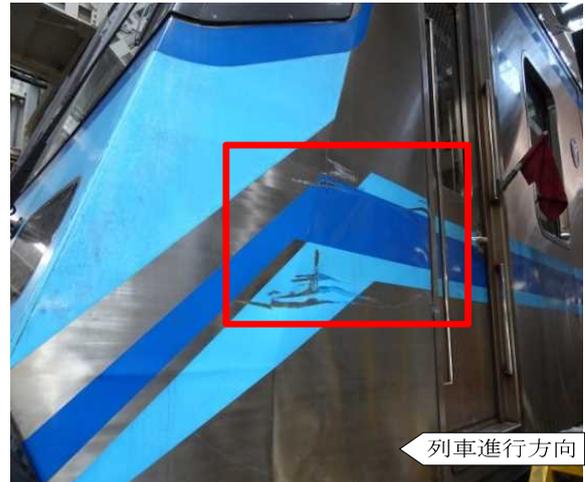
1両目車両の
左側側面の擦過痕

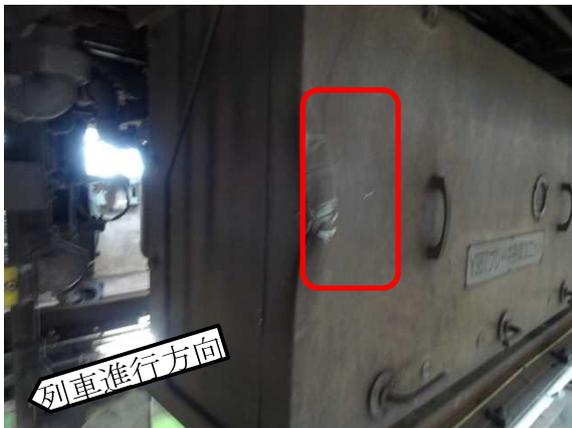
1両目車両の
ブレーキ制御ユニットの打痕

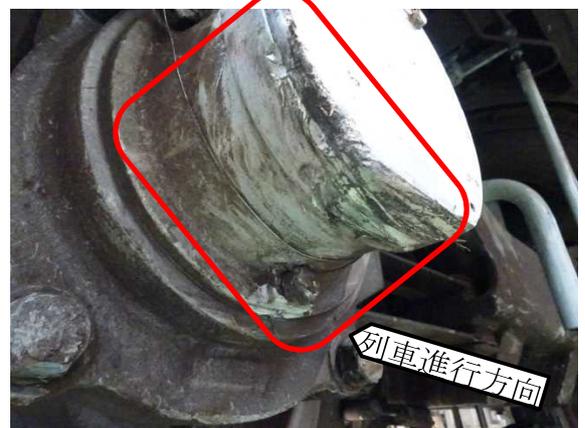
1両目車両の
速度発電機の擦過痕

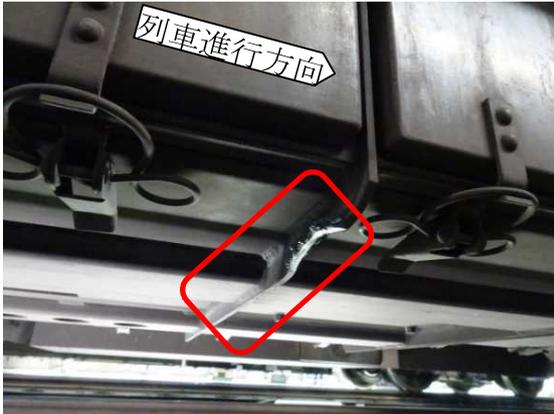
2両目車両の
S I V箱底面の打痕

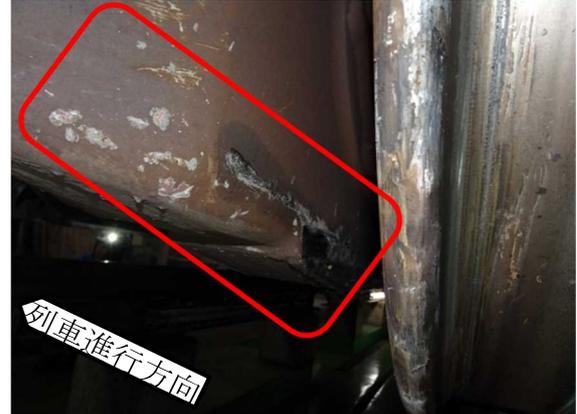
2両目車両の
台車歯車箱底面の擦過痕

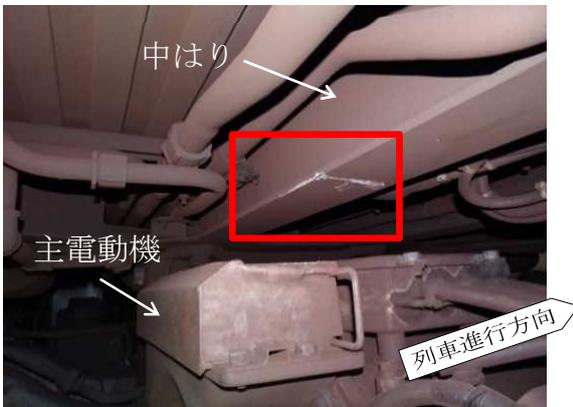
4両目車両の主電動機と
車体台枠の中はりとの打痕

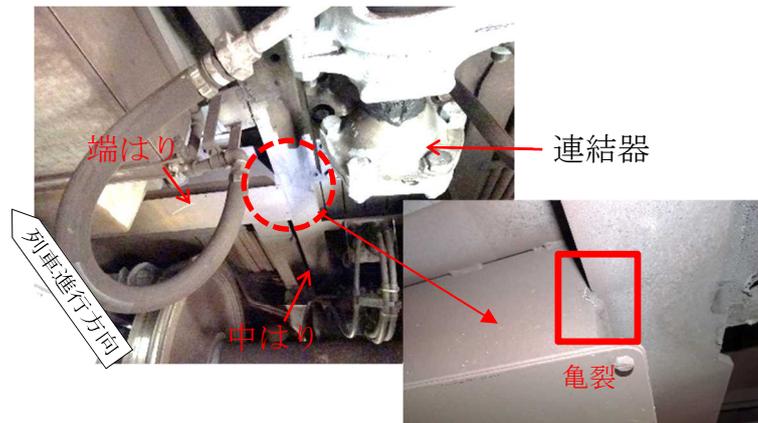
4両目と5両目をつなぐ
連結器付近の端ばりの亀裂
