鉄道事故調査報告書

事故種類：踏切障害事故

津軽線 蓬田駅～郷沢駅間（単線）

佐々木踏切道（第3種踏切道：踏切遮断機なし、踏切警報機あり）

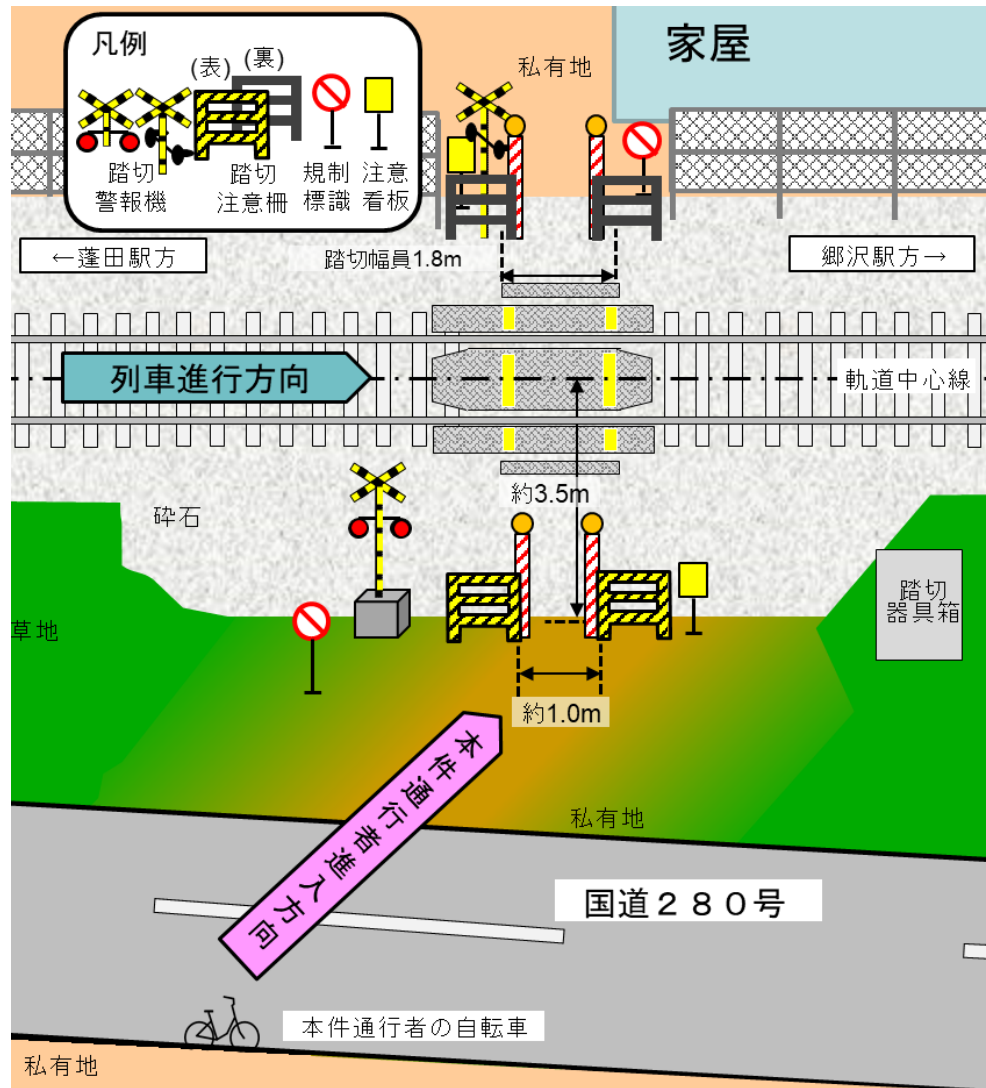
図2 本件踏切の状況

本件踏切の右側には、開口幅約1.0mの踏切注意柵が設置されており、そこから軌道中心線までの距離は約3.5mであった。また、蓬田駅方には、踏切警報機及び車両通行止めを示す交通規制標識が設置されており、郷沢駅方には「STOP!自動車(軽自動車含)は通れません」と表記された注意看板及び踏切器具箱が設置されている。なお、本件踏切に接続する私道には、踏切停止線は設けられていない。

一方、本件踏切の左側には、踏切注意柵、踏切警報機及び車両通行止めを示す交通規制標識が設置されている。なお、本件踏切の左側の踏切外は私有地となっている。

本件踏切について、一層の安全性向上を図るため、同社は、本件踏切の統廃合や踏切遮断機の整備を実施することが望ましい。なお、実施にあたっては、本件踏切の利用状況を踏まえつつ、利用者等の関係者の理解や協力が得られるよう努めるとともに、実施までの間には、統廃合や踏切遮断機の整備以外の安全性向上のための施策として、踏切通行者に踏切の存在をわかりやすくし、注意を喚起するため、踏切警報機の赤色せん光灯を全方位型に変更することや注意看板の設置等の安全対策を検討し、実施していくことが望ましい。

- ① 踏切道の右側からの列車見通しをより向上させるため、防草シートを右側入口周辺の草地に設置した。
- ② 踏切通行者に対して赤色せん光灯の視認性をより向上させるため、全方位型に変更した。
- ③ 踏切通行者に対して踏切手前で止まって安全確認を促すため、「ふみきり注意とまれ！」と表記された注意看板を本件踏切の両側に設置した。

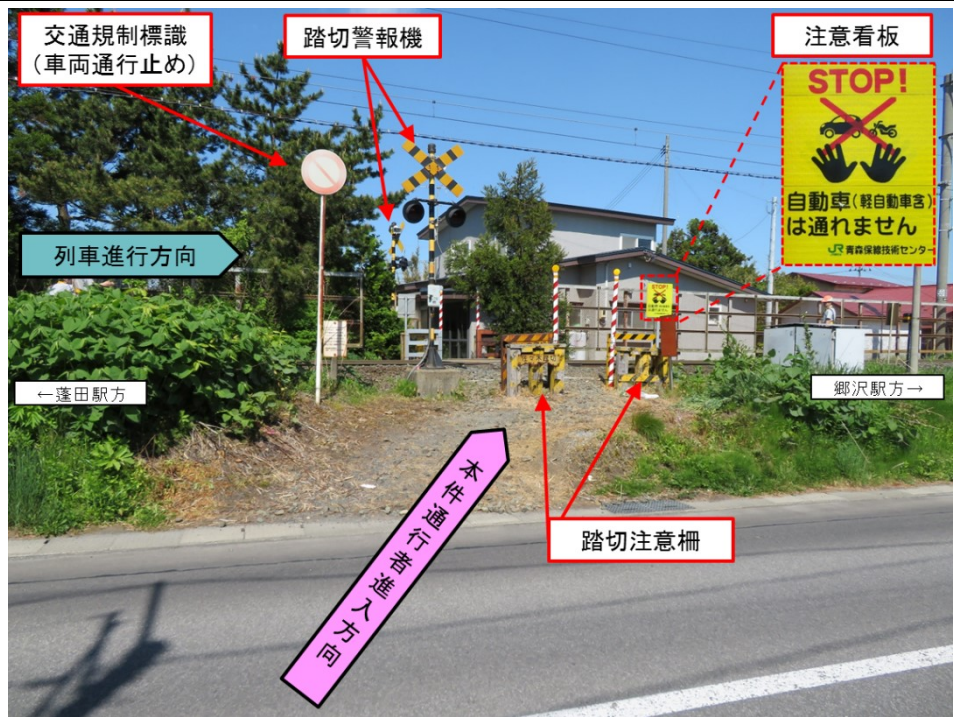
図3 本件通行者進入側から見た本件踏切の状況

本件通行者進入側からの本件踏切の状況を確認したところ、国道側から見た本件踏切は、図3に示すように、踏切警標、踏切警報機を視認することができた。

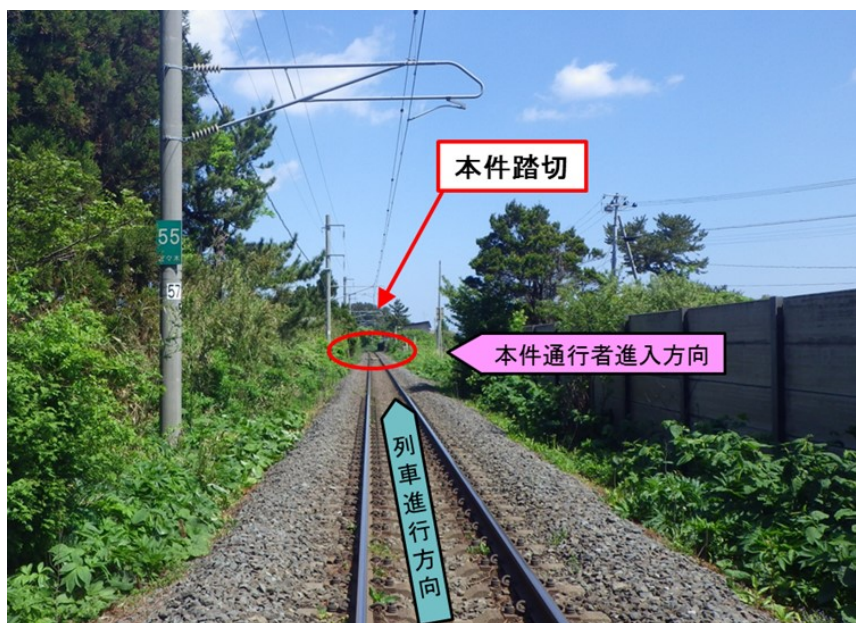
図4 本件列車側から見た本件踏切の見通し状況

本件列車側からの見通し状況は、本件踏切の約920m手前から直線の線形であることから、図4に示すように、本件踏切までの間に視界を遮るものはなかった。
