# 鉄 道 事 故 調 査 報 告 書

I 西日本旅客鉄道株式会社 境線 弓ヶ浜駅～和田浜駅間  
踏切障害事故

# 鉄道事故調査報告書

事故種類：踏切障害事故

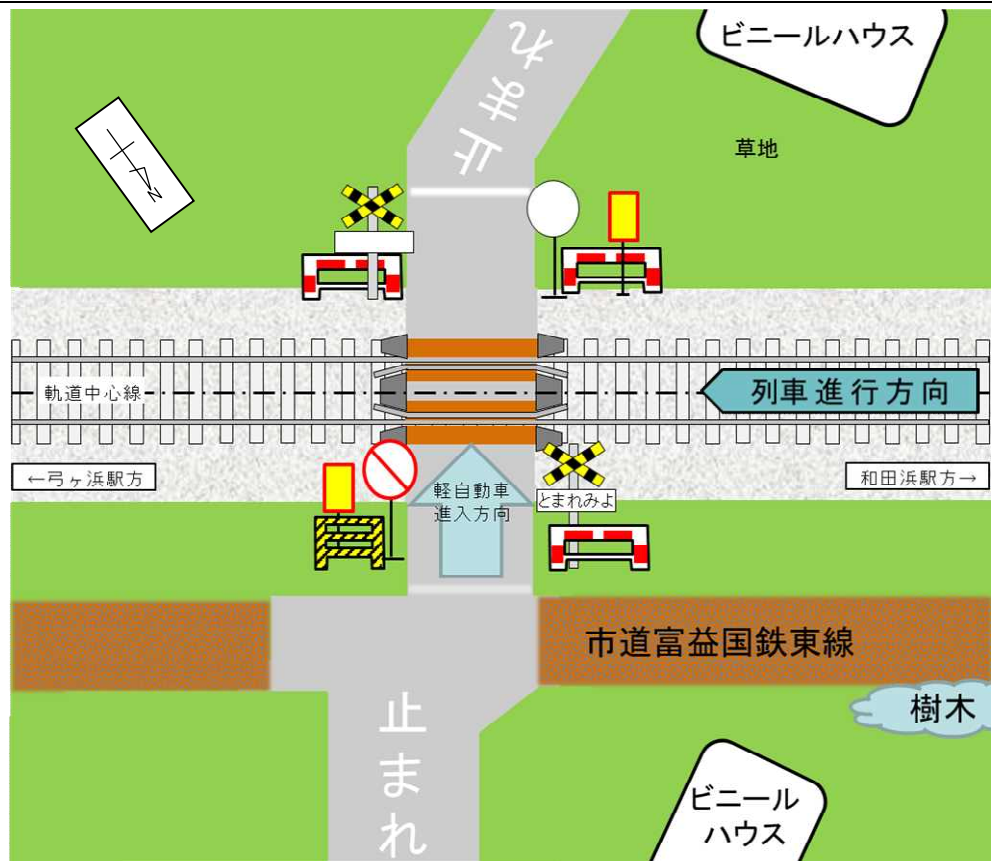
図2 本件踏切略図

※この図は、事故調査時点の状況を基に、主な設備及び標識等の線路、道路に対する大まかな配置を示した略図であり、正確な縮尺、大小・位置関係にはなっていない。

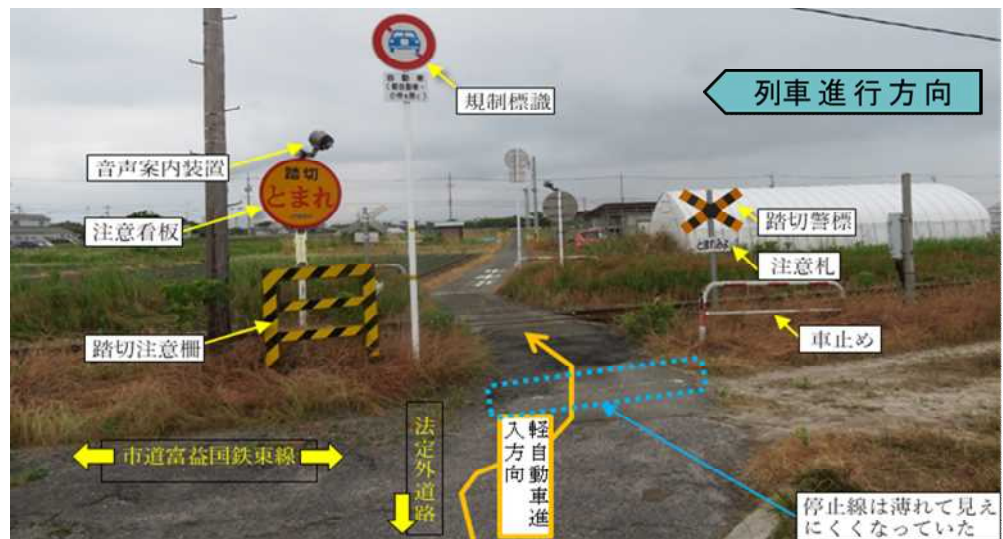
図3 本件踏切の状況  
(本件軽自動車進入側から撮影)

本件道路は、図3に示すように、本件交差点の後におよそ道半分ほど和田浜駅方にずれて、本件踏切に接続する屈折路（クランク状）となっている。本件道路の本件踏切の約100m手前辺りから本件列車接近方向を見た場合、人の背丈よりも高いビニールハウスが設置されていた。（図4参照）

この樹木のため、本件交差点付近に来るまでの間、本件踏切に接近してくる上り列車が見えにくい状況である。なお、本件道路の路面に停止線と止まれるの文字が記されていたが、停止線は薄れて見えにくくなっていた。（図3参照）

また、直前の交差点から踏切までの道路の形状が屈折路（クランク状）で、踏切幅員が軽自動車の全幅と同程度となっており、軽自動車運転者が運転操作に意識を集中して列車の接近に気付きにくくなっていたことが、本事故が発生した要因の一つとなっている可能性があると考えられることから、自動車運転者に対して、踏切直前で一旦停止し、安全を確認することを促すために停止線を引きなおすなどの対策を講じることが望ましい。

本件踏切の手前での一旦停止を促すため、薄くなっていた停止線の引きなおしを交通管理者に要請し、令和元年7月29日に施工された。

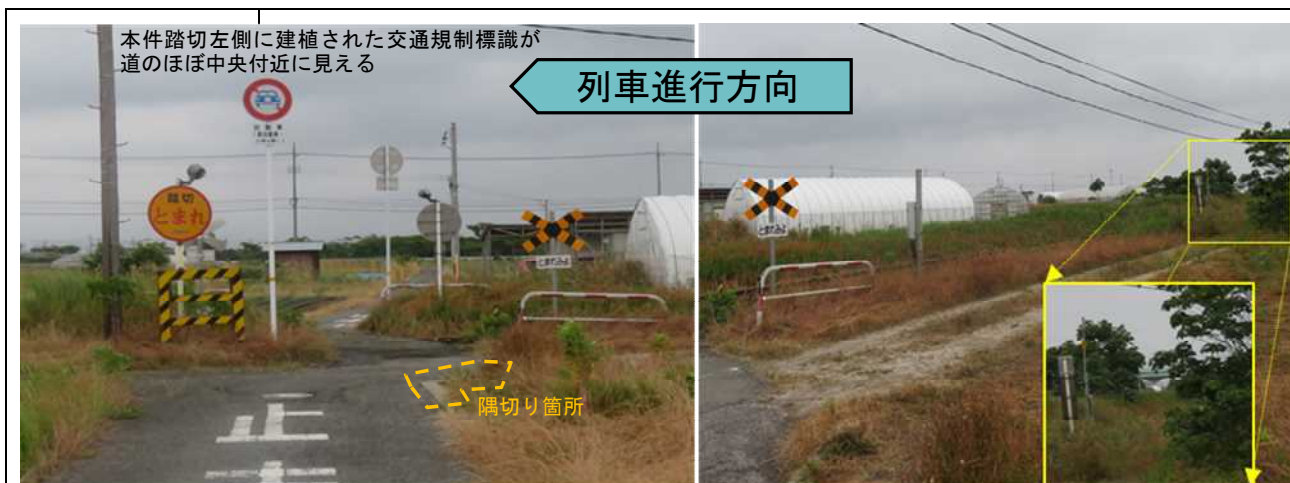
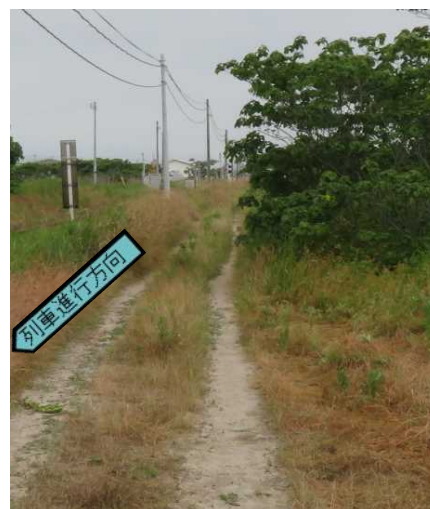
図5 本件交差点付近（本件軽自動車進入側）からの見通し状況（左上：約10m離れて本件踏切を撮影 右上：約10m離れて列車接近方向を撮影 下：交差点内で列車接近方向を撮影（市道の轍の上空まで樹木が達している））

また、市道富益国鉄東線の北側（本件軽自動車進入側）の私有地には鉄道車両より高い樹木が植えられている。（図5（右上）参照）

本件道路を通行して本件交差点付近に来るまでの間は、2.3(5)に記述したように上り列車が見えにくい状況であったことから、本件運転者は本件列車の接近を認識していなかった可能性があると考えられる。

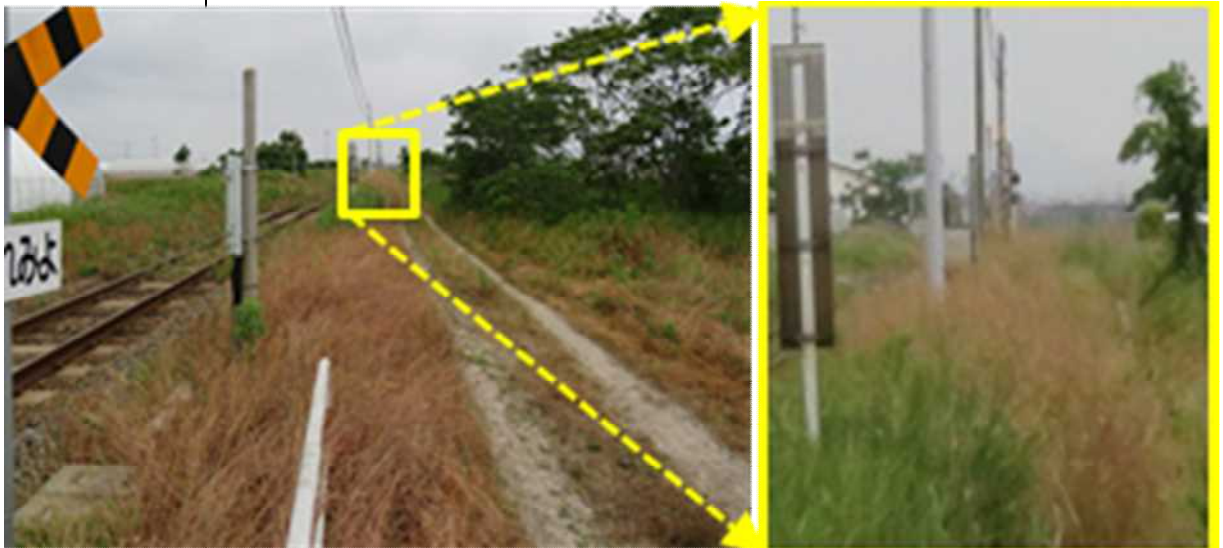
図6 本件軽自動車進入側からの列車の見通し

本件軽自動車進入側からの上り列車の見通し距離は、(1)に記述したとおり500mである。現場を確認したところ、接近する列車を見えにくくする構造物は同社の電柱以外にはなく、沿線の雑草は、本件列車の接近に気付かなくなるほどの高さ・量はなかった。(図6参照)

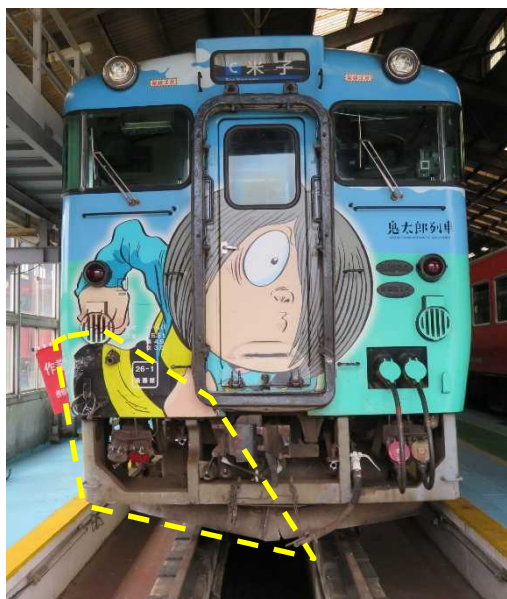
図7 列車前面（車両基地で撮影。点線枠は、何らかの損傷が認められた大まかな範囲）

先頭車両の車体前面下方下にある空気配管その他、乗務員室脇の梯子等に、本件軽自動車との衝突によるものとみられる折損・曲損、凹み傷等が認められた。

2.1(2)に記述した本件運転士の口述及び2.4(2)に記述した車両の損傷状況から、本件軽自動車は、本件踏切の左側から進入し、本件列車の車体前面下部と衝突したものと推定される。
