鉄 道 事 故 調 査 報 告 書

II 東日本旅客鉄道株式会社 上越線 渋川駅～敷島駅間
列車脱線事故

鉄道事故調査報告書

事故種類：列車脱線事故

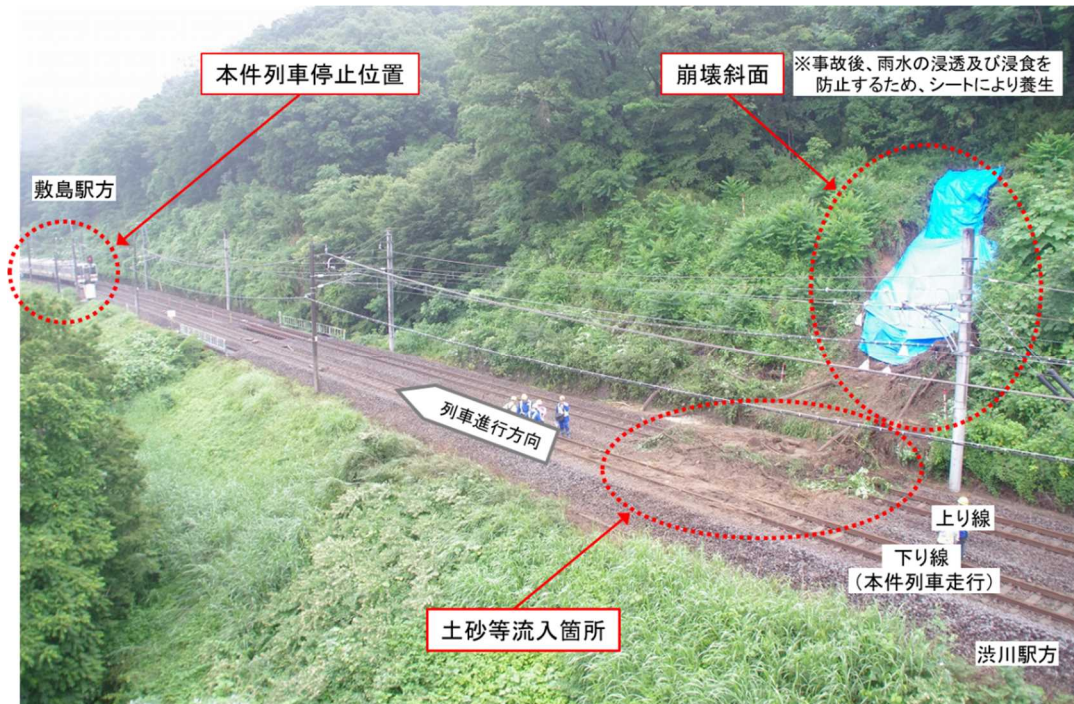
付図3 事故現場付近の状況

また、事故後の現場調査において線路に流入した土砂等の状況を確認したところ、崩壊箇所付近の斜面下部には高さ約1.3mの土留壁が設置されているが、崩壊した土砂等がそれを乗り越えて線路内に流入していた。土砂等流入箇所（98k246m付近中心）の上り線は線路方向約12mにわたって伐採材を含む倒木及び土砂等がレール頭頂面から高さ約0.6mの位置まで、同下り線は線路方向に約6mにわたって土砂等がレール頭頂面の高さの位置までそれぞれ堆積していた。なお、本事故発生後の現場調査では、崩壊面において湧水の跡等はなかった。

土砂等流入箇所から本件列車停止位置（4両目後方）までの約100mの区間の軌道上には長さ約150cm、直径約15cmの大きさのものを含む伐採材が数本と、最も大きいもので縦約50cm、横約30cm、高さ約15cmの石が散乱していた。

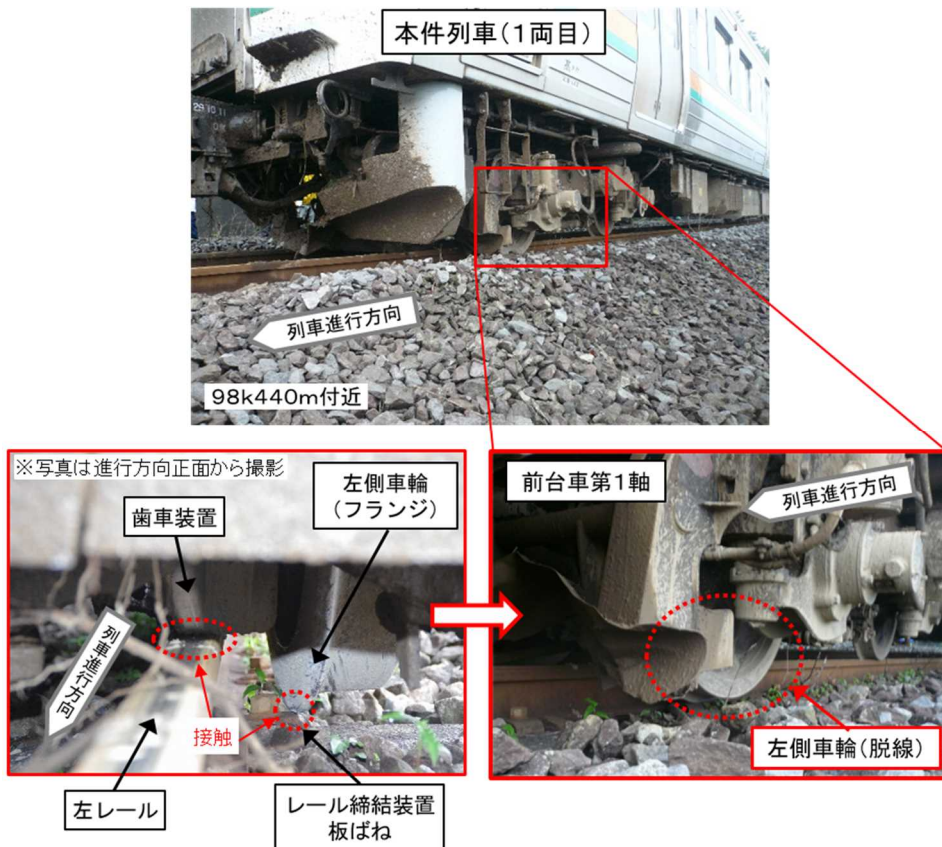
付図4 脱線の状況

本件列車は、1両目の先頭が98k440m付近に停止し、1両目の前台車第1軸が左側に脱線していた。

脱線した第1軸付近の左レール上には歯車装置ケース底部が、また、右レール上にはスノウプラウがそれぞれ接触した状態で停止しており、第1軸左右それぞれの車輪は軌道上のバラスト等とは接触しておらず、左側車輪のフランジはレール締結装置板ばねに接触した状態であった。

から、1両目の前台車第1軸が左側に脱線したものの、車輪は軌道上に落下していない状態で、停止位置付近までの約200mの区間を、車輪フランジがレール締結装置板ばねを擦りながら走行したものと考えられる。

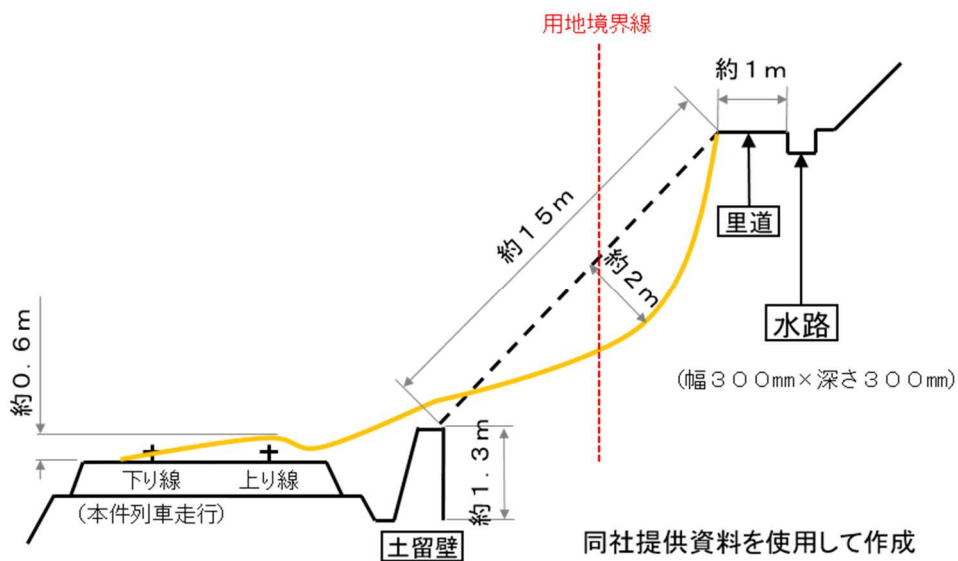
付図6 崩壊斜面の模式縦断面図

- ① 崩壊斜面部分を含み切土^{*5}として管理しており、崩壊斜面部分には防護工が施工されていない。その斜面の一部には割石を空張り^{*6}したのり面防護工が施工されている。
- ② 崩壊は、斜面長さ約15m、奥行き最大で約2m、幅約5～8mの範囲にわたっており、その土砂等の量は約18m³であった。また、崩壊面における勾配は、斜面下部から中腹にかけて約30～40°、斜面上部が約45～50°であった。
- ③ 崩壊斜面下部から中腹付近までは同社用地であるが、その付近から上部は同社用地外であり、崩壊は同社用地及び同社用地外の両方にま

- ① 本件水路の所有者（渋川市）に対して、以下の対策を要請した。
 - ・ 本件水路の適切な管理の徹底及び設備の改良等、溢水に関する再発防止対策の実施
 - ・ 本件水路と同様に鉄道線路近くにある類似の水路について、敷設環境や使用状況を踏まえた溢水を防止するための適切な管理の徹底
- ② 崩壊した斜面を含む周辺の水路溢水等の影響により鉄道の運行を支障するおそれのある斜面部分について、のり砕工（吹付砕工）によるのり面防護を施工した。
- ③ 同社全路線について、本事故発生場所と同様の沿線の切土のり面上部に水路が敷設されている箇所等を対象に緊急点検を行い、点検の結果、列車の運行を支障するおそれのある水路の破損や通水不良等の異常が認められた箇所に対し修繕等の応急的な措置を行った。また、応急措置を行った各水路の所有者に対して、水路の適切な管理の徹底を要請した。

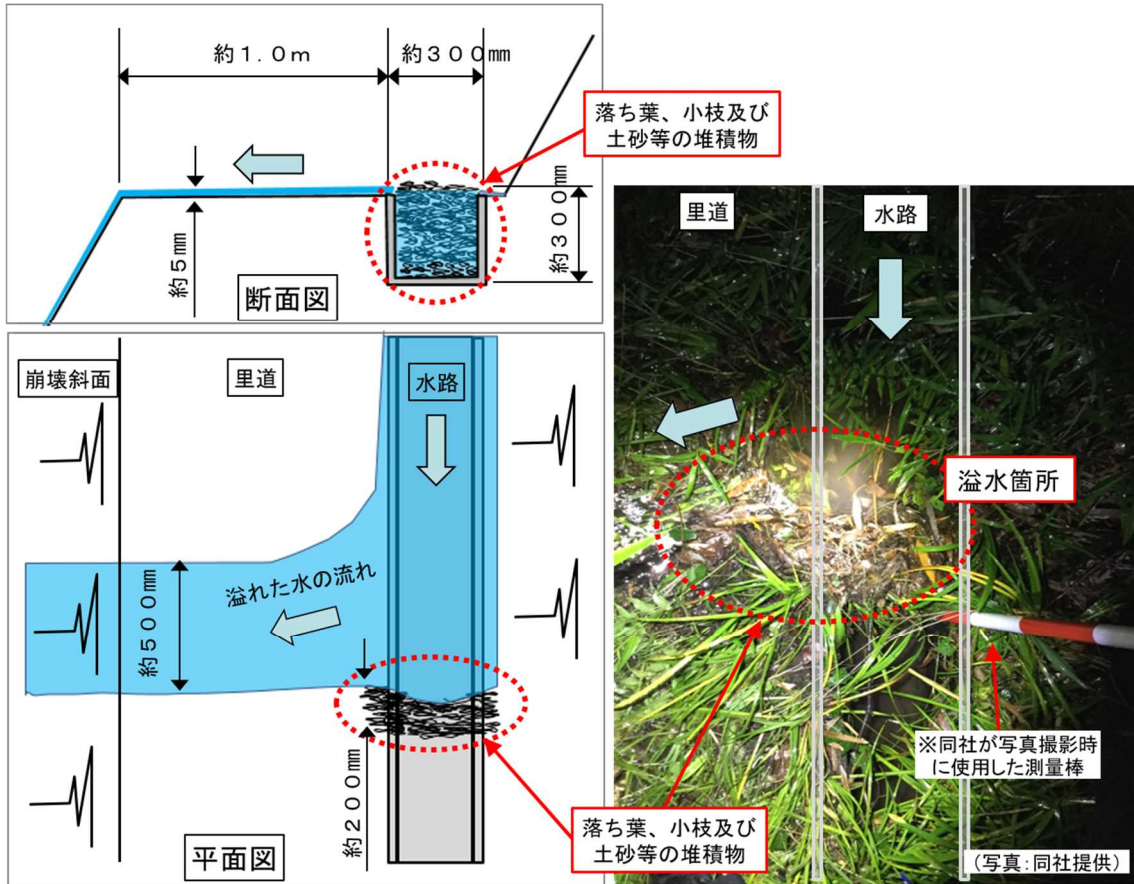
付図7 崩壊斜面上部の状況

- ① 本件水路の崩壊斜面位置付近から溢水^{いっすい}が発生しており、ここから溢れた水が幅約500mm、高さ約5mmの連続した流路形状で本件里道を横断し、崩壊斜面部分へ流れ込んでいた。
- ② 本件水路の溢水箇所には、水路の溝を完全に塞ぐ量と密度の落ち葉、小枝及び土砂等の堆積物が水路に沿って水流方向に約200mmにわたって存在していた。

同社によれば、崩壊斜面下部にも少量の水が流れており、このまま本件水路から溢水している状態を放置しておくとし、斜面の崩壊範囲が拡大するおそれがあったことから、本件水路の溢水箇所付近の堆積物の除去作業を行ったところ、本件水路の通水機能が回復して溢水が解消されるとともに、崩壊斜面下部にみられた流水も止まったとのことであった。

本事故発生後の現場調査において崩壊斜面上部の状況を確認したところ、溢水箇所付近の水路構造に通水機能を阻害するおそれのある損傷等の異常はなかった。また、崩壊斜面上部の本件里道に本件水路から崩壊斜面部分にか

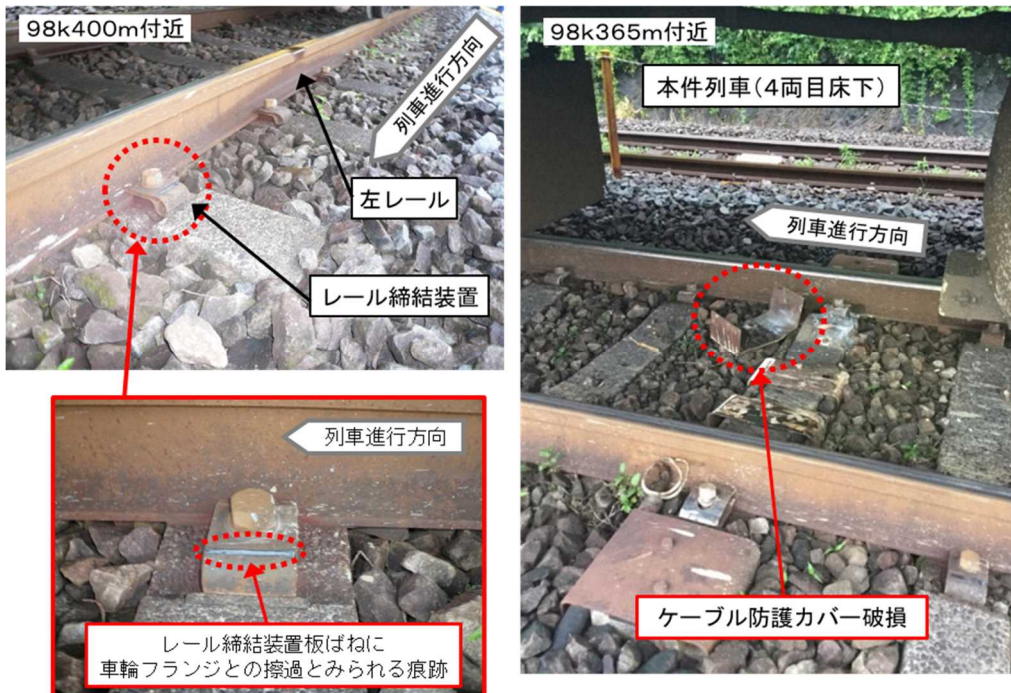
付図8 軌道の主な損傷状況

- ① 98k251m付近の下り線左レール外側のレール締結装置ボルト頭部に、車輪フランジが接触したとみられる損傷が進行方向に連続して2箇所あった。
- ② 98k252m付近から98k440m付近までの左レール外側のレール締結装置板ばねに、車輪フランジが擦過したとみられる痕跡が断続的にあった。
- ③ 98k262m付近及び98k340m付近のPCまくらぎの一部が破損していた。
- ④ 98k340m付近及び98k365m付近のケーブル防護カバーが破損していた。

土砂等流入箇所前後のレール頭頂面に、脱線に至るような車輪フランジの走行痕は認められなかった。

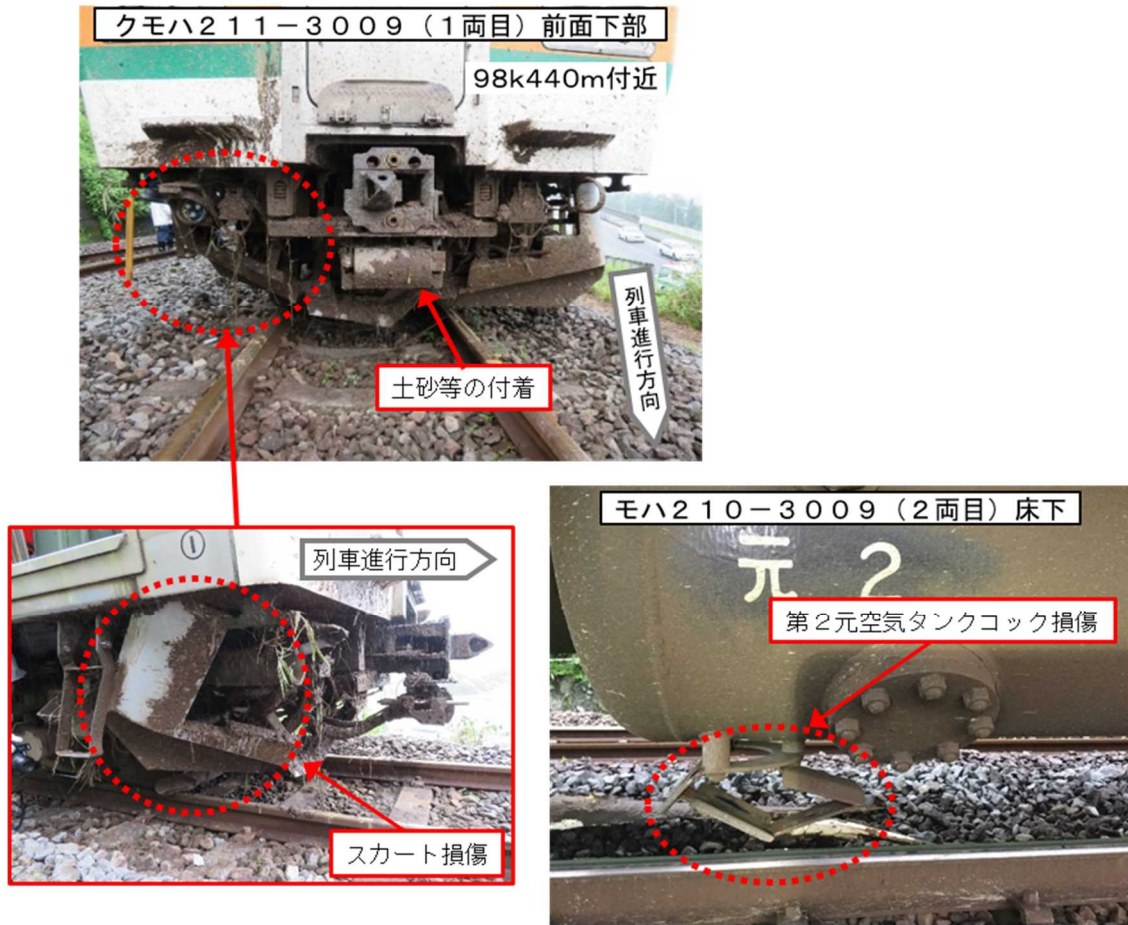
付図9 車両の主な損傷状況

各車両における主な損傷状況は、以下のとおりである。特に1両目及び2両目の車両床下には土砂等が付着し、機器や車輪踏面に損傷箇所が多く見られた。

前面スカート損傷、前面スノウプラウ破損、歯車装置ケース(油面計)損傷、前後各台車ストローク調整棒支え板曲損、昇降ステップ曲損、ATS車上子損傷、遮断器箱・主電動機開放器箱・補助抵抗器箱・主抵抗器箱各曲損等

第2元空気タンク・供給空気タンク各コック損傷、供給空気前後各台車ストローク調整棒支え板曲損、昇降ステップ曲損、主電動機下部損傷等

ブレーキディスク損傷等

スノウプラウ曲損

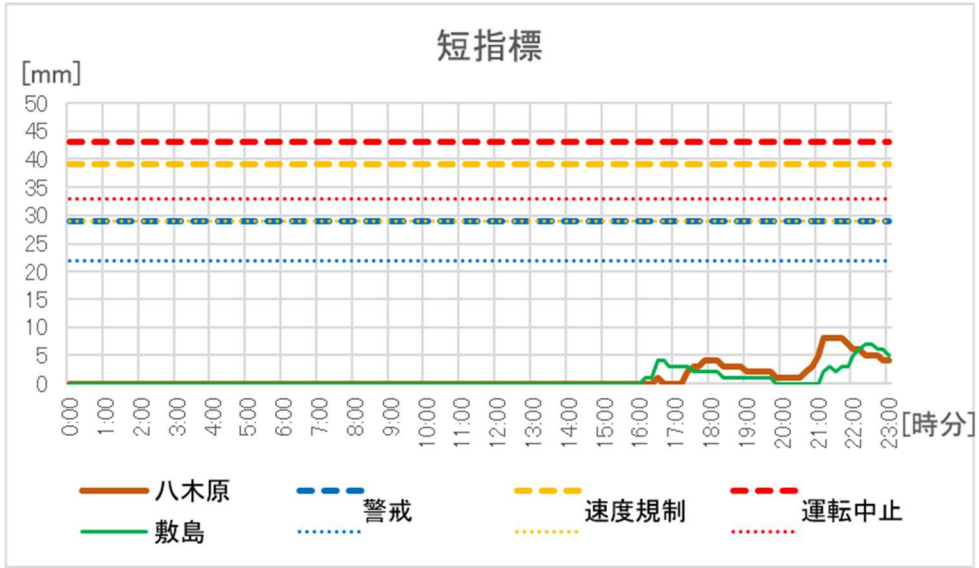
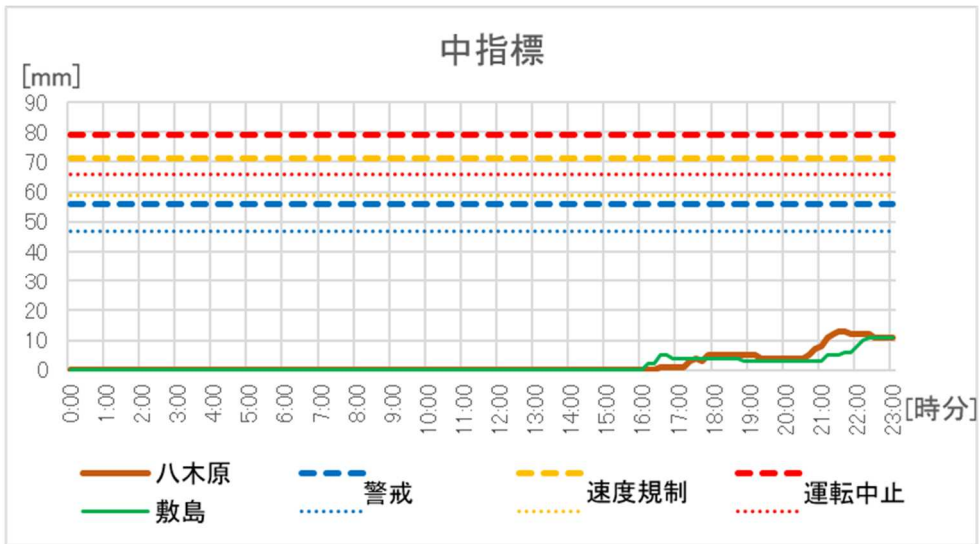
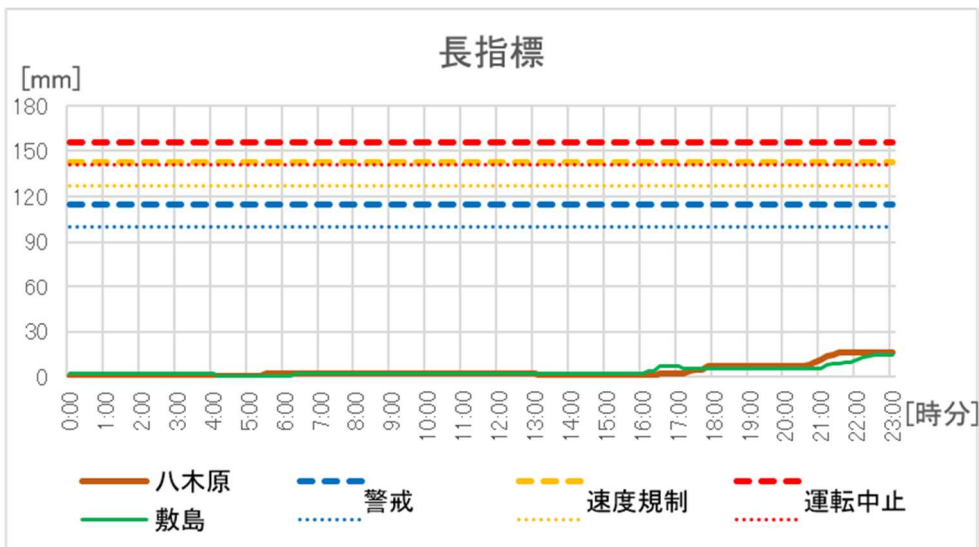
付図 1 0 敷島・八木原実効雨量

同社の報告によると、令和元年6月28日0時から23時までの間、敷島・八木原実効雨量は、短指標^{*15}、中指標^{*16}及び長指標^{*17}のいずれも同社が定める運転規制等の発令基準値に達していなかった。なお、同社によると、事故現場付近を含む区間は、災害警備時に点検等の対象とする“あらかじめ定めた警備区間”には指定していないとのことであった。

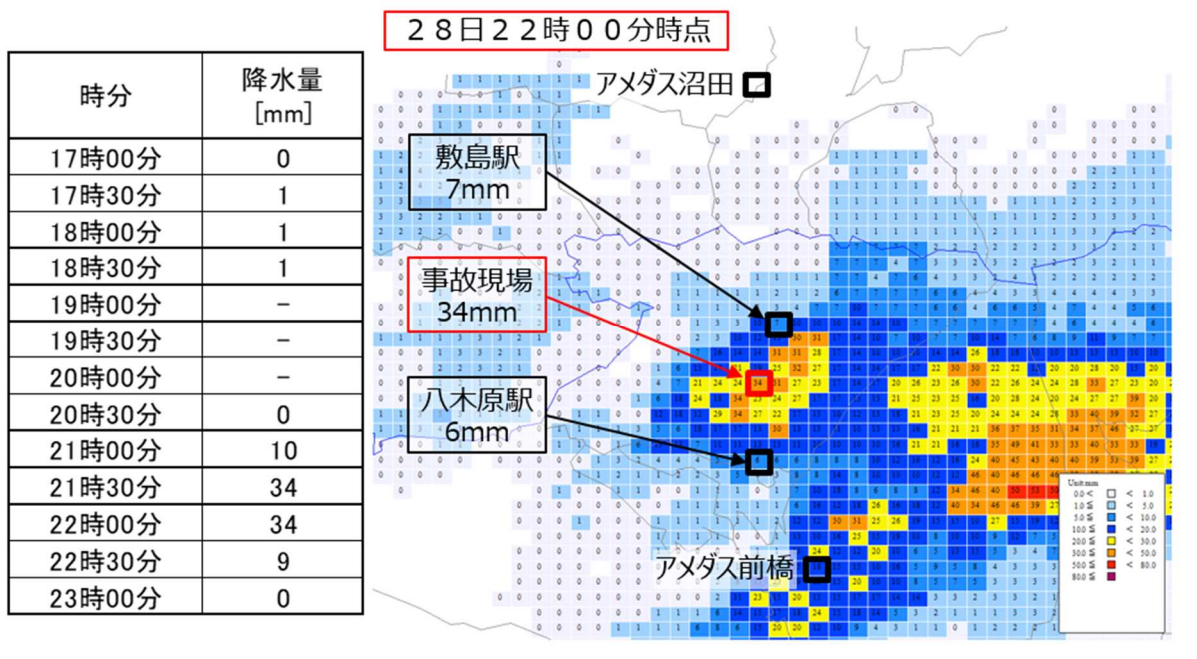
付図 1 1 事故現場付近の解析雨量

‘気象庁の解析雨量*20の1時間降水量の分布図’（以下「解析雨量」という。）によると、事故現場付近における本事故発生当日の1時間降水量の推移は、0時00分から20時30分までは10mm未満であったが、21時00分に10mmとなり、次第に増加し、21時30分及び22時00分に当日の最大値である34mmとなった。その後、同降水量は22時30分に9mmと減少し、23時00分に1mm未満となっている。また、この一連の状況推移では、事故現場付近に対し局地性の高い降水が捕捉されており、事故現場付近の同降水量は同社の雨量計が設置されている敷島駅及び八木原駅それぞれの付近と比較して多くなっている。

同社は、同社が設置した雨量計の観測に基づく実効雨量に併せ、気象庁の解析雨量等の気象情報を有効活用するなど、鉄道沿線における局地的な降雨の発生状況の把握を充実させるための取組について検討を行うことが望ましい。

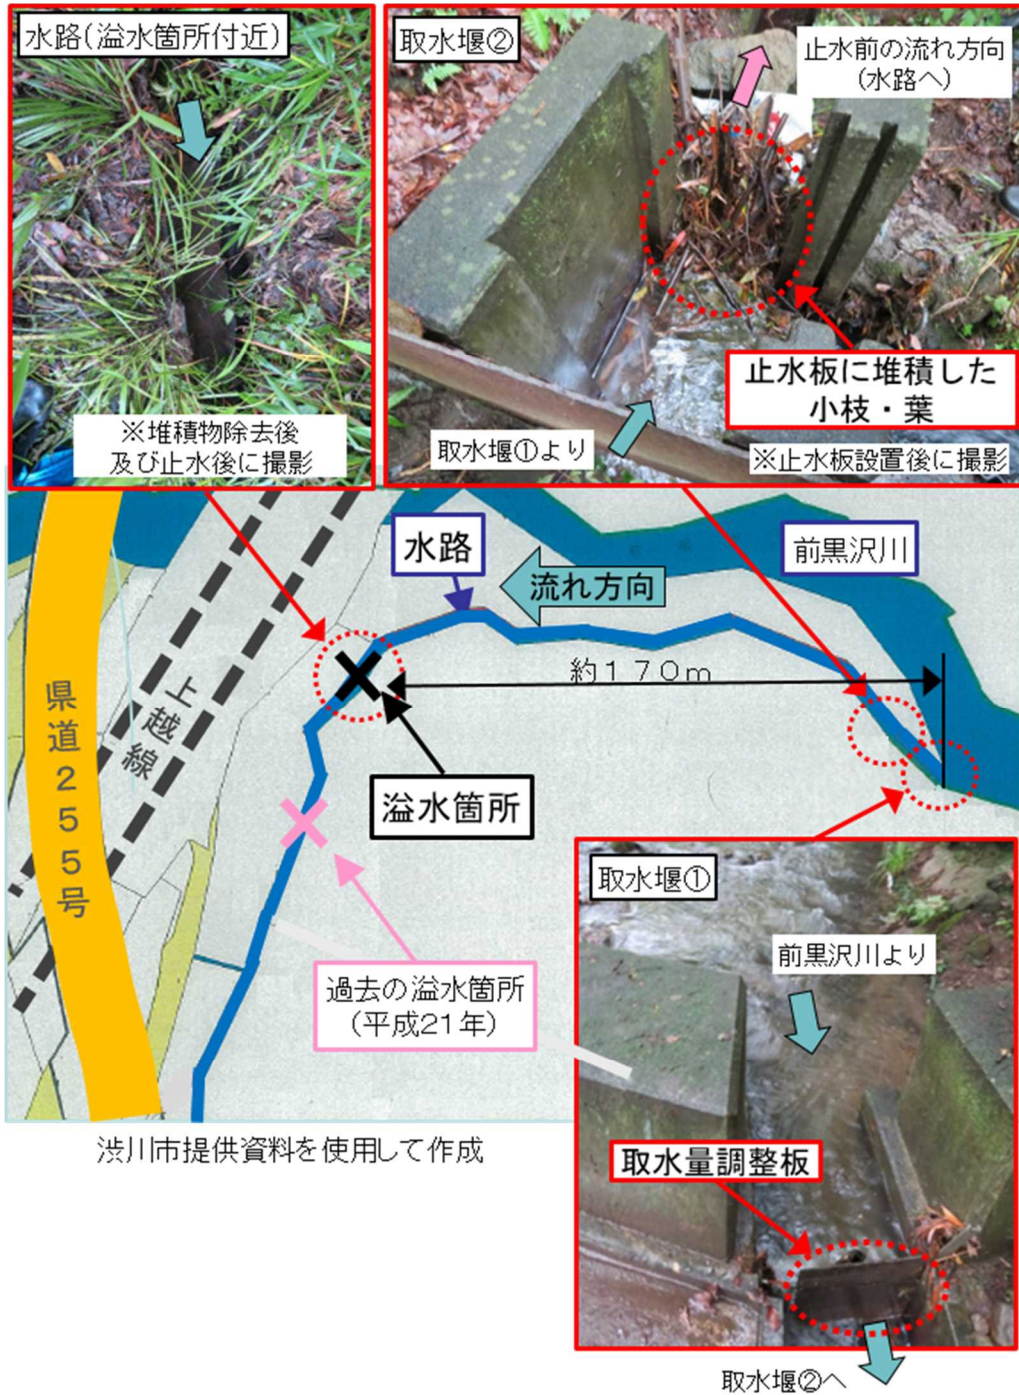
付図 1 2 水路の状況

本件水路の一部は、蓋掛けされた状態や合成樹脂パイプを通水する構造のような暗渠^{*21}の状態であるが、崩壊箇所の上部付近の水路は、蓋掛けなどされていない開渠^{かいきよ}の状態であった。また、取水堰を含めて本件水路にはスクリーン^{*22}等は設置されていない。

本事故発生後の現場調査において本件水路の状況を確認したところ、取水堰に止水するための板等が設置され、そこには小枝や葉が堆積していた。同社によれば、本事故発生後、現場調査が開始される前に地域住民により板が設置されたとのことであった。

- ③ 本件水路と同様に鉄道線路近くにある類似の水路を抽出したうえで敷設環境や使用状況を調査し、溢水防止のための対策の検討を開始した。
