鉄 道 事 故 調 査 報 告 書

I 西日本旅客鉄道株式会社 境線 高松町駅～中浜駅間
踏切障害事故

事故種類：踏切障害事故

発生日時：令和2年1月31日 15時30分ごろ

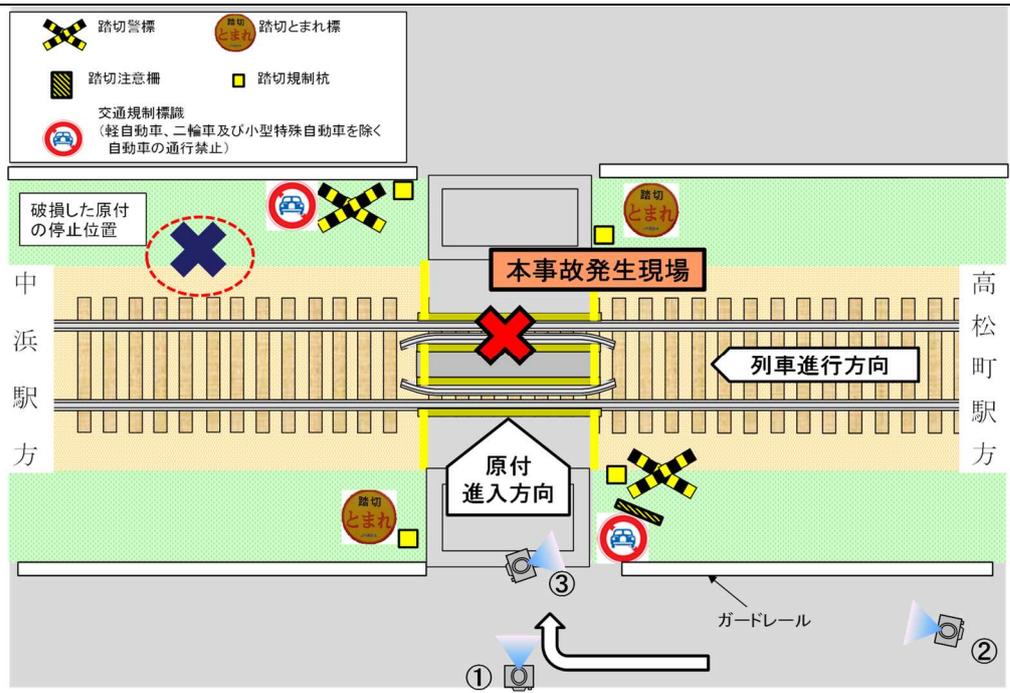
図1 本件踏切略図

<p>本件踏切の本件原付進入側には、踏切規制杭が設置されていた。また、高松町駅方には踏切警標、踏切注意柵及び交通規制標識が、中浜駅方には踏切とまれ標が設置されていた。</p> <p>（図1及び図2 参照）</p>	① 踏切長	6.0 m	② 踏切幅員	1.8 m	③ 踏切交角	90°	④ 道路勾配	勾配なし	⑤ 踏切見通距離*1		列車（高松町駅方）から踏切	500 m	通行者（本件運転者進入側）から踏切	900 m	⑥ 列車見通距離*2		本件運転者進入側から列車（高松町駅方）	900 m	⑦ 踏切の舗装	アスファルト	⑧ 道路交通量	（令和元年6月時点）	三輪以上の自動車	4台/日	二輪	1台/日	軽車両	38台/日	歩行者	7人/日	⑨ 交通規制	自動車通行止め（二輪車、小型特殊自動車及び軽自動車を除く）	⑩ 鉄道交通量	44本/日（1時間最大4本）	⑪ 事故歴	なし
① 踏切長	6.0 m																																				
② 踏切幅員	1.8 m																																				
③ 踏切交角	90°																																				
④ 道路勾配	勾配なし																																				
⑤ 踏切見通距離*1																																					
列車（高松町駅方）から踏切	500 m																																				
通行者（本件運転者進入側）から踏切	900 m																																				
⑥ 列車見通距離*2																																					
本件運転者進入側から列車（高松町駅方）	900 m																																				
⑦ 踏切の舗装	アスファルト																																				
⑧ 道路交通量	（令和元年6月時点）																																				
三輪以上の自動車	4台/日																																				
二輪	1台/日																																				
軽車両	38台/日																																				
歩行者	7人/日																																				
⑨ 交通規制	自動車通行止め（二輪車、小型特殊自動車及び軽自動車を除く）																																				
⑩ 鉄道交通量	44本/日（1時間最大4本）																																				
⑪ 事故歴	なし

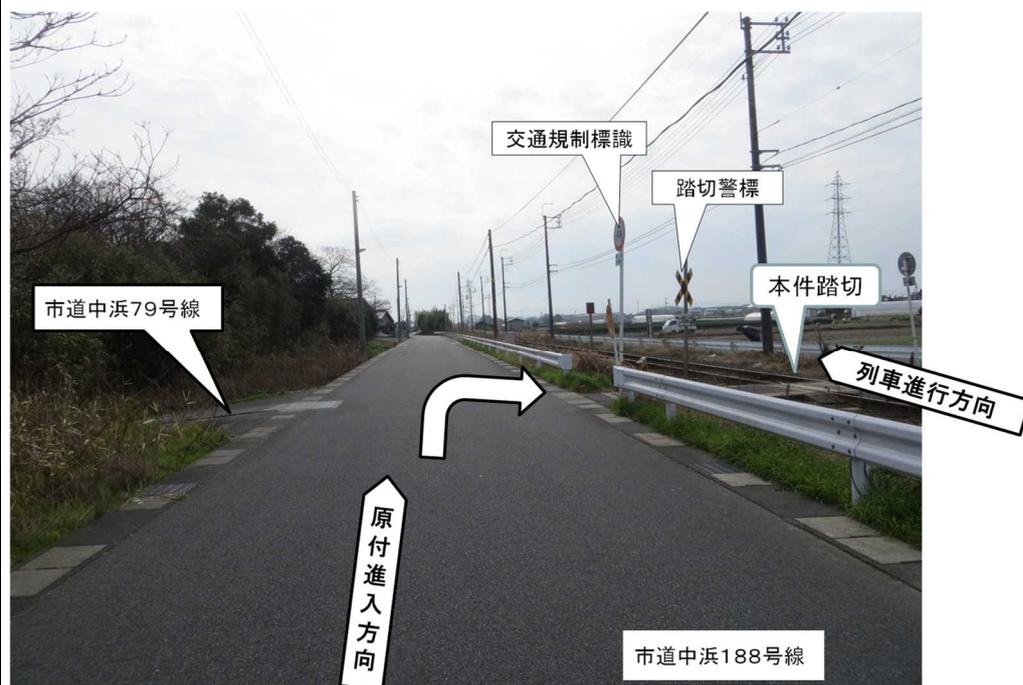
図3 本件踏切の見通し状況（図1の②から撮影）

2.1(3)に記述したように、本件列車の映像音声記録から、本件運転者は市道中浜188号線の高松町駅方から本件踏切に接近していた。図1の②から本件踏切に接近すると、図3に示すように視界を遮るものは認められなかった。

市道中浜188号線の高松町駅方から本件踏切の見通し状況を確認したところ、本件踏切の存在は確認できたが、本件踏切付近にある交通規制標識及び踏切警標の表示について確認しづらい状況であった。

さらに、そのような措置を講じるまでの間については、市道中浜188号線から本件踏切に進入する者に対する注意看板の追加、踏切停止線の塗布等の対策を検討するとともに、踏切直前で一時停止し、安全確認することについて周知することが望ましい。

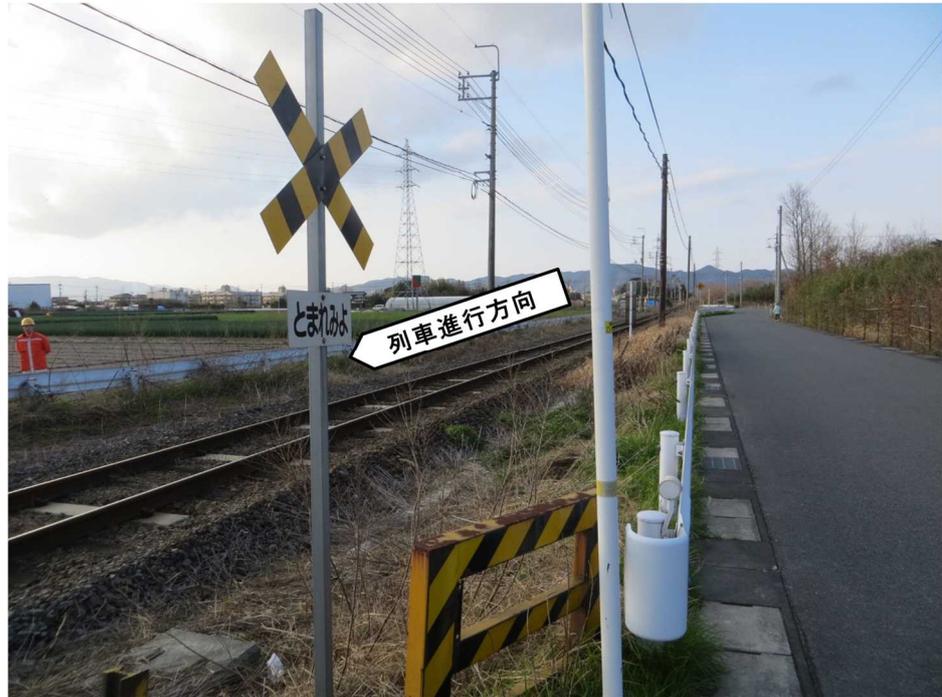
図4 本件原付進入側からの列車の見通し(図1の③から撮影)

本件踏切における本件原付進入側からの上り列車の見通し状況については、(1)に記述したとおり列車見通距離900mであり、本件踏切の付近(軌道中心から約5mの位置)から確認したところ、通行者の視界を遮るような障害物は認められなかった。(図4 参照)

2.3(6)に記述したように、本件踏切から本件列車が見える方向には、通行者の視界を遮るような障害物は認められなかったことから、本件踏切の踏切注意柵付近において、一時停止し左右確認をすれば、本件踏切に進入する前に列車の接近に気付くことができるものと考えられる。しかしながら、2.1(3)に記述したように、映像音声記録装置の記録によると本件原付が本件踏切の直前で一時停止することなく本件踏切に進入していることから、本件運転者は本件列車の接近に気付かずに本件踏切内に進入した可能性があると考えられるが、本件運転者が死亡しているため詳細を明らかにすることはできなかった。

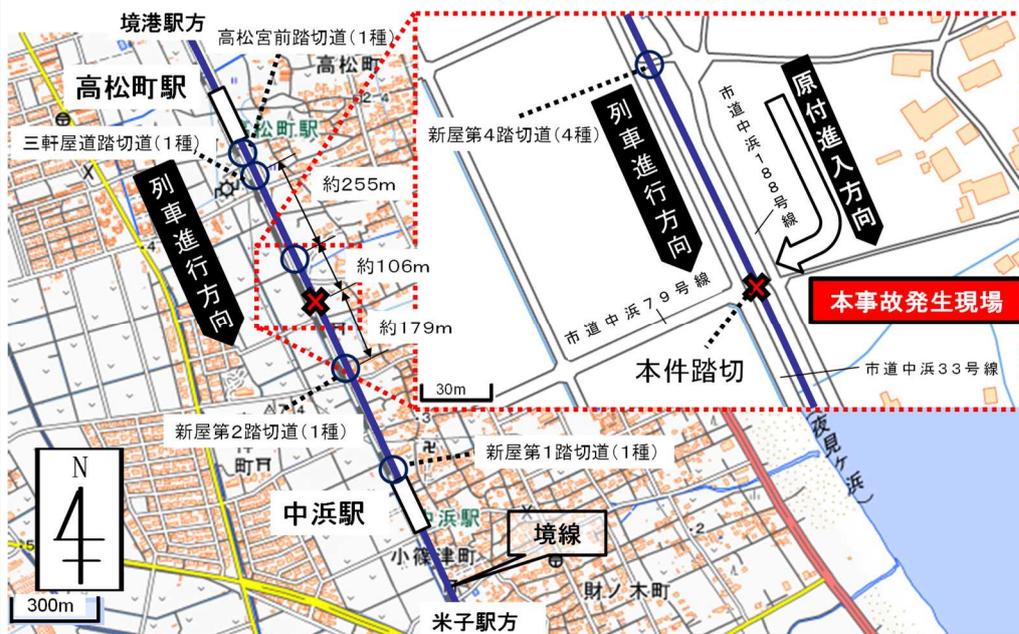
図5 本事故現場周辺図

本件踏切の高松町駅方には、新屋第4踏切道(第4種踏切道)、三軒屋道踏切道(第1種踏切道)がある。また、中浜駅方には、新屋第2踏切道(第1種踏切道)があり、各踏切道の概要は、表2のとおりである。

本件踏切及び高松町駅方の隣接踏切は第4種踏切道が連続して存在していること、本件踏切の道路交通量が少ないこと、及び迂回路を利用することにより近隣の第1種踏切道を利用できることから、鉄道事業者、境港市、地域住民等の関係者は、近隣第4種踏切道との統廃合又は近隣第1種踏切道の歩道整備とあわせた本件踏切の廃止に向けた協議を進め、早期に方針を定めて、具体的な取組を実施することが必要であると考えられる。
