鉄 道 事 故 調 査 報 告 書

I 埼玉新都市交通株式会社 伊奈線 加茂宮駅～鉄道博物館駅間
列車脱線事故

鉄道事故調査報告書

事故種類：列車脱線事故

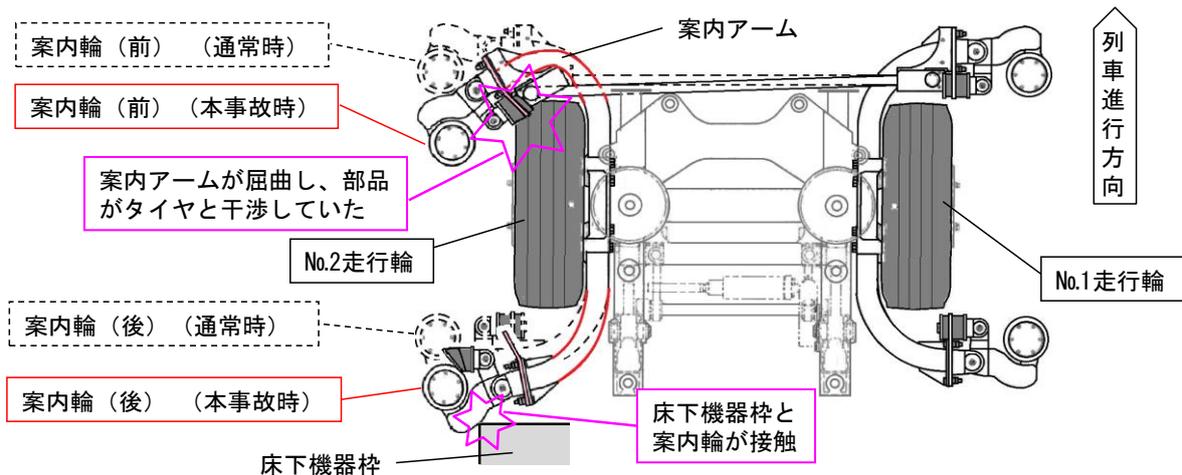
図3 本件車両前軸の案内アームの損傷状況の略図（上から見た図）

- (1) 前軸左のNo.2 走行車輪^{*12} (以下「走行輪」という。)のタイヤ及び中子^{*13}が損壊し、タイヤの破片が2 k 6 8 6 m付近から、中子の破片が2 k 4 9 4 m付近からそれぞれ、本件車両の前軸停止位置(1 k 9 3 0 m付近)までの軌道上の走行路や側溝等に散乱していた。
- (2) 前軸左の案内操向装置^{*14}であるステアリングアーム(以下「案内アーム」という。)の前部が、図3に示すように後方に屈曲し、案内輪(前)が左側の案内軌条の下にはまり込み、左側壁と接触していた。
- (3) 前軸右のNo.1 走行輪のタイヤがパンク^{*15}していた。
- (4) 車体台枠の左前隅柱下部が側壁に接触していた。
- (5) 前軸左の案内輪(後)が床下機器の機器枠と接触していた。

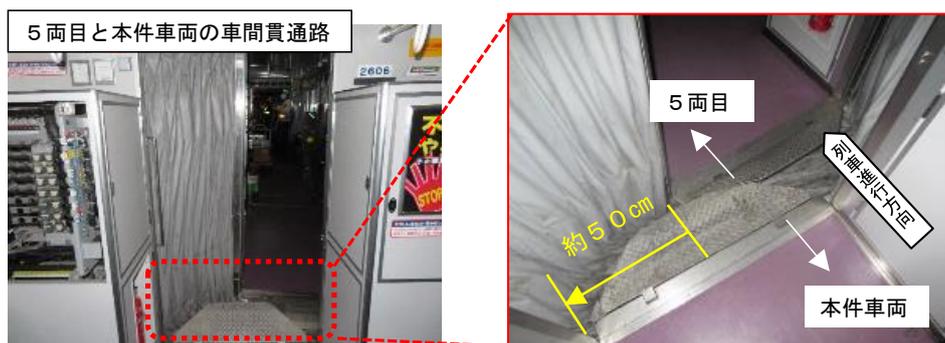
図4 車両間のずれの状況

本件車両は、車体前部が左へ傾き、図4に示すように貫通路が左側に約50cmずれていた。

5両目と本件車両の車間貫通路では、本件車両の車体の前部が5両目の車体に対して左方向へ約50cm、位置がずれた状態であった

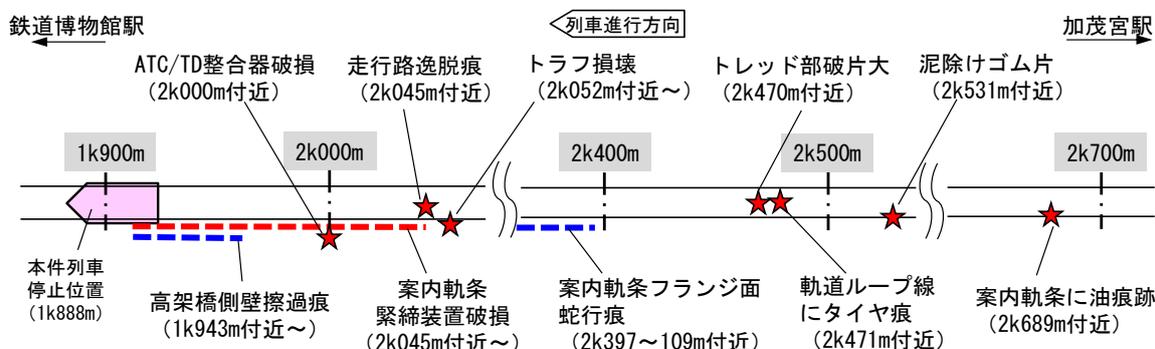
図14 主な軌道損傷及び部品脱落の位置関係

本事故後に確認された主な軌道損傷及び部品脱落の位置関係は図14に示すとおりであり、その状況について概略次のとおりであった。

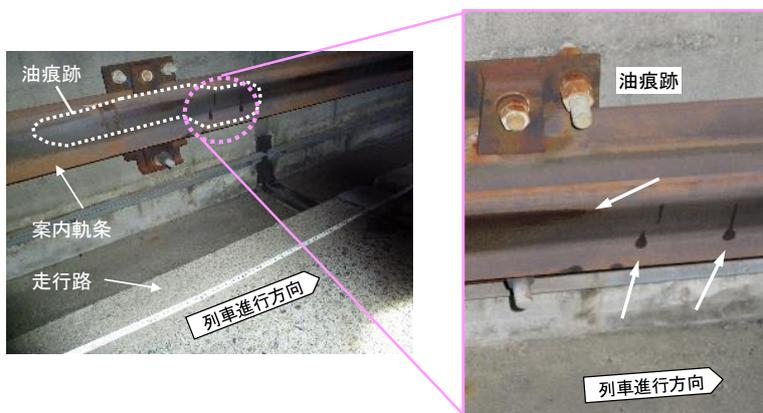
図15 案内軌条へ油が付着した痕跡

- (1) 2k689m付近の左側案内軌条に図15に示すように油が付着した痕跡があった。

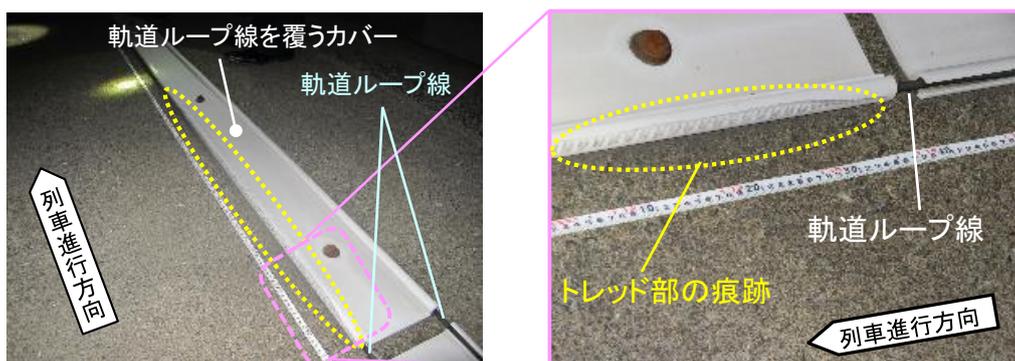
図 1 6 軌道ループ線を覆うカバーに付いたタイヤのトレッド部の痕跡

- (2) 2k531m付近の左側案内軌条の上に、2.4.2.2(3)で後述する本件車両のNo.2 走行輪の泥除けゴム欠損部が落下していた。
- (3) 2k471m付近に図16に示すように、軌道ループ線を覆うカバーにタイヤのトレッド部により付いたとみられるゴムを擦った痕跡があり、その約1m先となる2k470m付近の軌道中央にはタイヤのトレッド部の大きな破片があった。

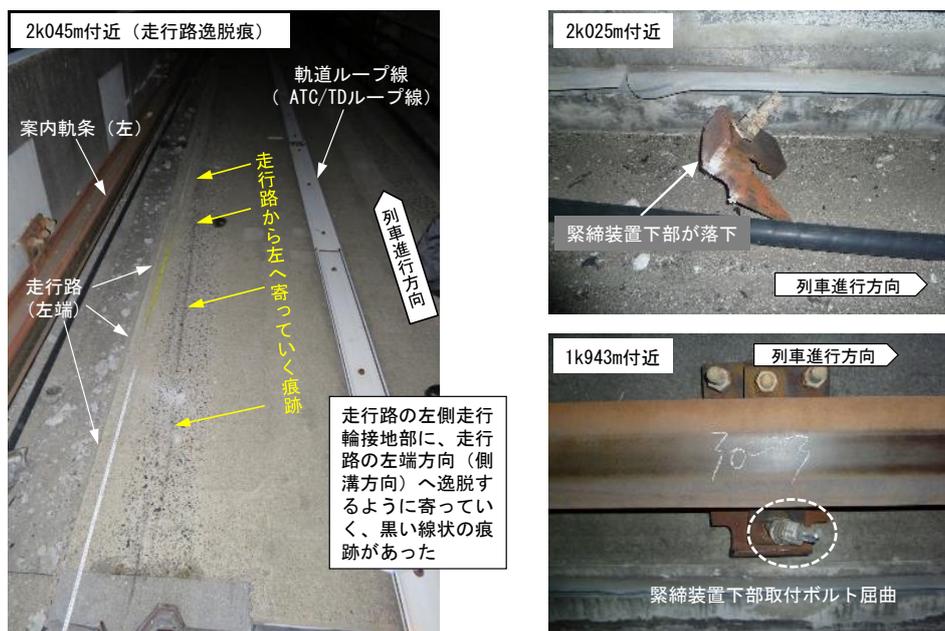
図 1 7 走行路及び案内軌条緊締装置の状況

- (4) 2 k 3 9 7 m 付近から 2 k 1 0 9 m 付近までの左側案内軌条のフランジ面約 2 0 箇所、案内輪が強く衝撃したことにより生じたと思われる痕跡があった。
- (5) 2 k 0 5 2 m 付近から、左側のトラフが損壊し、側溝に残骸があった。
- (6) 2 k 0 4 5 m 付近に、図 1 7 に示すように、走行輪が走行路から逸脱した際に生じたと思われる、左方向へ寄っていく黒い線状の痕跡があった。

さらに、2.4.1(6)図17に示したように、2k045m付近で走行路面に左走行輪が左側へ逸脱した際に付いたとみられる黒い線状の痕跡があり、その痕跡から断続的に左側案内軌条の緊締装置が破損していることから、走行輪は2k045m付近で走行路から左へ逸脱したまま走行したものと推定される。黒い線状の痕は、2.4.2.1(1)③bに記述したように、本件車両のNo.2走行輪のホイールのリムフランジにタイヤのゴムを擦りつけたとみられる痕跡があったことから、タイヤの破損発生後に中子が損傷したことで直進走行の安定性を失い、リムフランジが走行路面との間にタイヤを挟みながら走行したものと考えられる。

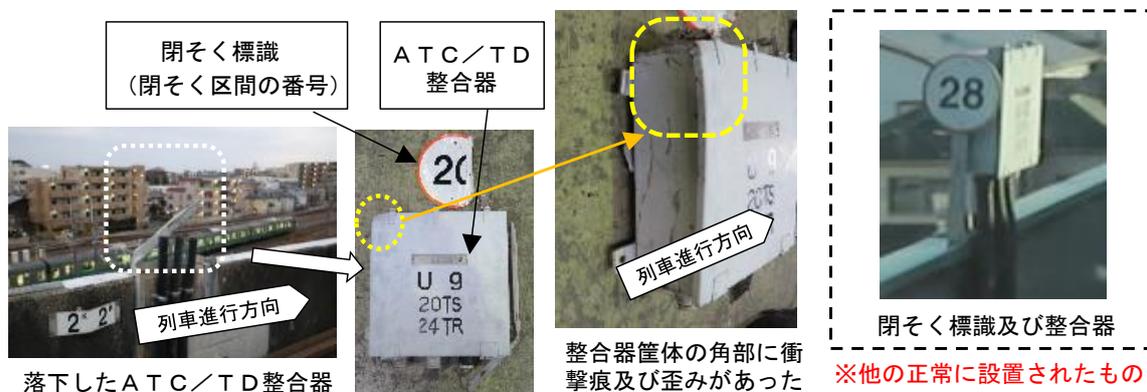
図18 落下したATC/TD整合器及び閉そく標識

- (7) 2 k 0 4 5 m 付近から 1 k 9 4 5 m 付近までの左側案内軌条の緊締装置が、5 1 箇所破損しており、破損箇所とほぼ同じ高さの側壁面に、擦過痕が続いていた。
- (8) 2 k 0 0 0 m 付近では図 1 8 に示すように、左側壁の上部に設置されていた A T C / T D 整合器と閉そく標識が破損し、高架下にある駐車場に落下し

ていた。整合器の^{きょうたい}筐体の列車進行方向から見て手前側上部には、車体の衝撃により生じたものとみられる衝撃痕及び歪みがあった。

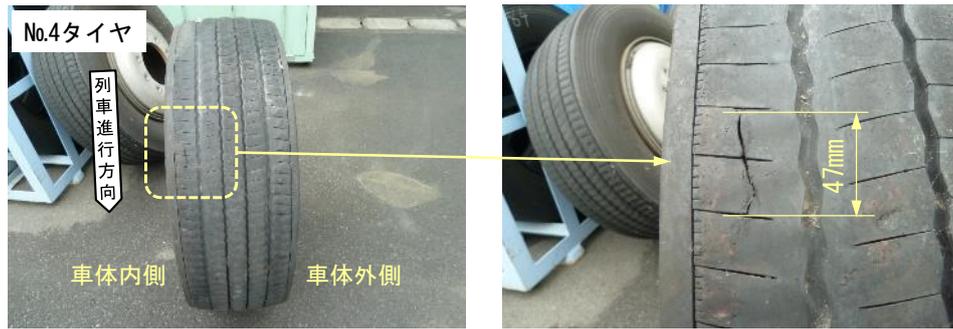
図 1 9 本件車両のNo.4 タイヤの損傷状況

トレッド部のショルダー部との境界付近の一部に若干偏摩耗が見られたものの、特に目立った損傷はなかった。

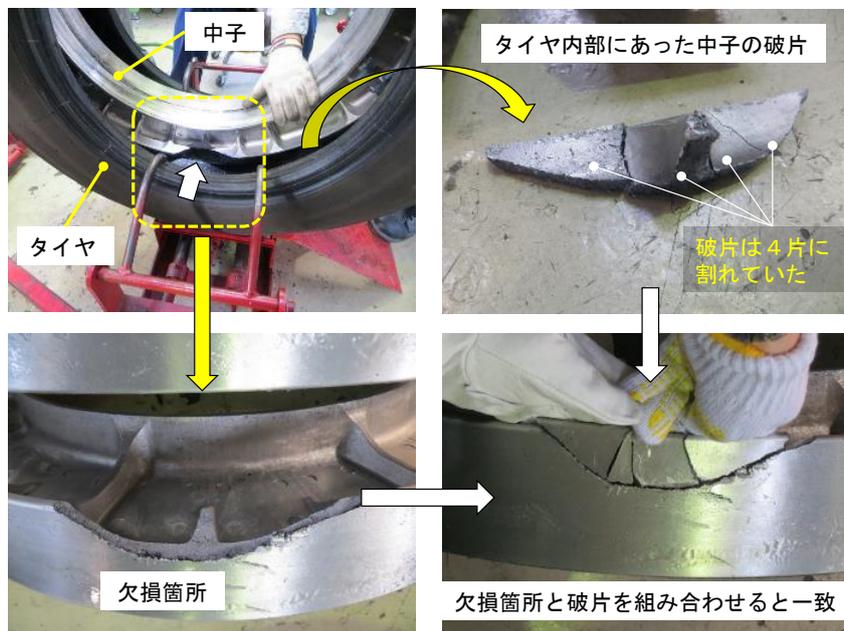
図 2 0 No.1 中子の損傷状況

図 2 0 に示すように一部が欠損しており、タイヤ内部に中子の破片があった。中子の欠けた箇所と内部にあった破片を組み合わせたところ、形状が一致した。欠損箇所以外に異常はみられなかった。

本件車両のNo.1中子の一部が破損していたことに関して、2.3.1.2(1)に記述したように、No.2中子が損傷したことで中子の破片等が散乱していたこと、2.6.1(2)に記述したタイヤ協会の「検査結果報告書」より、障害物がタイヤを一気に貫通して中子と接触した衝撃等によって中子の一部が破損したと考えられることから、中子の破片等を踏むことによりトレッド部に貫通傷が発生し、No.1中子の外周面と衝撃したことで損傷が生じたものと考えられる。

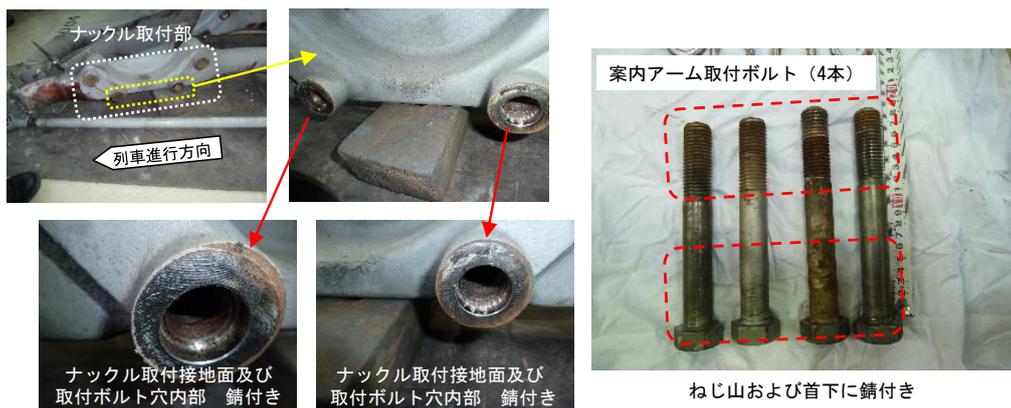
図 2 1 案内アームのナックル取付部の状況

また、図21に示すように、案内アーム取付ボルトのボルト穴4箇所（上側2箇所、下側2箇所）中、下側の2箇所に錆びが見られ、取付ボルト4本をナックルから取外す際、締付力が規定トルク値よりも低い状態で取り付けられていた。また、取付ボルトのねじ部、円筒部の一部に錆びが見られたが、伸びや損傷はなかった。

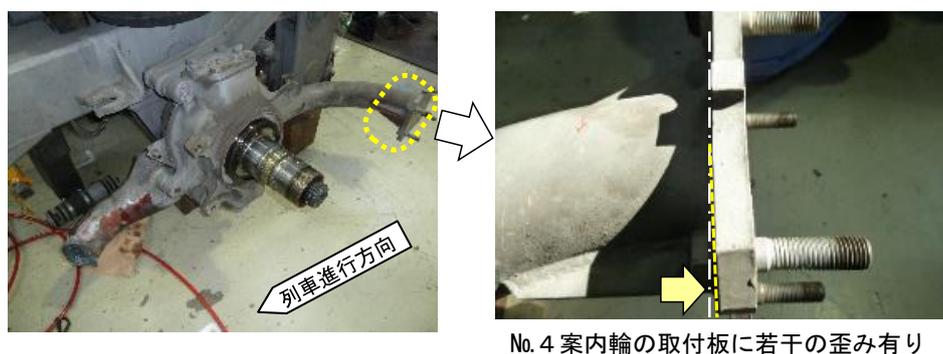
図 2 2 案内輪取付部の損傷状況

No.2 案内輪の取付部は、アームと取付板及びタイロッドの取付部となるロッド受の表面塗色の大部分が剥がれ、防錆塗料（橙色）が浮き出していた。No.4 案内輪の取付板にはアームと取付板との溶接部分にき裂があり、図 2 2 に示すとおり取付板に若干の歪みがあった。

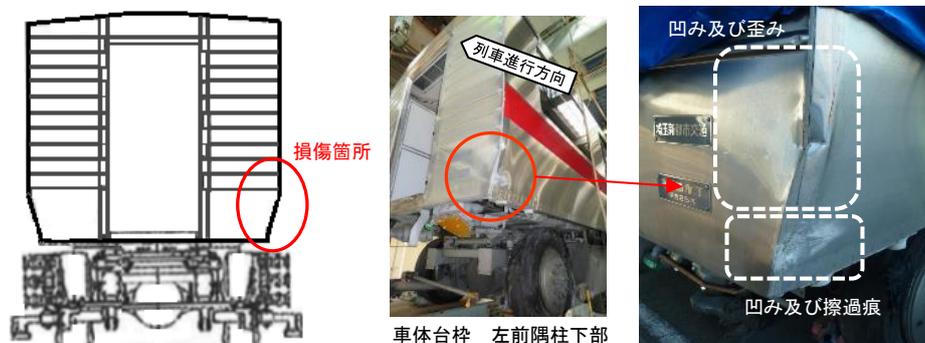
図2-3 車体床下及び車体台枠の損傷状況

本件車両の車体台枠には、図2-3に示すとおり、車体左前の隅柱下部に強い衝撃を受けたような打痕及び凹みと、その下には擦過痕があった。

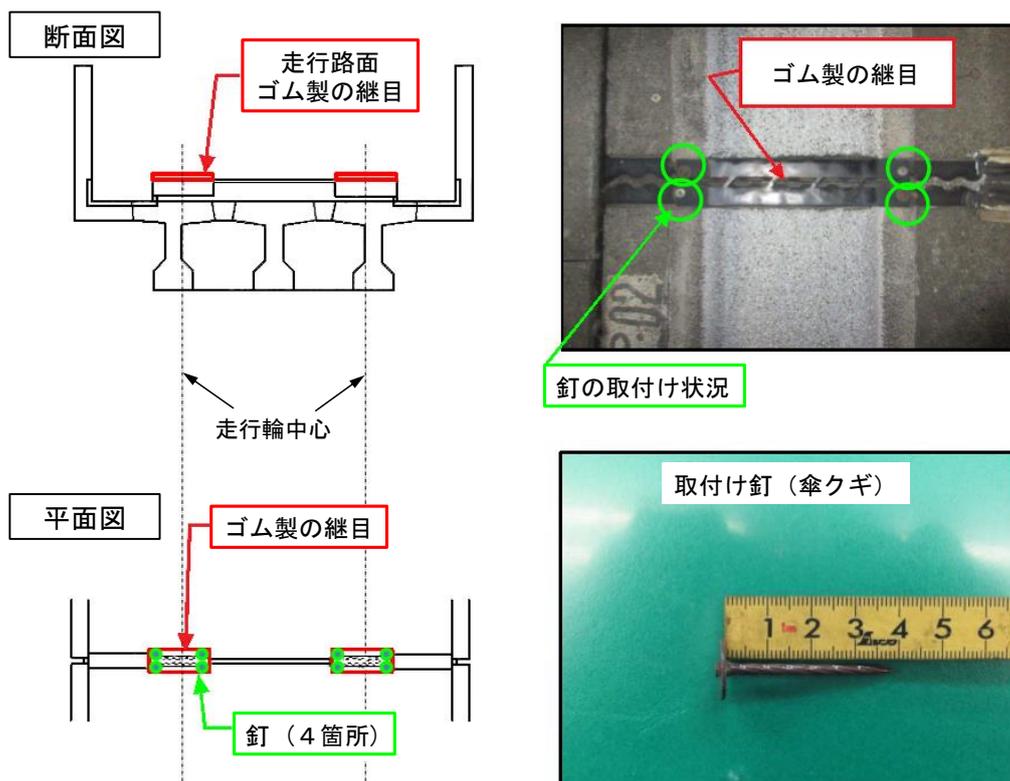
図 2 4 走行路の伸縮継目に使用しているゴム製の継目及び固定する釘

なお、④の車両のタイヤに異物である釘が刺さったことにより、継目から釘が抜けたため、それ以降はパンクが発生しなくなった。

また、⑤、⑥の発生時期は④の後となるが、⑤と⑥の車両が先に異物を踏んだ後に④の車両によって異物が取り除かれたものの、⑤、⑥のタイヤの空気の漏洩速度が非常にゆっくりであったため、発見が④の後となった。

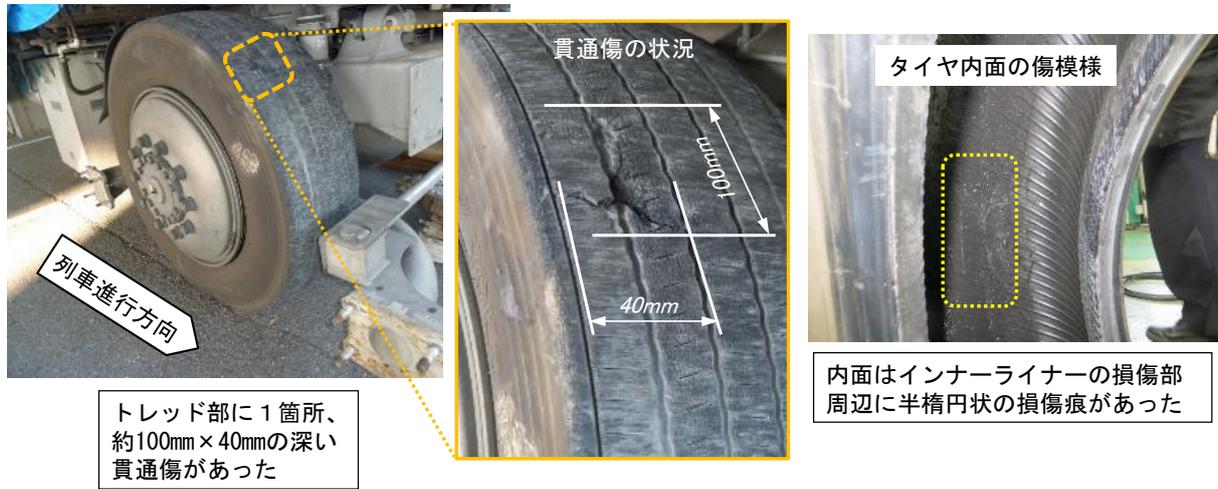
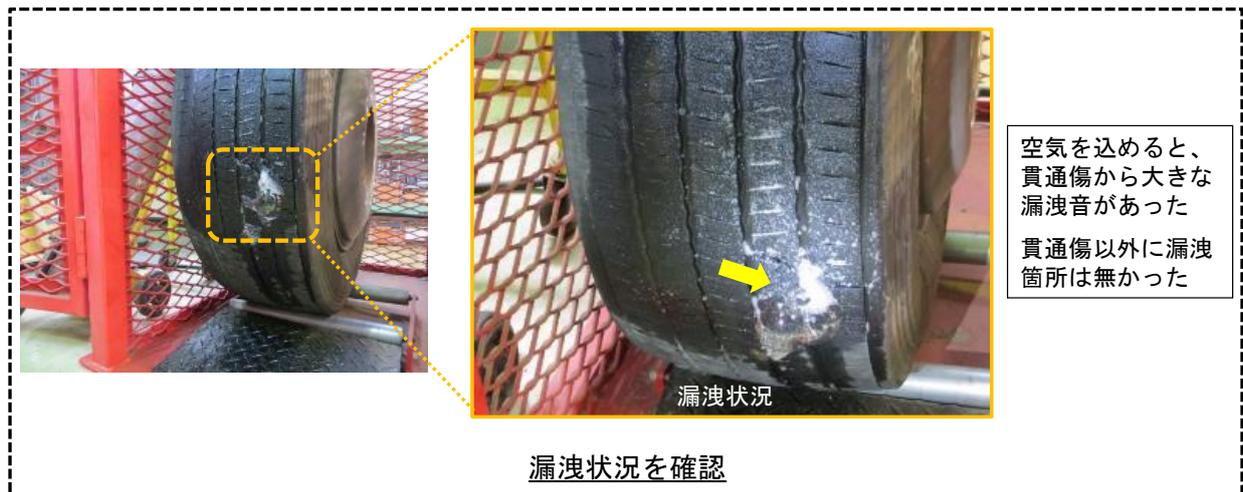
付図6 本件車両のNo.1 タイヤの損傷状況

- ・トレッド部からタイヤ内面に達する貫通傷が1箇所(約100mm×40mm)あり、その損傷部のゴム層断面には線条痕^{*26}が見られた。
- ・タイヤの内面はインナーライナーの損傷部周辺に半楕円状の損傷痕があった。

- ① 当該タイヤのトレッド部(接地部)にタイヤ内面に達する損傷が発生しています。また、上記損傷部のゴム層断面に線条痕が見られます。
- ② ホイールに装着されている中子の一部が、半楕円状に破損しています。また、中子の破損箇所に凹み状の傷が見られます。
- ③ タイヤ内面の損傷部周辺に半楕円状の傷が見られます。
- ④ 上記、②と③の形状等は、ほぼ一致します。
- ⑤ トレッド部(接地部)には、両肩摩耗、片側肩落ち摩耗が発生し、一部の溝が完摩しています。
- ⑥ 当該タイヤの内面には、貫通傷及びその周辺の半楕円状の傷以外に目立った損傷(ゴムの破れ等)は見られません。
- ⑦ 本損傷の原因と成り得る製造上の不具合の有無について、損傷発生部分のゴム厚、コード並びの状態、その他を詳細に目視検査した結果、異常は見られません。

タイヤトレッド部に見られる内面に及ぶ損傷は、その破断面に線条痕が見られることから、トレッド部に障害物が接触・貫通した事により、この貫通傷からタイヤの空気が漏れ、パンク(中子で支えられている)状態での走行に至ったと考えられます。

また、中子の破損箇所には凹み状の傷が見られる事及び中子の破損形状とタイヤ内面の損傷部周辺の半楕円状の傷の形状が類似している事から、トレッド部に接触した障害物がタイヤを一気に貫通した際に、

障害物が中子に接触した衝撃等によって中子の一部が破損し、その破損部位にタイヤ内面が強く押し付けられたため、タイヤ内面の損傷部周辺の半楕円状の傷が生じたものと考えられます。

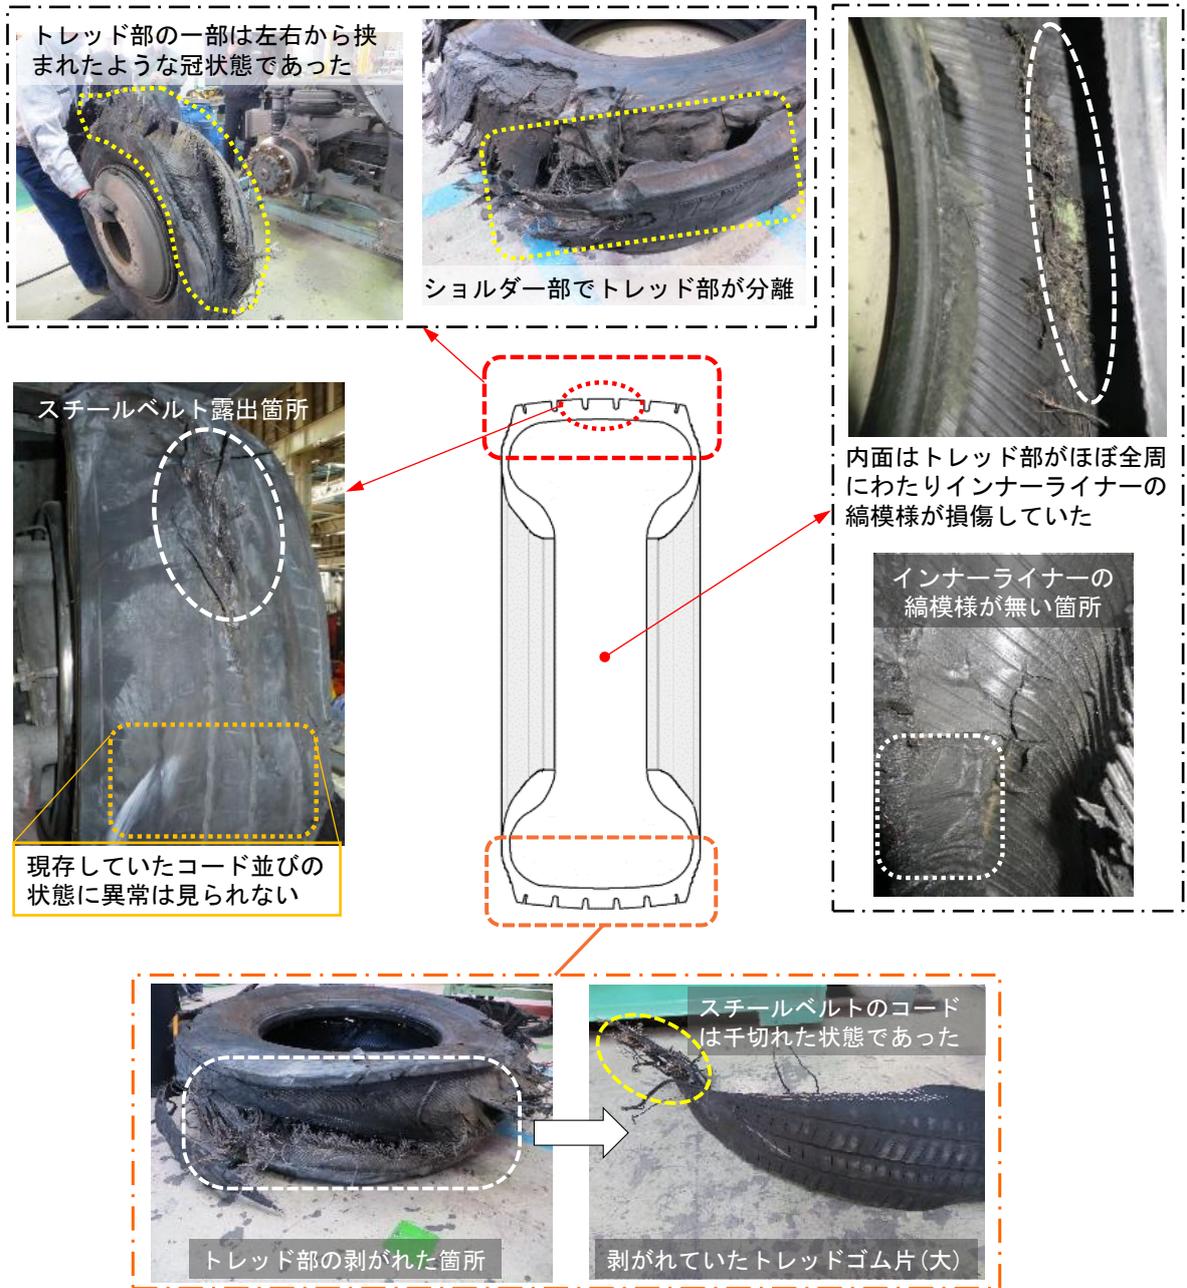
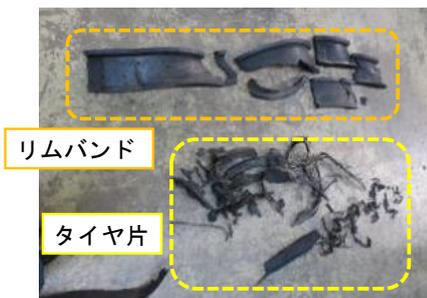
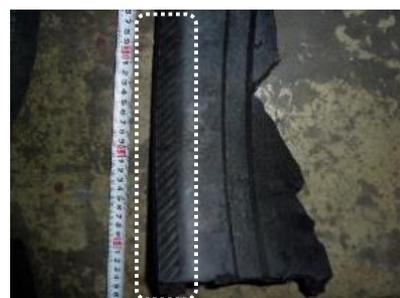
付図7 本件車両のNo.2タイヤの損傷状況

- ・トレッド部には一部完摩箇所があり、スチールベルトの露出している箇所があった。
- ・損傷はサイド部(側面部)よりトレッド部が顕著で、トレッド部の内面はほぼ全周にわたって損傷し、トレッド部の一部は、両側から挟まれたように冠状に開口していた。
- ・トレッド部のゴム層は破れて、スチールベルト及びカーカスコードが破断し素線が切れて、トレッド部には剥離等の損傷が見られた。
- ・トレッド部の大きく剥がれた箇所は、ショルダー部付近で分離、スチールベルトのコードが長手方向の両端で破断していた。
- ・タイヤの内面はインナーライナーの一部で縞状のパターン模様が消えて見えなくなった箇所があった。
- ・ホイールに装着されていたリムバンドは複数に分断しており、リムバンドには、タイヤ内面のビード部が圧着したことにより生じたと思われるインナーライナーの縞模様が転写されていた。

- ① 当該タイヤには、ゴム層の破れ、カーカスコードの破断、トレッド部（接地部）の剥離等の損傷が発生しています。
- ② 上記の損傷は、サイド部（側面部）よりもトレッド部（接地部）の方が顕著であり、又、内面では、ほぼ全周にわたって損傷が発生しています。
- ③ ホイールに装着されていた中子は、既にバラバラの状態になっています。
- ④ ホイールに装着されていたリムバンドも複数に分断された状態になっています。また、リムバンド両端に見られる斜めスジ状の痕跡は、タイヤビード部内面が圧着した事によってタイヤ側の模様が転写されたものであり、左右で転写位置が異なっています。なお、リムバンドは空気圧保持の役割を担っていません。
- ⑤ トレッド部（接地部）には、摩耗によるスチールベルト露出箇所が見られます。

当該タイヤ内面のほぼ全周にわたって損傷が発生している事から、当該タイヤは、何らかの原因によってパンク又は極端な空気圧不足状態で走行したものと考えられます。なお、パンク又は極端な空気圧不足となった原因は特定できませんが、一般的に次の要因が考えられます。

また、トレッド部（接地部）に摩耗によるスチールベルトの露出箇所が見られる事から、この部分においてバラけたスチールベルトがタイヤ内面に達し、空気漏れに至った可能性も考えられます。

から、極端な空気圧不足の状態で行き続けることでタイヤが過度に変形し続けショルダー部にも負荷が掛かることに加え、中子がトレッド部を踏み付けることによりスチールベルト及びカーカスコードが損傷したことが関与したものと考えられる。

また、2.5.3に記述したように、主溝の深さ寸法が十分に残っていたと考えられるタイヤでは、極端な空気圧不足であっても破損に至っておらず、2.6.1(1)に記述したように、溝が十分にあってスチールベルトが露出していない正常なタイヤであれば、荷重が中子に支えられた状態となっても同様の破損が発生するまでに更に走行距離を要した可能性が高いと考えられることから、2.4.2.1(1)①bに記述したように、スチールベルトが露出してベルトの素線が切れて減ったような損傷があることによってトレッド部におけるタイヤの強度が下がり、トレッド部の正常なタイヤと比較して破損しやすい状況にあったものと考えられる。

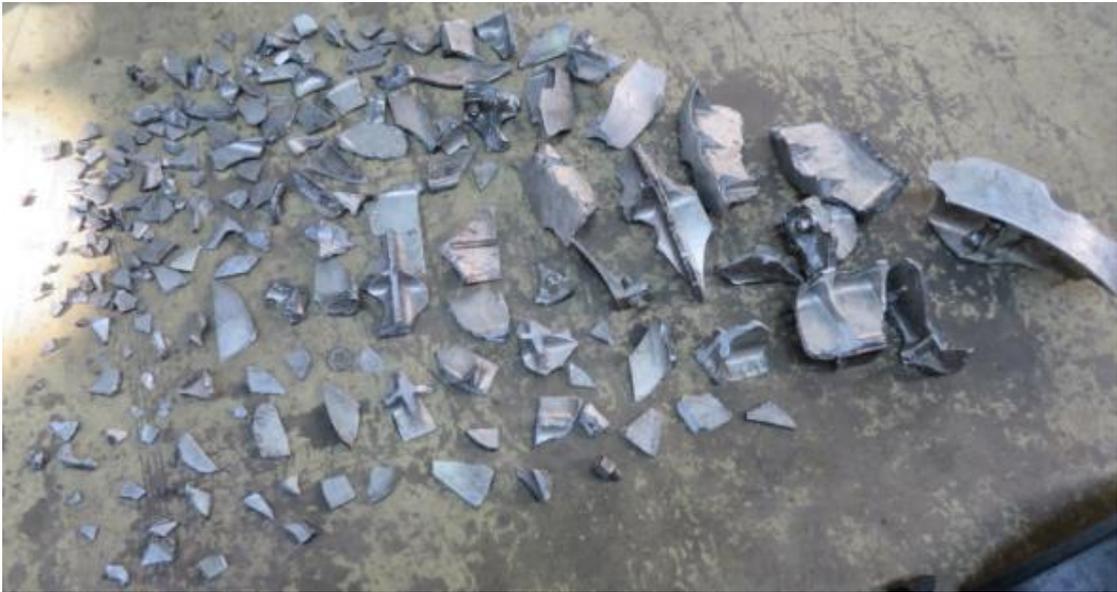
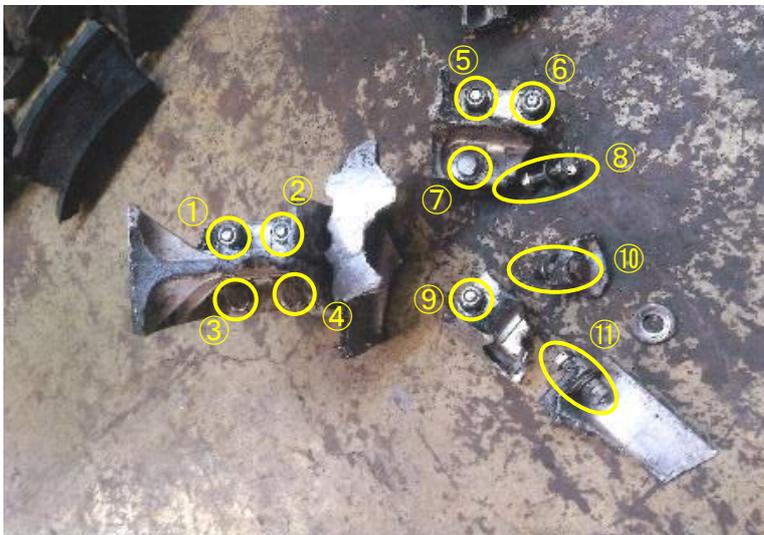
付図8 本件車両のNo.2 中子の損傷状況

中子は損壊し、大きな破片で約 3 0 0 mm、小さな破片で数mmであった。各ピースを固定していたボルト・ナットの締付け状態について、トルク

本件車両のNo.2中子が破損に至った経緯については、2.4.2.1(1)①bに記述したように、トレッド部の一部が開口していたことから、No.2タイヤの破損によってタイヤのトレッド部が大きくめくれ、中子の一部が露出した状態となり、露出した中子が走行路面を接する状況で走行したため、中子が直接走行路から衝撃を受けることで欠損したものと考えられる。

ボルト・ナットの締付け状態 ※ 規定トルクにて増締め確認	
No.	状況
①	問題なし
②	体破損のため、合マークから約3mm動いた
③	問題なし
④	体破損のため、合マークから約2mm動いた
⑤	問題なし
⑥	体破損により測定不能
⑦	ゆがみのため測定不能
⑧	測定不能
⑨	問題なし
⑩	測定不能
⑪	測定不能

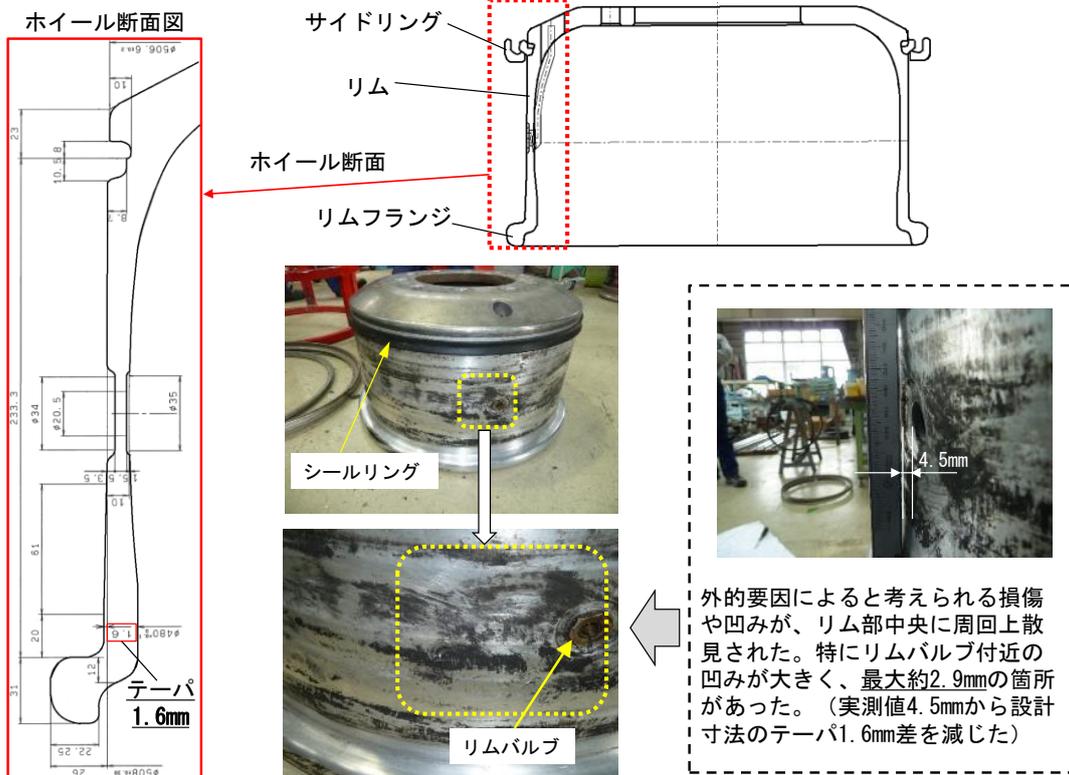
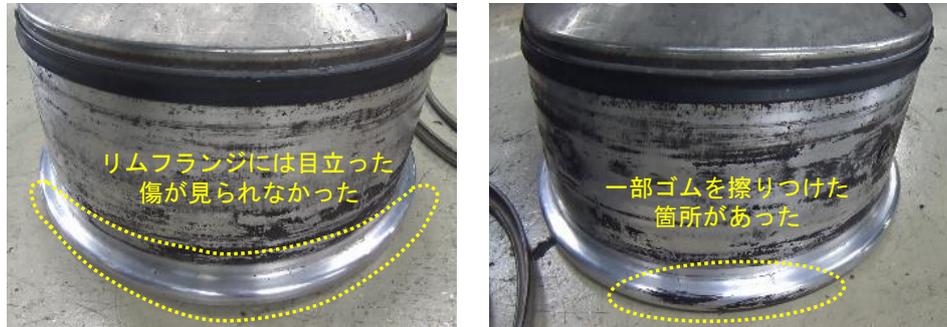
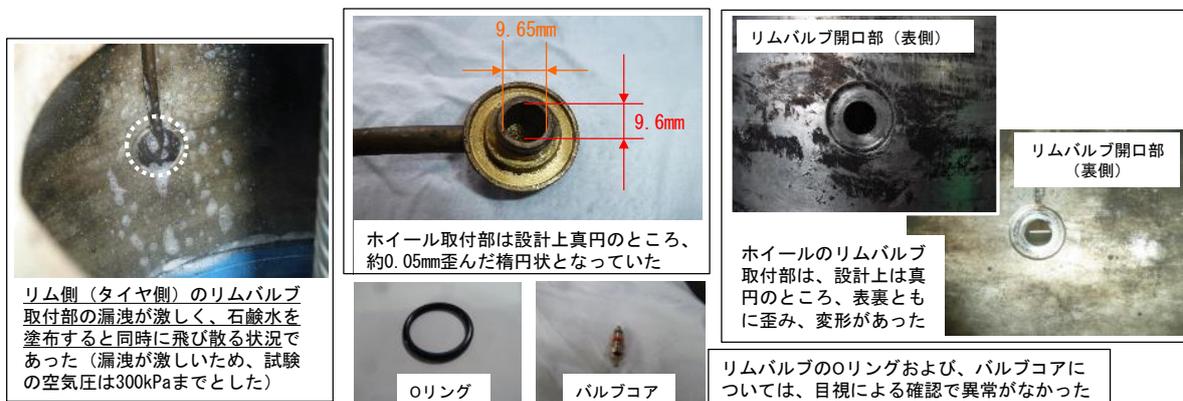
付図9 本件車両のNo.2ホイールの損傷状況

円周面に損傷や凹みがリム部中央付近を中心として円周上に複数箇所あり、特に‘ホイールのリム部にある空気バルブ’（以下「リムバルブ」という。）周囲に集中していた。凹みは、最大約2.9mmの箇所があり、リムバルブは、約0.05mm歪んでいた。

なお、ホイールに正常なタイヤを組み込み、空気の漏洩を確認したところ、リムバルブ取付部からの空気漏洩が激しく、圧縮空気を込めると同時に漏洩音が聞こえる状態であったが、Oリングなどの付属部品に異常はなかった。

より、中子の複数の破片を踏み付けることで、ホイール円周面に損傷や凹みが生じたものと考えられる。

リムバルブからの空気漏れは、2.4.2.1(1)③bに記述したように、ホイールの損傷と歪みによってリムバルブ及びその取付部にも歪みが生じたため発生したものと推定される。

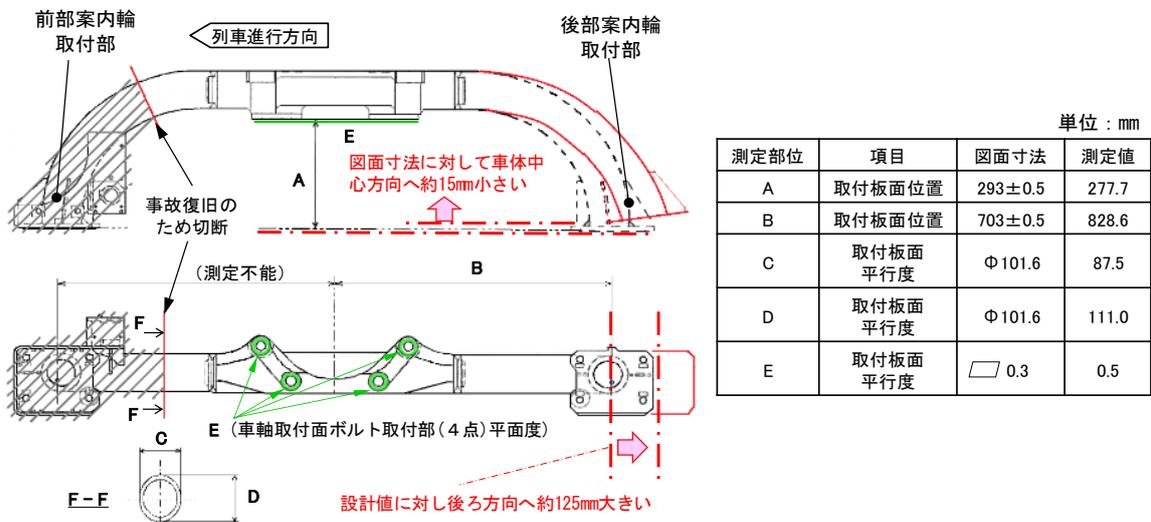
付図 1 1 本件車両のNo.2 案内アームの歪み状況

2.4.2.2に記述したように、本件車両の前軸について、ハブやキングピンなどの車軸部品には異常がなく、2.4.2.2(1)③に記述したように、案内操向装置のタイロッドに異常はなかった。なお、2.4.2.2(1)①及び②に記述したNo.1及びNo.2の案内アームの損傷については、本事故の衝撃により生じたものと考えられる。

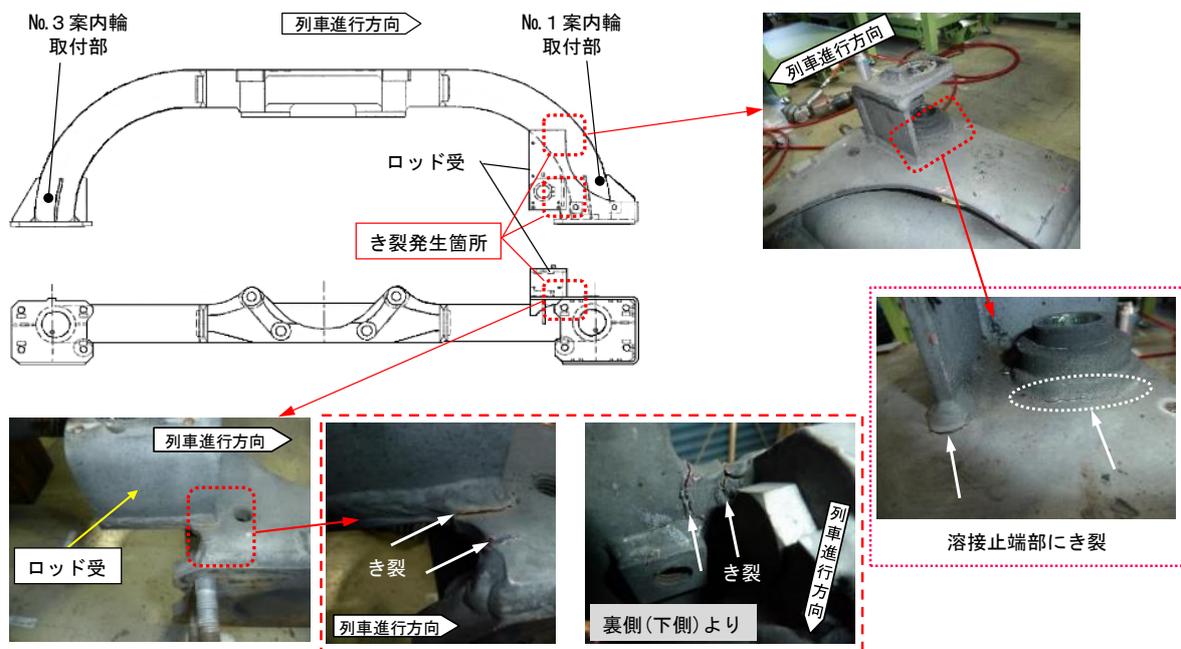
付図 1 2 本件車両のNo.1 案内アームのき裂の発生状況

No.1 案内輪取付部のロッド受の溶接止端部及びその周囲には、き裂が複数箇所あった。
