鉄道事故調査報告書

鉄道事業者名：会津鉄道株式会社

事故種類：列車脱線事故

発生場所：福島県南会津郡下郷町

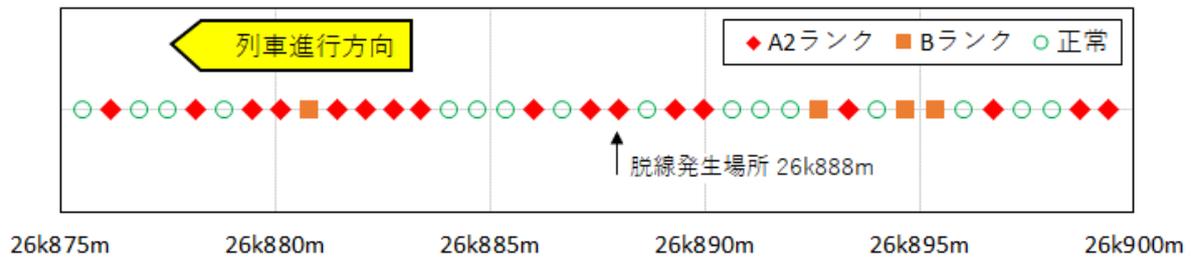
図2 まくらぎ検査結果

まくらぎの検査は、令和元年11月12日に実施されており、‘腐食やひび割れが発生しているまくらぎ’（以下「不良まくらぎ」という。）やレール締結装置の状態を確認しランク分けを行い、‘まくらぎ管理台帳にまくらぎ1本毎にランクを記録’（以下「まくらぎ1本管理」という。）していた。検査結果は図2に示すとおりであった。

③ 脱線発生場所では、A 2 ランクの不良まくらぎが 2 本連続していた。

また、B ランクの不良まくらぎ及び本事故発生後の調査でレール締結装置の状態が犬くぎ浮きであったものを含めると、脱線発生場所を含む 26 k 8 9 0 m～26 k 8 7 9 m 間で 17 本連続していた。

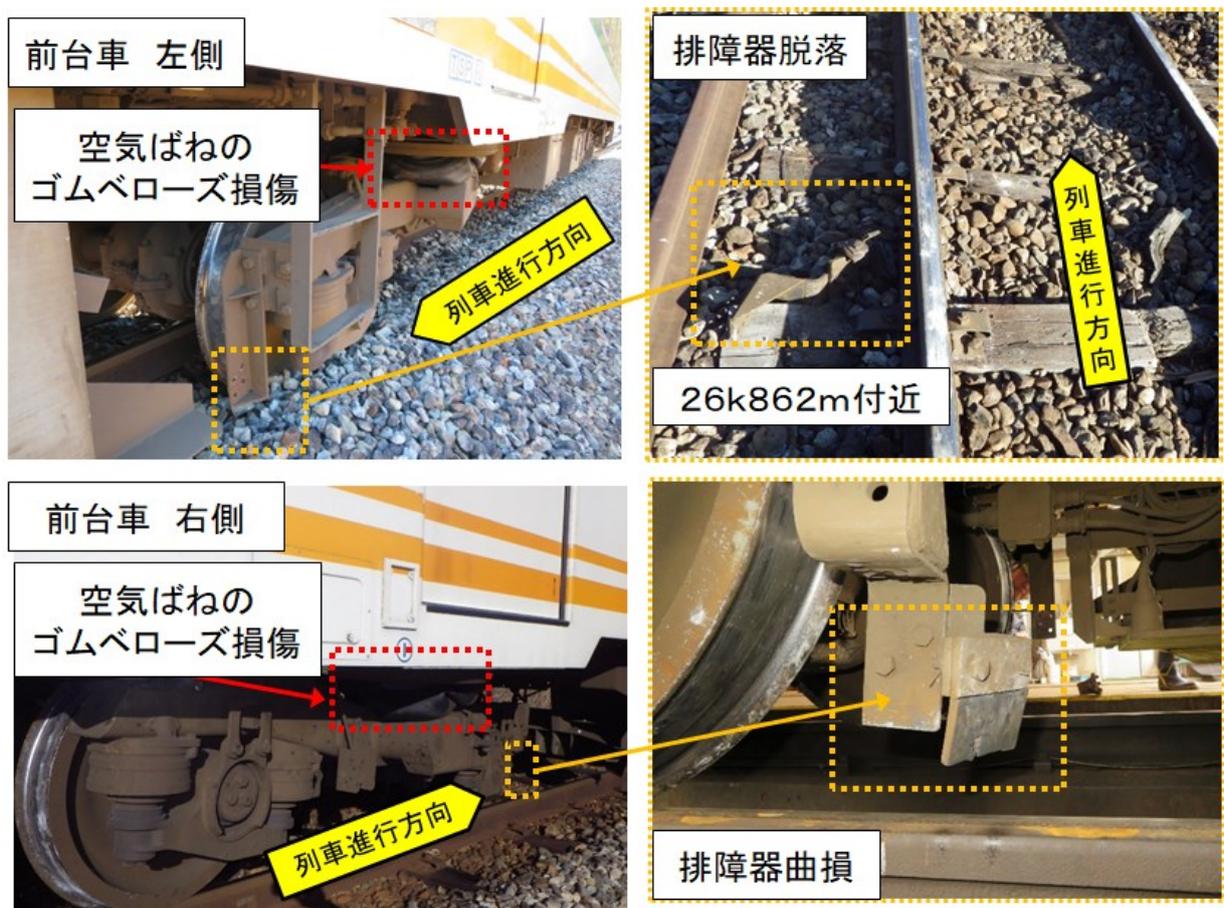
図4 車両の損傷状況

- (5) 脱線した本件列車の前台車第1軸の左右車輪には、フランジの先端部等に多数の擦過痕があった。なお、本件列車の他の車輪には同様の擦過痕等はなかった。
- (6) 本件列車の前台車前方左の排障器が脱落していた。また、右の排障器が曲損していた。なお、排障器が脱落した位置は26k862m付近であり、左レールと安全レールの間にあった。(図4参照)
- (7) 本件列車の前台車の左右の空気ばねのゴムベローズが損傷していた。(図4参照)

なお、2.5(5)～(7)に記述した車両の損傷及び痕跡は、軌道の損傷及び痕跡から本件列車が脱線した後のバラスト上を走行した際に生じたものと考えられる。

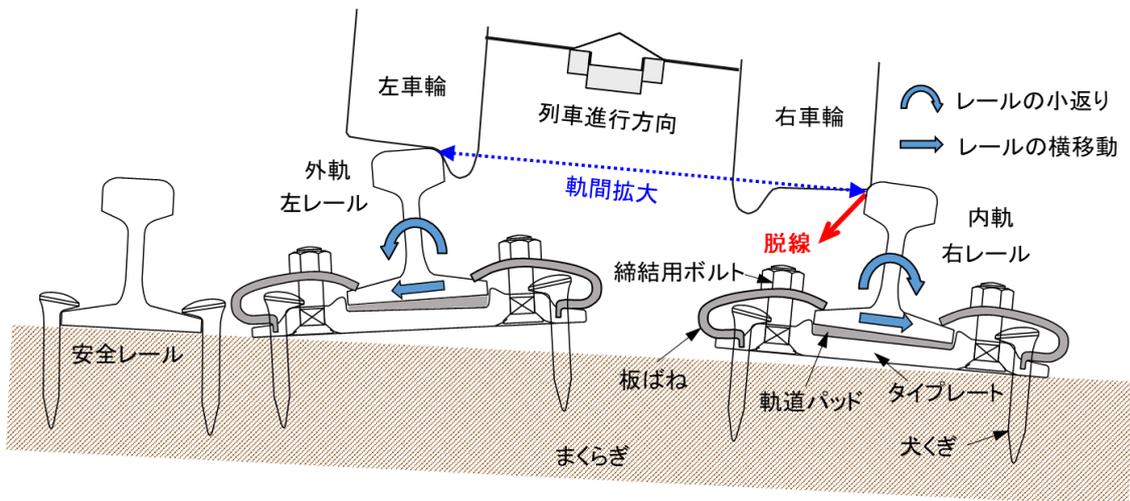
図5 本事故における軌間内脱線のイメージ

3.1.2に記述した26k888m付近で本件列車の前台車第1軸の右車輪が右レールの軌間内に落下した事象（以下「軌間内脱線」という）は、3.3.2に記述したように、列車走行時の横圧によるレール小返り等で軌間拡大が発生したことによるものと考えられる。本事故における軌間内脱線のイメージは図5のとおりである。

軌間内脱線は、レールの摩耗や車輪端部の面取りの影響を考慮しない条件で、‘軌間の基本寸法、軌間変位及びスラックの合計値’（以下「軌間寸法」という。）を、‘落下する反対側（本事故の場合は左車輪）のフランジ厚さ、輪軸の車輪内面距離及び落下する側（本事故の場合は右車輪）の車輪幅の合計値’（以下「輪軸寸法」という。）が下回る（車輪のレールへの掛かり量がマイナスとなる）ことで発生する可能性がある。

脱線発生場所における軌間寸法は、2.3.2.5(1)①に記述した本事故発生後に測定したスラックを含む軌間変位（静的値）が+43mmであったことから、 $1,110\text{ mm} (= 1,067 + 43)$ となる。

また、輪軸寸法については、2.4.2に記述した、本事故発生後に測定した本件列車の前台車第1軸の輪軸寸法（値は小数点以下を四捨五入し、車輪幅はほぼ変化がないことから、設計値である125mmとする。）から、 $1,143\text{ mm} (= 28 + 990 + 125)$ となる。

以上のことから、車輪のレールへの掛かり量は $33\text{ mm} (= 1,143 - 1,110)$ となり、軌間内脱線に至らない寸法であることから、脱線発生場所において、レール小返り等により33mm以上の軌間拡大が発生した可能性が考えられる。

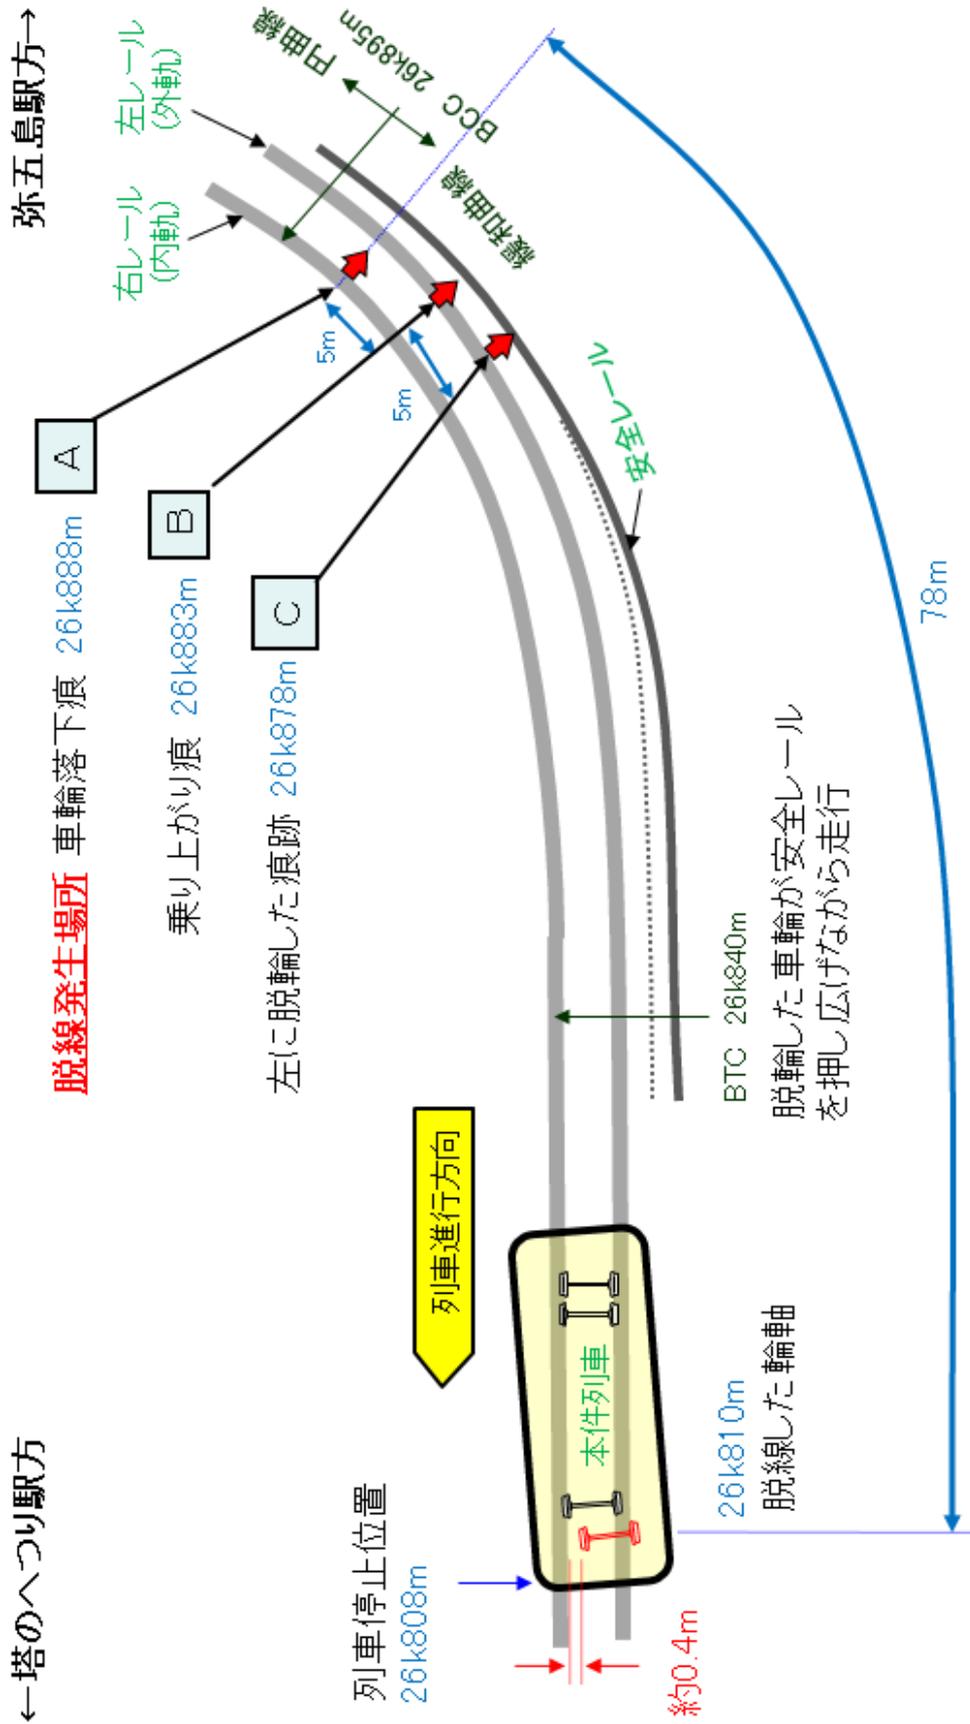
付図3 事故現場の略図

脱線した状態については、前台車第1軸の右車輪が右レールから左に約0.4mの位置で軌間内にあり、同軸左車輪は軌間外にあった。

- ① 26k888m付近で、本件列車の前台車第1軸の右車輪が右レール（内軌）の頭部側面を擦りながら軌間内に落下、
- ② その後、同輪軸が軌間を押し広げながら走行して、26k883m付近で左レール（外軌）に左車輪が乗り上がり、26k878m付近で脱輪、
- ③ その後、右車輪は軌間内を、左車輪は安全レールを押し広げながら左レールと安全レールの間のまくらぎ上面等を走行し、26k810m付近で停止した。

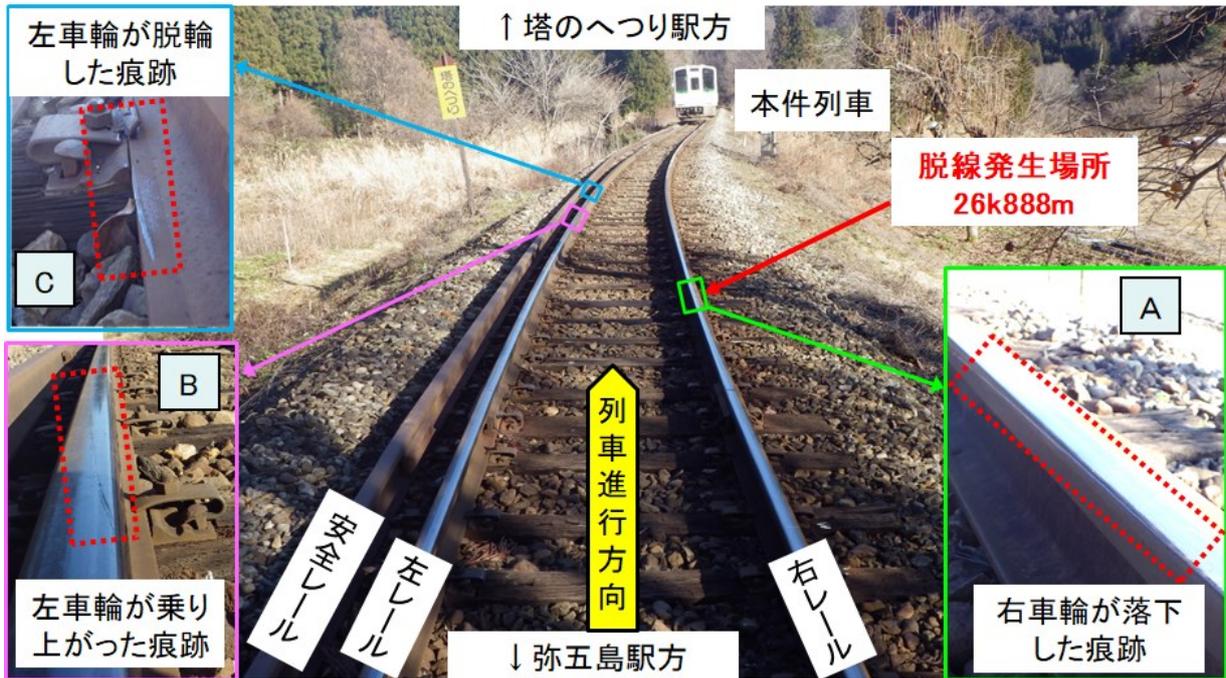
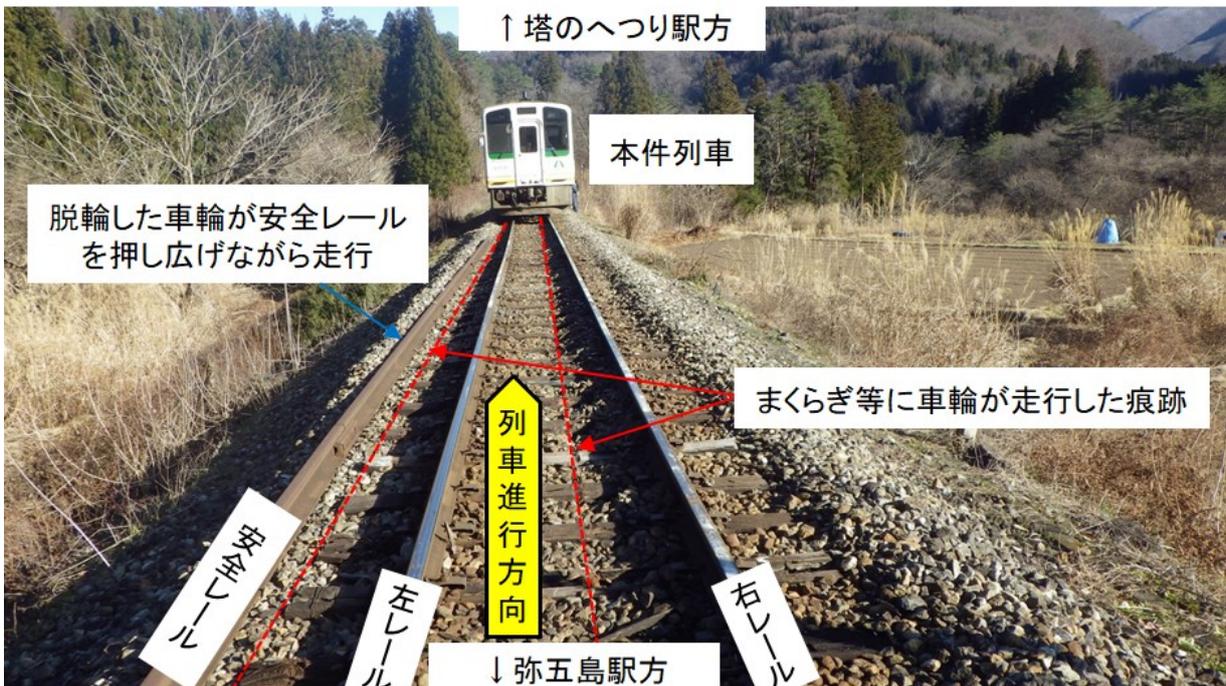
付図4 事故現場の状況と脱線の痕跡

- (1) 26k888m付近の右レール（内軌）のゲージコーナー^{*26}側の頭部側面には、右車輪が軌間内に落下して車輪の表リム面が擦ったと見られる痕跡があった。なお、これより手前及び同地点の左レール（外軌）に脱線の痕跡はなかった。
- (2) 26k883m付近の左レール（外軌）には、車輪が乗り上がった痕跡があった。
- (3) 26k878m付近の左レール（外軌）には、車輪が左に脱輪した痕跡があった。その後、本件列車の前台車第1軸が停止していた26k810m付近までの区間のまくらぎ等に左右車輪が走行した痕跡があった。
- (4) 車輪が左に脱輪した痕跡があった26k878m付近以降、安全レールは大きく左に変位していた。左レールと安全レールの間隔の最大値は、設定値の220mmに対して、26k855m付近で661mmであった。

2.5(1)に記述したように、26k888m付近の右レール（内軌）のゲージコーナー側の頭部側面には、右車輪が軌間内に落下して車輪の表リム面が擦ったと見られる痕跡があり、これより手前及び同地点の左レール（外軌）に脱線の痕跡はなかったことから、最初に脱線した地点は、26k888m付近であると考えられ

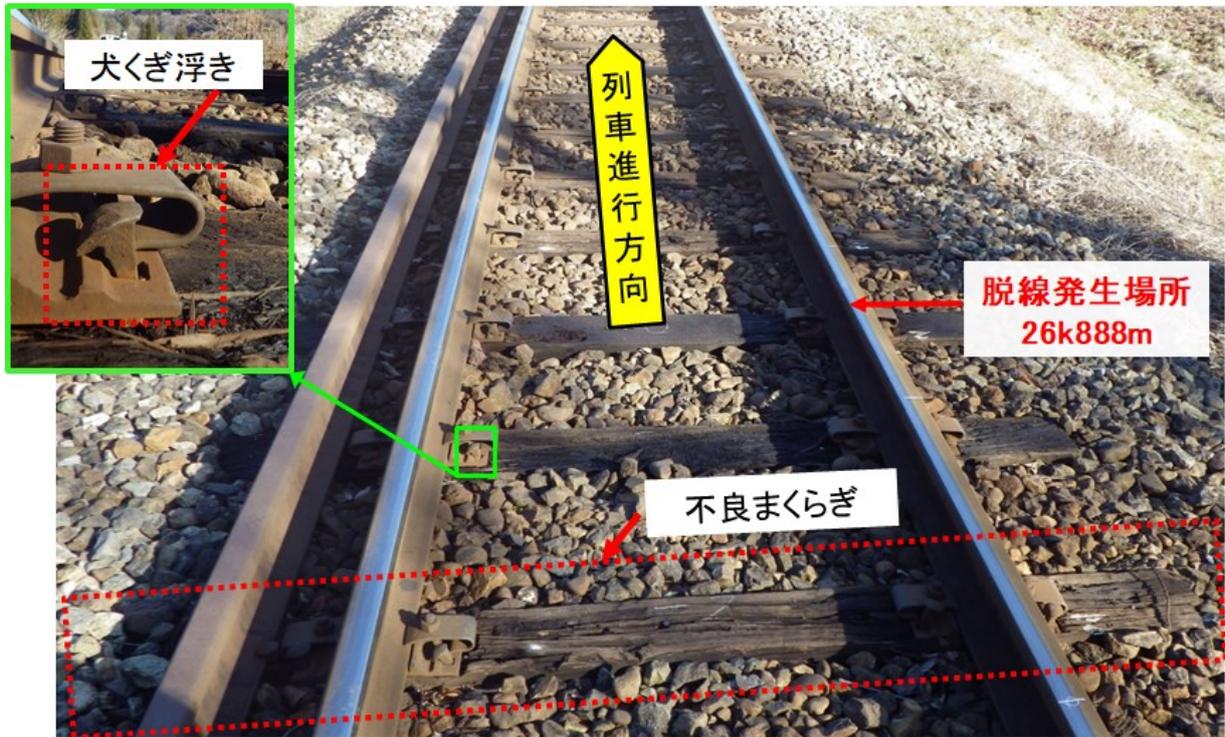
付図5 脱線発生場所付近の軌道の状況

- ① まくらぎの状態については、複数の不良まくらぎが確認され、脱線発生場所を含む26k875m～26k900m間の37本の木まくらぎのうち、21本がA2ランク又はBランクの不良まくらぎであった。

② レール締結装置は、‘犬くぎが抜け上がり、犬くぎの頭部がタイプレートから浮き、接触していない状態、又は、ほとんど抵抗なく犬くぎがまくらぎから抜ける状態’（以下「犬くぎ浮き」という。）が左右レールにおいて複数箇所見られた。

不良まくらぎ箇所は、ほぼ犬くぎ浮きがあり、不良まくらぎ以外のまくらぎにおいても、犬くぎ浮きが見られた。

これらより、脱線発生場所において不良まくらぎ及びレール締結装置の犬くぎ浮きが連続していたことで、列車走行時の横^{おうあつ}圧によりレール小返り等が発生し、軌間拡大が発生したものと考えられる。

したがって、同社は、まくらぎ等の状態について適正な判定が可能となるよう、軌間拡大に対する危険性を含め、判定に必要な技術力を維持、向上させる教育やマニュアル等の充実を図り、まくらぎ検査時及び線路の巡視時に、その状態を正確に把握することが必要と考えられる。また、その状態や軌道変位の値に応じて、犬くぎの打ち換え、まくらぎ交換、ゲージタイの設置等を実施する必要がある、それらを着実に実行できるように管理体制を整備しておくことが必要と考えられる。

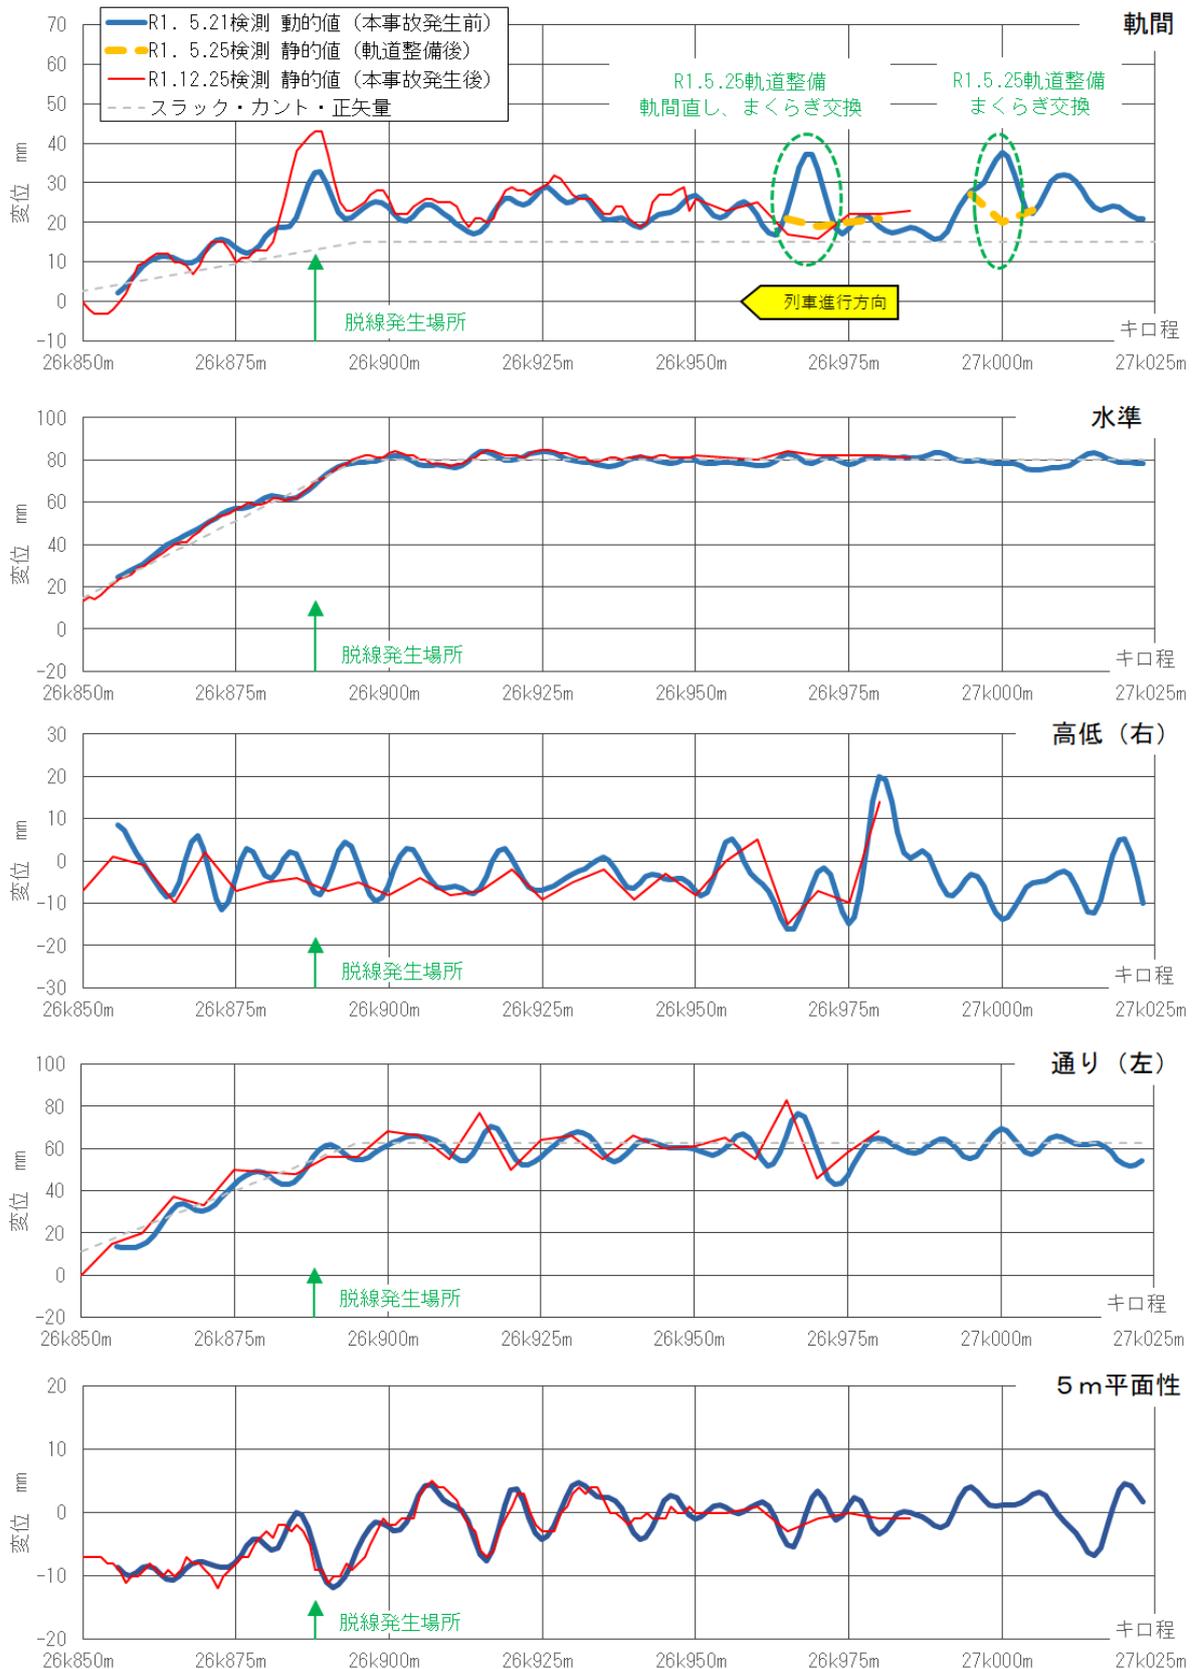
付図6 事故現場付近の軌道変位等の状況

- a スラックを含む軌間変位は、26k889m付近が最も大きく+32.8mmであり、同地点のスラック量約13.4mmを除くと軌間変位は+19.4mmで整備目標値（+10mm）を超えていたが、整備基準値（+25mm）未満であった。

- ① スラックを含む軌間変位は、+43.0mmであった。
- ② カントを含む水準変位は、+70.0mmであった。
- ③ 高低変位（右）は、-7mmであった。
- ④ 曲線半径による正矢量を含む通り変位（左）は、+56.0mmであった。
- ⑤ 5m平面性変位は、-9mmであった。
