# 鉄道事故調査報告書

I 株式会社横浜シーサイドライン 金沢シーサイド  
ライン  
新杉田駅構内  
鉄道人身障害事故

事故種類：鉄道人身障害事故

発生日時：令和元年6月1日 20時15分ごろ

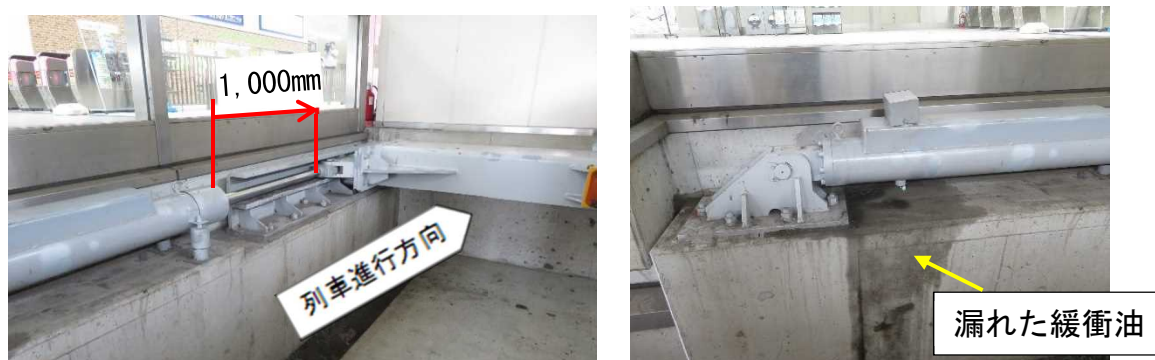
図3 事故後の油圧式緩衝装置の状態

本事故により、2.3.3で記述した新杉田駅1番線の終端部の車止めの油圧式緩衝装置が、本件列車の衝突により約1,000mm伸びてガイドエンドに当たって止まった。油圧機構から油漏れが発生したものの、その他の駅設備に大きな損傷は発生しなかった。(図3 事故後の油圧式緩衝装置の状態 参照)

なお、地上側設備にも約550kN相当の衝撃力が印加したものと考えられるが、2.4.3に記述したように、車止めの油圧緩衝装置が約1,000mm伸びて油漏れが生じた以外大きな損傷は見られず、駅設備を含め衝突に耐えられる強度があったものと考えられる。

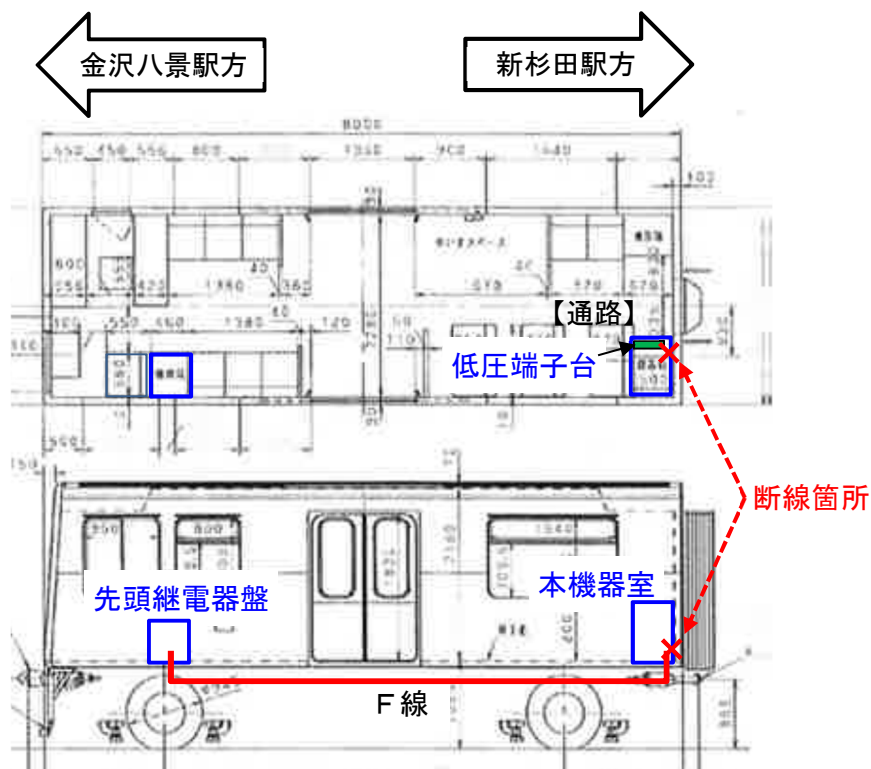
図4 本件車両のF線の経路と断線箇所

F線は、先頭継電器盤から、床下を經由し、本機器室の床板にある配線穴から床上に立ち上がり、本機器室の通路側に設置されている低圧端子台に接続されるものであるが、本機器室内の妻土台の上部で断線し、低圧端子台に接続される側の電線が妻土台に溶着していた。一方、先頭側に接続される側の電線の先端部はやや丸みを帯びた状態となっていた。なお、断線した先頭側の電線は制御遮断器盤や先頭継電器盤に接続する側であり、溶着した低圧端子台側の電線はモーター制御装置や2両目に接続する側である。

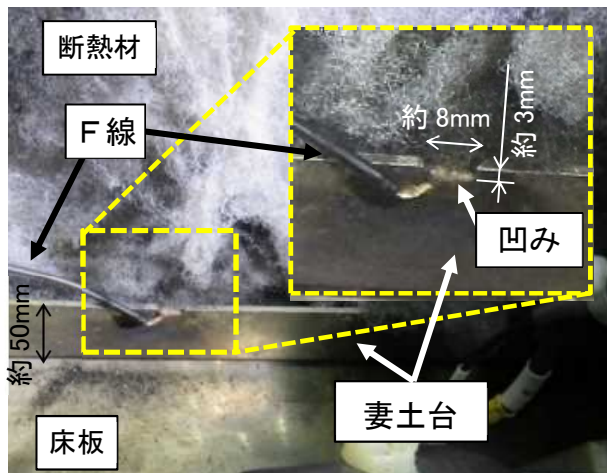
車両の部材への溶着状況  
(低圧端子台側電線)

F線が断線したのは、機器室内のF線を含むケーブル束に電線側の保護材の取付けが十分に行われずに配線され、ステンレス製の妻土台に接触していたが、配線作業後に検査されなかった結果、車両の走行中の振動により妻土台の上面との摩擦でF線の絶縁体が徐々に摩耗して妻土台に地絡したためと考えられる。

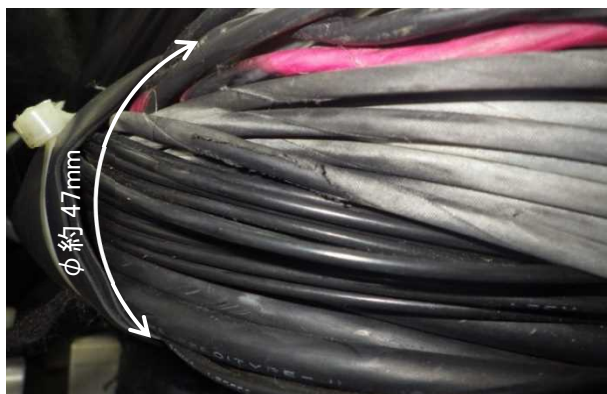
溶着位置近傍のケーブル束の状況

さらに、妻土台の最も近くに配線されていたケーブル束<sup>\*25</sup>の溶着位置近傍にあった箇所には、黒い物質が付着し、一番外側のケーブルは被覆が破れていた。(図5断線部近傍の状況 参照)

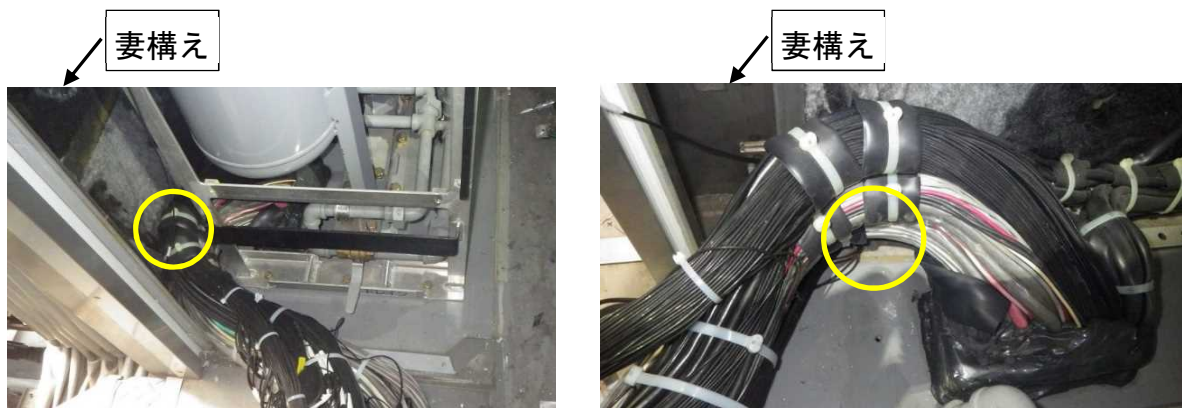
通路側から見た配線状況  
（\*○印のケーブル束の裏側で断線）

妻土台は板厚が1.5mmのステンレス板で、本機器室では上面が床上から約50mm、妻構えから約20mm内側に離れて取り付けられている。妻土台の上面はレーザー切断された角形の形状で、構体や機器の架台、あるいは内装等の車両の部材（以下「車両の部材」という。）に取り付ける電線等への傷つき防止用の樹脂製の保護材（以下「車両の部材側の保護材」という。）は取り付けられておらず、表面には妻構

えの内面に貼られている断熱材用の接着材が付着していた。角部はほぼ直角で、面取りや研磨仕上げはされておらず、手で触るとざらざらした状態であった。(図8 妻土台の上面部形状 参照)

このことから、車両の部材との接触による電線の絶縁体の摩耗に対し、2.5.2に記述したゴムバンド等による電線等側の保護材は、絶縁体の傷つき防止効果が期待できるものの、2.11.6に記述したように、車両の部材側の保護材は完全に絶縁体の傷つきを防止できない場合がある。電線等と車両の部材との離隔をとることが困難で、両者が接触する可能性がある場合には、まず電線等側の保護を行うべきである。さらに、車両の部材側の保護材を取り付ける場合は、同保護材の角部が丸い形状のものや、異なる材質のものを使用するなど、保護材で電線等を損傷しないよう注意する必要がある。また、特に配線作業後に容易に検査できない箇所や内装パネルの背面などの隠蔽部は、長期にわたり無検査となることを念頭に、車両の部材側も角部を面取りすることなどについても検討する必要があると考えられる。

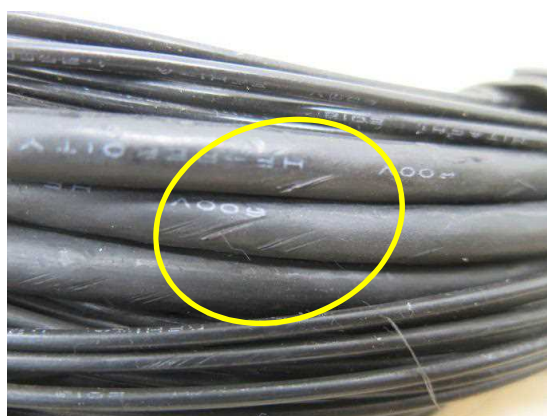
図10 他のケーブルの傷

その結果、ケーブル束には107本の電線等が入っており、F線以外に断線した電線等は確認されなかったが、絶縁体に斜めに傷がついているケーブルが確認され、表面に付着していた黒い物質は煤であった。また、F線が溶着した妻土台の表面分析を行った結果、溶着部の表面はステンレスと銅の合金となっていた。ステンレスの融点は1,400℃以上であることから、短絡時に高温となったことが確認された。(図10 他のケーブルの傷、図11 溶着部の表面分析箇所 参照)

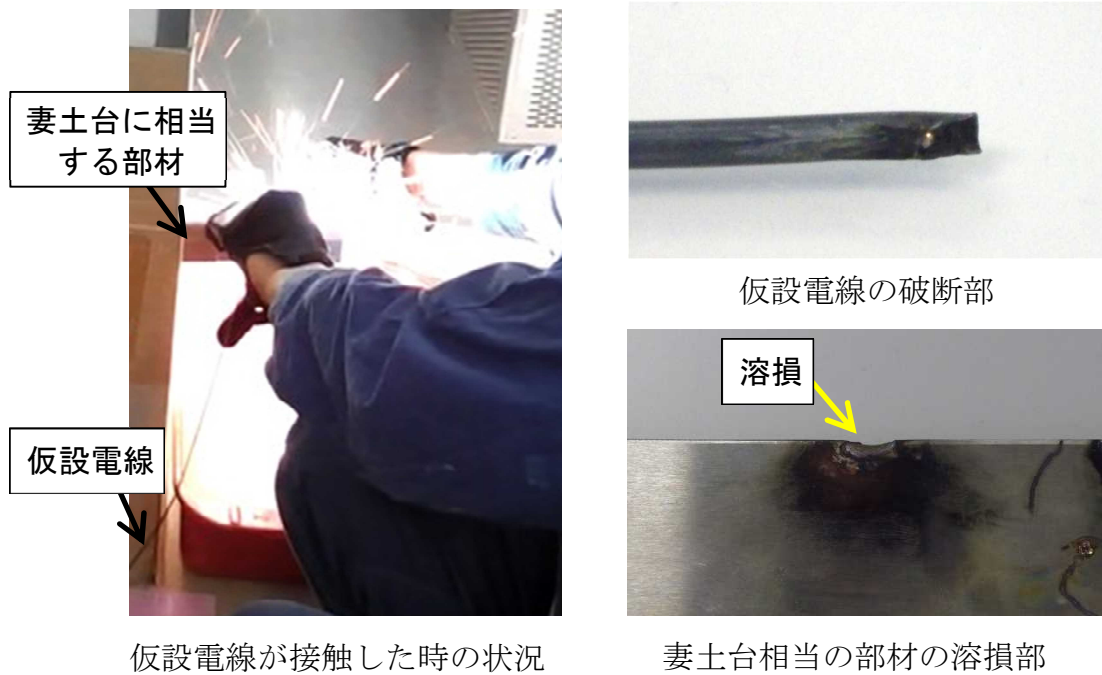
図 1 3 地絡の再現試験の状況

妻土台と同一の材質及び板厚の部材を構体に固定し、これに絶縁体を傷つけた仮設電線を接触させたところ、スパークが発生し仮設電線が破断した。破断した仮設電線は、本件車両におけるF線と同様に先端部がやや変色し、かつ、妻土台に相当する部材は仮設電線との接触部が溶損した。（図13 地絡の再現試験の状況 参照）

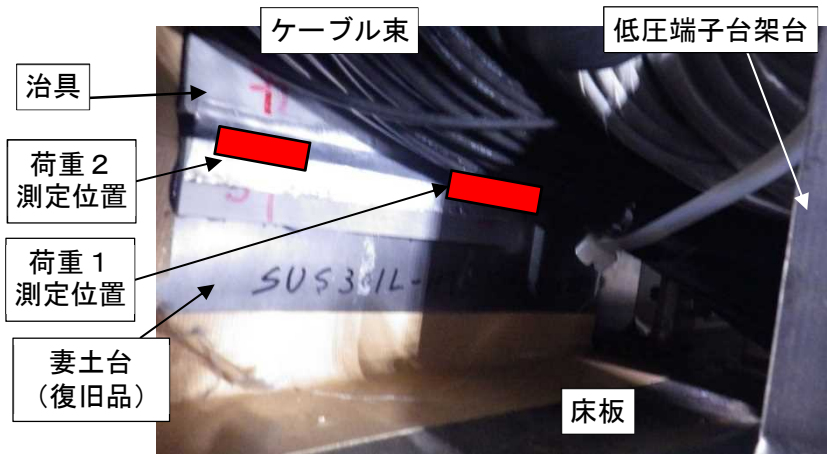
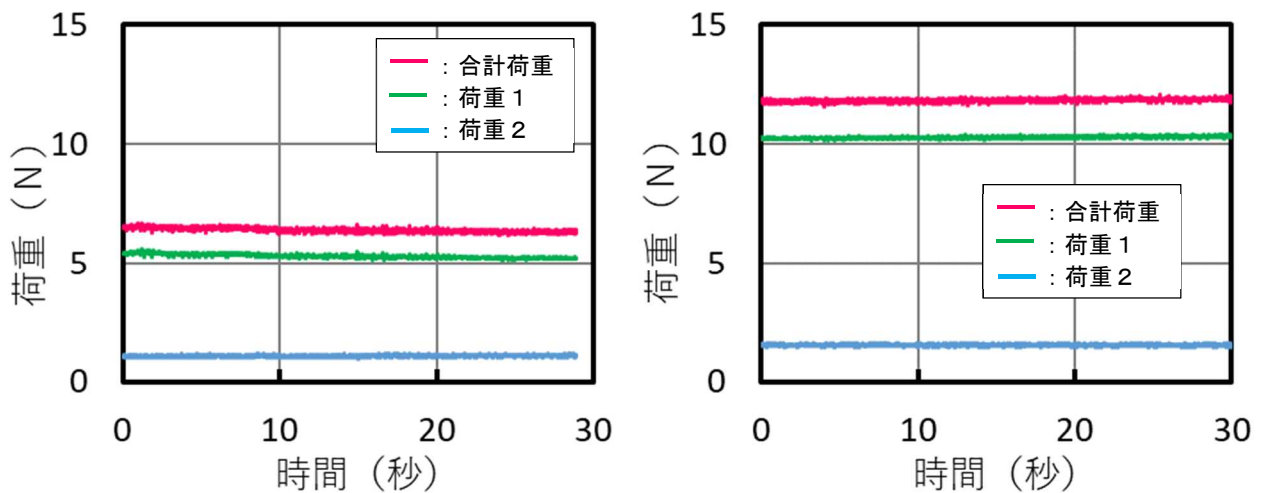
その結果、ケーブル束に加わる荷重は、ケーブル束を低圧端子台架台の電線支えに固定する高さや状態により変化し、固定を極力再現した状態で約6.4N、電線支えの固定を一部外して極力ケーブル束を妻土台に乗せた状態においても約12Nであった。なお、ケーブル束を固定する高さが高い場合、荷重は0Nになった。(図1.4 ケーブル束の荷重測定 参照)

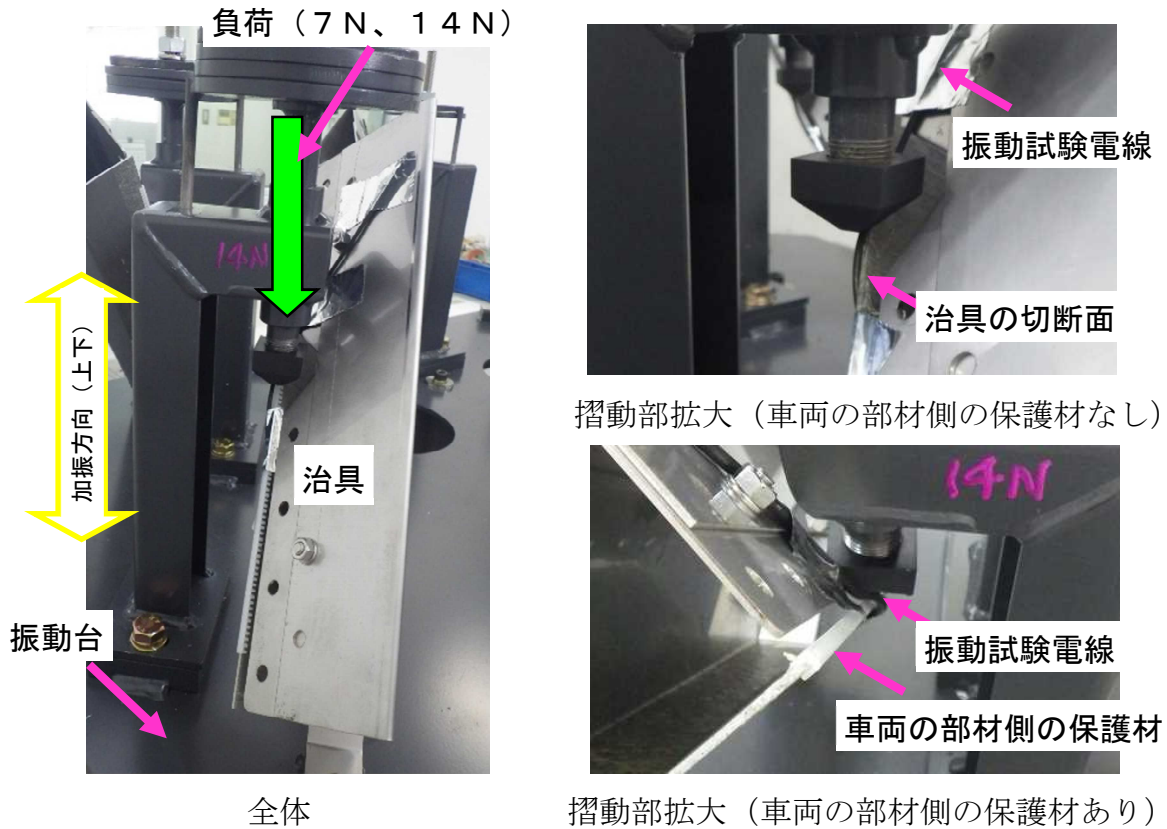
図 1 6 振動試験の状況

加振に用いた振動データは、同社が全般検査の試運転で測定した本機器室近くの床板の振動加速度データを用いて作成し、荷重は2.11.4で測定した荷重を参考に、鉛直方向に7Nと14Nとした。(図16 振動試験の状況 参照)

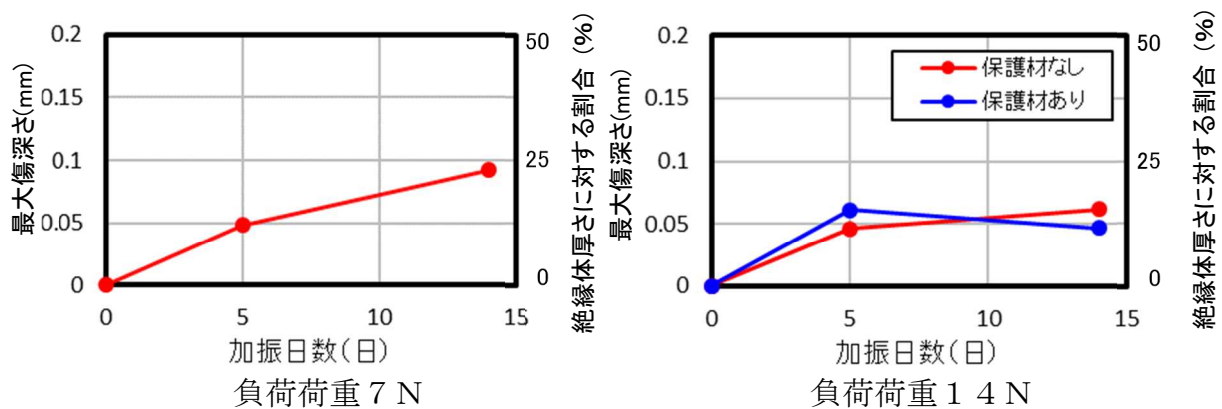
図 1 7 振動試験による振動試験電線の最大傷深さ

- ・ 負荷荷重7Nと14Nのいずれの場合も絶縁体に傷がつくことを確認した。
- ・ 14日間の加振で絶縁体の厚さが10%以上減少した。
- ・ 振動試験電線は、治具に車両の部材側の保護材を取り付けた場合においても絶縁体は無傷ではなく、絶縁体の最大傷深さは同保護材を付けなかった場合とほぼ同じであった。(図17 振動試験による振動試験電線の最大傷深さ 参照)

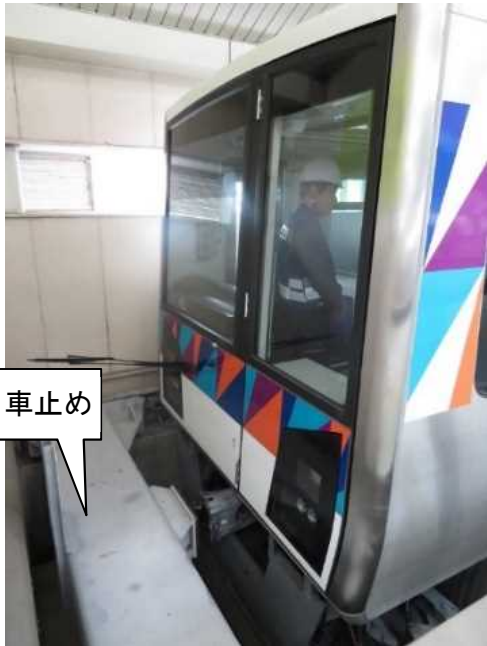
本件列車の質量は52,880kgであったことから、車止めに衝突した5両目の連結器から約550kNの圧縮荷重が印加した可能性がある。車両の構体は、一部損傷したものの、台枠に大きな損傷は見られず、十分な強度があったものと考えられる。

車止めへの衝突の状況（5両目）

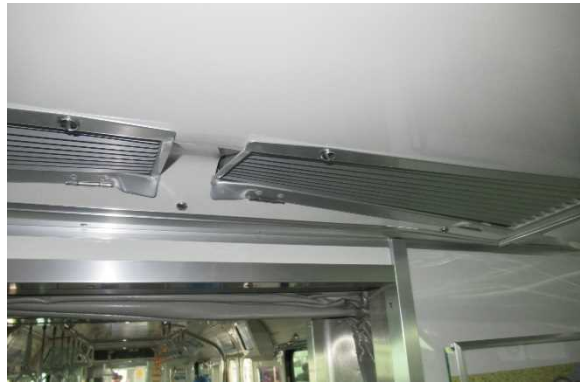
主に2両目から5両目までの連結部及び車端部を中心に損傷が見られ、中間連結器の曲がり、妻板の変形、天井パネル及び床板の変形、貫通路の渡り板の変形などが発生した。なお、1両目と2両目の連結部には大きな損傷は見られなかった。

天井パネルのゆがみ  
（4両目の新杉田駅方）

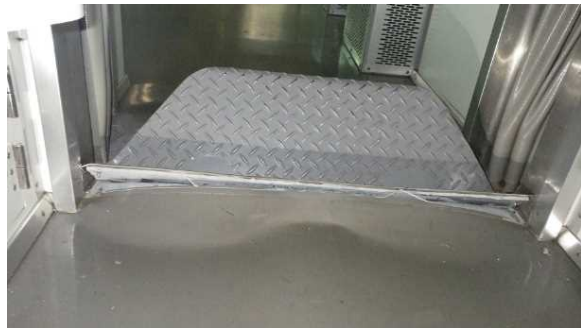
車内（4両目～5両目連結部）

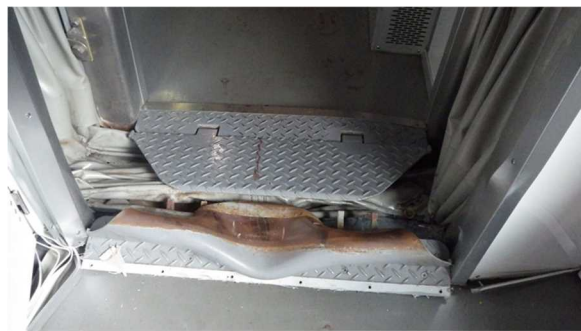
車内（2両目～3両目連結部）

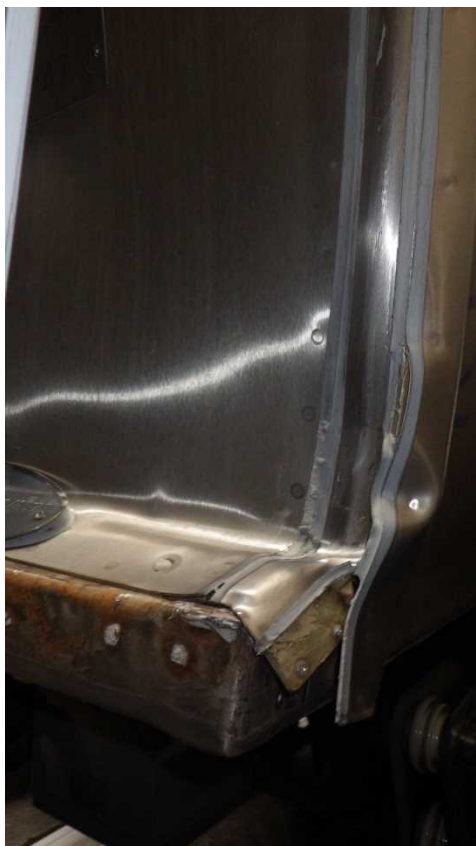
妻板の凹み（2両目新杉田駅方）

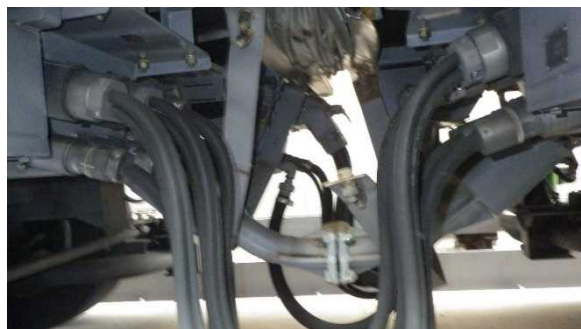
2.7.1に記述したように、直近の定期検査では「損傷及び取付状態」が良好であったこと、2.1.1に記述したように、本件列車は本事故の当日、出庫から事故発生まで特に問題なく運転していたことから、2.4.2に記述した中間連結器や貫通路の渡り板の折れ曲がりなどの損傷は、本件列車が車止めに衝突したために発生したものと考えられる。

中間連結器の曲がり（4両目～5両目）
