## 鉄道事故調査報告書

鉄道事業者名：会津鉄道株式会社

事故種類：列車脱線事故

発生日時：令和元年11月27日 5時50分ごろ

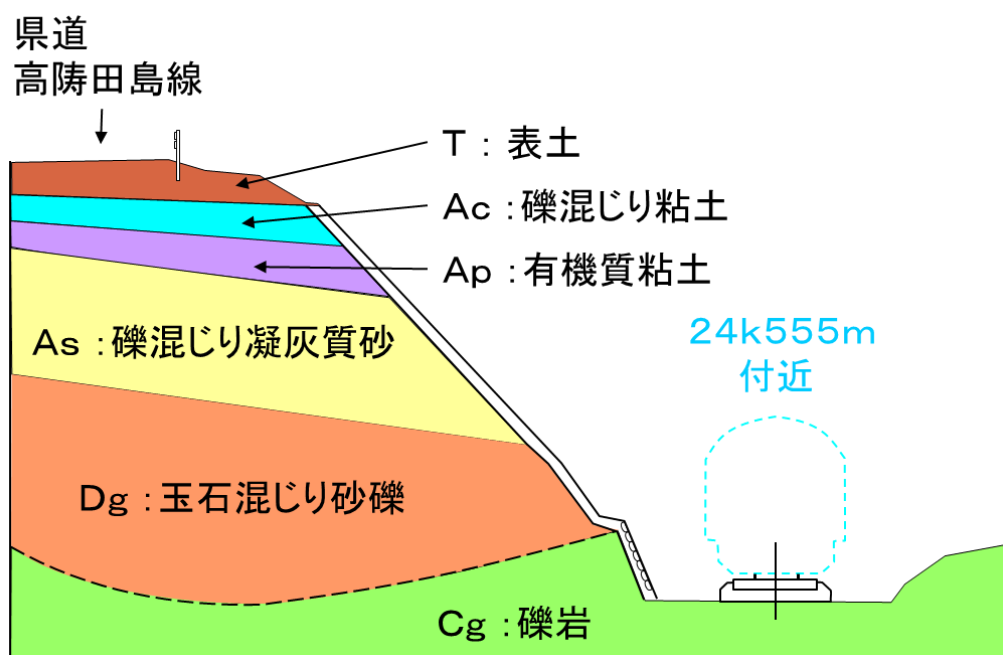
図1 事故現場付近の推定地質断面図

事故現場付近の地形及び地質は、同社が令和2年2月に実施したボーリング調査によると以下のとおりであり、有機質粘土（A<sub>p</sub>）から地下水が確認されているとのことである（図1 事故現場付近の推定地質断面図 参照）。

事故発生当時の斜面からの流水は、有機質粘土（A<sub>p</sub>）と礫混じり凝灰質砂（A<sub>s</sub>）付近であるとのことである。

なお、同社が平成10年に実施したボーリング調査結果によると、この付近の地層は、砂礫、玉石、転石が積み上がった崩積土層<sup>\*1</sup>とのことであった。

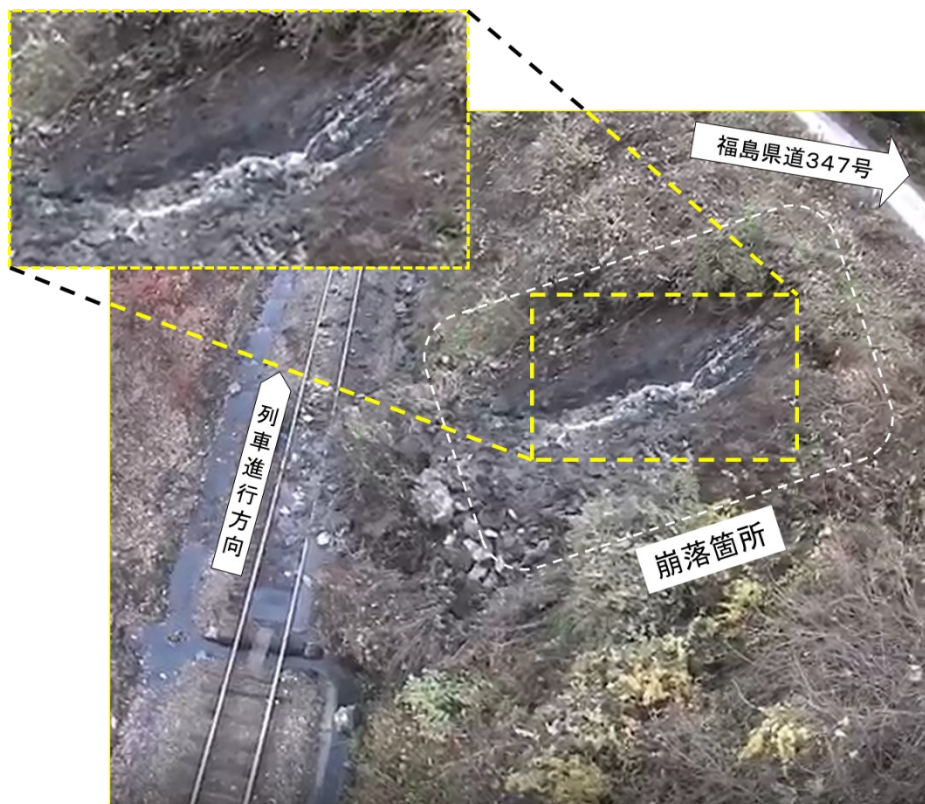
図2 崩壊した斜面

めの防護工等は施工されていなかった。本件斜面の状況は概略次のとおりであった(図2 崩壊した斜面 参照)。

- ① 崩壊した範囲は、幅約10m、高さ約6mであり、24k556mから24k546mにかけて約10mの間、軌道の右側は本件斜面から剥がれ落ちた土砂等が流入(堆積)している状況であり、軌道上には、土砂等がレール頭頂面の高さまで堆積していた。
- ② 本件斜面は複数箇所、上部から崩壊部分を伝って、勢いよく水が流れ出ている状況を、本件斜面下の軌道上から目視にて確認できた(図2 崩壊した斜面 参照)。
- ③ 本件斜面は同社の用地であるが、斜面の頂上付近は福島県の用地である。
- ④ 24k690mから24k438m付近には地面からの高さが約1.9mの土留壁<sup>どどめへき</sup>が設置されていたが、崩壊した土砂等とともに線路内に流入していた。
- ⑤ 土砂等流入箇所の後端となる24k546mから本件列車の最後尾にあたる24k523mまでの軌道上には大きなもので40cmほどの様々な石が散乱していた。

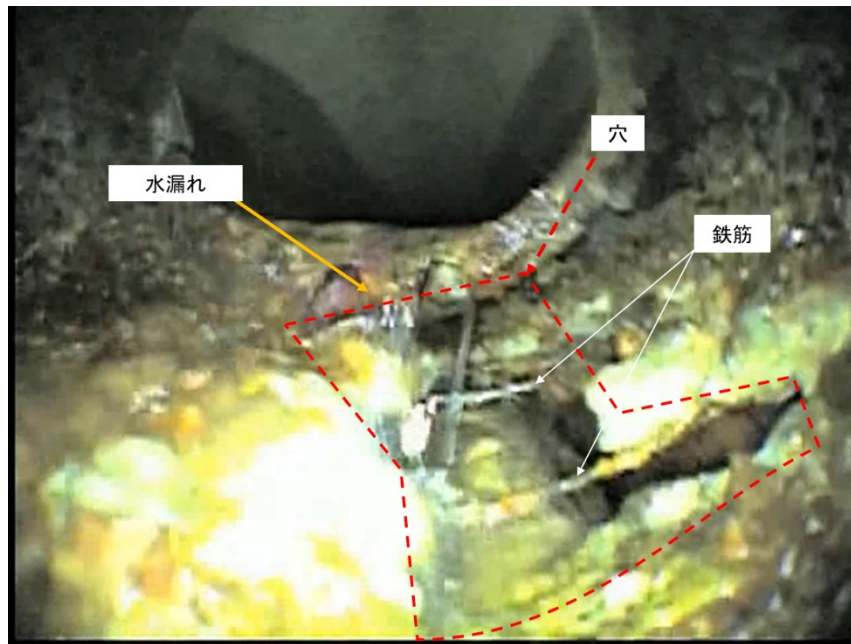
図5 ファイバースコープの映像

同社によると本事故発生後、本件県道の山側に設けられた本件水路の集水ますで、本件水路へ流れ込む水を遮ったところ、本件斜面に流れ出ている水が減少したため、本事故発生の翌日、本件県道の管理者である福島県南会津建設事務所（以下「本件事務所」という。）の立会いのもと、本件水路の内部をファイバースコープによる映像で確認した。映像には図5（ファイバースコープの映像）に示すとおり、道路の路面真下で本件水路の下部が腐食した状態で大きく破損しており、そこから漏水している状況であった。そのため、集水ますで本件水路に流れ込む水を完全に遮断したところ、本件斜面からの流水も止まったとのことである。

本件斜面上部の本件水路の状況については、2.7に記述したように、道路の路面真下で本件水路の下部が腐食した状態で大きく破損しており、そこから漏水している状況であったが、集水ますで本件水路に流れ込む水を完全に遮断したところ、本件斜面からの流水も止まったとのことであるため、本件水路からの漏水が、本件斜面に浸透する状態となっていたものと考えられる。

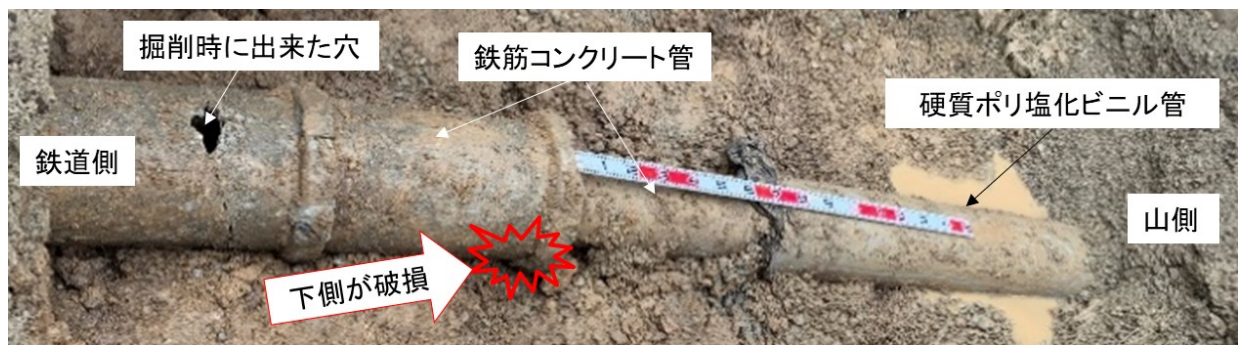
図6 道路下の水路の状況

本件事務所は、令和元年12月5日に本件県道に埋設されている本件水路を撤去するため、道路面を掘削したところ、本件水路は、図4及び図6（道路下の水路の状況）に示すように本件道路下で直径300mm、200mmの硬質ポリ塩化ビニル管及び直径

300mm、200mmの鉄筋コンクリート管が接続された構造となっていた。また、このうち、破損箇所は図7（鉄筋コンクリート管の破損断面）に示すように、鉄道側の直径300mmの鉄筋コンクリート管であり、管路の下部が大きく腐食した状態であった。

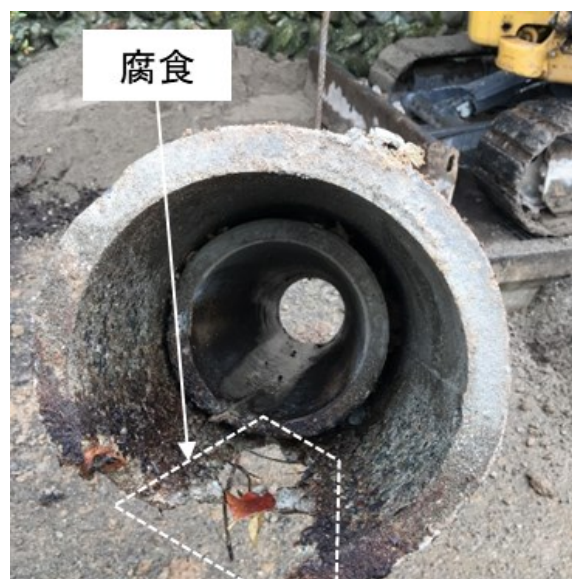
図7 鉄筋コンクリート管の破損断面  
(鉄道側から山側を見た状況)

本件水路から漏水があったことについては、鉄道側の直径300mmの鉄筋コンクリート管が経年等による劣化に伴い強度が低下して破損した可能性が考えられる。

鉄筋コンクリート管の経年等による劣化が対処されず進行したことは、本件事務所が、本事故発生前に本件水路の存在は把握していたものの、水路の管理者及び管理状況を把握していなかったことが関与した可能性が考えられる。

事故現場において同種の事故を防止するためには、斜面上部に敷設されている水路を健全な状態に維持するため補修するなど、土地の管理者が水路を適切に管理する必要がある。

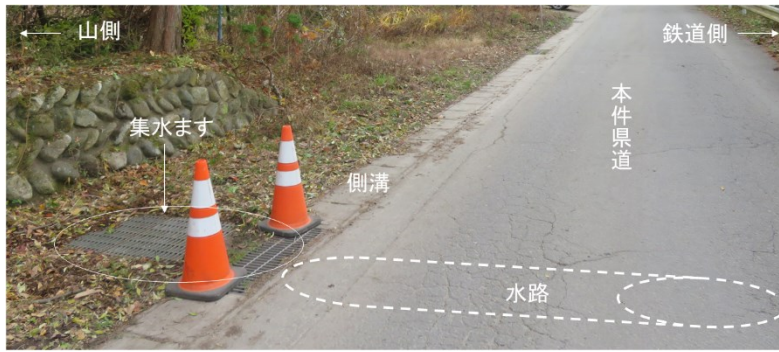
図8 事故当時の本件県道

本件水路が埋設されていた本件県道の舗装面は図8（事故当時の本件県道）に示すとおり、補修された形跡が見られないことから、本件事務所に本件県道がいつ舗装されたのか確認したところ、舗装実施時期については施工年度が古いため確認できなかったとのことであった。

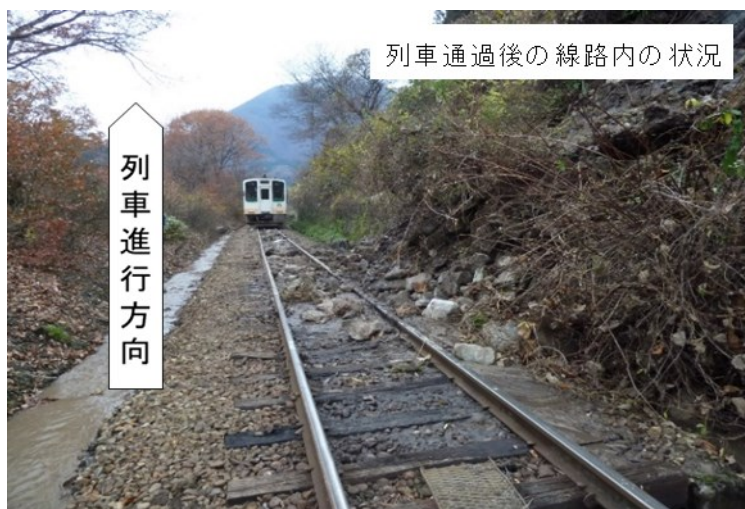
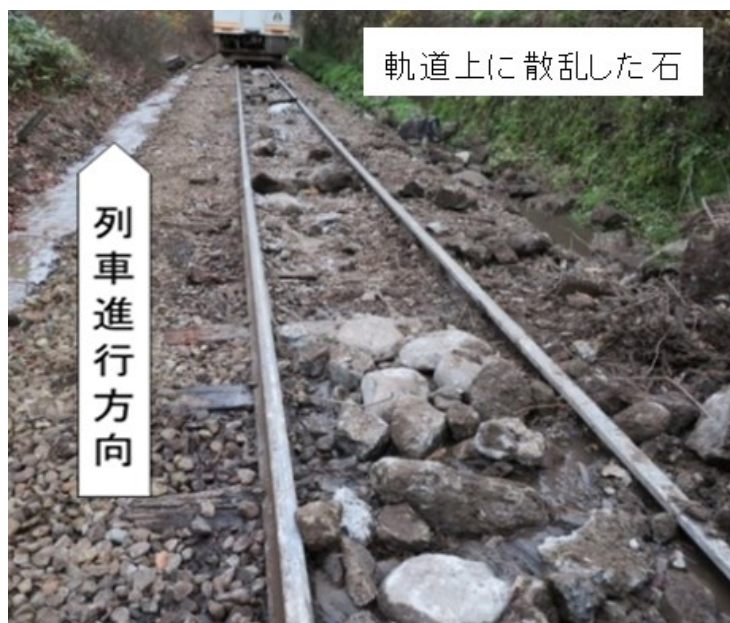
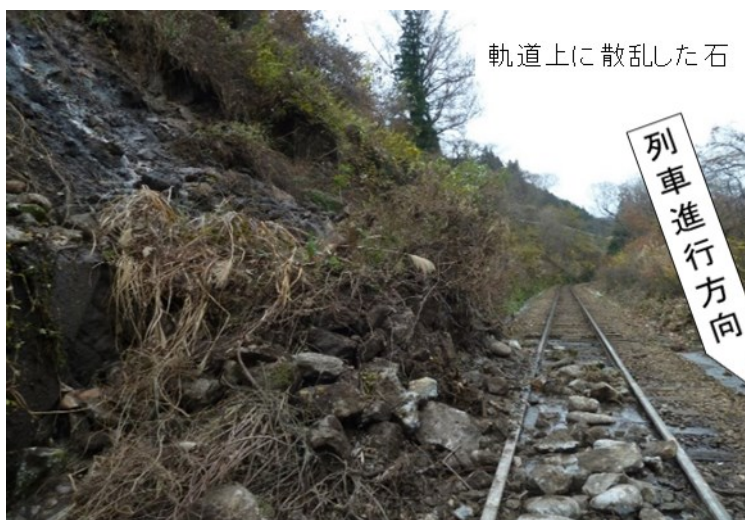
## 付図4 軌道の状況

24k556mから本件列車停止位置最後尾までの軌道上には、石や車両の部品等が散乱していた。

また、24k549m付近の左レール外側のまくらぎには、車輪フランジが接触した際に生じたとみられる損傷が断続的にあった。

24k549m付近前後のレール頭頂面には、乗り上がり脱線の際に生じるような車輪フランジによる痕跡は認められなかった。

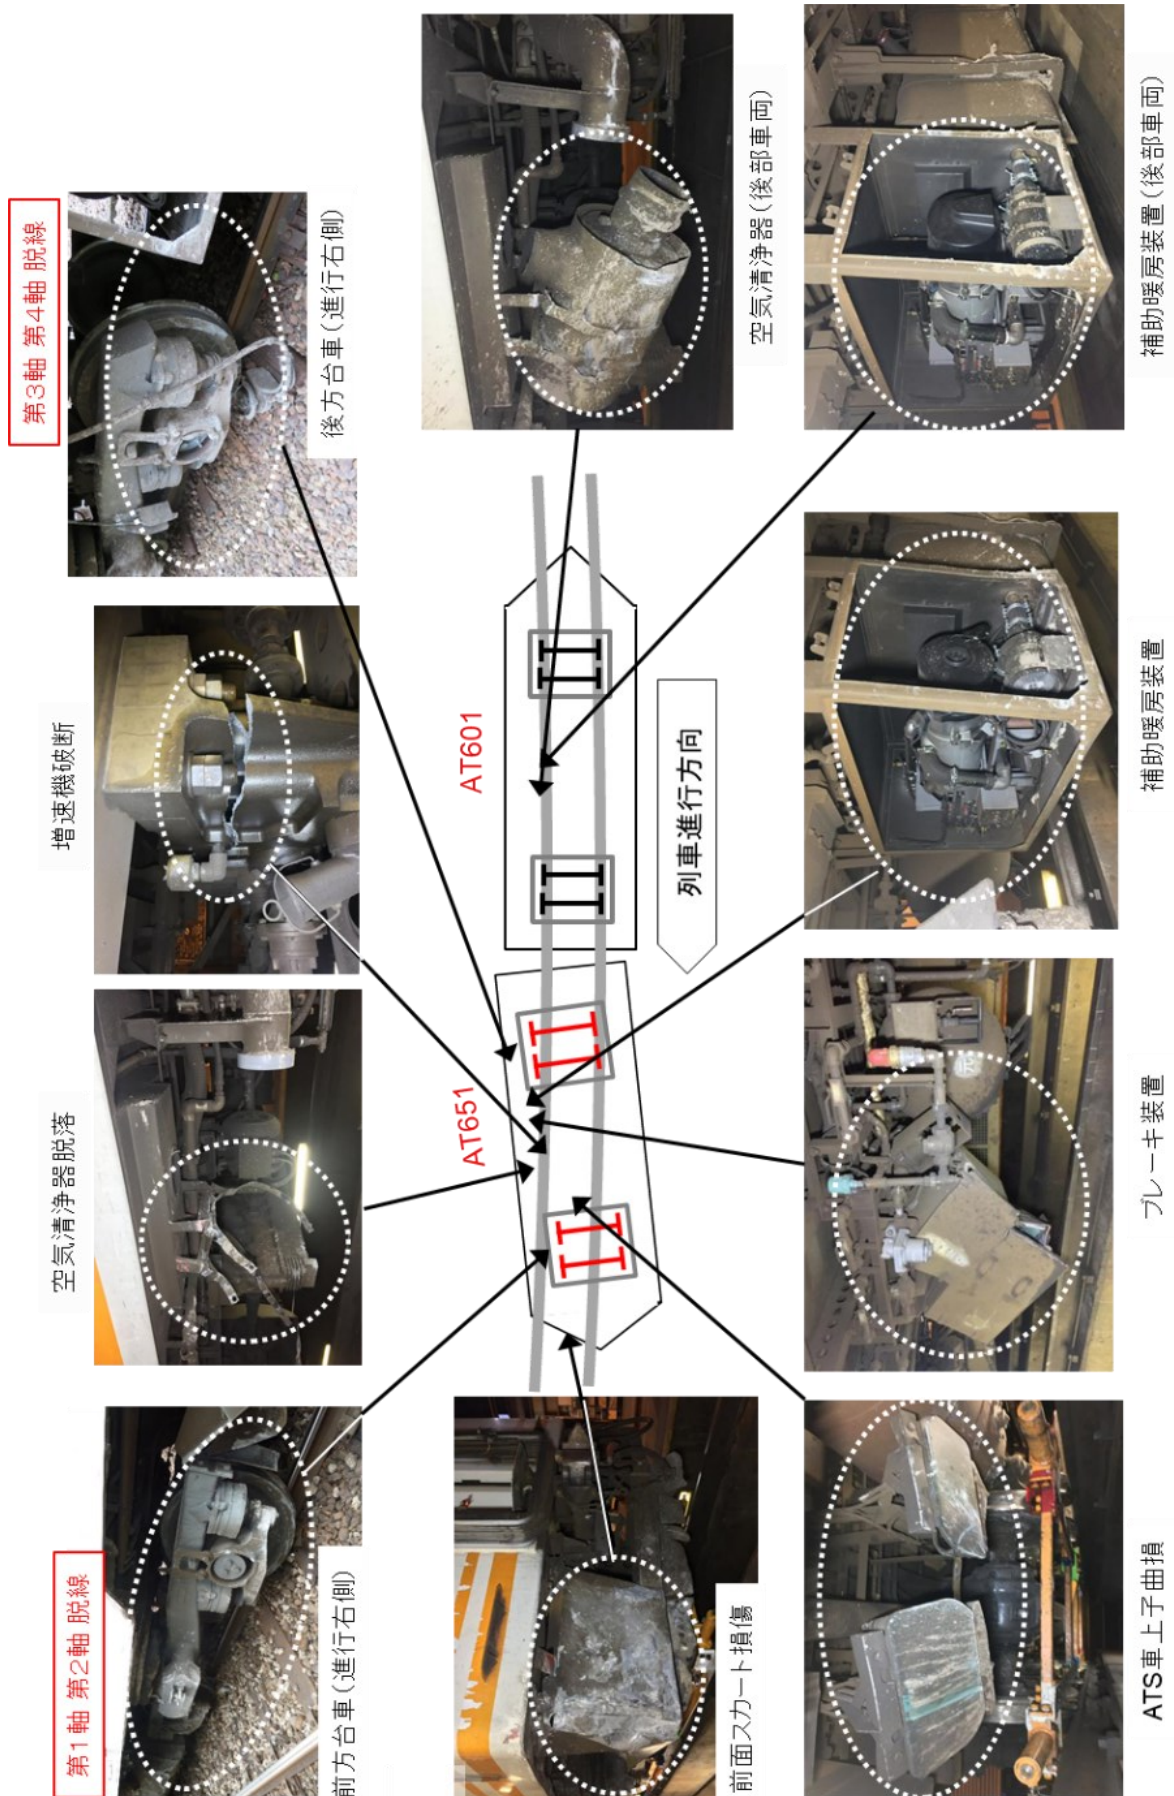
付図6 車両の主な損傷状況

車両の主な損傷は、以下のとおりであった。先頭車両及び後部車両の右側の床下機器類に損傷箇所が多数見られた。

前面スカート<sup>\*4</sup>損傷、増速機損傷、速度発電機脱落、自動列車停止装置（ATS）車上子曲損、補助暖房装置損傷 等

前面スカート損傷、補助暖房機損傷、減速機損傷 等
