# 鉄 道 事 故 調 査 報 告 書

- IV 筑豊電気鉄道株式会社 筑豊電気鉄道線 楠橋駅～筑豊香月駅間  
列車脱線事故（踏切障害に伴うもの）

IV 筑豊電気鉄道株式会社 筑豊電気鉄道線  
楠橋駅～筑豊香月駅間  
列車脱線事故（踏切障害に伴うもの）

事故種類：列車脱線事故（踏切障害に伴うもの）

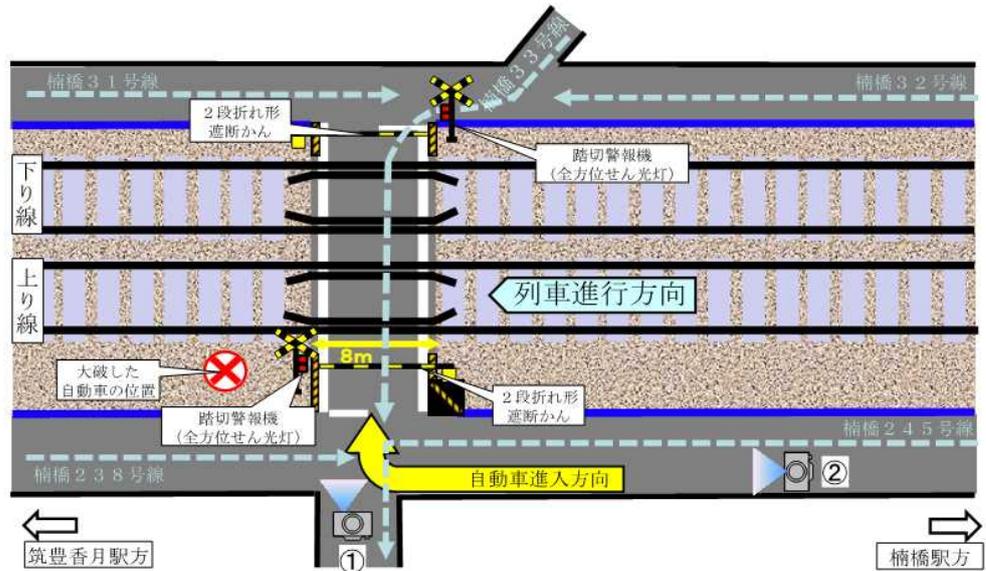
図2 本件踏切略図

<p>⑪ 交通規制 なし</p> <p>⑫ 鉄道交通量 166本/日（1時間最大16本）</p> <p>⑬ 事故履歴 なし</p> <p>(2) 本件踏切の状況</p> <p>本件自動車進入側から見た本件踏切の状況は図2に示す。また、概略は次のとおりであった。なお、ここでいう前後左右は、本件自動車進入側から見た方向を示している。</p> <p>① 進入左側及び進出右側に踏切警報機、赤色せん光灯（全方位せん光灯）が設置されていた。</p> <p>② 進入右側及び進出左側に踏切遮断機（2段折れ形遮断かん）が設置されていた。</p> <p>③ 事故発生後、進入側の踏切遮断機の遮断かんが降下している状態で、地上からの遮断かんの高さを確認したところ、0.72m～0.84mであり、同社が基準としている0.70m～0.90mの範囲内であった。また、同社では踏切保安設備の定期検査を年1回実施しており、本事故発生前直近（令和元年11月）の検査記録に異常は認められなかった。</p> <p>④ 本件踏切には、踏切を照らす照明が2機設置されていた。</p> <p>⑤ 本件自動車が走行した道路は、線路と並行している直線の道路であり、踏切付近が上り坂となっている。なお、事前に踏切を知らせる看板などはなかった。また、同道路から本件踏切へは、交差点で直角方向に右折して進入するようになっており、右折後の踏切直前に引かれた停止線は、薄くなっていた。</p>	三輪以上の自動車	364台/日	二輪	21台/日	軽車両	47台/日	歩行者	25人/日
三輪以上の自動車	364台/日								
二輪	21台/日								
軽車両	47台/日								
歩行者	25人/日

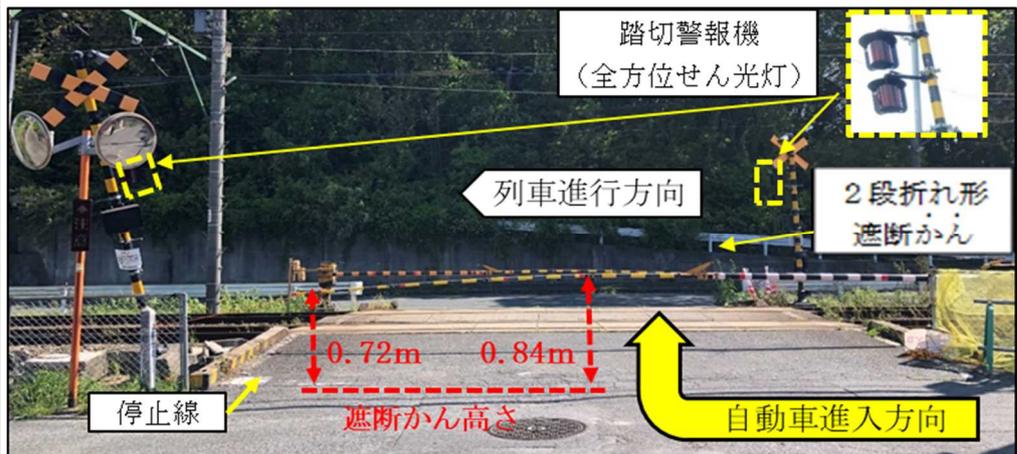
写真1 本件自動車進入側から見た本件踏切の状況 (図2の①から撮影)

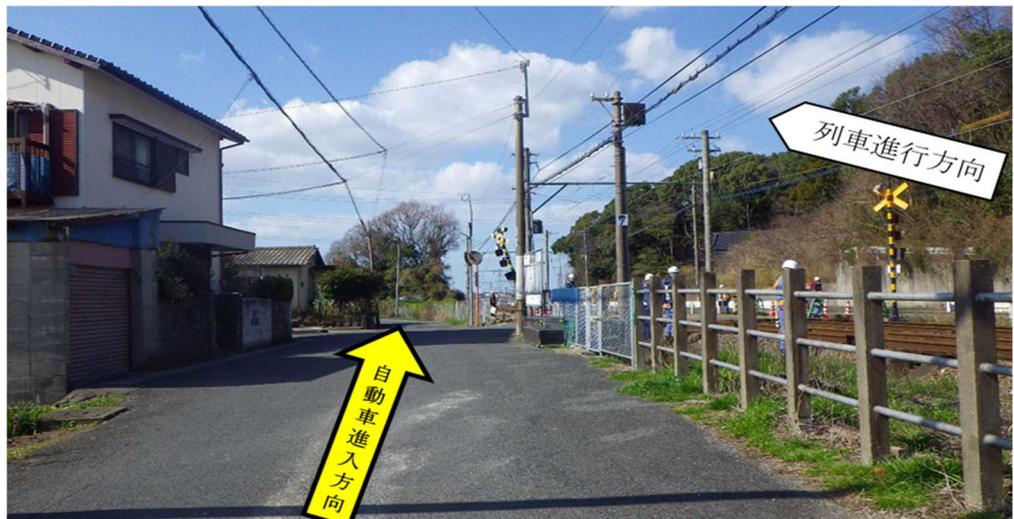
写真2 本件自動車進入側から見た本件踏切の状況 (図2の②から撮影)

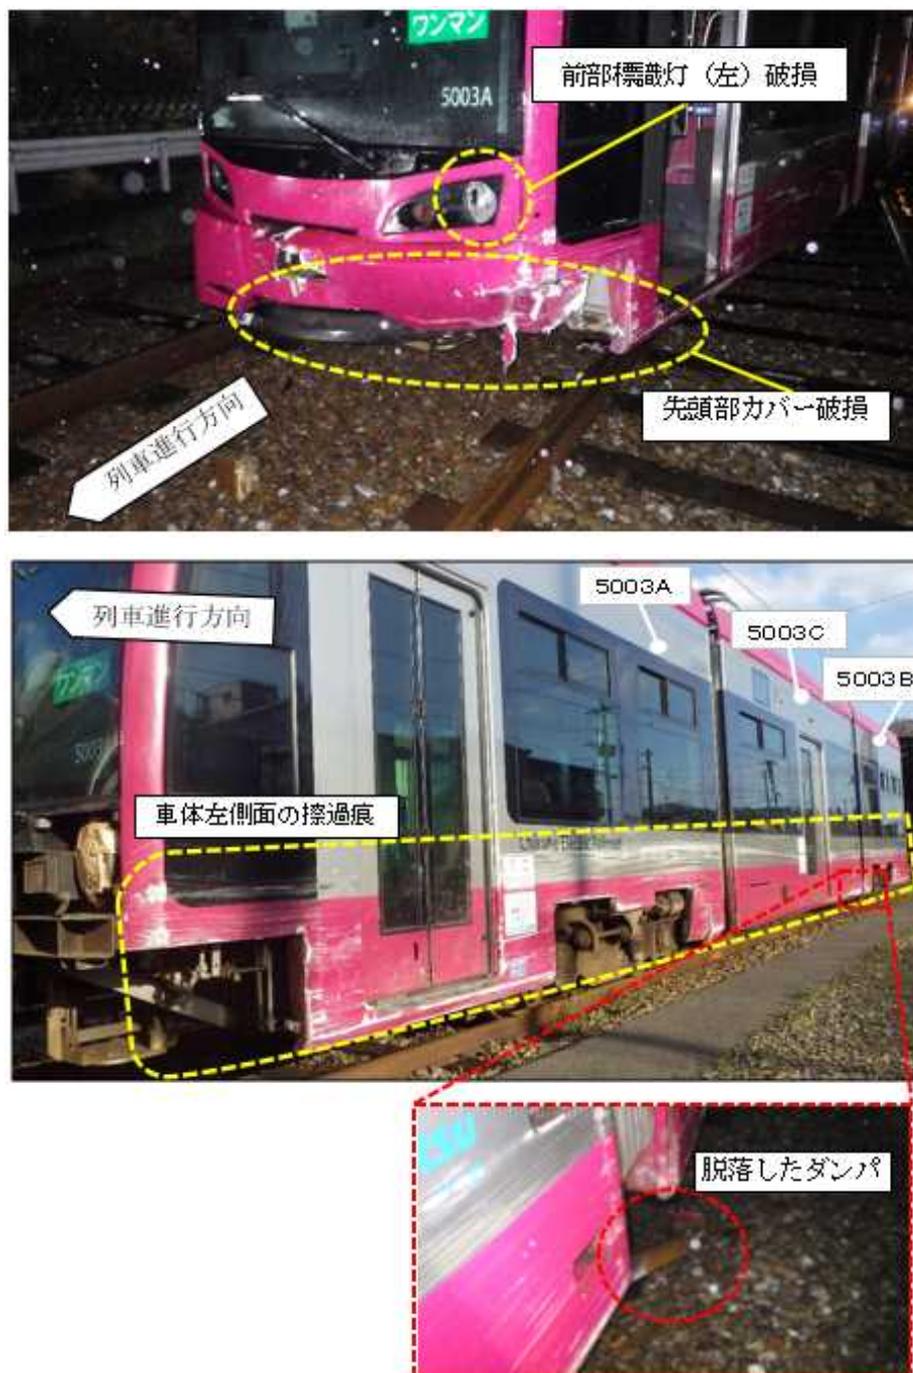
図5 鉄道車両の損傷状況

車体は図5に示すように、前部標識灯（左）及び先頭部カバーが破損し、左側の車体側面、床下カバー及び床下機器の一部に擦過痕や凹みが認められ、さらに5003Cと5003Bの車体間ダンパが取付ボルトの破損により脱落していた。また、本件列車の前台車の車輪踏面、車軸及び駆動装置等に擦過痕が見られた。

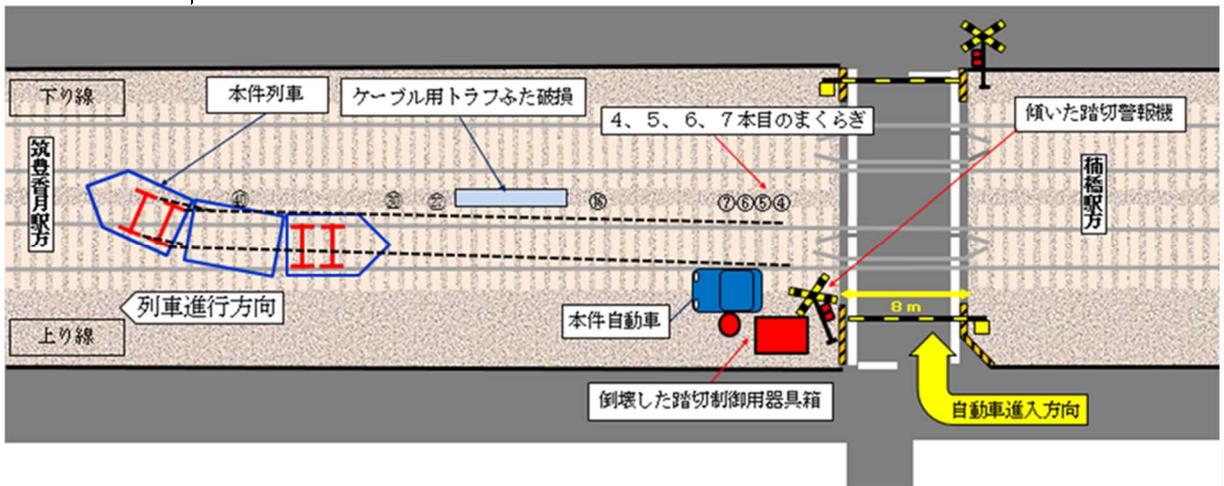
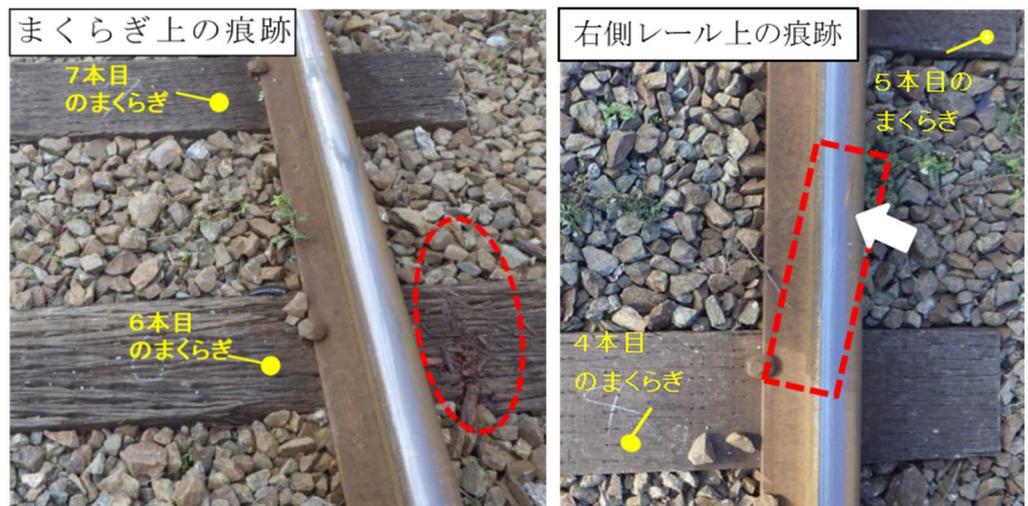
図6 本件列車の脱線の痕跡

<p>2.5 乗務員等に関する情報</p>	<p>(1) 運転士 男性 60歳 甲種電気車運転免許 昭和59年3月22日</p> <p>(2) 自動車運転者 女性 64歳 本件運転者の勤務先及び親族によると、本件運転者に関する情報は、概略次のとおりであった。</p> <p>① 勤務先の職員 事故当日、本件運転者は10時40分くらいに出勤し通常どおり仕事を行っていた。19時10分くらいに本件運転者が他の職員1名を本件自動車に乗せ、楠橋電車営業所の駐車場まで送って行った。その後、他の職員から、本件踏切で本件自動車が事故を起こし、本件運転者を救助している旨、連絡があったので、急いで本件踏切に向かった。本件踏切は本件運転者を含め他の職員も普段の通勤で利用している。本件踏切を通行する際は、踏切手前で一旦停止して、電車や踏切先の道路の状況を確認して通行しているが、踏切を渡った先の道路に合流する際に交通量が多いときなどは、状況によっては踏切内で止まらないといけないような場面もあり、時間があれば他の踏切へ迂回している。</p> <p>② 親族 本件運転者は、持病はなく、また、明るく社交性のある性格で悩み事はなかったと思う。自動車は普段から通勤の際に使用しており、長年にわたり運転していた。普段から眼鏡をかけており、本件自動車を運転する際も使用していたと思う。</p>
<p>2.6 気象</p>	<p>雨</p>
<p>2.7 痕跡に関する情報</p>	<p>(1) 本件列車の脱線の痕跡</p> <p>① 本件踏切から数えて、約3m筑豊香月駅方となる4本目と5本目のまくらぎ間のレール頭頂部には、車輪のフランジが乗り上げた際に生じたと思われる痕跡があり、同6本目のまくらぎ付近には左右のレール上の右側へ車輪が落下したと見られる脱線の痕跡があった。(図6 参照)</p>

2.1(2)に記述した運転士の口述及び2.8(1)に記述したドライブレコーダーの記録から、本件列車は、本件踏切で本件自動車と衝突し、本件自動車を左前方向へ押し出すも、本件自動車が踏切警報機及び踏切制御用器具箱、電車線用のコンクリート柱に挟まれる状態となることで、本件列車の車体は右方向に押し出され、同踏切から筑豊香月駅方約3mの位置で前台車の右車輪が右レールに乗り上げて脱線したものと考えられる。

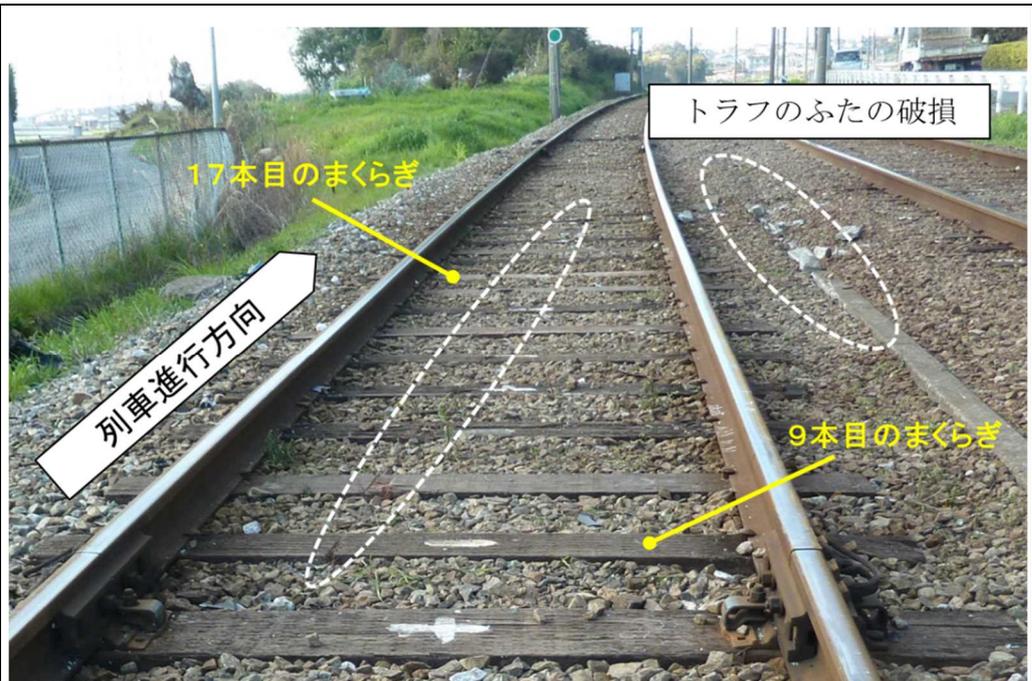
図7 軌道上の脱線の痕跡

9本目から17本目、22本目、27本目から30本目、35本目、36本目、40本目から50本目までのまくらぎの左右レール間に脱線した左車輪のフランジが接触した際に生じたと思われる痕跡があった。(図7 参照)

16本目のまくらぎ付近上下線の間にあるケーブル用トラフのふたに、脱線した右車輪のフランジが接触した際に生じたと思われる痕跡があり、17本目付近から26本目付近にあるケーブル用トラフのふたが外れ、前方に飛ばされ破損していた。また、46本目と47本目のまくらぎ間を横切る水路のコンクリート壁の上下線間にも脱線した右車輪のフランジにより生じたと思われる痕跡があった。

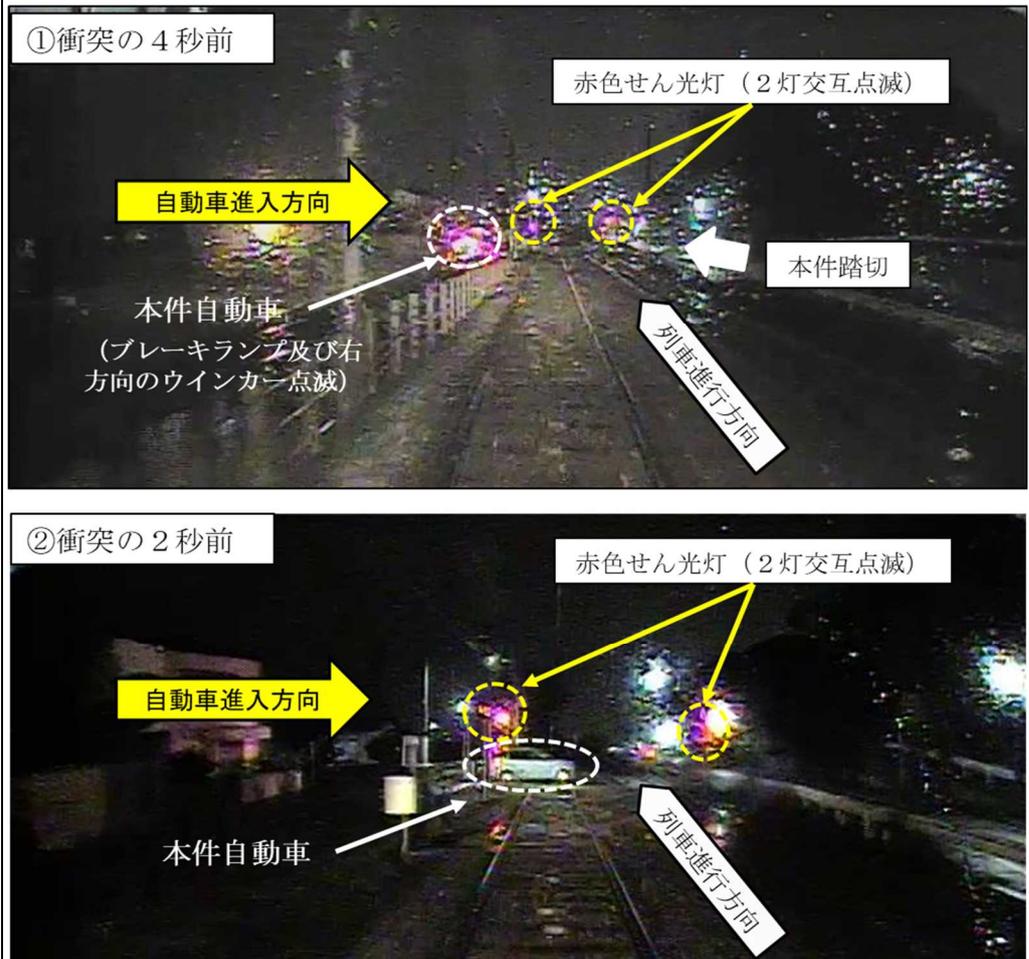
図8 ドライブレコーダーの映像

- ① 本件自動車は、線路と並行する道路上を本件列車の進行方向と同方向に走行しており、本件踏切手前でブレーキランプを点灯、右方向のウインカーを点滅させた。その際、本件踏切の左右の踏切警報機の赤色せん光灯が点滅していた。
- ② 本件自動車は、低速度のまま右折して踏切へ進入していることから、踏切の直前で停止はしていない様子だった。
- ③ 本件自動車は、本件踏切の踏切警報機の赤色せん光灯が点滅している状態で踏切遮断機の遮断かんを押し上げ本件踏切内に進入し、上り線の軌道上で停止した。
- ④ 本件列車は本件踏切で本件自動車と衝突し、本件自動車を左側に押し出すとともに車体前方は軌道の右側へ逸脱する状況となり、上り線と下り線の軌道の間で停止した。

① 2.8(1)に記述したドライブレコーダーの記録には、本件自動車が本件踏切の踏切警報機の赤色せん光灯が点滅している状態で、遮断かんを押し上げ本件踏切内に進入し、上り線軌道上で停止している様子が記録されていたこと、
