RA2021-3

鉄 道 事 故 調 査 報 告 書

I 東日本旅客鉄道株式会社 仙石線
東矢本駅構内
踏切障害事故

令和3年6月24日

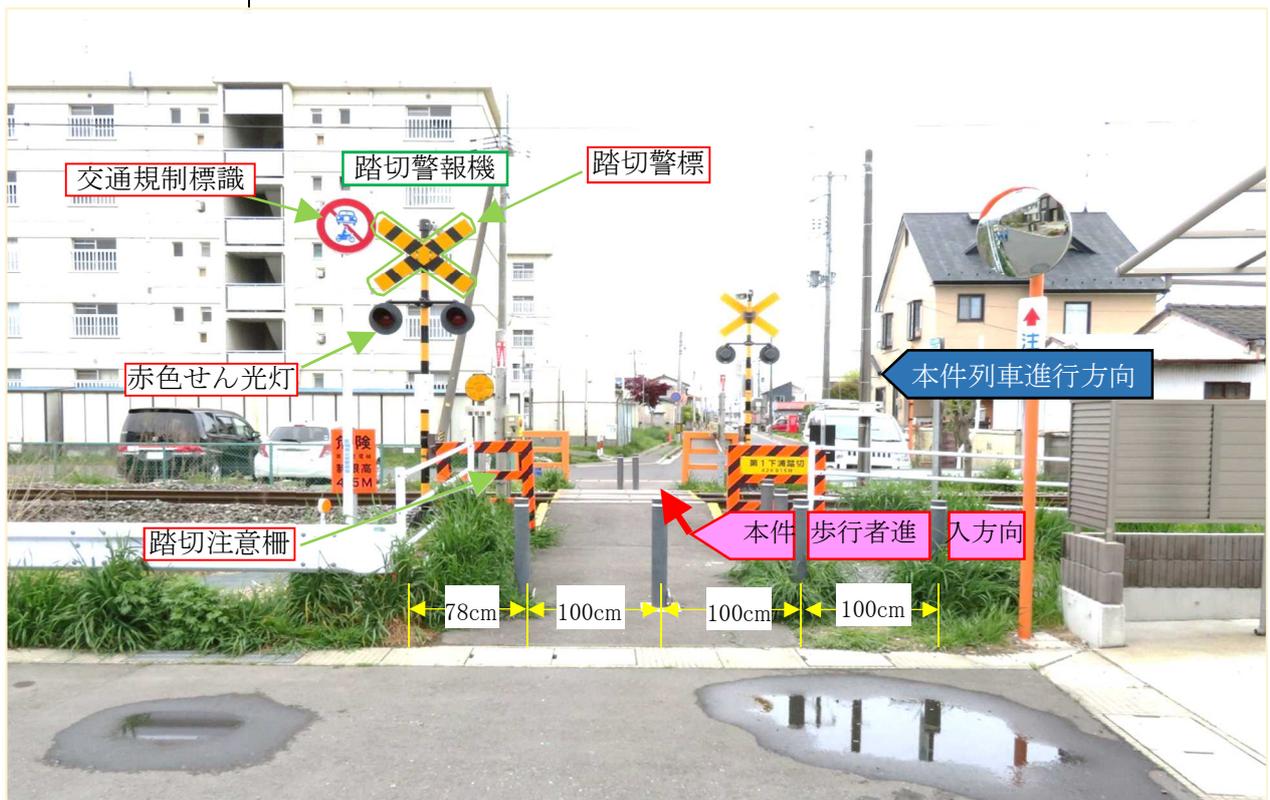
図3 本件踏切の状況

自動車（二輪の自動車を含む）、原動機付自転車については通行止め（図3参照）

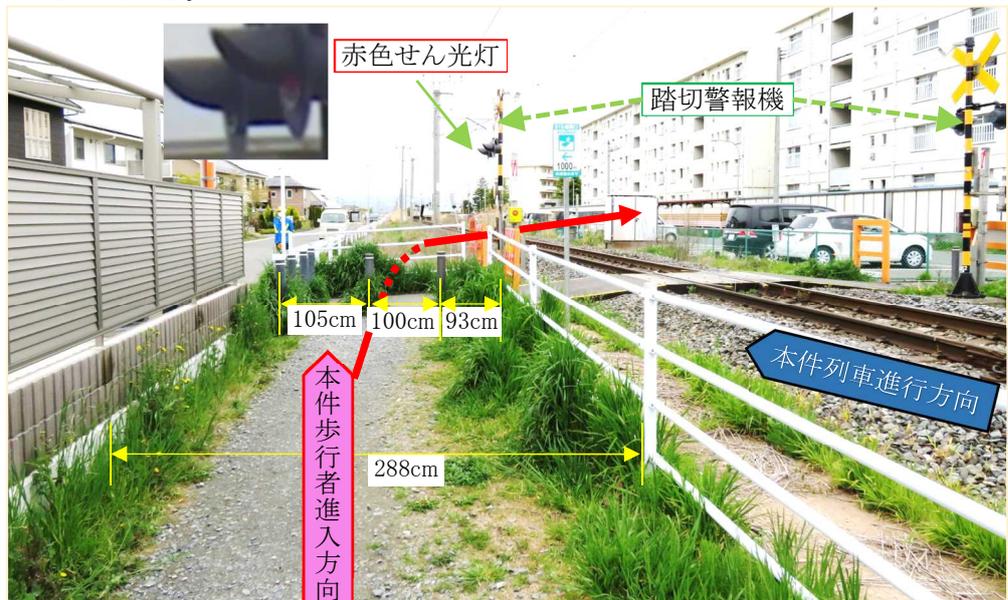
図4 本件歩行者進入側から見た本件踏切の状況（本件歩行者進行方向を撮影）

本件歩行者が踏切進入直前に通ってきた土地は、図2に示すように、市道と本件踏切の間に位置し、周囲の私有地が柵で囲まれていないこともあって、事実上通路として用いられている法定外公共物で、図4及び図5に示すような状況にある。図2で示した土地の周辺一帯では土地区画整理事業^{*4}が行われたが、この土地はその対象にならなかった。

この土地の出入口には、杭が立てられており、市道とは異なり舗装はされておらず雑草が生える砂利道となっており、鉄道用地との間には柵が設けられている。

本事故現場は、2.3(1)に記述したように、本件歩行者が通ってきた箇所には線路内に入れないように柵が設けられ、約1mの間隔で規制杭等が設けられている箇所（図4参照）を、2.1(2)①の本件運転士の口述では、「本事故直前の本件歩行者はゆっくり散歩という感じではなく、両手を振ってウォーキングをしているような歩き方であった。また踏切内に入る直前に止まる様子は見られず、すっと曲がって踏切内に入ってきた」と口述していることから、本件歩行者は当該条件下で特に歩行に困難がある状態ではなかったと考えられる。

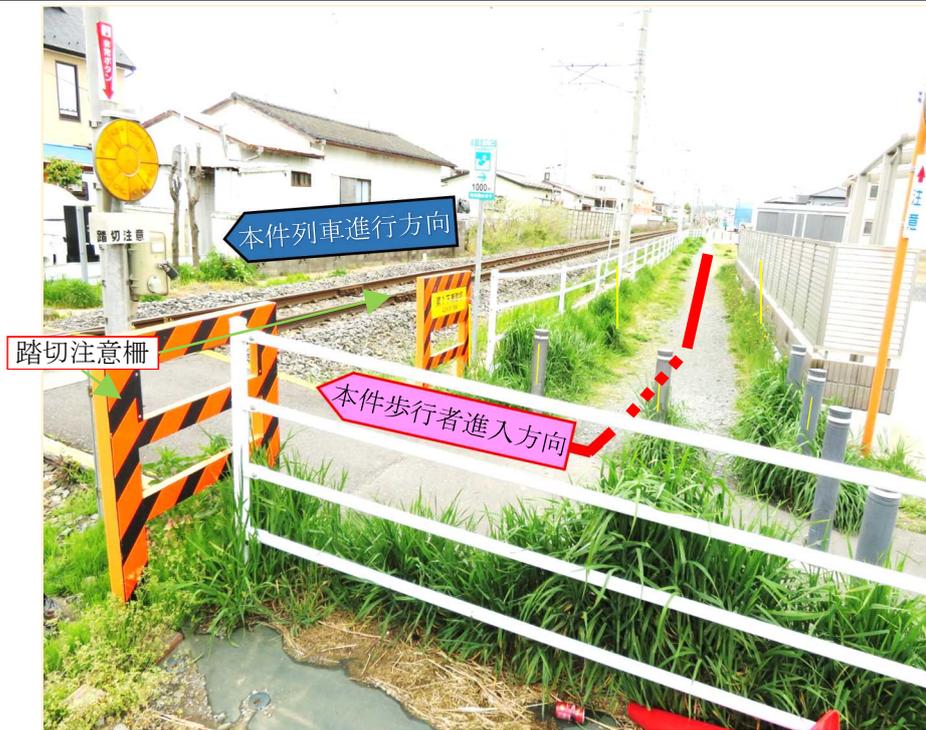
図5 本件踏切付近（本件歩行者進入側）からの見通し状況

本件歩行者進入側からの現場を確認したところ、接近する列車を見えにくくする構造物は同社の電柱以外にはなく、沿線の雑草は、本件列車の接近に気付かなくなるほどの高さ・量はなかった。(図5参照)

2.3(2)及び2.3(4)②に記述したように、本件踏切の本件歩行者進入側の列車の見通し状況について、問題は認められなかった。

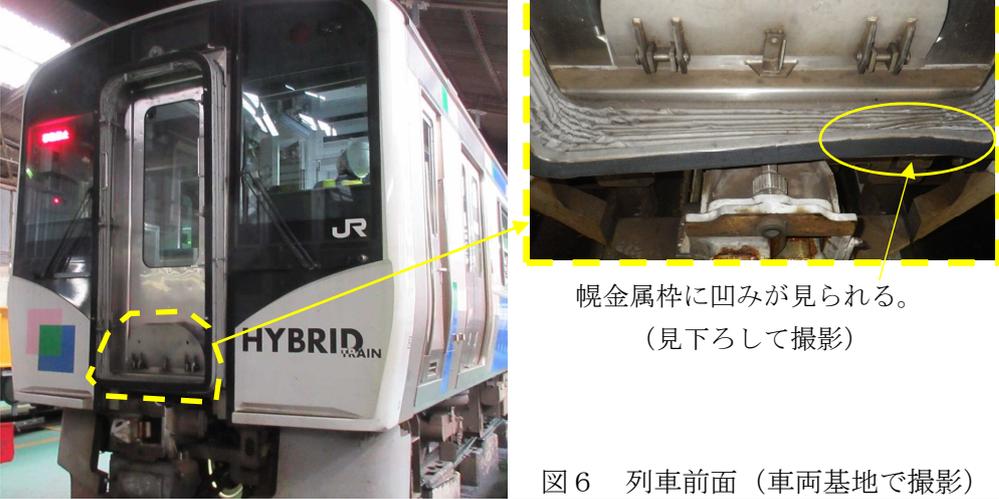
<p>2.4 鉄道施設等の損傷状況</p>	<p>(1) 鉄道施設 本件踏切に設置されている施設、機器等について本事故によるものと見られる痕跡は認められなかった。</p> <p>(2) 本件列車 先頭車両の車体前面の連結幌部^{ほろ}の下方の幌金属枠に凹み等が認められた。</p>

<p>幌金属枠に凹みが見られる。 (見下ろして撮影)</p> <p>図6 列車前面（車両基地で撮影）</p>
<p>2.5 乗務員等に関する情報</p>	<p>(1) 本件運転士 37歳 甲種内燃車運転免許 平成29年3月29日</p> <p>(2) 本件車掌 21歳</p> <p>(3) 本件歩行者 男性 70歳 同居している親族によれば、本事故が発生した日の本件歩行者及び本件踏切の通行に関する情報は概略次のとおりであった。 本件歩行者は、事故現場周辺に長年住んでいて周辺の地理をほぼ把握している。また、視覚障害と聴覚障害があり、高血圧の薬を服用している。 定期的（週2回程度）に、1時間程度外出しており、本事故の際も、普段と特に変わらない様子で、携帯電話と補聴器を持って外出したが、本件歩行者が外出の際に使っていた大まかなルート、本件踏切自体の使用の有無とその頻度は分からないとのことである。</p>
<p>2.6 気象</p>	<p>晴れ</p>
<p>2.7 その他の情報</p>	<p>本件踏切の廃止等に向けた協議状況等 本件踏切について、同社から提出された資料によると、本事故発生前における協議等は、同市に対して平成28年8月に廃止の検討、及び平成30年10月に同社支社管内における第3種、第4種踏切の事故の発生等を示した上で、“廃止”、あるいは“第1種化”の検討を要請しているが、同市からは検討する旨が回答されているものの廃止、あるいは第1種化に向かう具体的な協議は行われていない状況であった。事故発生後、同社が令和2年5月19日に改めて行った本件踏切の廃止及び第1種化時における費用負担、その他の安全対策に関する検討の要請に対しては、廃止については利用状況を考慮してほしいこと、第1種化に関する費用負担については、東日本大震災からの復旧、復興期間である10年目の節目での事業完了に向けた他事業との調整を行うこと、今後、復興事業に係る償還金負担が伴うことから、費用負担については困難である旨が同年5月末に回答されていた。 その後、同年9月中旬、同社に照会した際には、5月末の回答以降協議等は行われていないとのことであった。</p>

2.1(2)①に記述したように、本件運転士が本件歩行者について「踏切内に入る直前に止まる様子は見られず、すっと曲がって踏切内に入ってきた」と口述していること、また、「本件列車の中央よりやや左辺りに衝突した」と口述していること、及び2.4(2)に記述したように、先頭車両の車体前面の連結幌部の下方の幌金属枠に凹み等が認められたことから、本件歩行者は、本件踏切へ進入し、本件列車の車体前面中央付近（連結幌部）に衝突したものと考えられる。
