RA2021-3

鉄 道 事 故 調 査 報 告 書

II 富山地方鉄道株式会社 本線
東新庄駅構内
列車脱線事故

事故種類：列車脱線事故

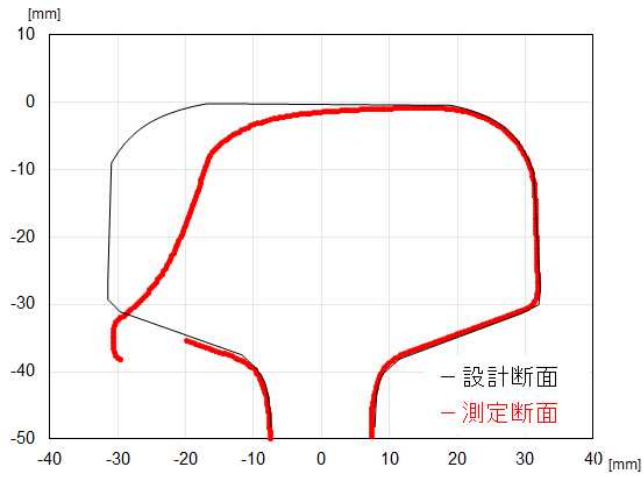
図2 レールの摩耗形状（右レール）

- ① レールの摩耗量は、左レールが4mm(頭部)、右レール14mm(側面)であった。右レールの摩耗形状を図2に示す。
- ② まくらぎの状態は、脱線後に車輪が走行した痕跡及び損傷が見られたが、それ以外の損傷等はなかった。
- ③ レール締結装置は、脱線開始地点において、左レールの左側を締結する板ばねの折損や締結不良が連続しており、右レールの右側を締結する板ばねの折損も見られた。

静的な軌間変位が大きかったことについては、2.3.2.4(2)②に記述したように、レールの摩耗量が側面で13 mm と大きかったことが要因の一つと考えられる。

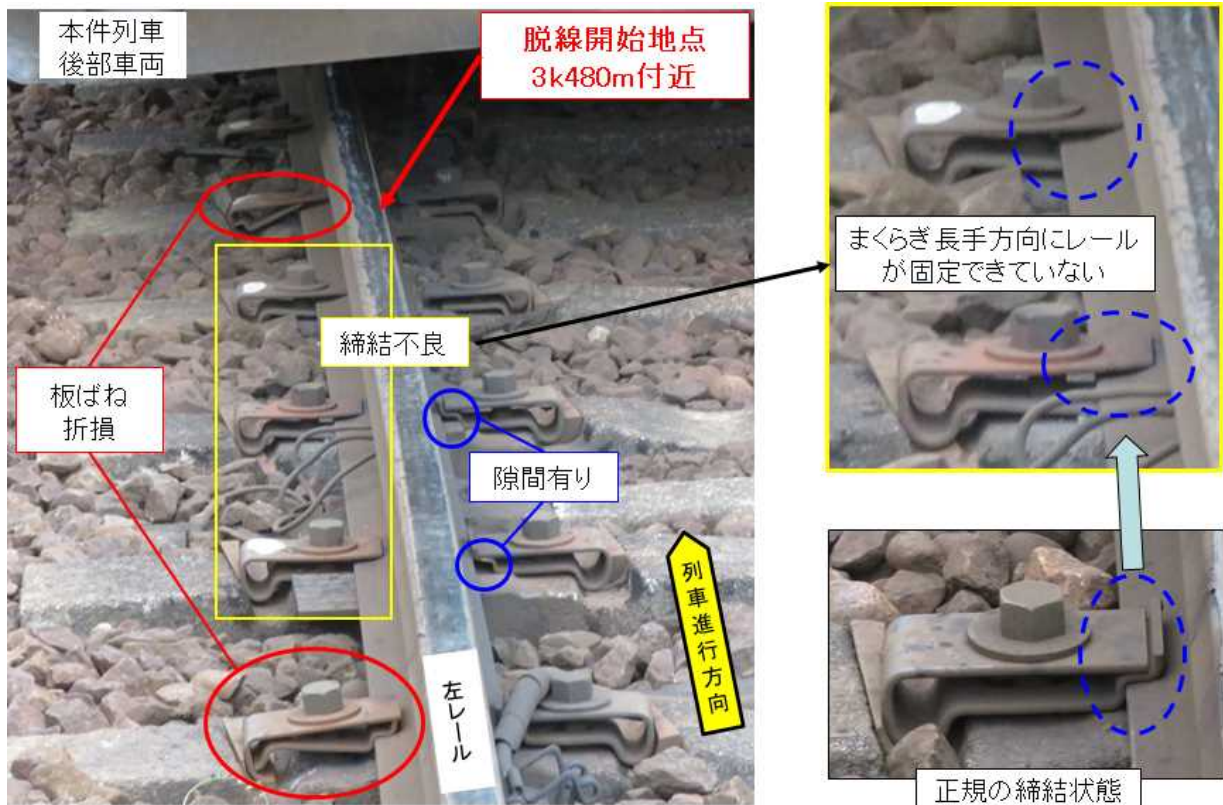
図3 レール締結装置の状態

締結不良については、図3に示すように、まくらぎ長手方向にレールが固定されず、レールが軌間の広がる方向に移動しており、左レールと軌間内側のレール締結装置の間には隙間が見られた。

また、まくらぎの検査において不良と判定されていたレール締結装置には、不良の目印となる白ペンキの塗色があり、その板ばねは折損していた。なお、まくらぎ検査上では不良と判定されていない複数の板ばねにも白ペンキの塗色が見られた。同社によると、板ばねに亀裂等の損傷が発生しているが、全体に及んでいない場合に経過観察の目的で塗色を行っているとのことであった。

また、2.3.2.5(2)③に記述したように、脱線開始地点前後のレール締結装置は、左レールの左側を締結する板ばねの折損や締結不良が連続しており、右レールの右側を締結する板ばねの折損も見られた。

これらより、脱線開始地点前後において左右のレール締結装置の不良が連続していたことで、列車走行時の横圧によりレール横移動等が発生し、軌間拡大が発生したものと考えられる。

- (2) 本件曲線において、列車速度 25 km/h の徐行運転とした。
- (3) 本件曲線において、線路の巡視を 5 日に 1 回必ず徒歩で行い、同時に軌道変位を測定しレール締結状態も確認することとした。
- (4) 全線において、レール締結装置の不良箇所及び経過観察の目的で白ペンキを塗布した箇所を全て交換した。

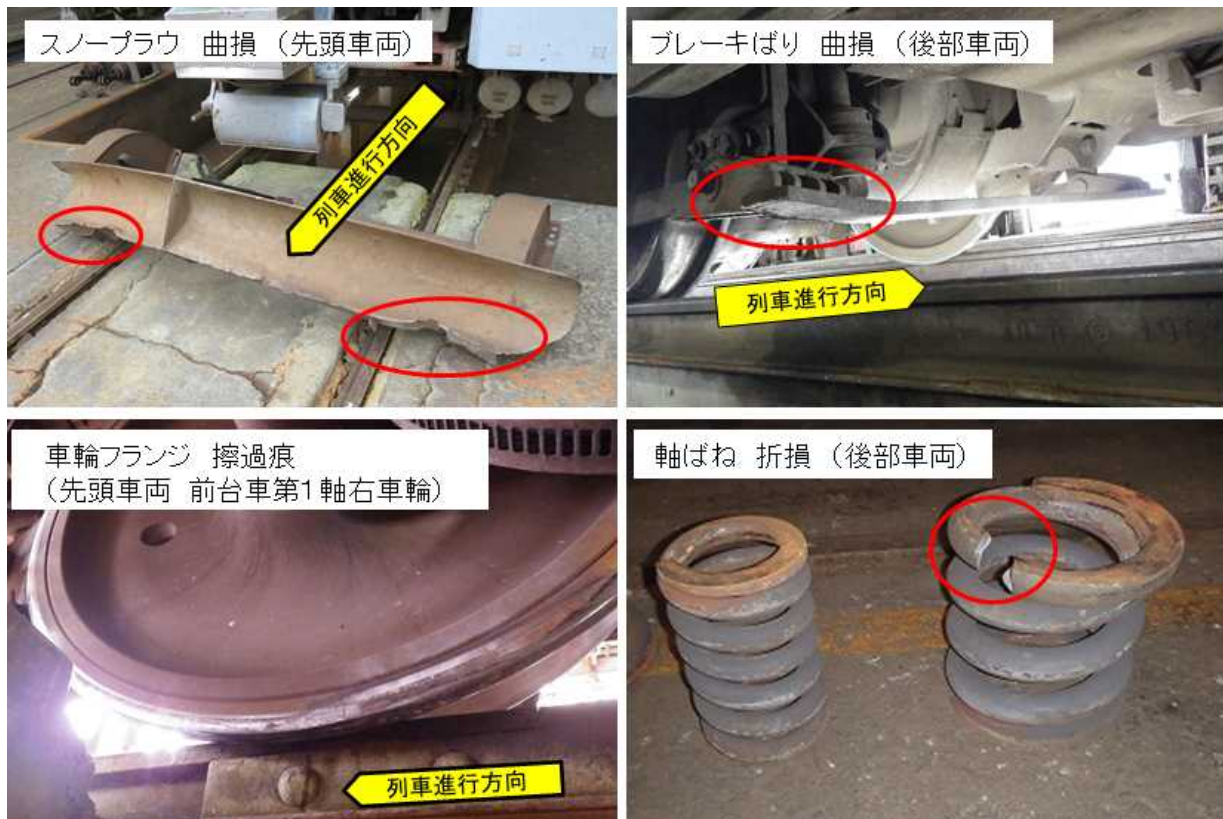
図5 本件列車の損傷状況

- (1) 本件列車の先頭車両に、主に以下の損傷等が認められた。(図5 参照)
 - ① スノープラウの曲損
 - ② ジャンパ連結器の被覆破れ
 - ③ ボルスタアンカー^{*20}ゴムの剥離 (前台車)

- ④ 左右車輪のフランジに多数の擦過痕（前台車第1軸）
- (2) 本件列車の後部車両に、主に以下の損傷等が認められた。（図5参照）
 - ① ブレーキばり*21の曲損（前台車）
 - ② ボルスタアンカーゴムの剥離（前台車、後台車）
 - ③ ボルスタアンカーの曲損（後台車）
 - ④ 主電動機のファンカバーの曲損
 - ⑤ 軸ばねの折損（後台車前軸左側）
 - ⑥ 左右車輪のフランジに多数の擦過痕（前台車全軸、後台車第1軸）

2.4.2に記述したように、本件列車の定期検査の結果に異常は見られなかったこと、2.5.2に記述した車両の損傷及び痕跡は、軌道の損傷及び痕跡から、本件列車が脱線した際の衝撃や脱線した後のバラスト上を走行した際に生じたものと考えられること、2.1.1に記述したように、本件運転士は「乗務から本事故発生までの間、異常は感じなかった」と口述していることから、本件列車の車両に脱線の発生に関与する異常はなかったものと考えられる。

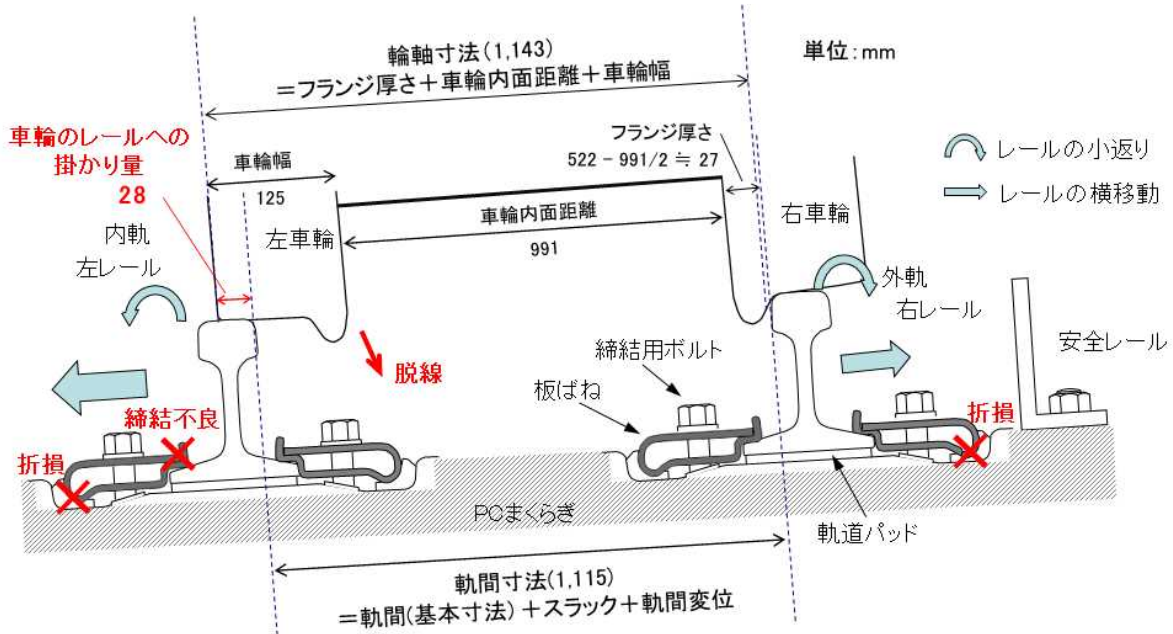
図6 本事故における脱線時のイメージ

3.1.2 に記述した3k480m付近で本件列車の先頭車両前車第1軸の左車輪が左レールの軌間内に落下した事象は、3.3.2 に記述したように、列車走行時の横圧によるレール横移動等で軌間拡大が発生したことによるものと考えられる。なお、本事故における脱線時のイメージは図6のとおりである。

軌間拡大による脱線は、レールの摩耗や車輪端部の面取りの影響を考慮しない条件で、‘軌間の基本寸法、軌間変位及びスラックの合計値’（以下「軌間寸法」という。）を、‘落下する反対側（本事故の場合は右車輪）のフランジ厚さ、輪軸の車輪内面距離及び落下する側（本事故の場合は左車輪）の車輪幅の合計値’（以下「輪軸寸法」という。）が下回る（車輪のレールへの掛かり量がマイナスとなる）ことで発生する可能性がある。

以上のことから、車輪のレールへの掛かり量は28mm (= 1,143 - 1,115)
 となり、軌間内脱線に至らない寸法であることから、脱線開始地点において、レール横移動等により28mm以上の軌間拡大が発生した可能性が考えられる。

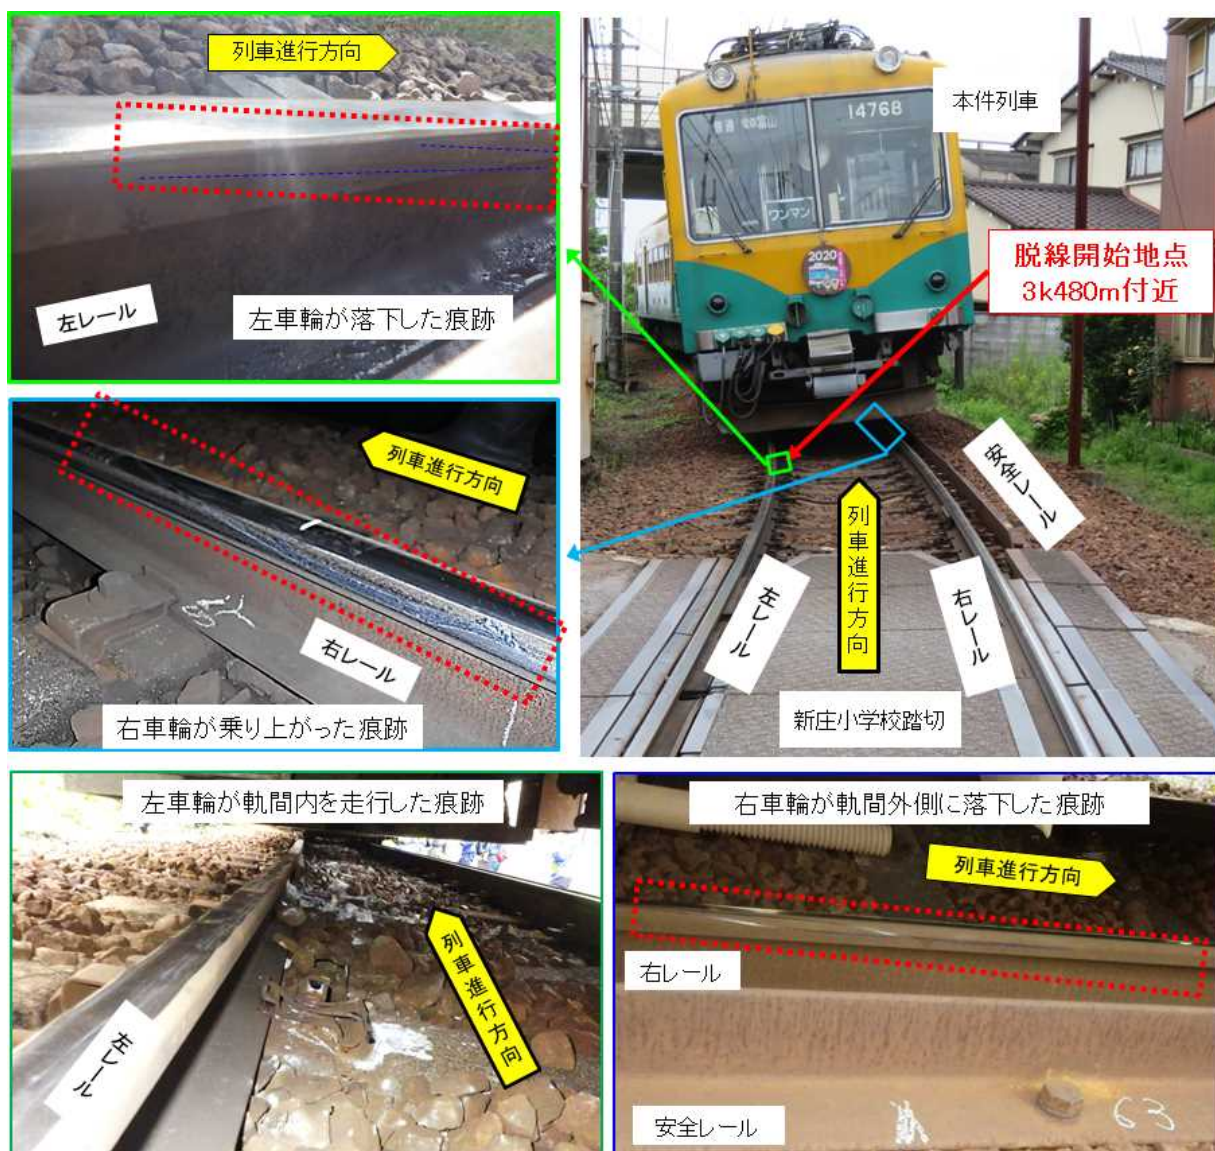
付図4 事故現場の状況と脱線の痕跡

- (1) 3k480m付近の左レール（内軌）のゲージコーナー^{*19}側の頭部側面には、左車輪が軌間内に落下して車輪の表リム面が擦ったと見られる痕跡があり、これより手前及び同地点の右レール（外軌）に脱線の痕跡はなかった。
- (2) 3k476m付近の右レール（外軌）には、車輪が乗り上がった痕跡があった。
- (3) 3k475m付近及び3k474m付近の右レール（外軌）には、車輪が右に落下した痕跡があり、以降、本件列車の先頭車両前台車第1軸が停止していた3k444m付近までの区間のまくらぎ等に左右車輪が走行した痕跡があった。

2.5.1(1)に記述したように、3k480m付近の左レール（内軌）のゲージコーナー側の頭部側面には、左車輪が軌間内に落下して車輪の表リム面が擦ったと見られる痕跡があり、これより手前及び同地点の右レール（外軌）に脱線の痕跡はな

- ① 3 k 4 8 0 m付近で、左車輪が左レール（内軌）の頭部側面を擦りながら軌間内に落下し、
- ② その後、同輪軸が軌間を押し広げながら走行して、3 k 4 7 6 m付近で右レール（外軌）に右車輪が乗り上がり、3 k 4 7 5 m付近又は3 k 4 7 4 m付近で軌間外に落下し、
- ③ その後、左車輪は軌間内を、右車輪は右レールと安全レールの間のまくらぎ上面等を走行し、3 k 4 4 4 m付近で停止した。

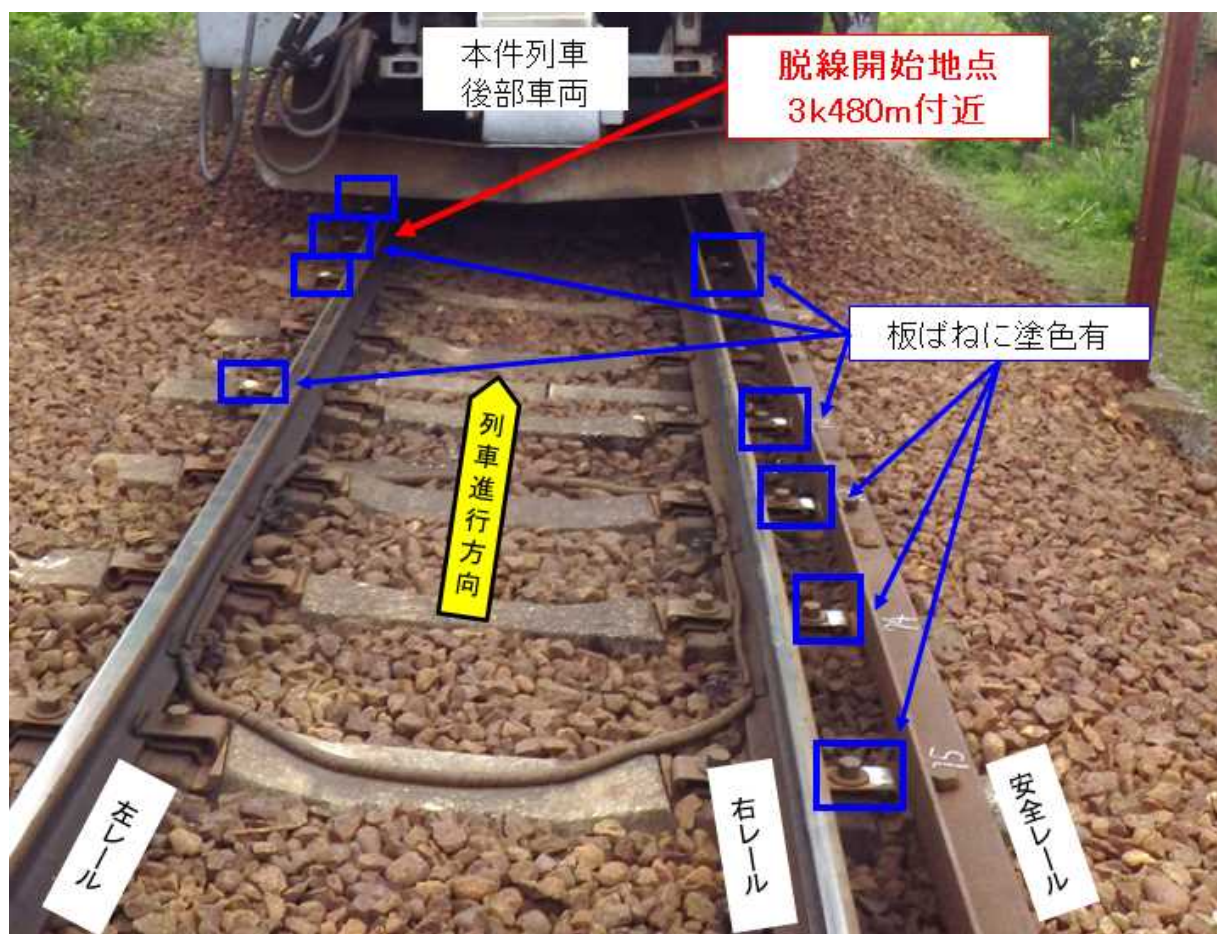
付図5 脱線開始地点の軌道の状況

しかし、2.3.2.5(2)に記述したように、本事故発生後の調査では、脱線開始地点前後においてレール締結装置の板ばねの折損や締結不良が連続していた。また、本件曲線のような急曲線において、まくらぎ検査でレール締結装置に不良の判定がなされていたが、交換等の整備は行われていなかった。

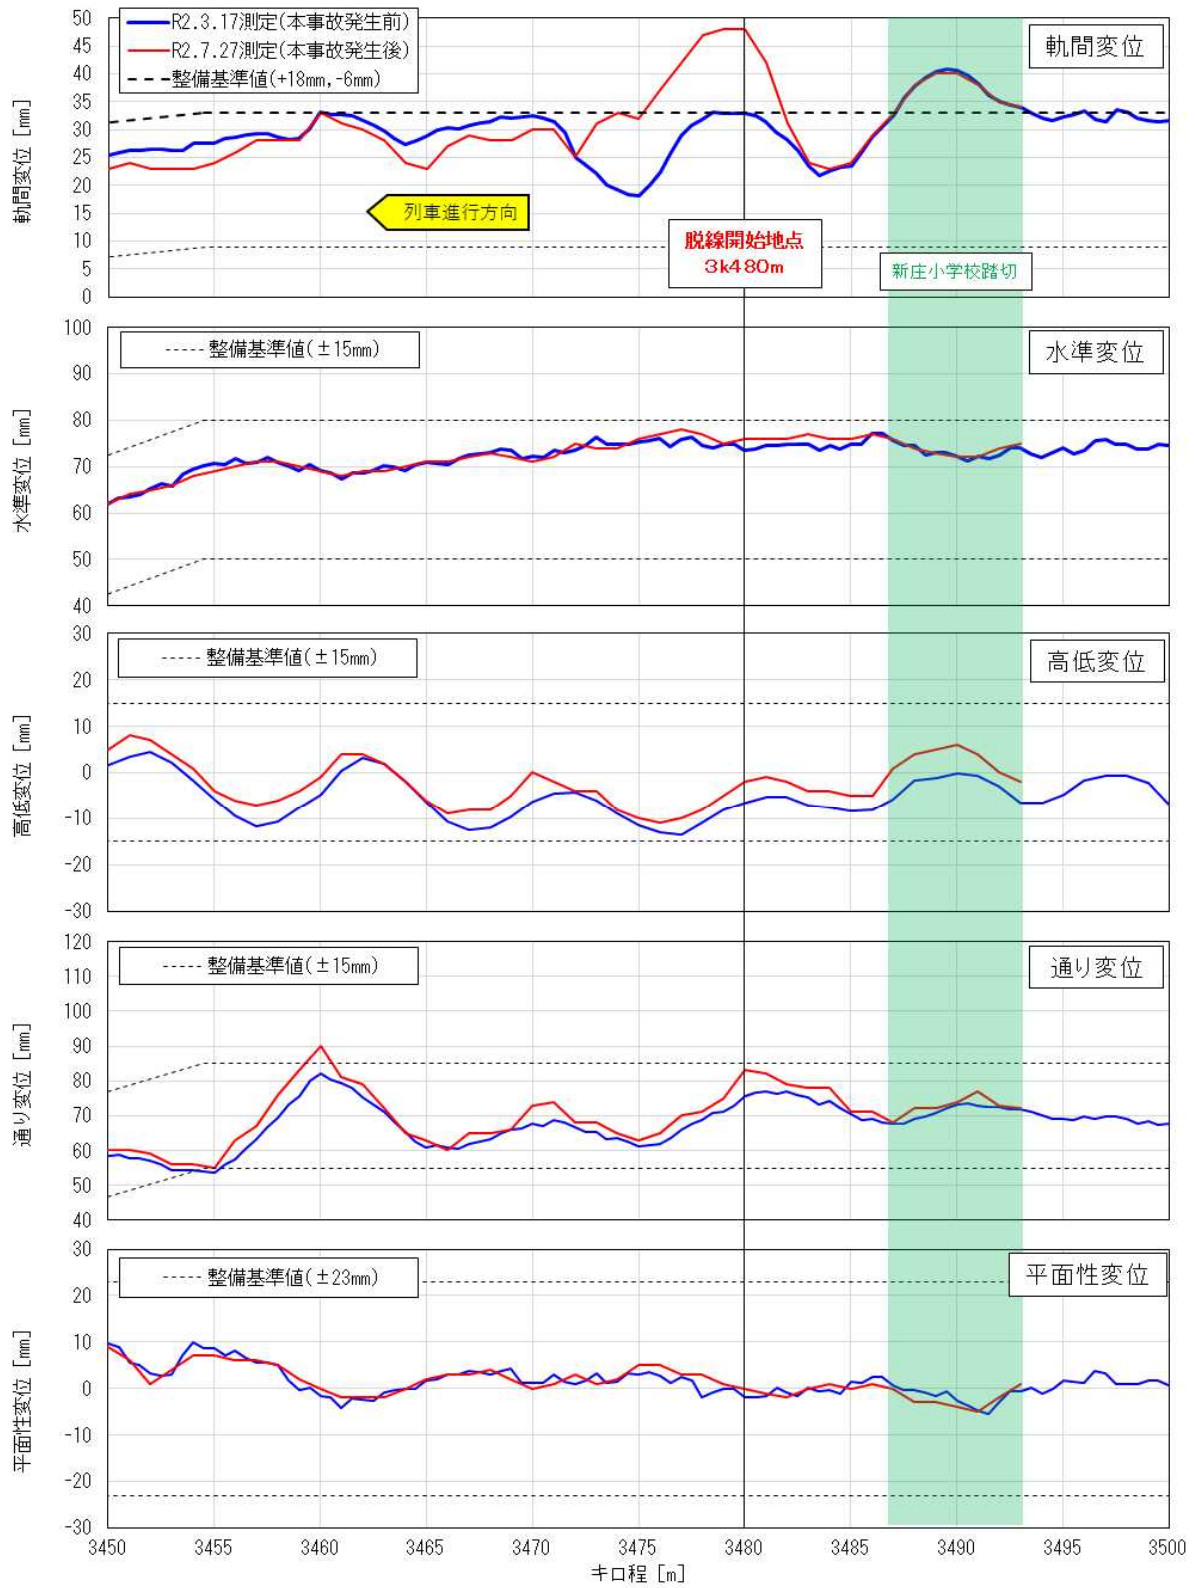
付図6 事故現場付近の軌道変位等の状況

- ① スラックを含む軌間変位は、3k479m付近が最も大きく+33.2mmであり、同地点のスラック量15mmを除くと軌間変位は+18.2mmで整備基準値（+18mm）を超えていた。

なお、脱線開始地点よりも手前にある本件踏切内の3k490m付近では+40.9mmであり、脱線開始地点よりも大きく、同地点のスラック量15mmを除くと軌間変位は+25.9mmで整備基準値（+18mm）を超え

2.3.2.4(1)に記述したように、本事故発生前の軌道変位測定値は、軌間変位以外は全て同社の整備基準値未満であったが、軌間変位は+18.2 mm と整備基準値である18 mm を超過していた。
