RA2021-5

鉄 道 事 故 調 査 報 告 書

I えちぜん鉄道株式会社 三国芦原線 中角駅～鷺塚針原駅間
踏切障害事故

令和3年11月18日

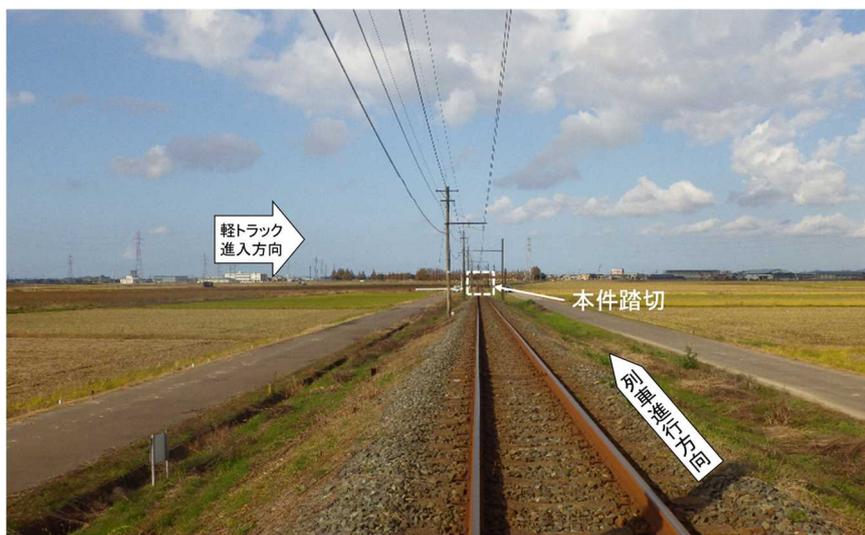
図6 本件列車側から見た本件踏切の見通し状況

運転士が本件踏切に接近する軽トラックを認めた本件踏切の約150m手前の位置から確認したところ、図6に示すように、本件踏切を視認することができた。

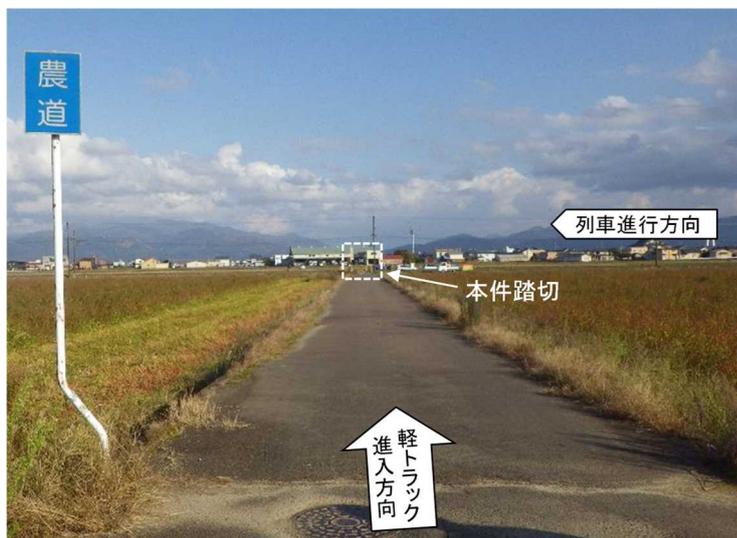
図7 軽トラック進入側からの本件踏切の見通し状況

本件農道における本件踏切の見通し状況については、軽トラックが進入してきた方向に本件踏切から約135m離れた位置にある十字路の交差点から本件踏切を確認したところ、図7に示すとおり、本件踏切まで視界を遮るような障害物は認められなかった。

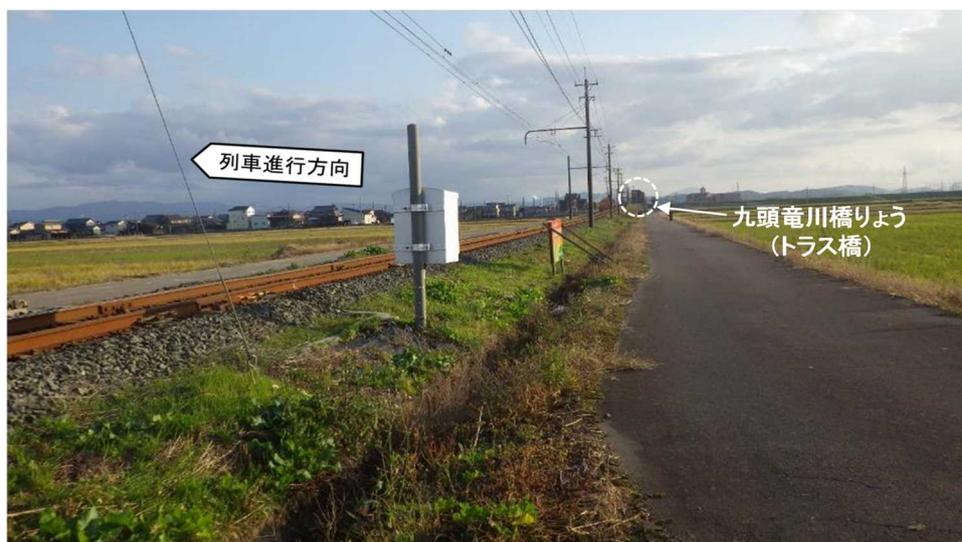
図8 軽トラック進入側から見た中角駅方の見通し

軽トラック進入側からの本件踏切に接近する下り列車の見通し状況について、本件踏切の停止線付近（軌道中心から約5mの距離）から確認したところ、図8に示すように、本件踏切から約600m離れた九頭竜川橋りょうのトラス橋終端（5k820m）まで見通すことができ、運転者の視界を遮

るような障害物は認められなかった。

2.3(3)③に記述したように、軽トラック進入側の停止線付近から中角駅方に600m以上離れた位置にある九頭竜川橋りょうのトラス橋終端(5k820m)まで列車の姿を遮るものはなかったことから、本件踏切の手前で一時停止したのち、踏切に進入する前に本件列車方向を確認したならば、本件列車に気付くことができたものと考えられる。

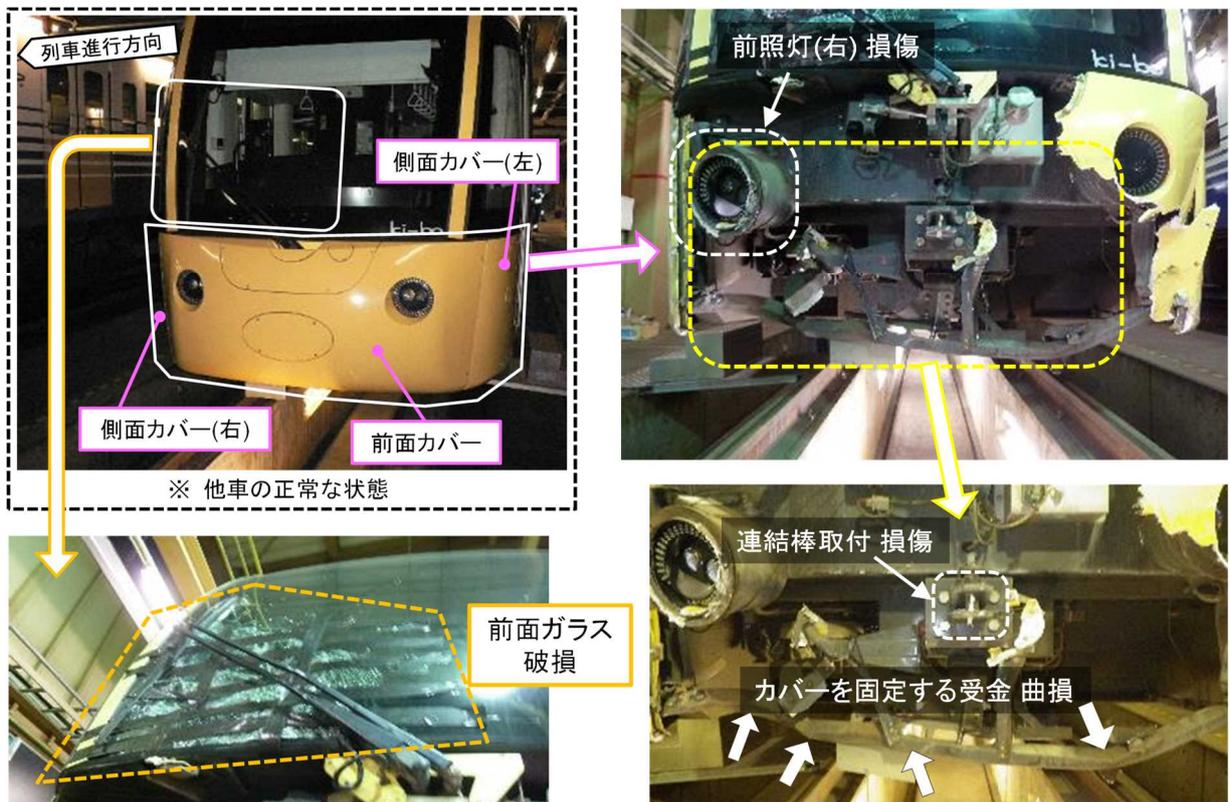
図10 鉄道車両の主な損傷状況

- (1) 鉄道施設
PCまくらぎに軽トラックが引きずられたと見られるゴムタイヤの痕跡があった。
- (2) 鉄道車両
損傷は軽トラックと衝突した前方に集中しており、主な損傷として前面カバー及び左右の側面カバーが破損、各カバーを固定する受金が曲損しており、同受金に取り付けられていた機器類が損傷していた。
また、前面カバーの中央部にある連結棒取付、右側の前照灯及び同前照灯の受金が損傷していた。前面ガラスは、右下部分が破損しており、同ガラスの受金が曲損していた。
(図10 参照)

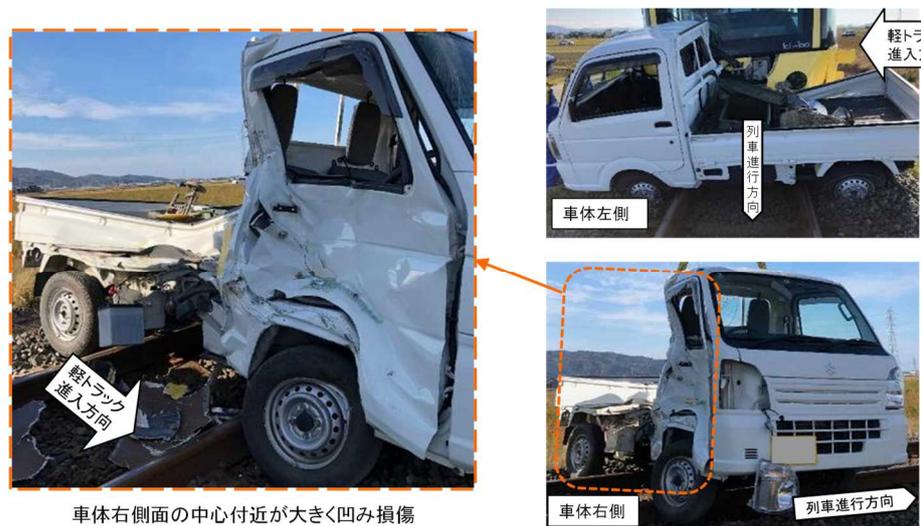
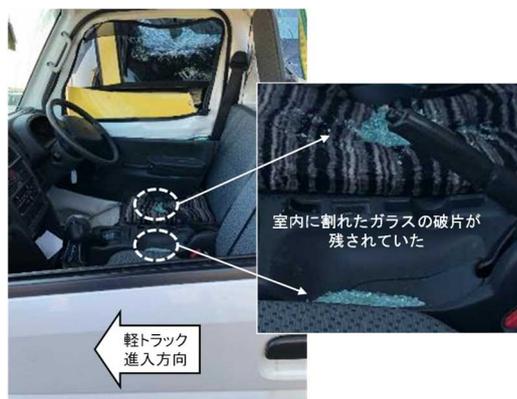
図 1.1 軽トラックの損傷状況 (鉄道事業者撮影)

- (3) 軽トラック
図11に示すように車体右側面の中心部が押しつぶされるように大きく凹み、損傷していた。また、室内には割れたガラスの破片が残されていた。

車体右側面の中心付近が大きく凹み損傷

車内の状況
