RA2021-6

鉄 道 事 故 調 査 報 告 書

I 日本貨物鉄道株式会社 山陽線 東岡山駅～上道駅間
踏切障害事故

令和3年12月16日

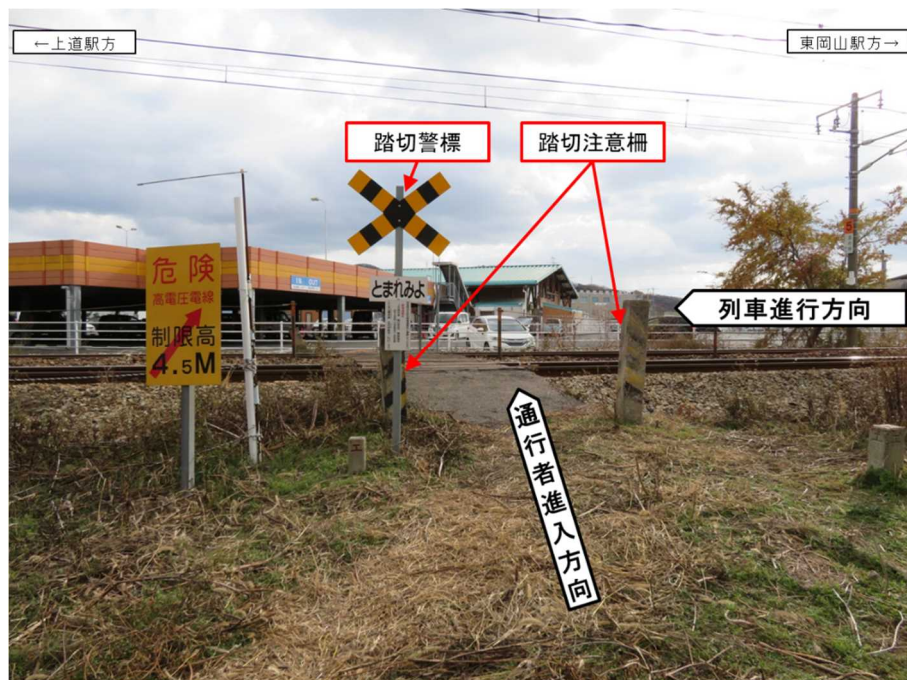
図2 本件踏切の状況 (本件通行者進入側から撮影)

<p>⑨ 交通規制 車両通行止*5</p> <p>⑩ 鉄道交通量 174本/日（1時間最大13本）</p> <p>⑪ 事故履歴 なし（昭和62年4月～本事故発生前）</p> <p>本件踏切の両側には、踏切注意柵及び踏切警標が設置されていた。また、本件踏切内を照らす照明設備は設置されていなかった。 （図1、図2 参照）</p> <p>(2) 路線の概要</p> <p>本件踏切を含む山陽線は、神戸駅から下関駅に至る延長528.1kmの路線で、JR西日本が第一種鉄道事業者*6として鉄道施設を保有し管理しており、JR貨物は、第二種鉄道事業者*7として、貨物列車の運行を行っている。</p> | 三輪以上の自動車 | 0台/日 | 二輪 | 0台/日 | 軽車両 | 0台/日 | 歩行者 | 0人/日 |
| 三輪以上の自動車 | 0台/日 | | | | | | | | |
| 二輪 | 0台/日 | | | | | | | | |
| 軽車両 | 0台/日 | | | | | | | | |
| 歩行者 | 0人/日 | | | | | | | | |

JR西日本と岡山市は、協議した結果、令和3年9月29日、本件踏切を廃止した。

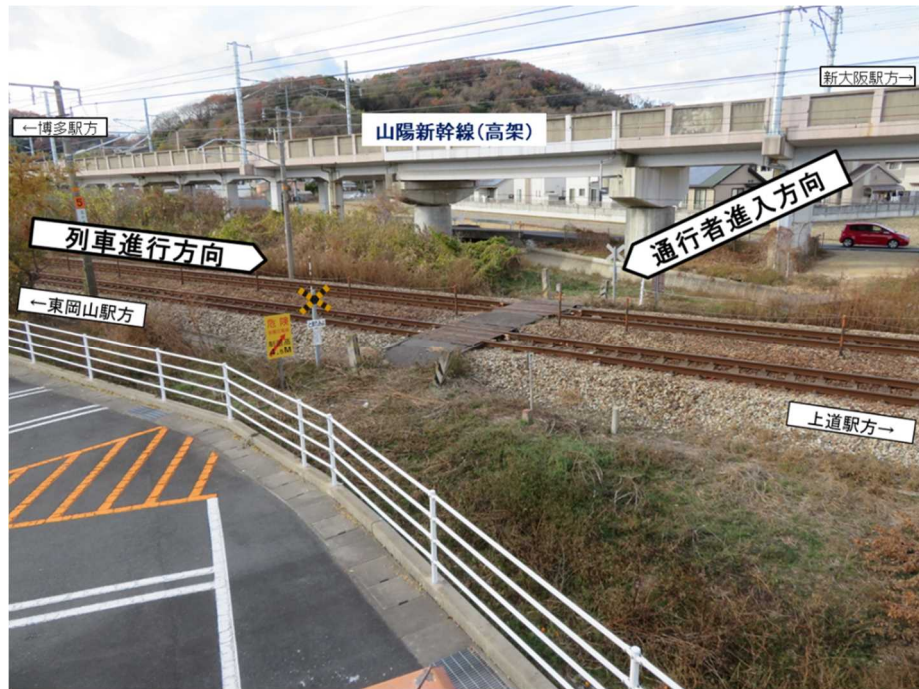
図3 本件踏切の状況（本件通行者進出側から撮影）

本件通行者進出側には駐車場があるが、市道（古都宿土田線）と駐車場の間には、柵が設置されており出入口はなく、本件踏切を背に進んだ先は草木が繁茂しており、容易に歩行することは困難な状況であった。

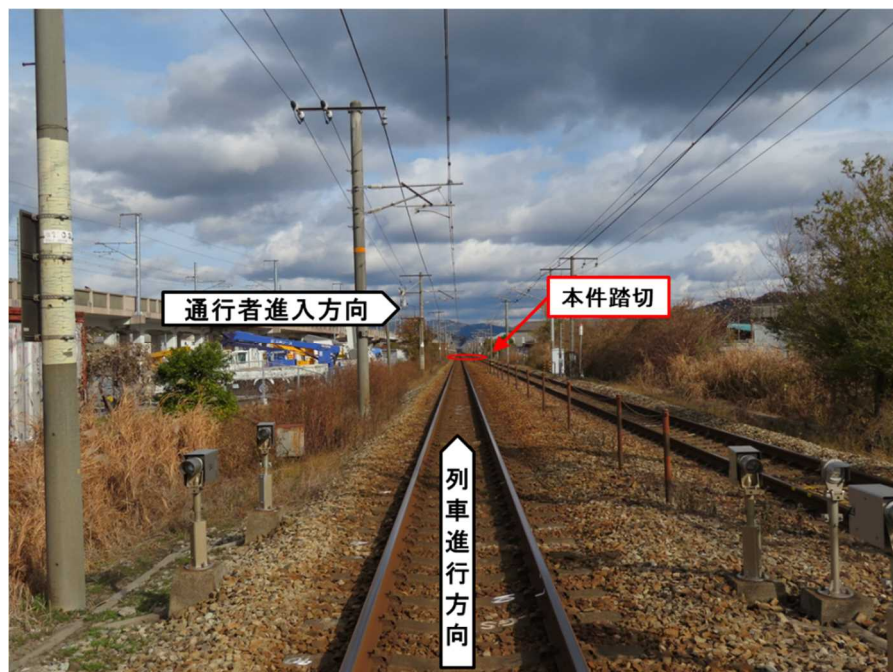
図4 本件列車側から見た本件踏切の見通し状況

上り列車からの本件踏切の見通し状況については、(1)に記述したとおり踏切見通距離247mであり、本件踏切の約259m手前の九の坪踏切道(134k962m)から確認したところ、本件踏切付近を見通すことができた。(図4 参照)

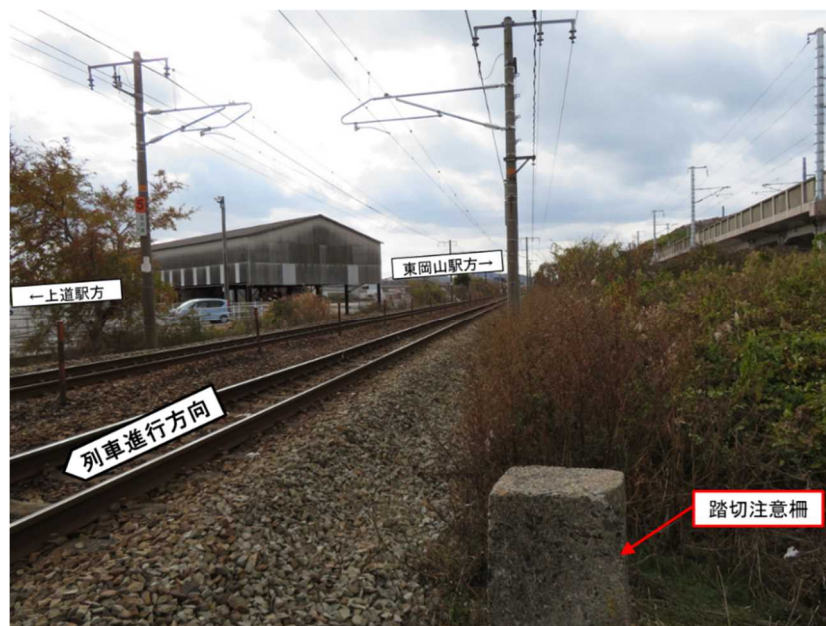
図5 本件通行者進入側からの列車の見通し

本件踏切における本件通行者進入側からの上り列車の見通し状況については、(1)に記述したとおり列車見通距離300mであり、本件踏切の踏切注意柵の付近(上り線の軌道中心から約3mの位置)から確認したところ、列車の見通しを遮るような障害物は認められなかった。(図5 参照)

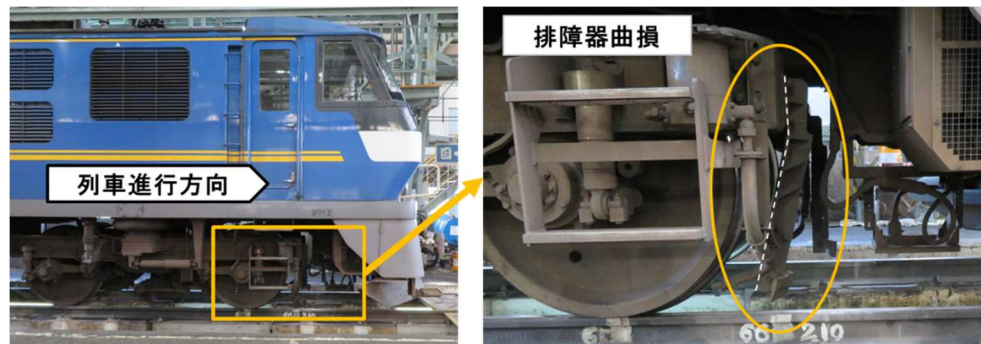
図7 1両目の損傷状況

指令の指示に従って事故の状況を確認したところ、本件列車の1両目（以下、車両は前から数える。また、前後左右は特に断りがない限り列車の進行方向を基準とする。）の床下に巻き込まれている本件通行者を認めた。また、1両目の右側にある排障器が折れ曲がっていることを認めた。

- (1) 鉄道施設
鉄道施設に損傷は認められなかった。
- (2) 鉄道車両
1両目の前台車第1軸の前側に設置されている排障器が曲損していた。(図7 参照)
