鉄 道 事 故 調 査 報 告 書

I 阪急電鉄株式会社 神戸線 六甲駅～御影駅間
列車脱線事故

鉄道事故調査報告書

事故種類：列車脱線事故

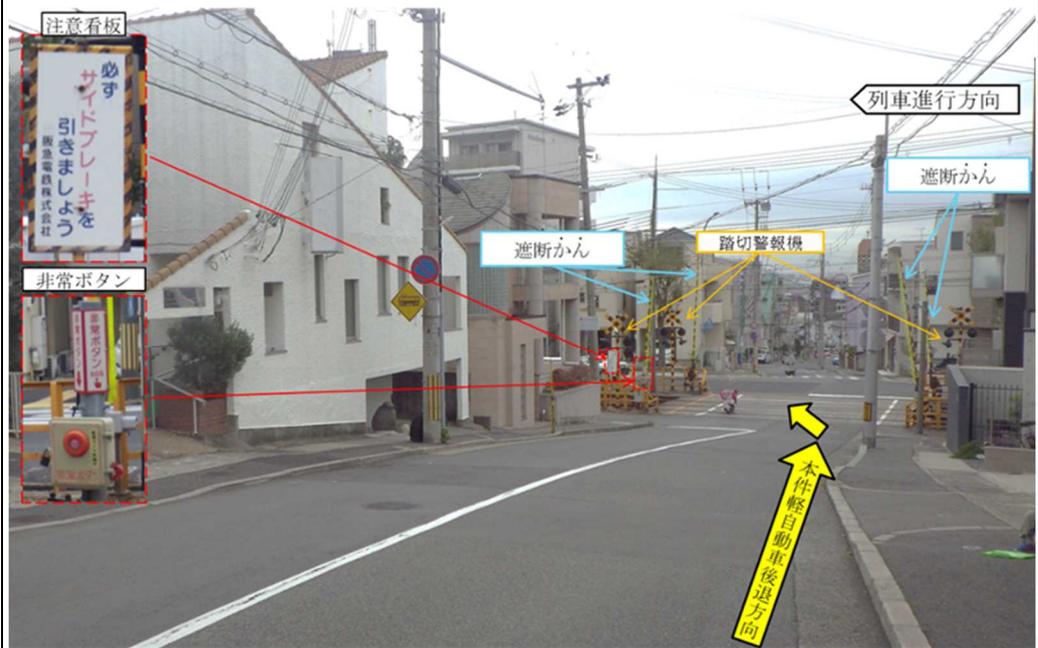
図3 本件踏切の状況 (図2 写真①から撮影)

- ④ 本件踏切には、踏切障害物検知装置*7が設置されていた。
- ⑤ 進入左側の踏切警報機の傍に、踏切手前で一時停止する自動車運転者に注意を促すための「必ずサイドブレーキを引きましょう」と記された注意看板が設置されていた。

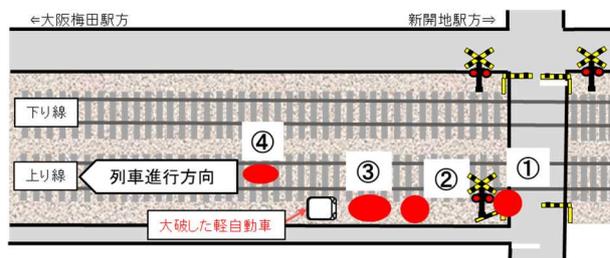
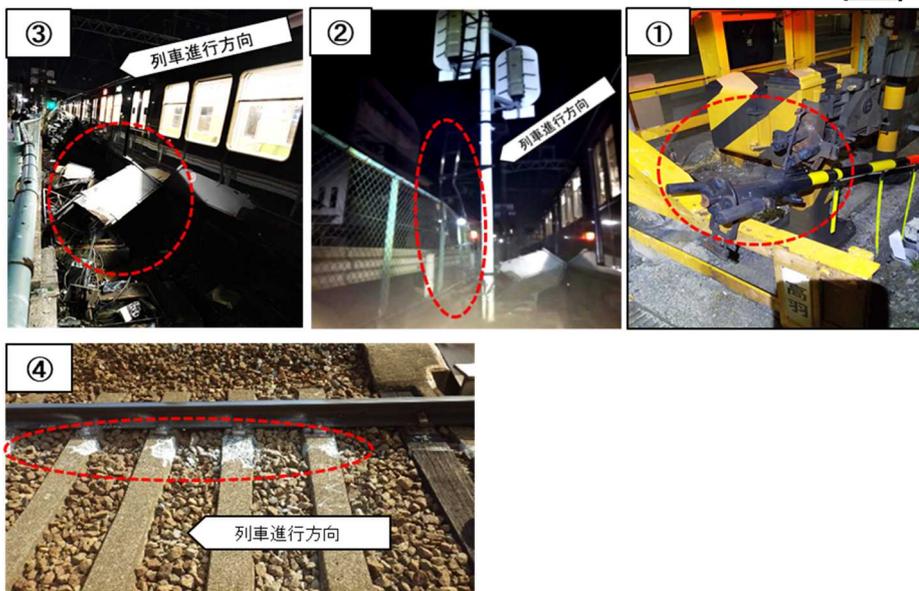
図5 鉄道施設の主な損傷状況

- ① 本件踏切の大阪梅田駅方の踏切遮断機に取り付けられた折損防止器のゴム緩衝体が破損していた。
- ② 本件踏切から約23m大阪梅田駅方（27k400m付近）にある信号機柱梯子が曲損し、付近のケーブルトラフが損傷していた。
- ③ 保安設備及び信号設備用の器具箱が倒壊していた。
- ④ 本件列車が本件軽自動車と衝突したとみられる位置から、本件列車の停止位置までの間に、まくらぎの損傷がみられた。また、締結装置が損傷している箇所があった。

- ① 令和2年12月に、道路を管理する神戸市に対して、高羽北2号線の勾配を表示した注意看板を設置する等の安全対策を要望した。また、令和3年5月に、踏切道に接続する道路の線形や勾配が、同市道と類似する道路についても、注意看板等の設置を要望した。
- ② 令和3年10月に、事故発生時の鉄道施設の被害軽減策として、損傷した器具箱、信号機柱梯子付近に防護柵を設置した。
- ③ 令和2年12月に、坂道を下ってくる自動車運転者に注意喚起する「必ずサイドブレーキを引きましょう」と書かれた注意看板を新品に交換した。

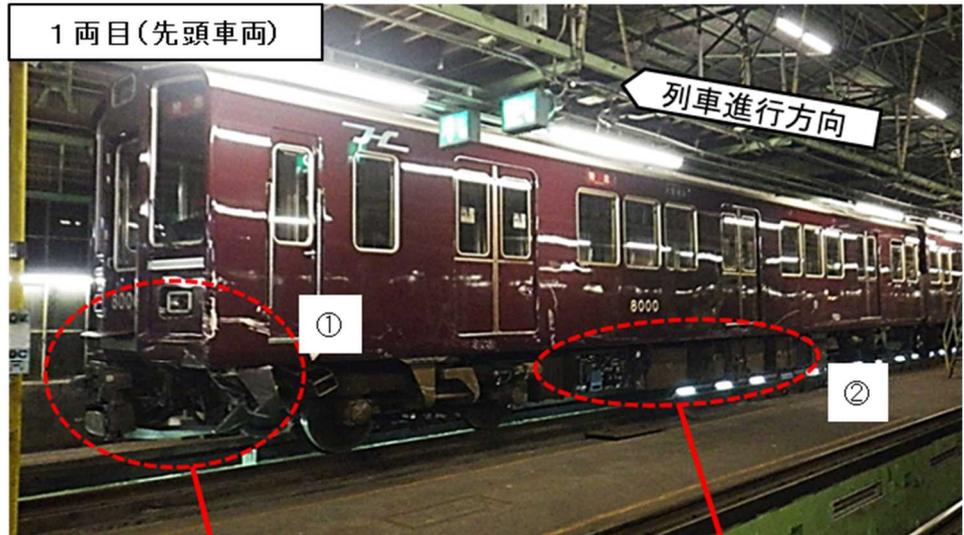
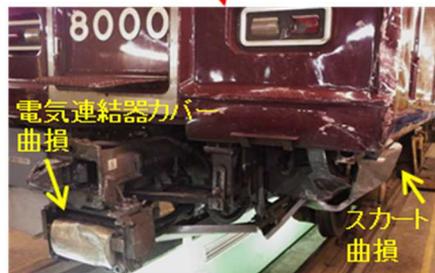
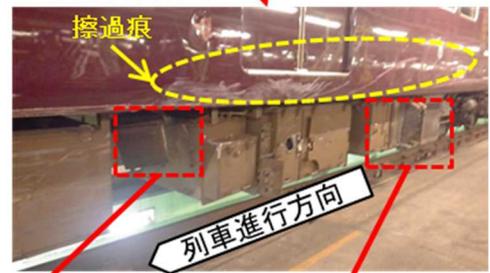
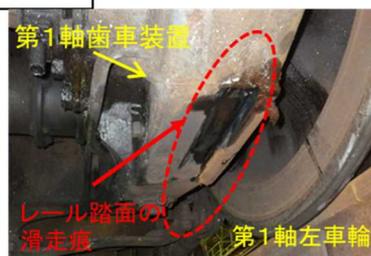
図6 鉄道車両の主な損傷状況 (1両目)

前面左下部に本件軽自動車との衝突によるものとみられる凹みや亀裂を伴う擦過痕及び打痕があり、電気連結器カバーやスカートは曲損していた。また、車両床下の蓄電池接触器や断流器カバー等が破損していた。さらに、前台車の損傷状況は、第1軸目の歯車装置底部に脱線した際にレールと接触したとみられる凹みや、ブレーキシリンダー配管が折損していた他、車輪フランジ外周部にまくらぎやバラストの上を走行したことによる傷があり、第1軸目の右車輪の傷が深かった。(図6参照)

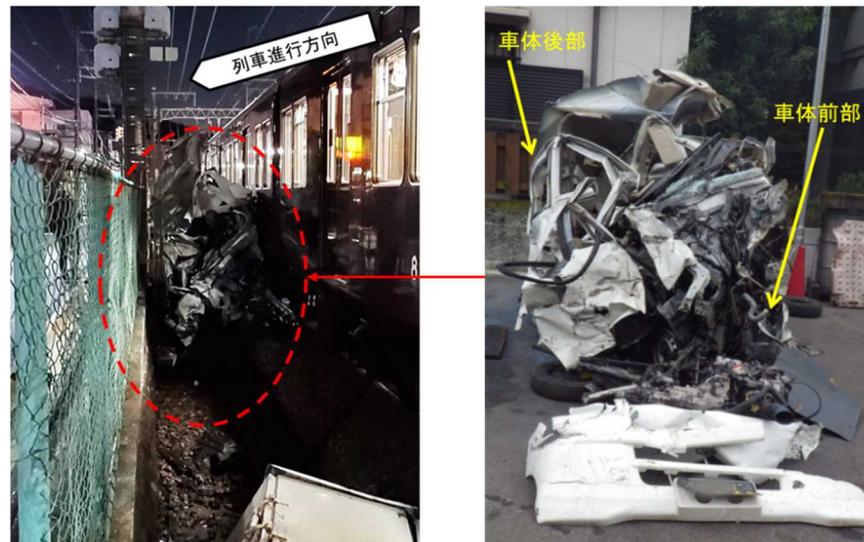
図7 本件軽自動車の損傷状況

本件軽自動車は、本件列車との衝突によって本件踏切から約40m大阪梅田駅方の軌道脇で本件列車と上部にフェンスを有するコンクリート壁に挟まれた状態で大破していた。(図7参照)

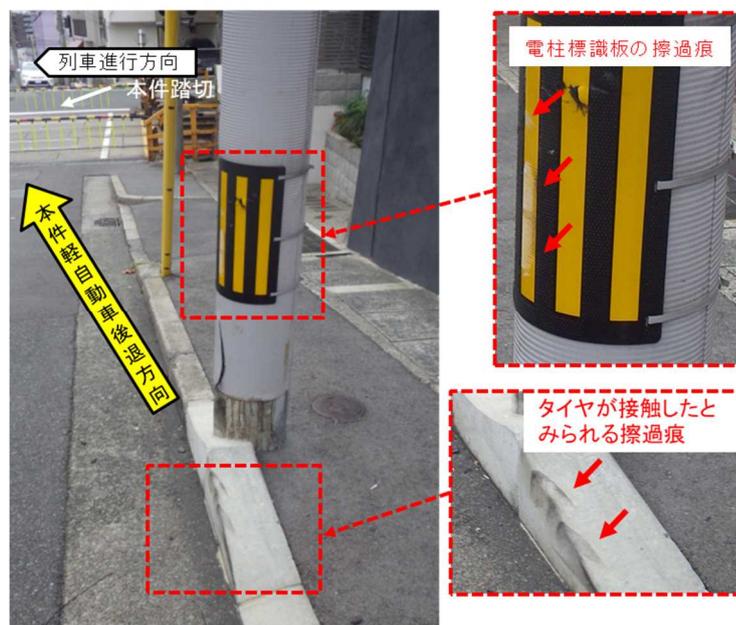
図8 電柱等の擦過痕

本件踏切から北へ約17m離れた電柱に設置された電柱標識板に、本件軽自動車が接触した際に付いたとみられる白色塗料のようなものが付着していた。また、縁石にタイヤが接触したとみられる擦過痕があった。(図8参照)

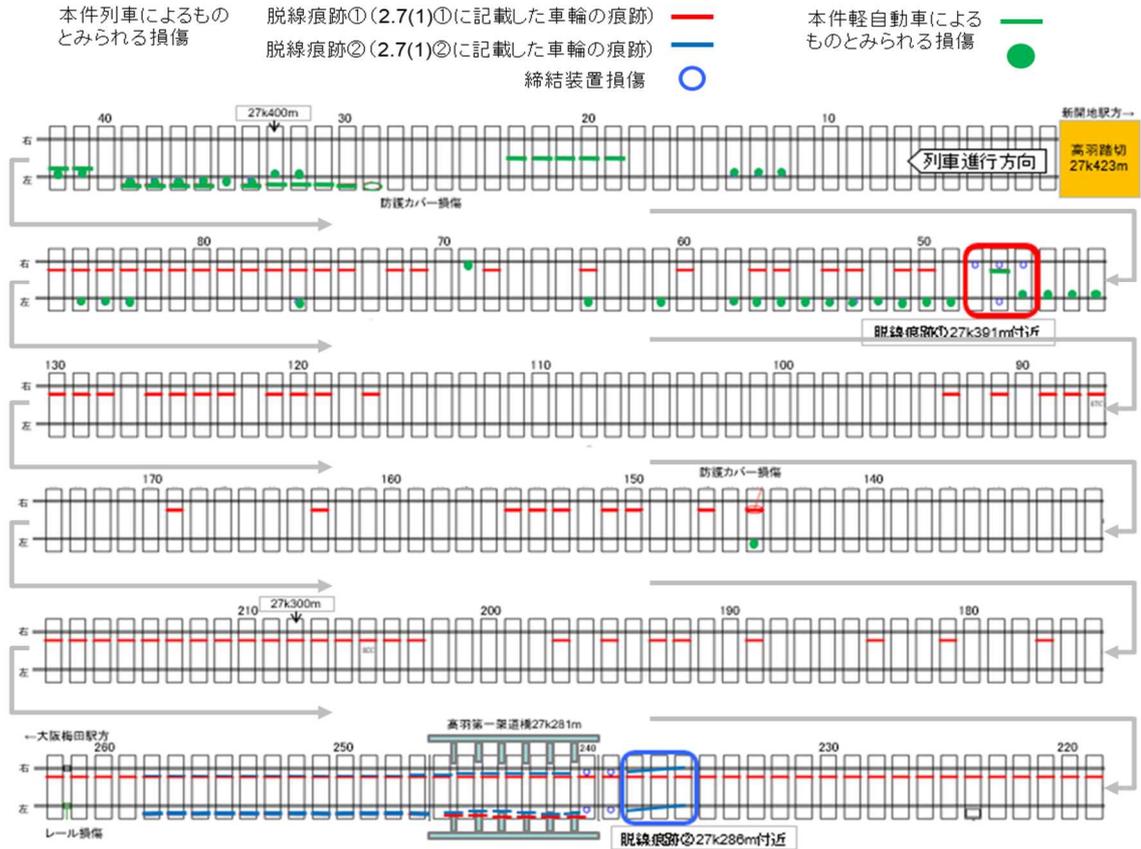
図1.1 まくらぎ及び締結装置の痕跡

本件踏切から大阪梅田駅方12～14本目のまくらぎに取り付けられた左レール用の締結装置の破損から始まり、本件列車が停止するまでに走行した軌道上のまくらぎ135本及び締結装置43箇所(箇所)に傷及び破損がみられた。

また、本件踏切から大阪梅田駅方240～246本目のまくらぎは、高羽第一架道橋(27k281m付近)に設置されており、まくらぎや締結装置及び架道橋に脱線した車輪のフランジが接触したとみられる痕跡があった。(図1.1参照)

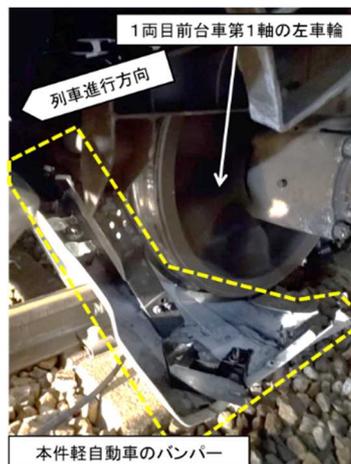
図1.2 本件軽自動車のバンパー

本件列車の停止位置は、本件踏切から約151m大阪梅田駅方となる27k272m付近であった。なお、脱線した1両目の前台車第1軸目の左車輪と軌道の間には、本件軽自動車のバンパーが挟まれた状態だった。(図1.2参照)

列車が脱線したことについては、同列車の前面左下部に衝突した同自動車の衝撃に加え、巻き込まれた同自動車の部品が1両目前台車第1軸目の左車輪とレールの間に挟まり、第1軸目の左車輪が乗り上げて脱線、さらに、この部品から受ける衝撃と脱線した車輪から受ける振動によって、第2軸目の左車輪がレールに乗り上げて脱線したものと考えられる。
