RA2022-2

鉄 道 事 故 調 査 報 告 書

II 東日本旅客鉄道株式会社 米坂線 越後金丸駅～小国駅間
踏切障害事故

鉄道事故調査報告書

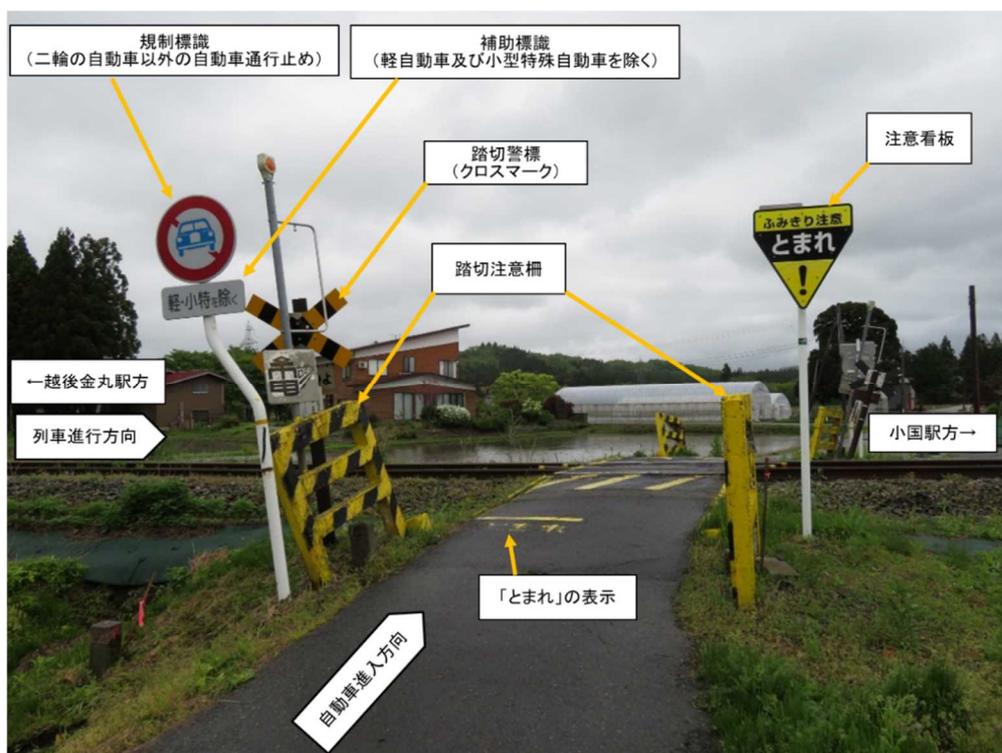
図2 本件踏切の状況 (本件自動車進入側から撮影)

本件自動車進入側から見た本件踏切の状況は、次のとおりである。なお、ここでの前後左右とは、本件自動車の進入側から見た方向を示している。(図2参照)

- ① 左右には踏切注意柵が設置されていた。
- ② 左側には踏切警標及び道路標識が設置されていた。
- ③ ②の道路標識には‘二輪の自動車以外の自動車の通行止め’であることを示す規制標識並びに‘軽自動車及び小型特殊自動車を除く’ことを示す補助標識が設置されていた。
- ④ 右側には「ふみきり注意 とまれ！」と表示された注意看板が設置されていた。
- ⑤ 軌道中心から前後のアスファルトの路面には黄色のゼブラ模様が塗色されていた。
- ⑥ 軌道中心から約5.3m手前のアスファルトの路面に「とまれ」と表示された停止を促す表示がされていた。

- ① 同社は、令和3年5月20日に小国町、警察署及び地域住民等と本件踏切の現場点検を行い、少しでも視認性の向上を図るため、踏切道内のゼブラ模様の塗り直し、不要な看板の撤去などを行った。また、現場点検の際、同社はその場の出席者に対して本件踏切を廃止したい旨を伝えたが、地域住民から廃止は難しいと意見があり、廃止の合意には至らなかった。
- ② 同社は、令和3年5月20日に小国駅近くのスーパーマーケットにて、踏切事故防止のための啓発活動を実施した。

小国町は、令和3年5月20日に同社、警察署及び地域住民等と本件踏切の現場点検を行い、停止位置から踏切道内までの余裕を更に確保するため、今後、「とまれ」の表示を手前に塗り直すとのことである。

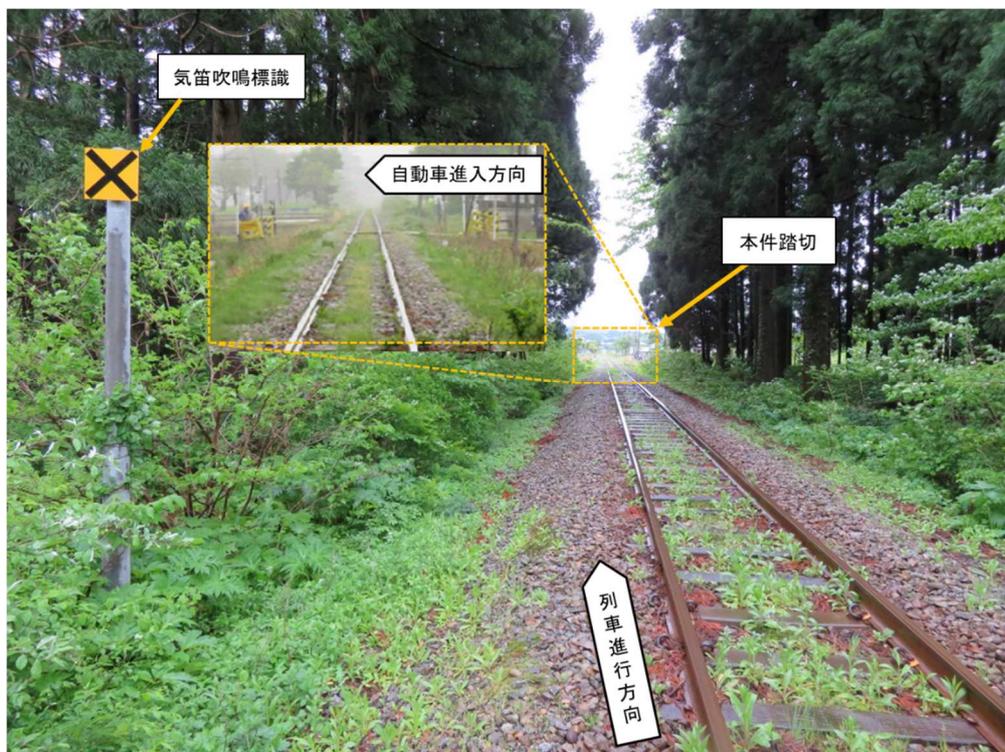
図3 本件列車側からの本件踏切の見通し状況

本件列車側からの本件踏切の見通し状況については、気笛吹鳴標識（59k855m）が設置されている本件踏切の約174m手前から確認したところ、本件踏切付近を見通すことができた。（図3参照）

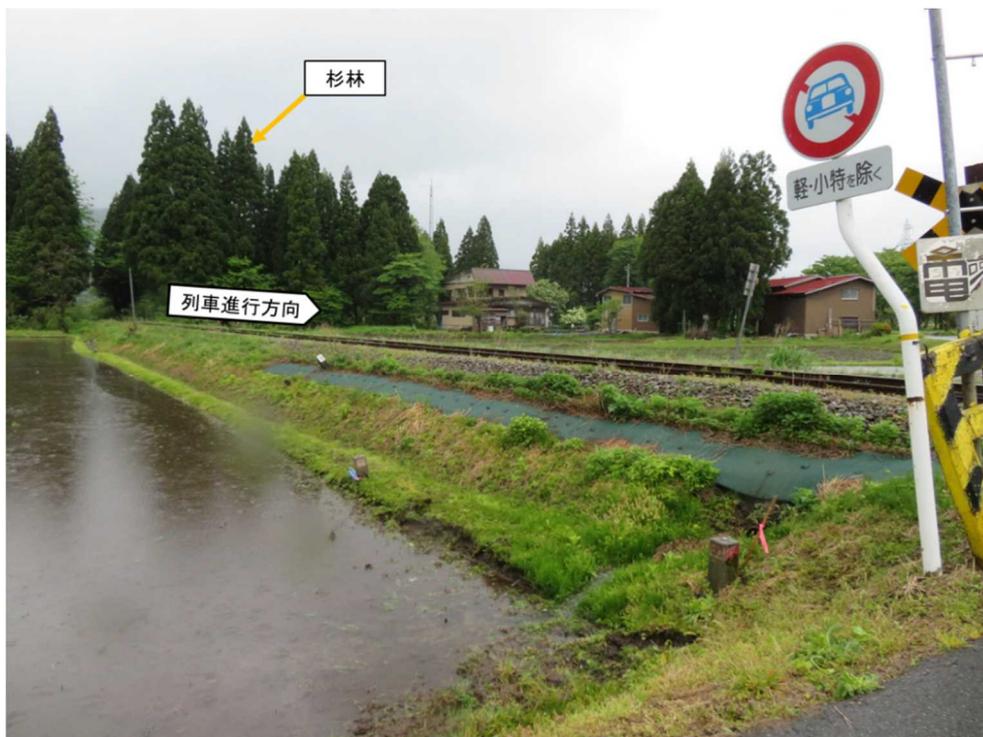
図4 本件自動車進入側からの列車の見通し状況（「とまれ」の表示付近）

本件踏切における本件自動車進入側から上り列車の見通し状況については、本件踏切の「とまれ」と表示された付近（軌道中心から約7.2mの位置）から確認したところ、本件踏切から離れた杉林まで見通すことができ、本件自動車が進入した側から本件運転者の視界を遮るような構造物等はなく、また、沿線の雑草は、列車の接近に気付かなくなるほどの高さのものはなかった。（図4及び図5参照）

2.1(2)に記述したように、本件運転士は、天気は雨であったが、雨による見通しの影響はなく、本件列車の前部標識灯は点灯させていたと口述していること、及び2.3(5)に記述したように、本件自動車が進入した側からは本件運転者の視界を遮るような構造物等は認められなかつたことから、「とまれ」と表示された付近で一旦停止して確認すれば本件列車に気付くことができたものと考えられる。

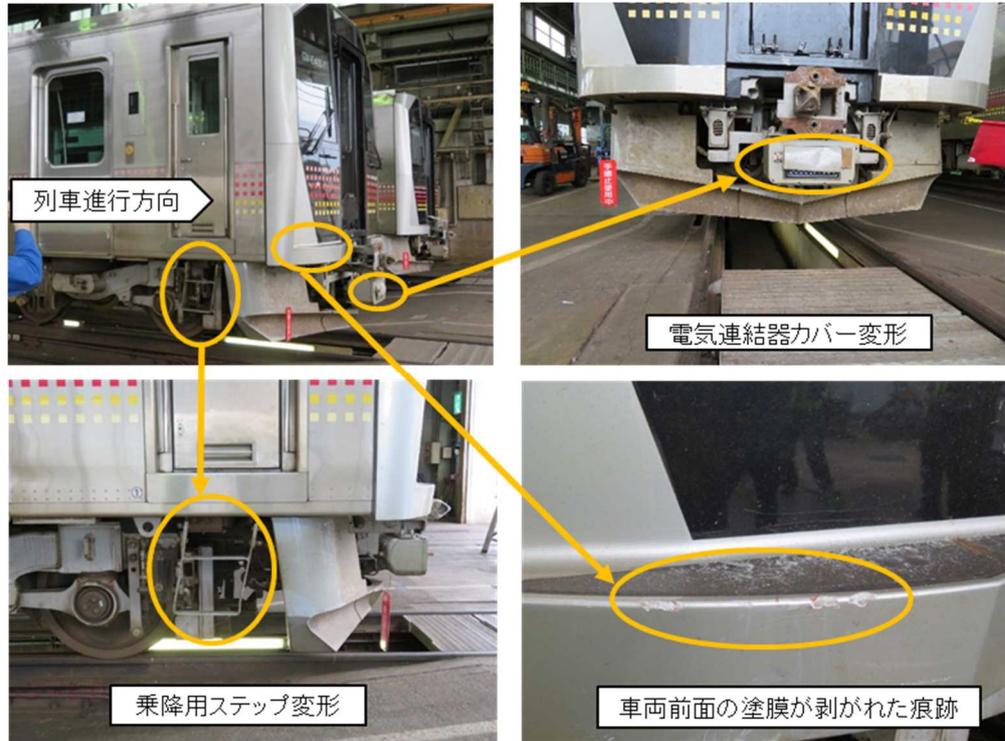
図7 鉄道車両の損傷状況

本件列車の車両前面の電気連結器カバーに変形が認められた。また、車両前面に塗膜が剥がれた痕跡が認められた。この他、車両前部右側面に設けられている乗務員の乗降用ステップに変形が認められた。（図7参照）

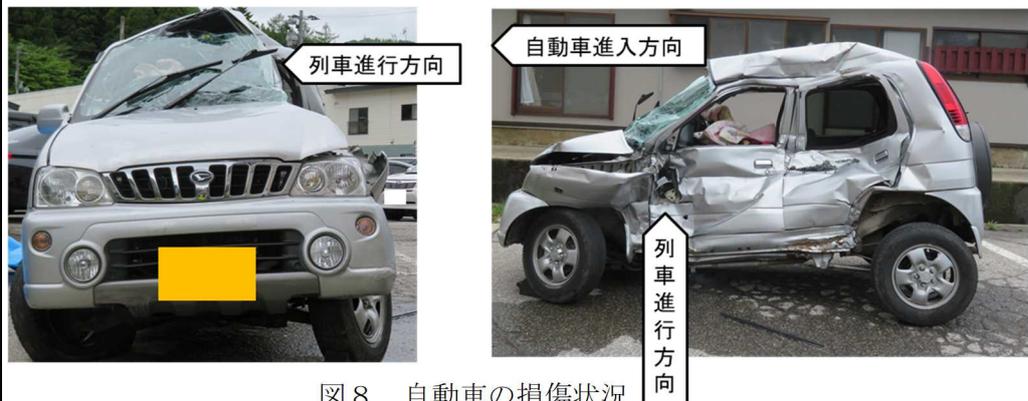
図8 自動車の損傷状況

本件自動車は、車体左側面の中心部が押しつぶされるように大きく凹み損傷していた。また、車内には割れたガラスの破片が残されていた。（図8参照）

<p>(1) 本件列車と本件自動車との衝突に関する分析 2.1(2)に記述したように、本件運転士は、本件自動車が本件踏切の右側の踏切注意柵付近で停止すると思っていたところ、一旦停止することなくそのままゆっくり本件踏切に進入してきたと口述していること、及び2.4(3)に記述したように、本件自動車の車体左側面の中心部が押しつぶされる</p>

ように大きく凹み損傷していたことから、本件列車は、本件踏切の右側から進入してきた本件自動車と衝突したものと認められる。
