# 鐵道事故調查報告書

I 北海道旅客鐵道株式会社 函館線 然別駅～仁木駅間  
踏切障害事故

事故種類：踏切障害事故

発生場所：北海道余市郡仁木町

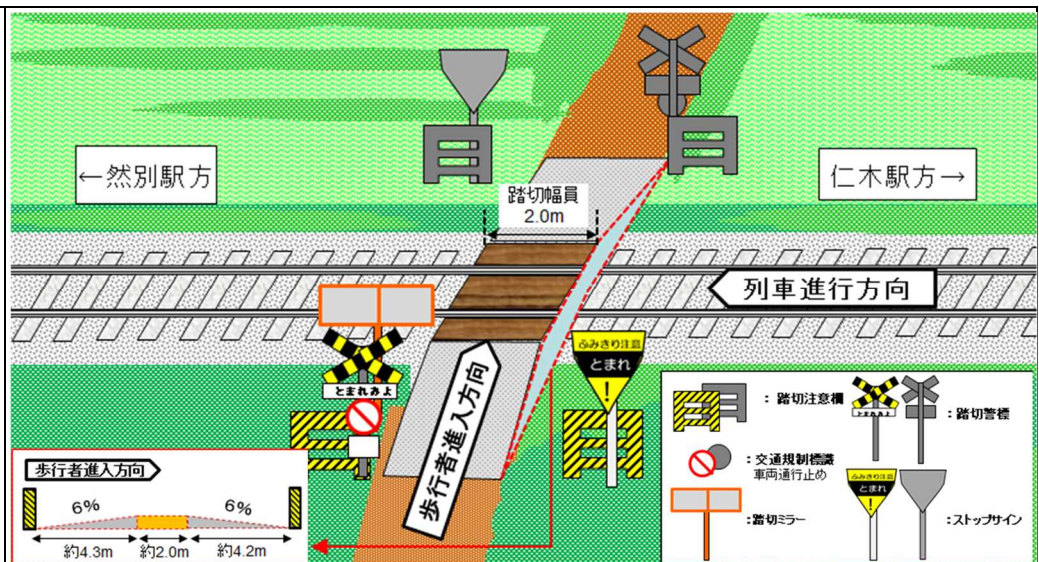
図1 本件踏切略図

<p>本件踏切の本件歩行者進入側には、踏切注意柵が設置されており、然別駅方には踏切警標及び冬期車両通行止めを示す標識が、仁木駅方には同社が踏切通行者に対して踏切手前での一時停止を促すために設置した、「ふみきり注意とまれ！」と表記された自発光式踏切注意看板（以下「ストップサイン」という。）が設置されていた。なお、本件歩行者進出側には、進入側と同様の設備に加え、然別駅方に列車の接近を確認できる踏切ミラーが設置されていた。</p> <p>（図1及び図2 参照）</p>	① 踏切長	8.0 m	② 踏切幅員	2.0 m	③ 踏切交角	90°	④ 道路勾配 列車から見て左	6 / 100（線路に対し上り勾配）	⑤ 踏切見通距離*1		列車（仁木駅方）から踏切	210 m	⑥ 列車見通距離*2		本件歩行者進入側から列車（仁木駅方）	700 m	⑦ 踏切の舗装	木	⑧ 道路交通量*3		三輪以上の自動車	0台/日	二輪	0台/日	軽車両	0台/日	歩行者	0人/日	⑨ 交通規制		・冬期期間	通行止め	・冬期期間以外	車両通行止め（二輪車、小型特殊自動車及び軽自動車を除く）	⑩ 鉄道交通量	32本/日（1時間最大3本）	⑪ 事故履歴	なし
① 踏切長	8.0 m																																						
② 踏切幅員	2.0 m																																						
③ 踏切交角	90°																																						
④ 道路勾配 列車から見て左	6 / 100（線路に対し上り勾配）																																						
⑤ 踏切見通距離*1																																							
列車（仁木駅方）から踏切	210 m																																						
⑥ 列車見通距離*2																																							
本件歩行者進入側から列車（仁木駅方）	700 m																																						
⑦ 踏切の舗装	木																																						
⑧ 道路交通量*3																																							
三輪以上の自動車	0台/日																																						
二輪	0台/日																																						
軽車両	0台/日																																						
歩行者	0人/日																																						
⑨ 交通規制																																							
・冬期期間	通行止め																																						
・冬期期間以外	車両通行止め（二輪車、小型特殊自動車及び軽自動車を除く）																																						
⑩ 鉄道交通量	32本/日（1時間最大3本）																																						
⑪ 事故履歴	なし

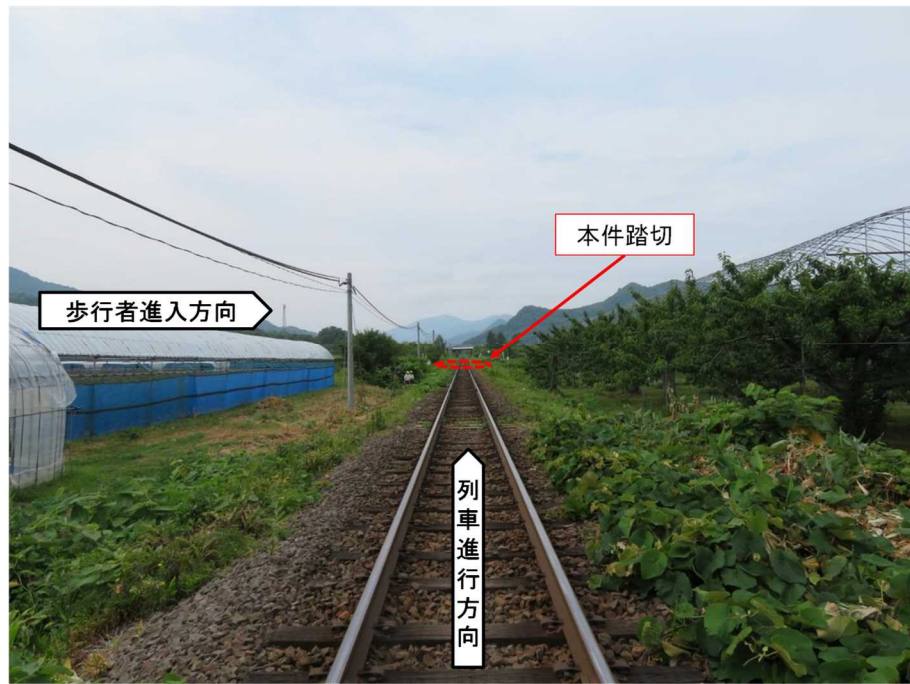
図3 本件列車側から見た本件踏切の見通し状況

上り列車からの本件踏切の見通し状況については、本件運転士が本件歩行者を発見した本件踏切の約100m手前の位置から確認したところ、本件踏切付近を見通すことができた。（図3 参照）

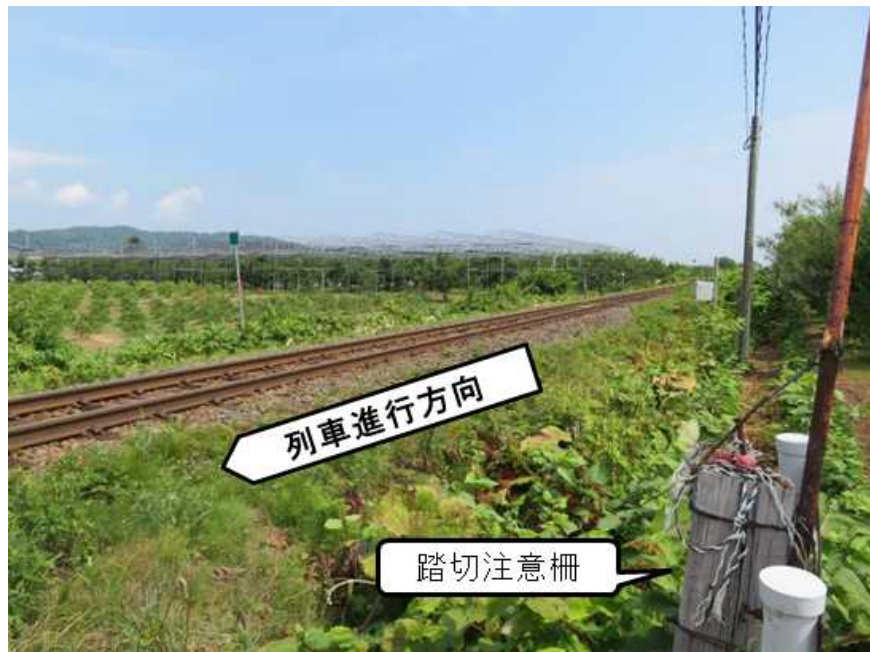
図4 本件歩行者進入側からの列車の見通し状況

本件踏切における本件歩行者進入側からの上り列車の見通し状況については、本件踏切の踏切注意柵の付近（軌道中心から約5.3mの位置）から確認したところ、通行者の視界を遮るような障害物は認められなかった。（図4 参照）

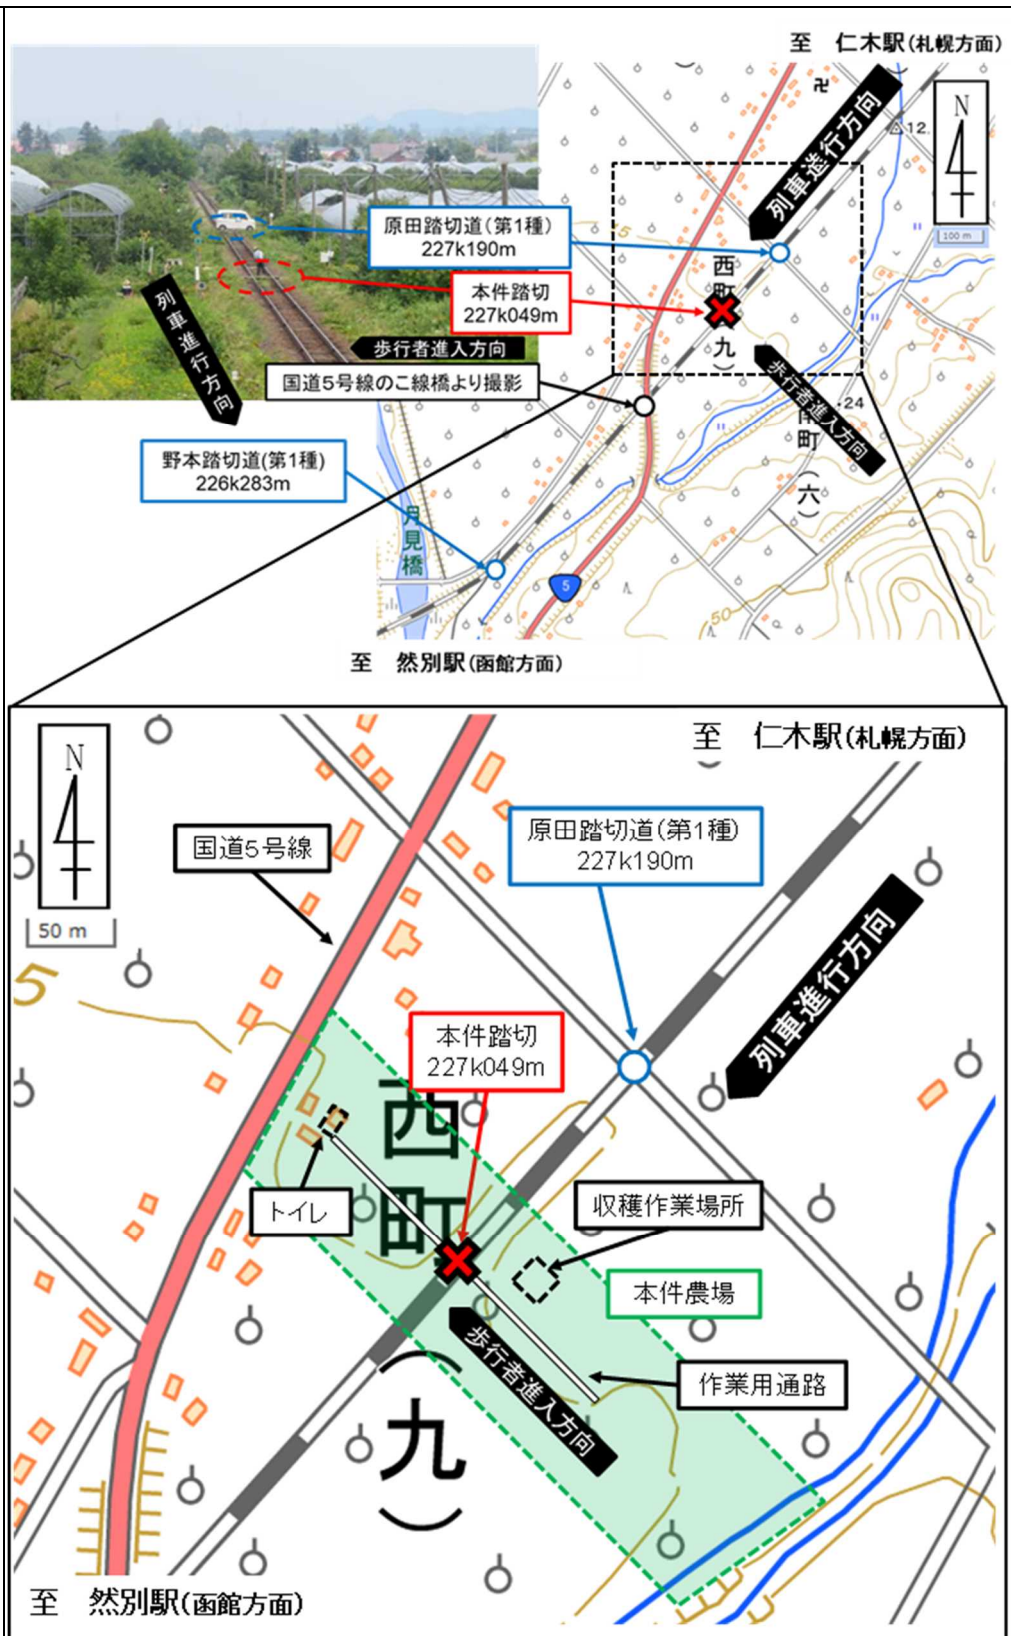
図5 事故現場周辺図

あり、各踏切道の概要は、表2のとおりである。なお、同社から提出された原田踏切道の踏切動作記録によると、本事故の際、鳴動は10時11分44秒に開始していた。また、令和3年7月22日に当委員会が現地調査を行った際、本件踏切において、仁木駅方からの列車接近に伴う原田踏切道の警報器の鳴動音を聞くことができた。(図5 参照)

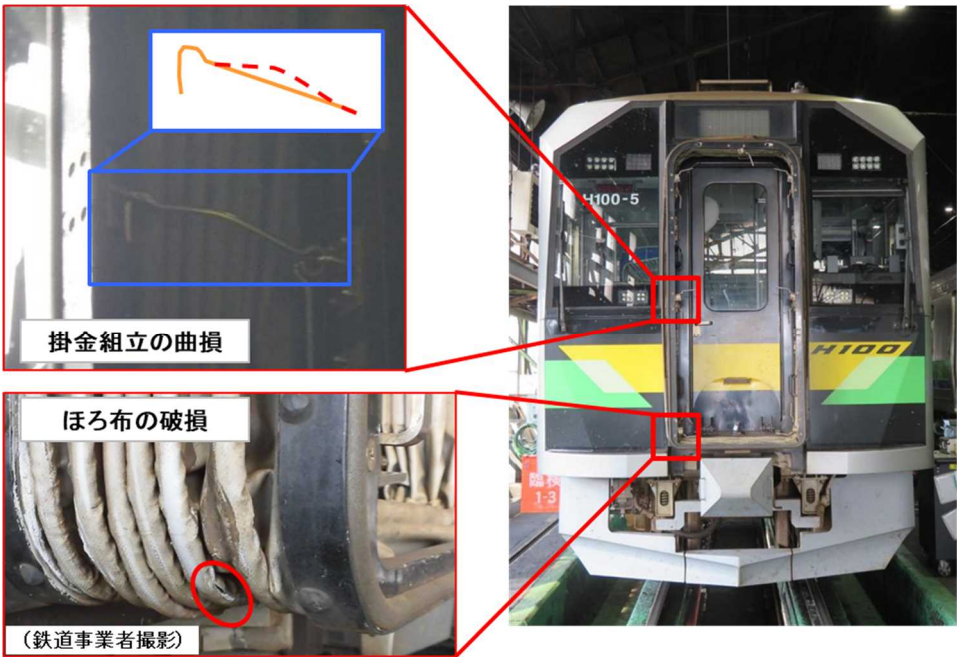
<p>(8) 鉄道車両の概要</p> <p>車種 内燃動車 (H100形)</p> <p>記号番号 H100-5号 (先頭車両)</p> <p>車両重量 42.3 t</p> <p>車両長 19,500 mm</p> <p>車両幅 2,800 mm</p> <p>本事故発生前直近の車両の検査記録に、異常は認められなかった。</p>
<p>2.4 鉄道施設等の 損傷状況</p>	<p>(1) 鉄道施設 鉄道施設に本事故に起因する損傷は認められなかった。</p> <p>(2) 鉄道車両 先頭車両の前面に設置されている掛金組立*4の曲損及びほろ布の破損が認められた。(図6 参照)</p> <div style="text-align: right; border: 1px solid black; padding: 5px; writing-mode: vertical-rl;">列車進行方向</div>
