鉄 道 事 故 調 査 報 告 書

I 甘木鉄道株式会社 甘木線 山隈駅構内
踏切障害事故

鉄道事故調査報告書

事故種類：踏切障害事故

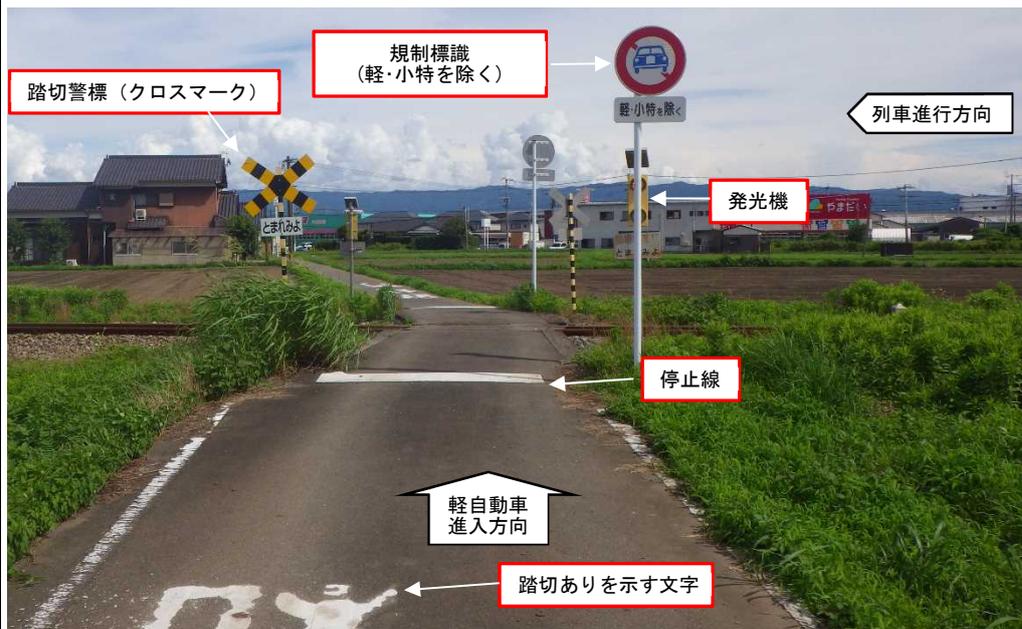
図3 軽自動車進入側から見た本件踏切の状況

- ① 左側には踏切警標が設置されていた。
- ② 右側には道路標識が設置されていた。道路標識は、‘軽自動車と小型特殊自動車を除く二輪の自動車以外の自動車の通行止め’であることを示す規制標識及び補助標識が設置されていた。
- ③ 軌道中心線の手前約5mの位置には停止線が設けられていた。
- ④ 道路の停止線の手前の路面に「踏切あり」標示があった。
- ⑤ 道路の両側は畑であり、本件踏切付近については、ガードレールや側溝等はなかった。

軽自動車進入側の本件踏切周辺には、接近する列車の発見を妨げるような物はなかった。

〔 発光機は規制標識の後ろに設けられている。十分遠く離れた位置から見ると規制標識柱の右側に顔を出す形になる。 〕

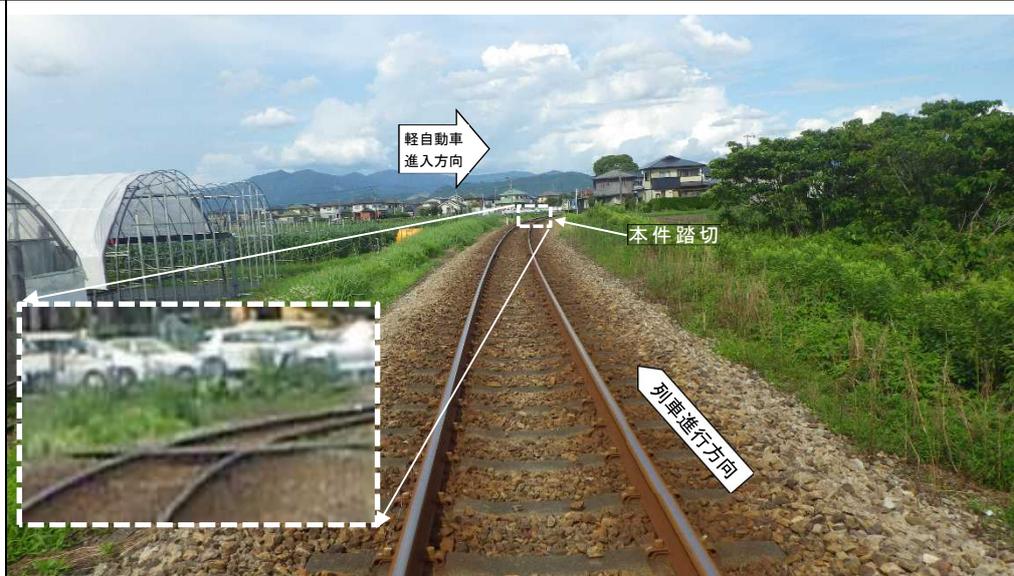
図4 本件列車側から見た本件踏切の見通し状況

本件列車側から見た本件踏切の見通し状況については、2.3(1)⑤で記述したように踏切見通距離が300mである。本件踏切の約100m手前の位置（本件列車側）において本件踏切方向を確認したところ、本件踏切左側については、図4に示すような範囲について視認することができた。

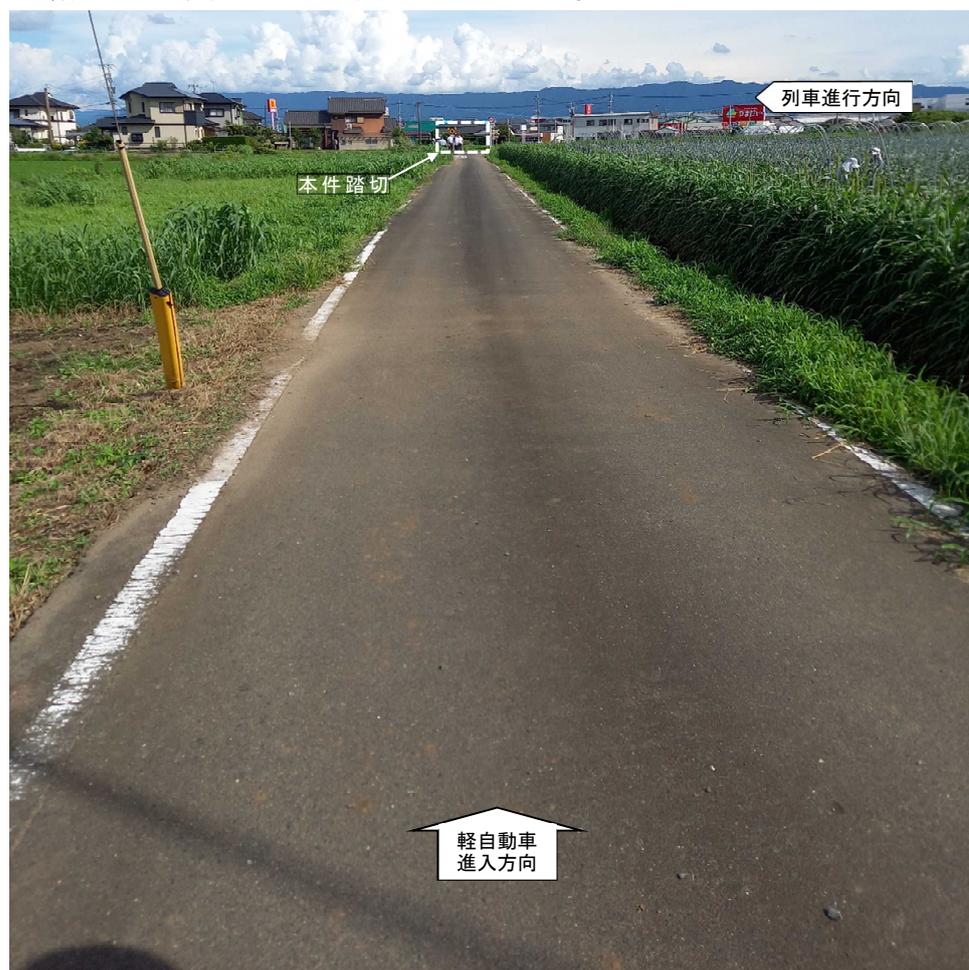
図5 軽自動車進入側から見た本件踏切の見通し状況

運転者から見た本件踏切の見通し状況については、軽自動車進入側で本件踏切から十分離れた位置（図5参照）から本件踏切を確認したところ、本件踏切までの視界を遮るような物はなかった。

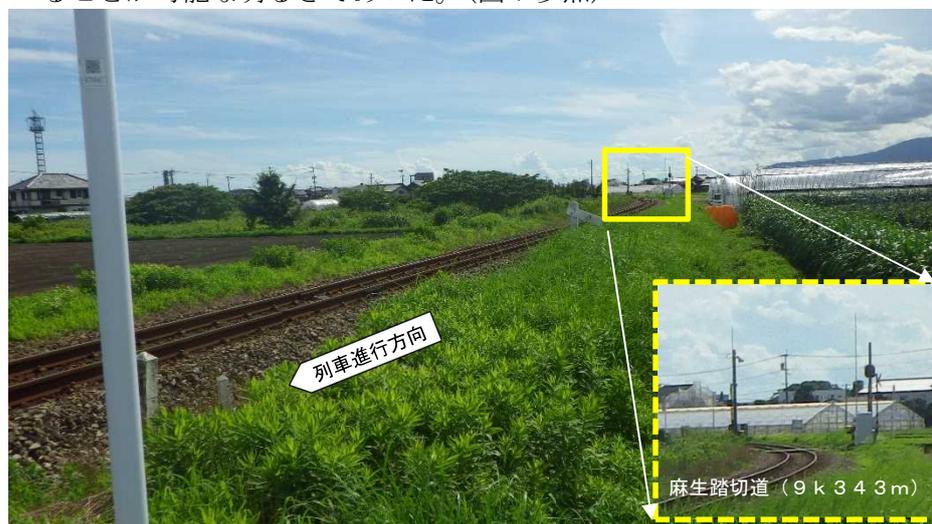
図6 軽自動車進入側から見た西太刀洗駅方の見通し

軽自動車進入側からの本件踏切に接近する下り列車の見通し状況について、本件踏切の停止線付近から確認したところ、図6に示すように、本件踏切から約150m離れた麻生踏切道まで見通すことができ、その途中で運転者の視界を遮るような物はなかった。

2.3(3)③に記述したように、軽自動車進入側の停止線付近から西太刀洗駅方に約150m以上離れた麻生踏切道まで視界を遮る物はなかったことから、沿線の草木等が本件列車の見通しに影響した可能性はないと考えられる。

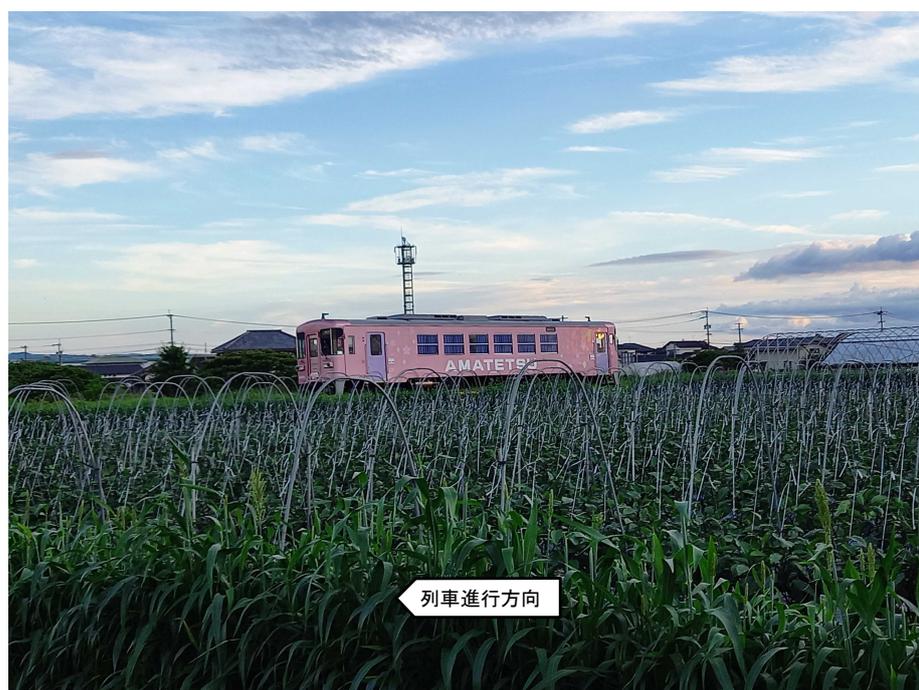
図7 事故翌日19時02分に本件踏切に接近する下り第185列車

また事故翌日に、本事故現場を同時刻ごろに調査した際は、列車を確認することが可能な明るさであった。(図7参照)

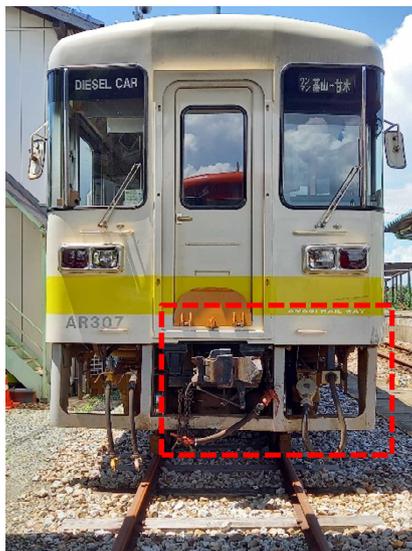
図9 鉄道車両の主な損傷状況

損傷は軽自動車と衝突した前方に集中しており、主な損傷は、連結器、ジャンパー栓、直通管・元空気管等の空気配管、スカート、手ブレーキスイッチ取付部・本体部、外板部等に生じていた。（図9参照。赤点線枠内）

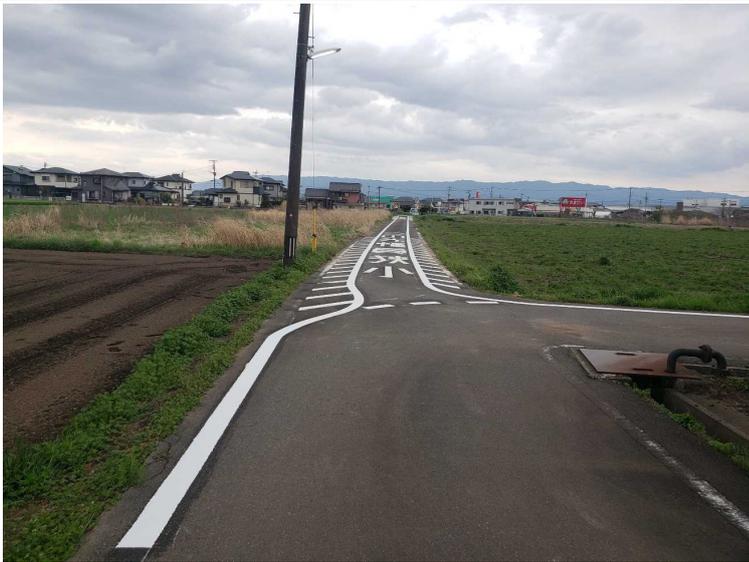
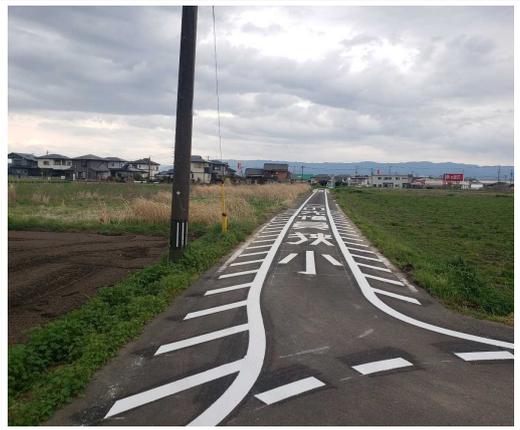
本件踏切直前交差点（軽自動車進入側）の本件踏切へ至る路面の「この先幅員狭小」表示

北側市道の幅員が約4mであるが、当該踏切の幅員は、約3m^{*6}であるため、踏切幅員に合わせた外側線（ゼブラ含む）および文字表示（この先幅員狭小）を設置した。

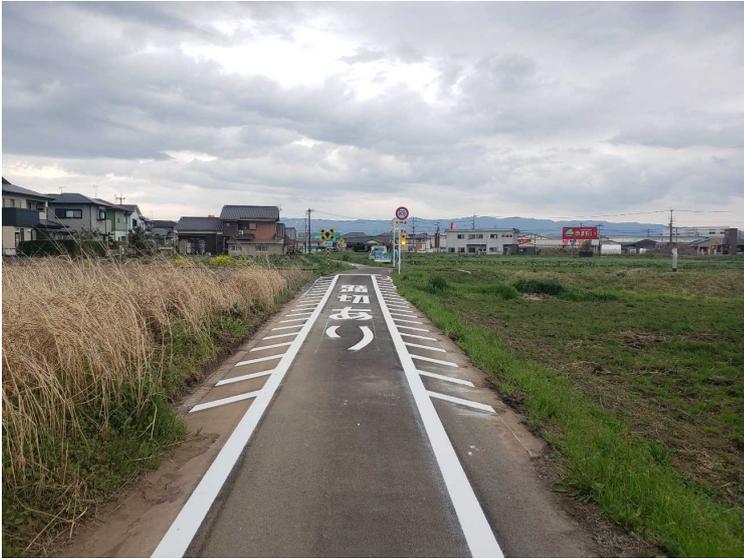
本件踏切直前（軽自動車進入側）の路面の「踏切あり」表示
